# Rapport ecologisch activiteitenplan

Papaverstraat, Groesbeek  
Complex 15.026

## Definitief

## Rapport ecologisch activiteitenplan

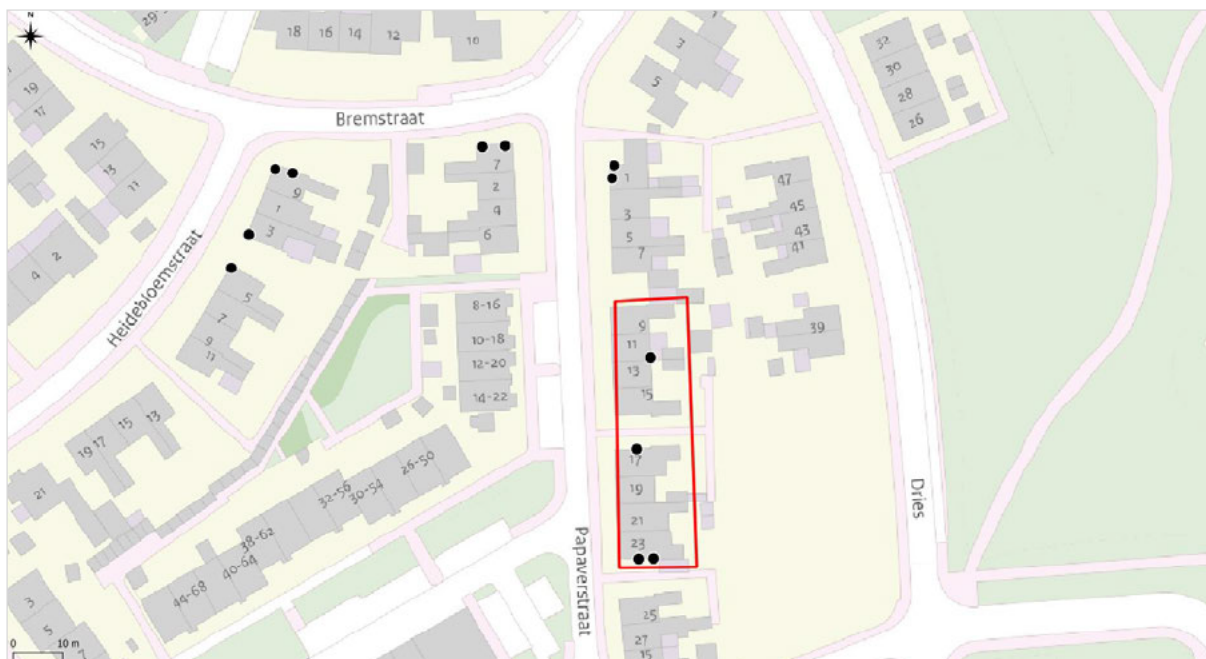
Figuur 4.1 Overzicht van de aangetroffen verblijfplaatsen van huismussen (zwarte stippen) op en in de omgeving van de onderzoekslocatie (rood omlijnd).

Huismussen nestelen meestal in ruimtes onder dakpannen, welke zij via de dakgoot kunnen bereiken. Tevens gebruikt de huismus omliggend groen om in te schuilen en te foerageren. Tijdens onderzoek naar de huismus zijn er zingende mannetjes op het dak waargenomen en ander nest indicerend gedrag zoals invliegen met nestmateriaal en kan er geconcludeerd worden dat er vier nestlocaties van de huismus aanwezig zijn op de onderzoekslocatie. Eén nestlocatie bevindt zich in Papaverstraat 11, één in Papaverstraat 17 en twee in Papaverstraat 23 (zie figuur 4.1). Negatieve effecten als gevolg van de voorgenomen werkzaamheden ten aanzien van de vier nestlocaties van huismussen binnen de onderzoekslocatie zijn niet uit te sluiten.

Tevens is tijdens de veldbezoeken gelet op nestlocaties van huismussen in de directe omgeving van de onderzoekslocatie. Tijdens de veldbezoeken zijn nestlocaties vastgesteld in de woningen aan de: Heidebloemstraat 3 en 5, Bremstraat 7 en 9 en Papaverstraat 1 (zie figuur 4.1). Deze nestlocaties bevinden zich gezien de afstand tot de onderzoekslocatie buiten de invloedssfeer van het planvoornemen.

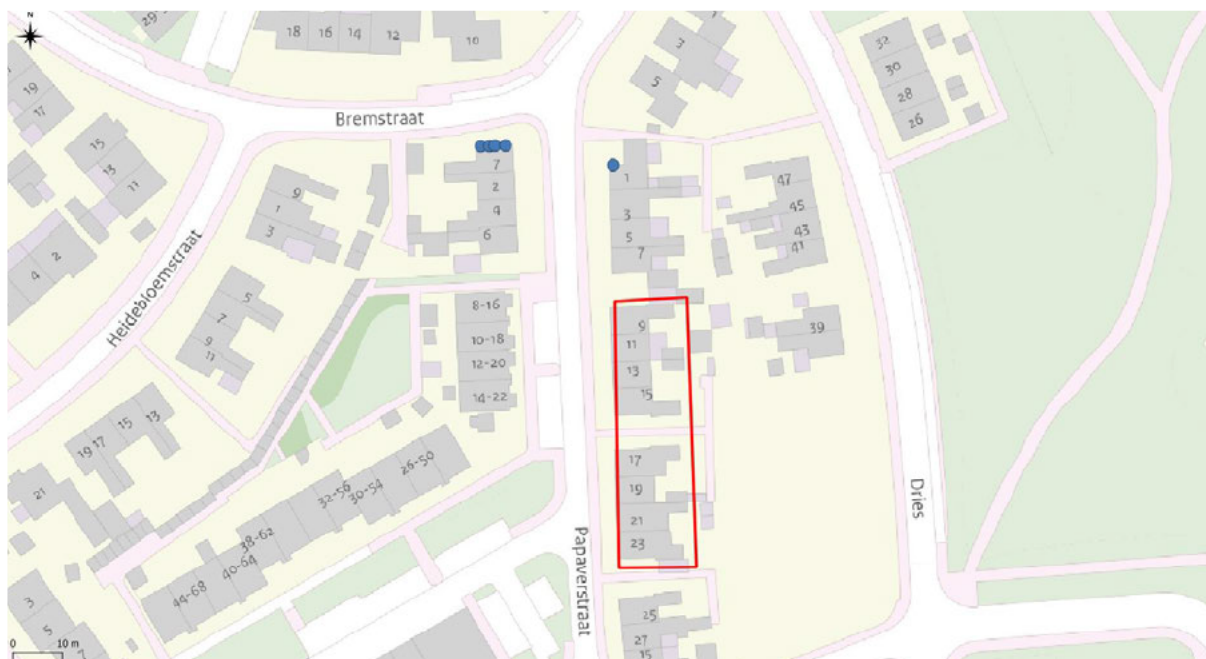
Figuur 4.2 Overzicht van de aangetroffen verblijfplaatsen van de gierwaluw (blauwe stippen) in de omgeving van de onderzoekslocatie (rood omlijnd).

In de omgeving zijn wel 5 nestlocaties van de gierwaluw waargenomen (zie figuur 4.2). Deze zullen echter negatieve ondervinden van voorgenomen werkzaamheden.

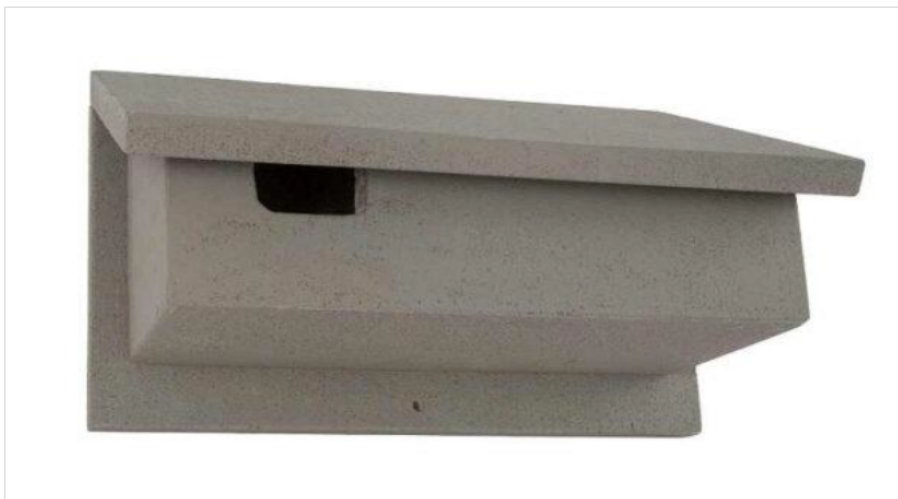
Figuur 8.1 Nestkast type NK GZ 08 (bron: Vivara Pro).

Er zijn vier nestlocaties van de huismus aangetroffen in de te renoveren woningen. De huismussen kunnen als tijdelijke vervanging tijdens uitvoering van de werkzaamheden terecht in de woningblokken in de omgeving. Daarbovenop worden uiterlijk 3 maanden voor het ongeschikt maken, acht kasten geplaatst als tijdelijke vervanging voor de nestlocaties. Er wordt gekozen voor gierzwaluwkasten, die tevens geschikt zijn voor huismus, van het type NK GZ 08 (zie figuur 8.1) of vergelijkbaar. Deze worden binnen 200 meter van de bestaande nestlocaties opgehangen aan een noord- of oostgevel of in de schaduw van bomen of een overstek zodat de kasten niet te snel opwarmen. Daarnaast worden de kasten geplaatst op tenminste 3 meter hoogte en met 50 centimeter tussen de invliegopeningen. De kasten zijn gepland om te plaatsen aan de gevels van (zie figuur 8.2):

- Bremstraat 9: 2x type NK GZ 08 aan noordelijke kopgevel
- Bremstraat 7: 2x type NK GZ 08 aan noordelijke kopgevel
- Dries 41 / 43 / 45: 4x type NK GZ 08 aan oostelijke gevel

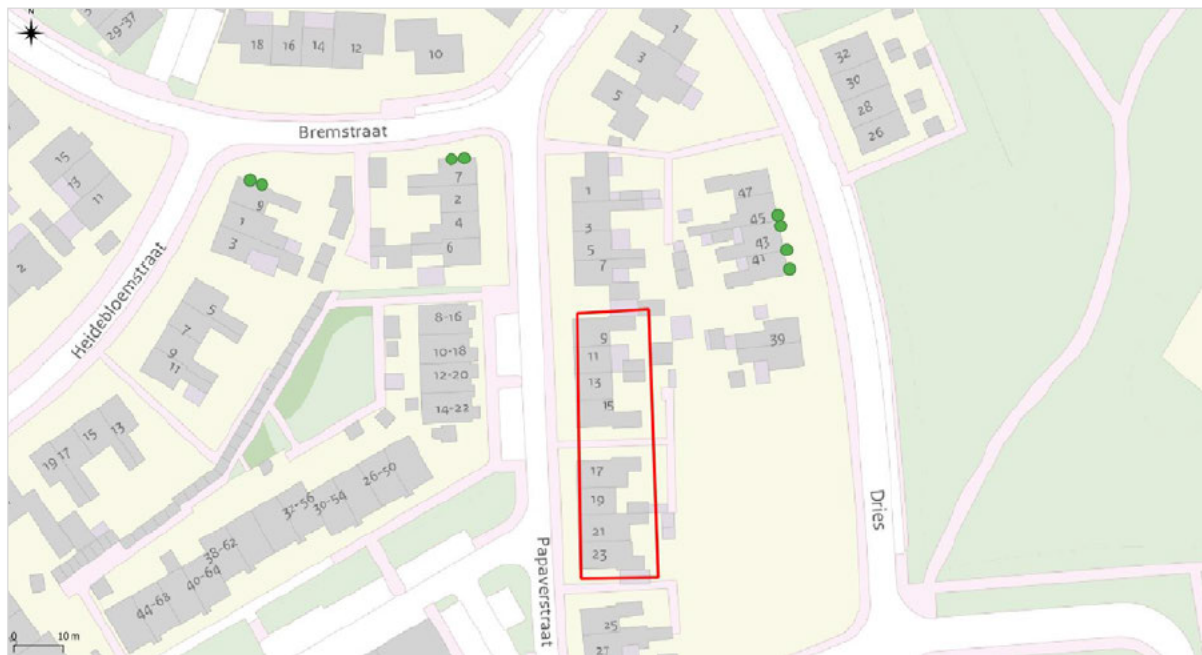
Figuur 8.2 Locaties van de acht tijdelijke huismuskasten (NK GZ 08, zie groene stippen) binnen 200 meter van de huidige nestlocatie.

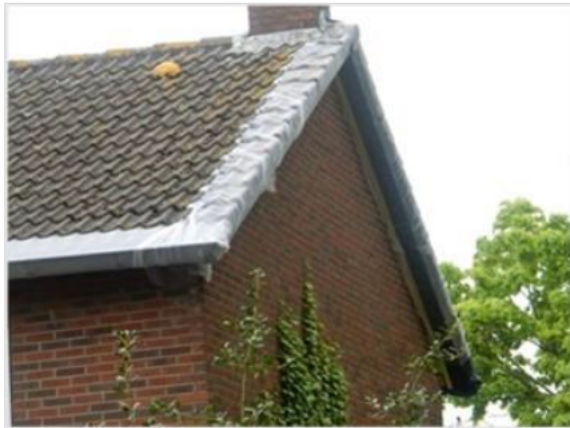
Figuur 8.3 Voorbeeld van afgeschermd kopse kant en afgeschermd dakgoot.

Voor de huismus geldt dat buiten het broedseizoen de nestlocaties ongeschikt gemaakt dienen te worden (buiten de periode maart-eind augustus). De bebouwing kan ongeschikt gemaakt worden door de onderste rij dakpannen en dakgoten, kopse kanten van de woningen/woningblokken en overige openingen die toegang geven tot geschikte nestlocaties ontoegankelijk te maken voor desbetreffende soorten, bijvoorbeeld door ze af te screenen met steigerdoek, spouwborstels en/of vulschuim (zie figuur 8.6 en 8.7). Daarnaast wordt geadviseerd ook een kapje op de schoorsteenpijpen te zetten om hierin algemeen broedende vogels te voorkomen indien ook echt in het broedseizoen gewerkt wordt. Na ongeschikt maken wordt geadviseerd om de ecologisch begeleider een inspectie te laten uitvoeren of alles goed afgedicht is en te dient een check uitgevoerd te worden dat geen huismussen weer aanwezig zijn.

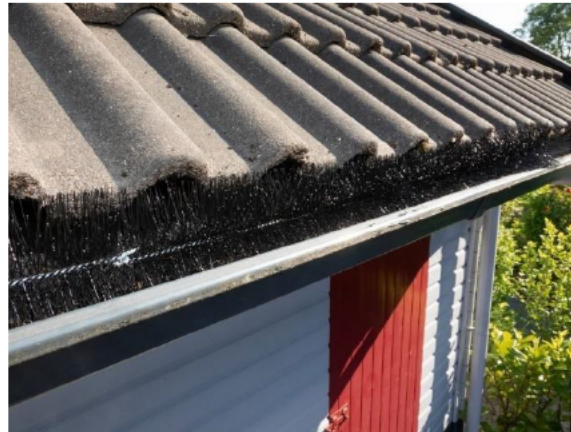
Figuur 8.4 Voorbeeld van toepassen spouwborstels in dakgoot.

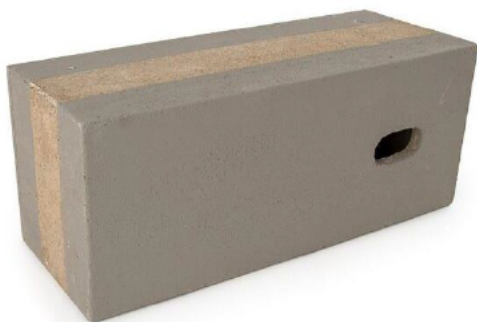
Figuur 8.6 Inbouwkast IB GZ 03 geschikt voor zowel huismus als gierzwaluw.

Mocht onverhoopt, door de dakconstructie of het behalen van duurzaamheidseisen, bovenstaande optie niet mogelijk zijn dan zal gekozen worden voor het plaatsen van inbouwkasten geschikt voor huismus bovenin de oost- en noordgevels van de woningen. In dat geval zal gekozen worden voor het type IB GZ 03 van Vivara Pro (geschikt voor zowel gierzwaluw als huismus) of een vergelijkbaar type (zie figuur 8.6 en 8.7). De exacte locatie hiervan zal in dat geval in overleg met de ecooloog bepaald worden en de kasten zullen altijd met tenminste twee bij elkaar geplaatst worden.

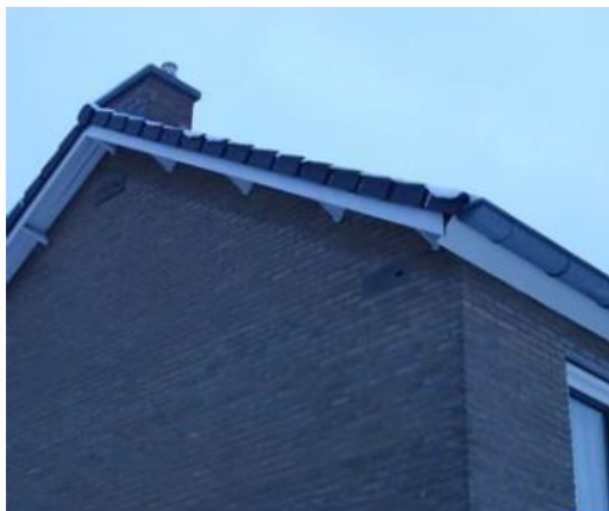
Figuur 8.7 Inbouwkast type IB GZ 03 ingebouwd een kopgevel.
