## Zelhem

Frans Halsstraat, Jan Steenstraat, Vincent van Goghstraat en Jozef Israelstraat

### LOCATIEGEGEVENS

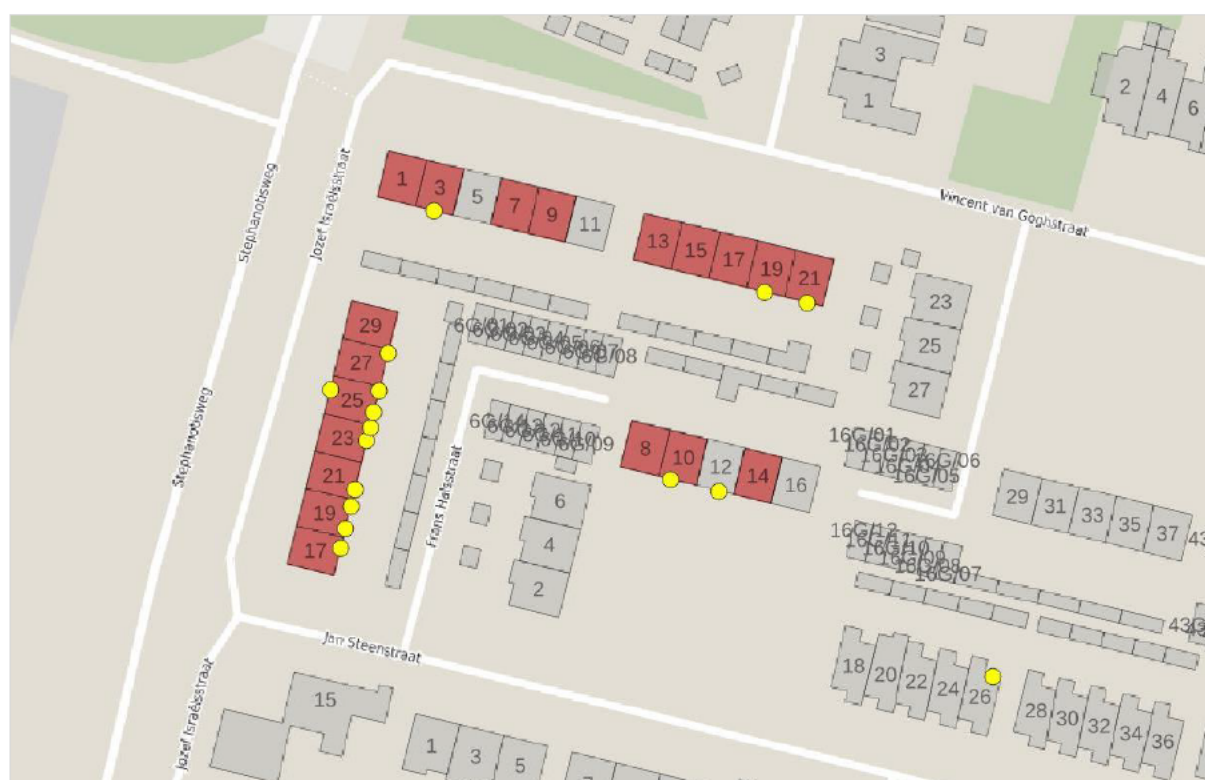
Figuur 3. Verspreiding huismussen (gele stip) in het noordelijke deel van het onderzoeksgebied in het seizoen 2023.

Het onderzoek naar huismussen bestond uit twee veldbezoeken uitgevoerd in de ochtend (tabel 1). Tijdens de veldbezoeken is er gelet op roepende huismussen en op nestindicerend gedrag, zoals huismussen die met voedsel of nestmateriaal onder dakpannen of andere geschikte nestlocaties kruipen. Gedurende de veldbezoeken zijn er in totaal 28 huismusnesten aangetroffen, verspreid over alle woonblokken die behoren tot de onderzoekslocatie. De nesten bevinden zich voornamelijk onder de eerste rijen dakpannen die bereikt kunnen worden via de dakgoot en bevinden zich zowel aan de voor- als achtergevels.

In de directe omgeving van de onderzoekslocatie zijn nog 4 huismusnesten aangetroffen. Geconcludeerd kan worden dat de 28 nesten op de onderzoekslocatie het grootste deel uitmaken van de populatie in de directe omgeving van de onderzoekslocatie. In figuur 3 en 4 is de verspreiding van de huismus in kaart weergegeven.
