RAPPORTAGE  
activiteitenplan  
Jan steenstraat 14  
Zelhem

## Rapport activiteitenplan

Jan steenstraat 14, Zelhem

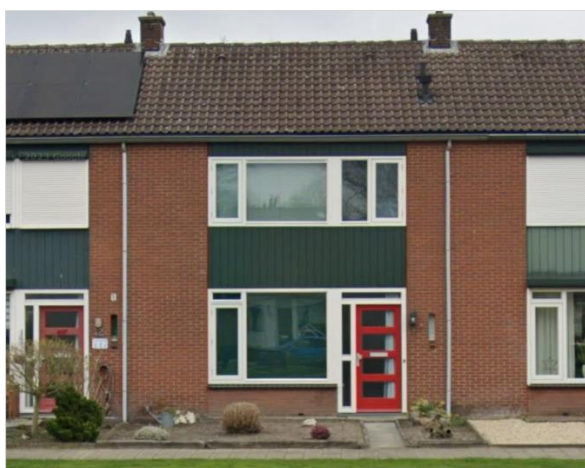
Figuur 2.3 Aanzicht voorkant woning Jan steenstraat 14  
(bron: google.maps).

De woning betreft een rijtjeswoning voorzien van twee verdiepingen en is belegd met een dakpannen zadeldak. Het dakbeschoot van de woning loopt af met een metalen regengoot. Verder is er op het dak een schoorsteen aanwezig die is afgewerkt met loodslabben.

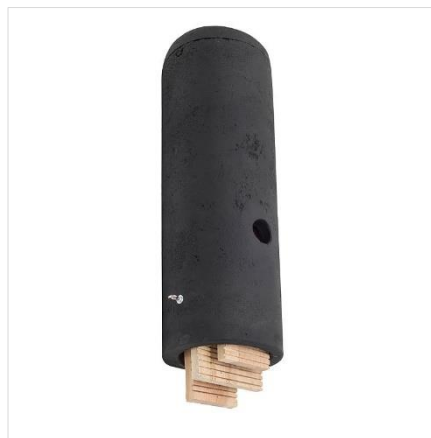
Figuur 6.1 VK WS 04 Vleermuis boomkast van Vivara Pro

Voor het aanbieden van tijdelijke alternatieven, zullen minimaal zes maanden voor de werkzaamheden, acht tijdelijke boomkasten geplaatst worden binnen 200 meter van de huidige verblijfplaatsen. In figuur 6.2 zijn de locaties van de tijdelijke kasten weergegeven. Foto's van de geplaatste kasten zullen in het logboek worden verwerkt en later worden opgestuurd naar de provincie Gelderland. De vleermuiskasten zijn van het type VK WS 04 Vleermuis boomkast, van Vivara Pro (zie figuur 6.1) of vergelijkbaar. De kasten dienen tevens als tijdelijke mitigerende maatregel voor de gewone grootoorvleermuis, die wel onder de generieke vergunning valt en derhalve geen onderdeel uitmaakt van dit activiteitenplan

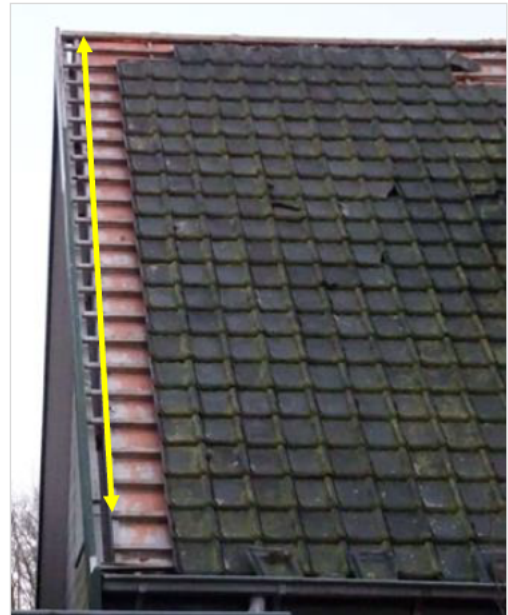
Figuur 6.3 Voorbeeld plaatsen van gootborstel in spouwmuur zodat het bovenste deel beschikbaar blijft na isolatie.

In de nieuwe situatie zullen er 8 kopgevels wederom geschikt gemaakt moeten worden als zomerverblijfplaats voor de rosse vleermuis. Dit wordt gerealiseerd door het bovenste gedeelte van de spouwmuur open te houden door het plaatsen van een spouwborstel. In figuur 6.3 is een voorbeeld weergegeven van waar de blokkade in de spouwmuur aangebracht wordt, zodat deze ruimte beschikbaar blijft voor vleermuizen na het isoleren van de spouwmuur. Om deze alternatieve permanente verblijfplaatsen toegankelijk te maken voor de rosse vleermuis wordt er bij een kantpan of de nokvorst een ruimte gerealiseerd die geschikt is als invliegopeningen voor deze soort. De openingen moet minimaal een afmeting van 2.5 cm hebben. In figuur 6.4 zijn de locaties weergegeven waar de kopgevels wederom geschikt gemaakt zullen worden. Het plaatsen van de borstels en het realiseren van de invliegopeningen zal onder ecologische begeleiding van een ter zake kundige plaatsvinden. De foto's van deze alternatieve verblijfplaatsen zullen in het logboek worden vermeld en later aan de provincie Gelderland worden verstrekt onder vermelding van het zaaknummer.
