Bijlage I: Compleet overzicht onderzoeken

Onderzoek	Geldig voor dijktrajecten	Document nummer
Literatuurlijst Uitvoeringsplan		
1. Scopebepaling (incl. resultaten toetsing) Nigtevechtseweg Zuid (V288), Waternet, 27 augustus 2020	V288	20.024440

Scopebepaling

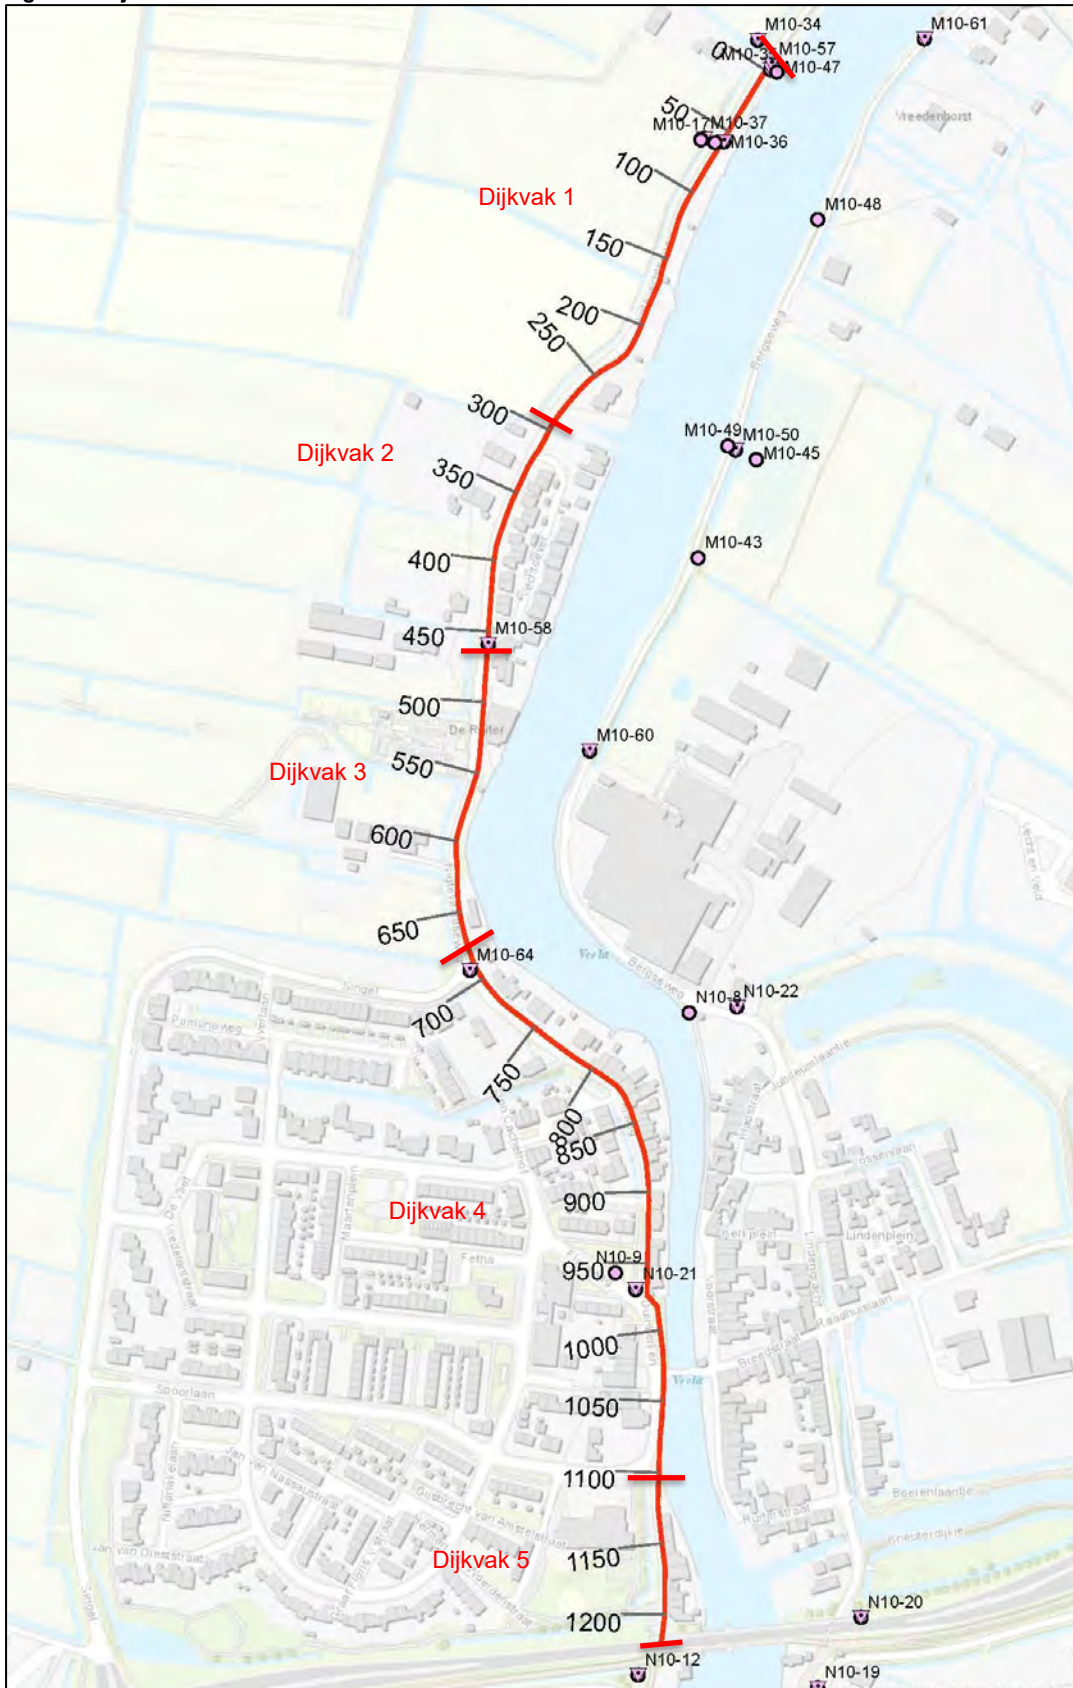
Figuur 9: Dijkvakken V288

In **Tabel 4** en **Tabel 12** en **Figuur 9** is de vakindeling opgenomen. In **Tabel 12** zijn de maatgevende dwarsprofielen en de maatgevende sonderingen/boringen per dijkvak aangegeven. De onderverdeling van het dijktraject is voornamelijk gebaseerd op geometrie.

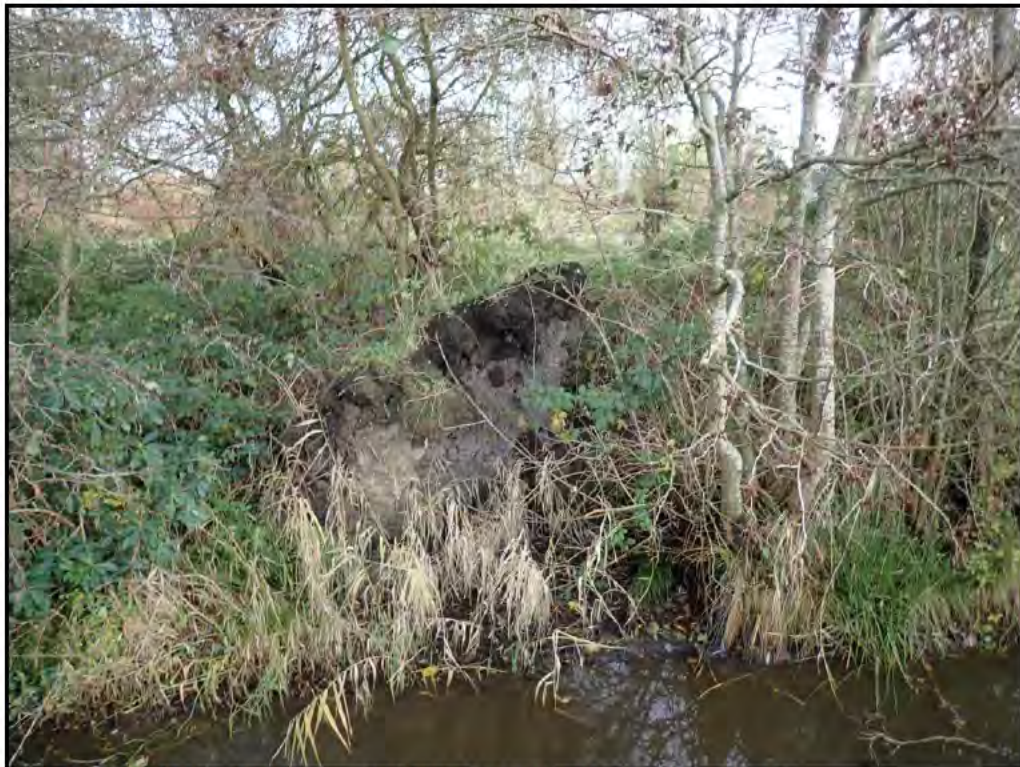
Hoewel de locatie verstoringgevoelig ligt, is er wel activiteit van IJsvogels geweest. Een nestlocatie is daarom niet uit te sluiten. De locatie ligt in een bosschage in de punt waar het IJsvogelpad bij de Vreelandseweg samenkomen. In de directe omgeving zijn aan op de westoever van de Vecht geen vergelijkbare nestmogelijkheden aanwezig. IJsvogels zijn schaarse broedvogels. Omdat er geen alternatieven in de directe omgeving zijn, moet het nest vooralsnog als jaarrond beschermd worden beschouwd.

Afbeelding 29. Steilwand door omgevallen boom met graafsporen van IJsvogel.

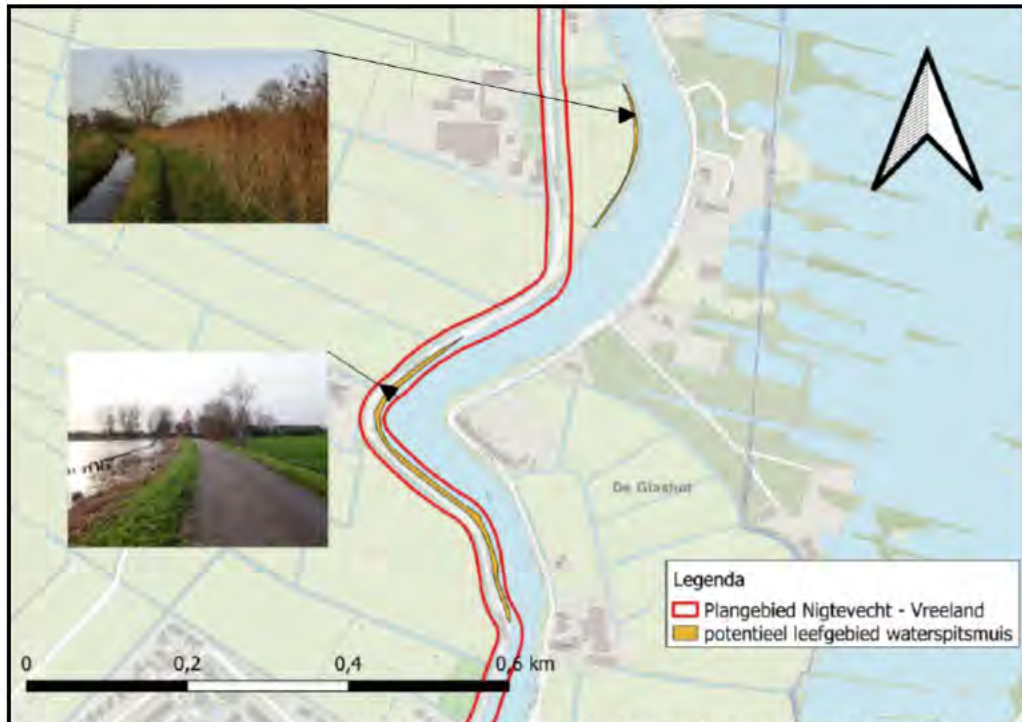
Waterspitsmuis. Er zijn hierop twee uitzonderingen. Een rustige teensloot langs het IJsvogelpad met op de kant wat Riet en Zegge en een bocht van de Vecht met in het water wat moerasvegetatie. Beide locaties zouden net voldoende leefgebied kunnen bieden voor een territorium van de Waterspitsmuis. De rest van het plangebied is bij voorbaat ongeschikt.

Afbeelding 30. Twee locaties met potentieel leefgebied voor Waterspitsmuis. De rest van het plangebied is bij voorbaat ongeschikt voor deze soort.

Verblijven van Waterspitsmuis zijn uit te sluiten met uitzondering van twee locaties. Deze plekken zijn aangegeven in Afbeelding 30.

In het plangebied komt op twee locaties potentieel leefgebied voor van Waterspitsmuis (Afb. 30). Aanwezigheid van de individuen van de soort en van verblijven is zonder nader onderzoek niet uit te sluiten. Werkzaamheden aan oevers op deze twee locaties kan leiden tot het opzettelijk doden of verwonden van individuen of tot het beschadigen/ vernietigen van verblijven van de Waterspitsmuis. Dit betreft een (dreigende) overtreding en hiervoor is, indien van toepassing, een ontheffing nodig.

- Verblijven van Waterspitsmuis op locaties aangegeven in Afbeelding 30;
- Aan- of afwezigheid van verblijven van bomen bewonende vleermuizen in bomen vermeld in Afbeelding 31;
- Aan- of afwezigheid van een essentiële vliegroute voor vleermuizen langs bomen aangegeven in Afbeelding 32;
- Aan- of afwezigheid van broeihopen en overwinterende Ringslangen op locaties aangegeven in Afbeelding 33;
- Aan- of afwezigheid van de beschermde macrofaunasoort Platte schijfhoren in het buitengebied tussen Vreeland en Loenen aan de Vecht. Het gaat hier om het water van de Vecht en van enkele teensloten (indien er werkzaamheden in het water worden uitgevoerd).

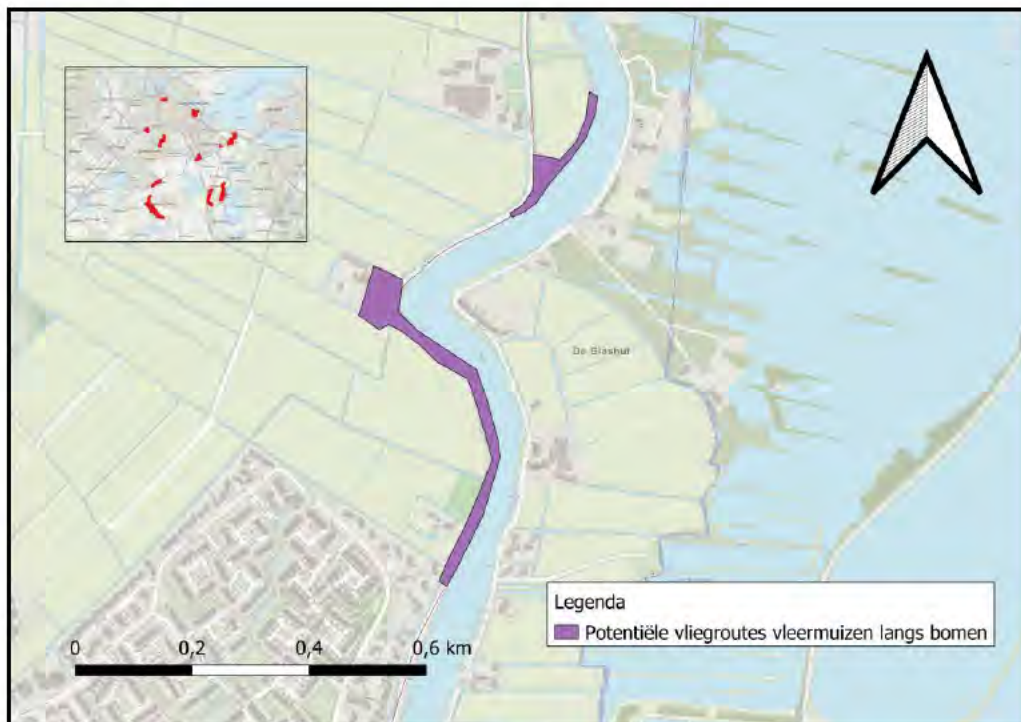
De meeste bomen staan vrij of los gegroepeerd, waardoor zij niet van belang zijn als vliegroute. Er is op twee plekken sprake van lintvormige bomenrijen in het plangebied, waarbij geen andere bomen, gebouwen of watergangen de functie over kunnen nemen mochten de bomen verwijderd worden en waarbij de bomen in verbinding staat met een boerenerf of bosschage waarin verblijven aanwezig kunnen zijn. Het gaat hierbij om de twee locaties (Afbeelding 32).

Afbeelding 32. Bomen waarlangs vleermuizen een belangrijke vliegroute kunnen hebben.

Vliegroutes langs bomenrijen kunnen worden uitgesloten met uitzondering van twee trajecten aangegeven in Afbeelding 32.

De bomen aangegeven in Afbeelding 32 vormen een belangrijke luwte biedend landschapselement waarlangs een belangrijke vliegroue aanwezig kan zijn. Als de bomen gelijktijdig worden verwijderd, kan daardoor het gebied erg open komen te liggen, waardoor vleermuizen bij sterke wind moeite hebben om de vliegroue te kunnen volgen. Door het kappen van de bomen kan de vliegroue beschadigen of vernietigd worden. Het beschadigen of vernietigen van een essentiële vliegroue betreft een overtreding van verbodsbepalingen. Om de bomen te kunnen verwijderen is eerst nader onderzoek om vast te stellen of er daadwerkelijk sprake is van een essentiële vliegroue en is mogelijk een ontheffing nodig. Het verwijderen van de dekking biedende structuren (bomen en riet), kan mogelijk gemittigeerd worden, door het tijdelijk plaatsen van zogenaamde vleermuisschermen.

Soortgroep	(Mogelijk) aanwezige soorten	WNb [^]	Conclusies toetsing / mogelijke overtreding verbodsbepalingen
Vaatplanten	Geen	-	-
Vogels: nesten jaarrond beschermd	Divers, o.a. Huismus, Ooievaar, Sperwer	VR	Geen*
	IJsvogel	VR	Vernietigen jaarrond beschermd nest
Vogels: overig	Divers, o.a. Wilde eend, Meerkoet, Houtduif	VR	Geen*
Grondgebonden zoogdieren	Boommarter	NL	Geen*
	Waterspitsmuis	NL	Vernietigen verblijven
	Otter	NL	Geen*
Vleermuizen	Baardvleermuis, Bosvleermuis, Franjestaart, Gewone dwergvleermuis, Gewone grootoorvleermuis, Laatvlieger, Meervleermuis, Rosse vleermuis, Ruige dwergvleermuis, Tweekleurige vleermuis, Water-vleermuis	HR	Geen*
	Baardvleermuis, Bosvleermuis, Franjestaart, Gewone dwergvleermuis, Gewone grootoorvleermuis, Laatvlieger, Meervleermuis, Rosse vleermuis, Ruige dwergvleermuis, Tweekleurige vleermuis, Water-vleermuis	HR	Vernietigen vliegroute langs bomen aangegeven in Afbeelding 32.

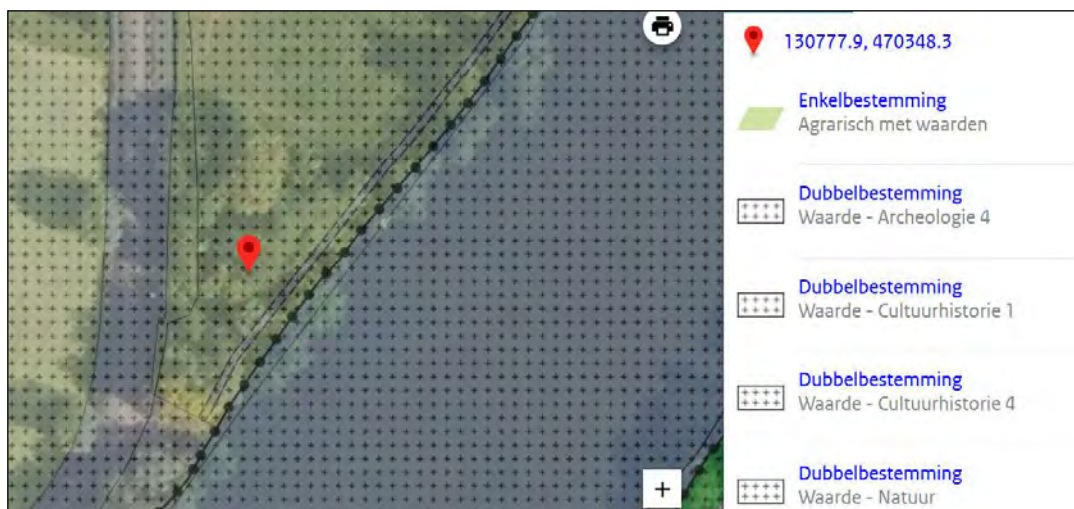
Voor het bosschage geldt dat dit bestemd is als Agrarisch met waarden met o.a. de dubbelbestemming Natuur (**Afbeelding 35**). Voor het planten, verwijderen, kappen of rooien van bomen of andere opgaande beplanting geldt een uitvoeringsverbod zonder een Omgevingsvergunning. Het volledig kappen van het bosschage leidt tot een andere (tijdelijke) soortensamenstelling en habitat en kan daarom mogelijk ten koste gaan van de Wezenlijke kenmerken en waarden. In Utrecht zijn deze Wezenlijke kenmerken en waarden heel globaal voor een groot gebied beschreven en geldt een "Nee, tenzij" regime bij activiteiten in NNN gebieden. Dit betekent dat er mogelijk sprake is van een compensatieplicht indien het bosschage wordt verwijderd. Er wordt aangeraden dit verder uit te werken of in contact te treden met het bevoegd gezag: Provincie Utrecht .

Afbeelding 35. Plangebied ten opzichte van het Bestemmingsplan Landelijk gebied Noord. Bron: Gemeente Stichtse Vecht, 2015.

Op één locatie (**Afbeelding 35**) staat een bosschage dat ligt binnen de begrenzing van het NNN. Het kappen van dit bosje kan leiden tot veranderingen in de ecologische waarde van dit gebiedje. Of het ook leidt tot negatieve effecten op de wezenlijke kenmerken van het NNN dient verder uitgezocht te worden. De wezenlijke kenmerken en waarden zijn in Utrecht beschreven op een grotere gebiedsschaal. Voor dit bosschage is momenteel niet uit te sluiten dat kapwerkzaamheden aan het bosschage leiden tot negatieve effecten op de Wezenlijke kenmerken en waarden. De oppervlakte van het bosje is echter klein en de versteviging van de dijk is van groot openbaar belang. Dit maakt dat ontwikkelingen vermoedelijk wel doorgang kunnen vinden. Desondanks wordt aangeraden eerst contact op te nemen met het bevoegd gezag: de provincie Utrecht. Het is mogelijk dat er sprake is van compensatieplicht.

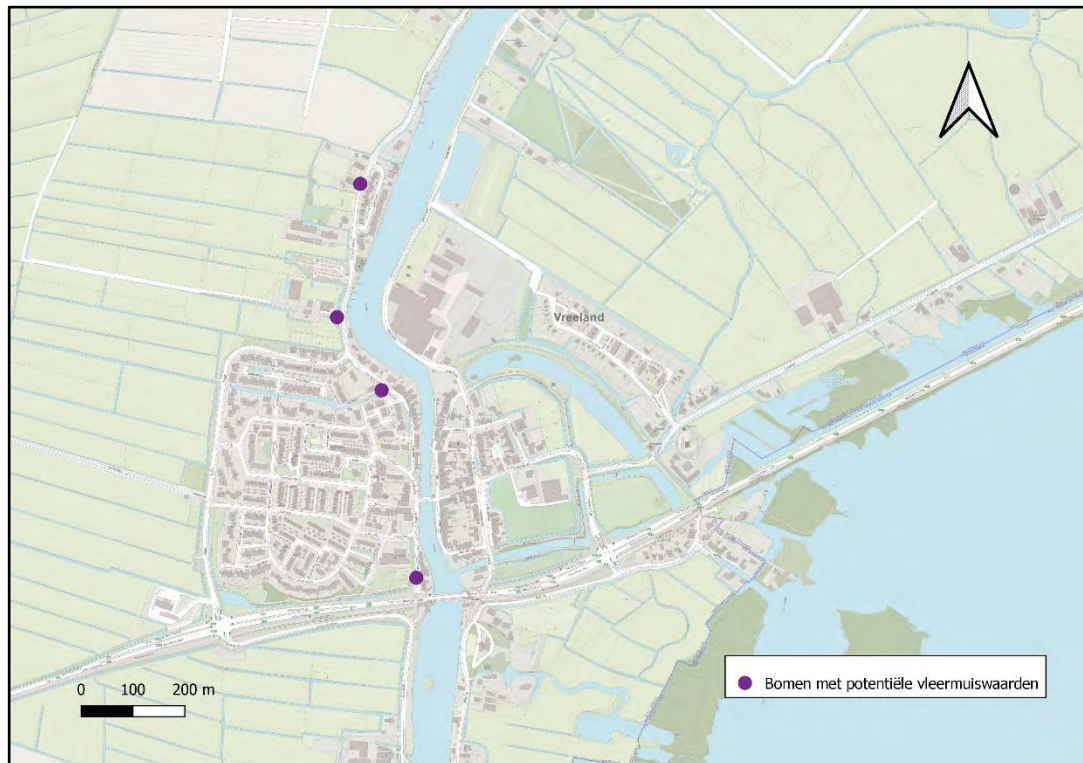
In het plangebied van de dijkverbetering staan bomen die vanwege de voorgenomen werkzaamheden mogelijk moeten wijken. Vier van deze bomen herbergen mogelijk beschermde waarden voor vleermuizen (Teunissen, 2022). De bomen staan in het dorp Vreeland, de ligging is weergegeven in Afbeelding 1, de coördinaten en het type boom in Tabel 2. Vreeland ligt in de gemeente Stichtse Vecht in de provincie Utrecht.

Afbeelding 1. Vier te onderzoeken bomen.

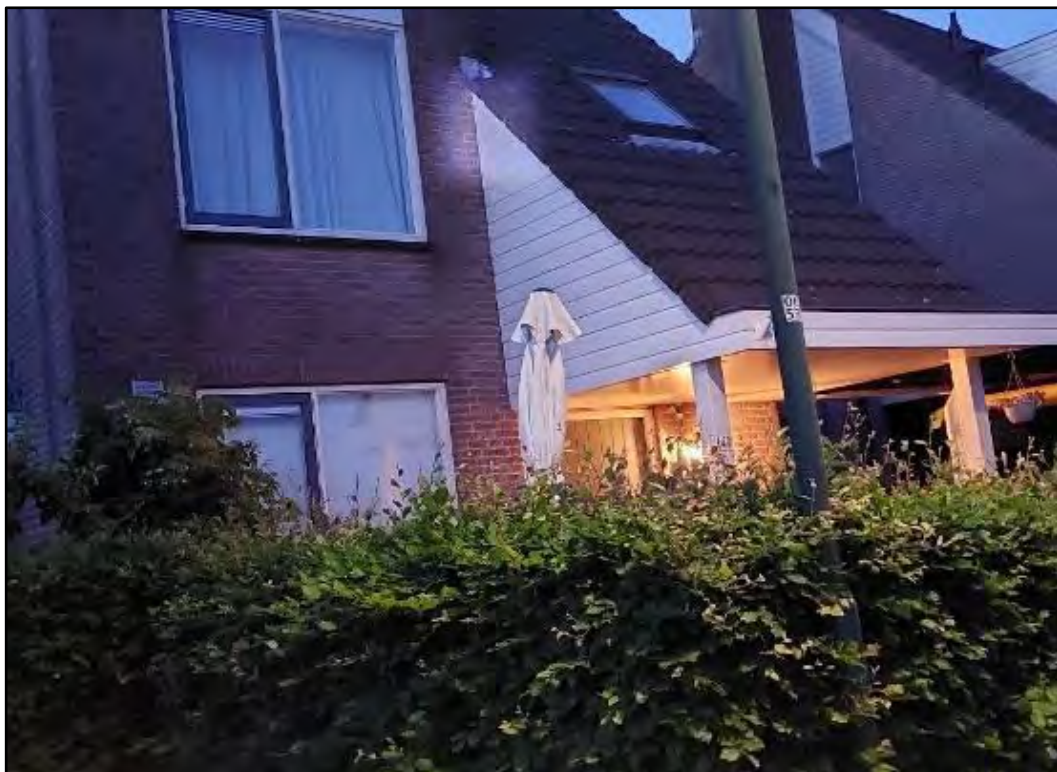
"Tijdens de eerste inventarisatie voor zomer- en kraamverblijven is op 16 juni 2023 in de directe omgeving van het projectgebied een kraamverblijfplaats van minimaal 42 individuen van de Gewone dwergvleermuis vastgesteld. Deze bevindt zich nabij deelgebied 1 aan de Nigtevechtseweg op nummer 40 onder de bovenste dakpan in de punt van de witte gevelbetimmering (Afbeelding 4). Verder zijn foeragerende individuen van de Gewone dwergvleermuis in de directe omgeving van het projectgebied waargenomen. Daarnaast zijn er enkele passerende individuen van de Gewone dwergvleermuis waargenomen" bron:Verrijt, 2023).

Afbeelding 4. Een kraamkolonie met minimaal 42 Gewone dwergvleermuizen bevindt zich, buiten het plangebied, onder de bovenste dakpan in de punt van de witte gevelbetimmering bij huisnummer Nigtevechtseweg 40 (Verrijt, 2023).

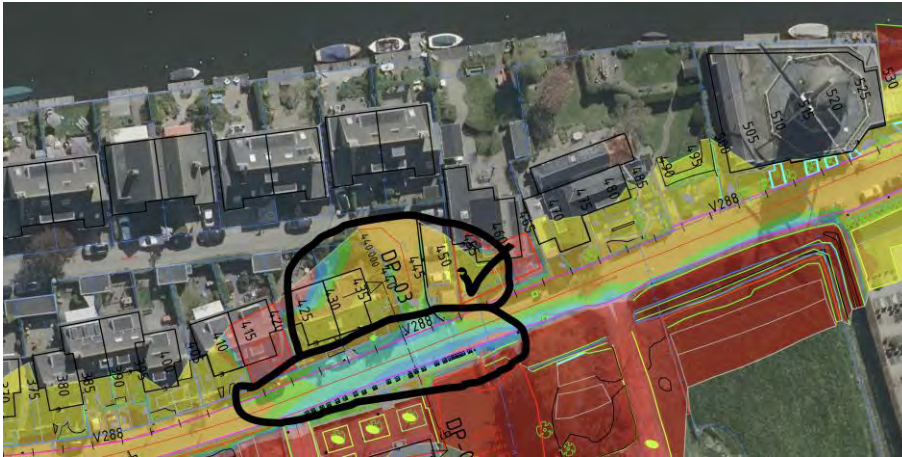
Ter hoogte van de metrering 415 t/m 450 van de Nigtevechtseweg is de dijk ter plaatse van de referentielijn op dit moment op hoogte. De verwachting is echter dat deze ter hoogte van deze metrering de komende 30 jaar door de afkeurgrens heen zal zakken vanwege de natuurlijke achtergrondzetting.

Figuur 2: Locatie Nigtevechtseweg

Dat de dijk ter hoogte van de referentielijn op een gegeven moment niet meer de afkeurhoogte zal halen is geen probleem voor de waterveiligheid. Het voorland is hier namelijk wel voldoende op hoogte, waardoor er geen onveilige situatie kan ontstaan, waarbij er water over de dijk kan komen. Dit voorland ligt in het beschermingsgebied van de dijk, waardoor er hier geen werkzaamheden uitgevoerd mogen worden zonder dat het waterschap hierbij een vergunning af moet geven. Hiermee is de waterveiligheid voor de komende 30 jaar geborgd. Daarmee is de noodzaak van de ophoging eigenlijk niet meer aanwezig en kan een hoop overlast en kosten bespaard worden door te accepteren dat de dijk ter hoogte van de referentielijn ergens de komende 30 jaar door de afkeurgrens zal zakken.

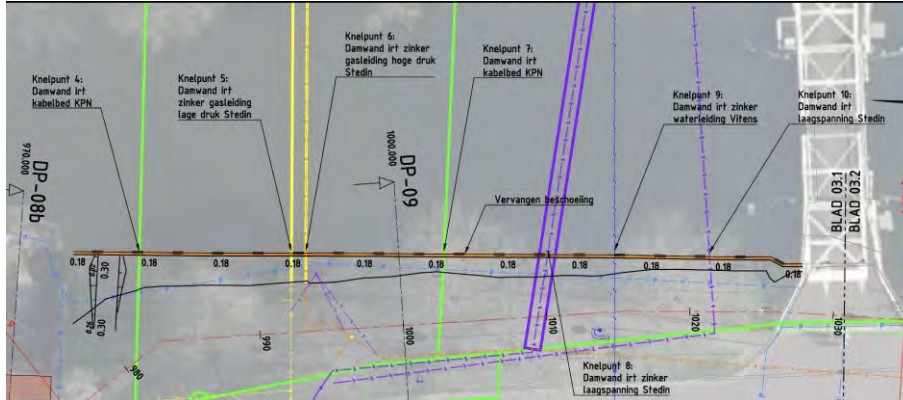
Figuur 5: Knelpunten vanwege kabels en leidingen.

Zoals hierboven aangegeven is de conditie van de klpankers niet te bepalen. In geval van het aanbrengen van een nieuwe beschoeiing zullen daarvoor nieuwe klpankers aangebracht moeten worden. Vanuit beheer wordt dit als onwenselijk benoemd.

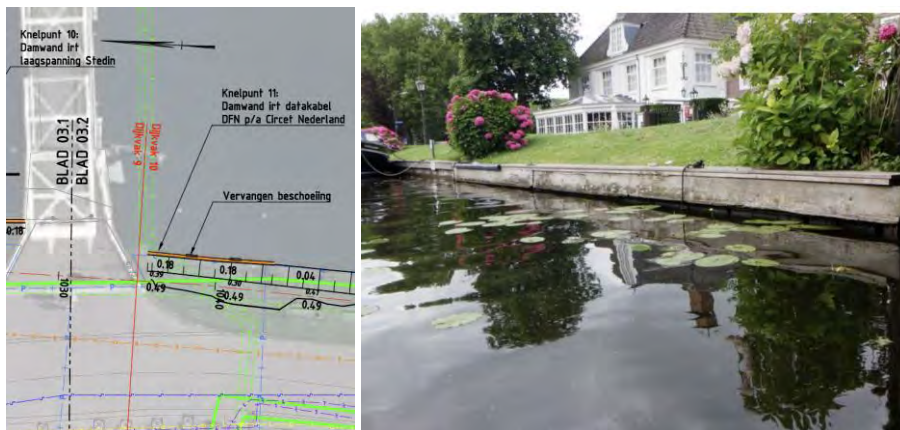
Ook hier liggen net als bij DW01 ook leidingen (zie figuur 7), welke een knelpunt zijn bij het vernieuwen van de damwand en moeten er nieuwe klapankers geplaatst worden in geval van een nieuwe beschoeiing.

Figuur 7: K&L + beschutte plek

Net als bij DW01 kan de werkelijke situatie niet uitgerekend worden. Ook hier is bij de afweging van de risico's, de overlast en de maatschappelijke kosten versus het risico voor de waterveiligheid, is het beheerdersoordeel dat het scenario waarbij de aanwezige beschoeiing in functie blijft het beste scenario. In tegenstelling tot DW01 wordt er hier een paar cm extra klei op de dijk aangebracht, om te zorgen dat de hoogte voor 30 jaar boven de afkeurgrens blijft.

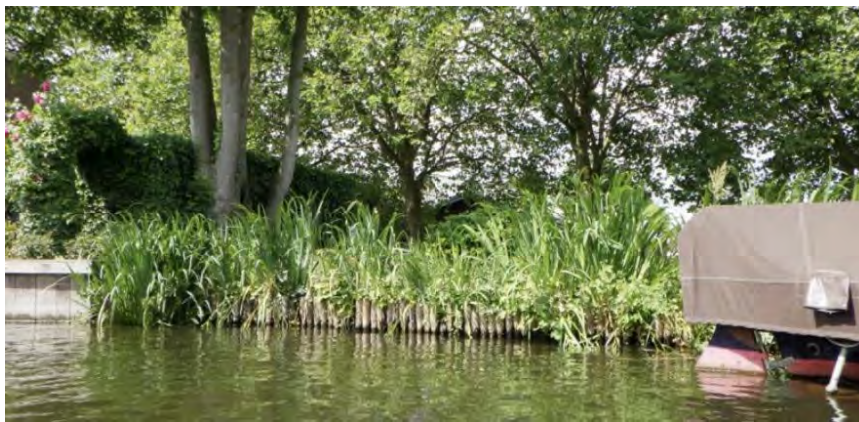
Op dit deel bestaat de beschoeiing uit perkoenpalen. Deze zijn in zeer slechte conditie. De beschoeiing zal hier vernieuwd worden en de dijk plaatselijk iets opgehoogd, zodat deze weer voor 30 jaar voldoet.

Scores		NEN-2767	
Element	Bouwdeel	Conditie-score	Verzorgings-score
Kerende constructie		6	1
	Paal Hout	6	1

Figuur 9. Conditie-score beschoeiingsdeel DW04

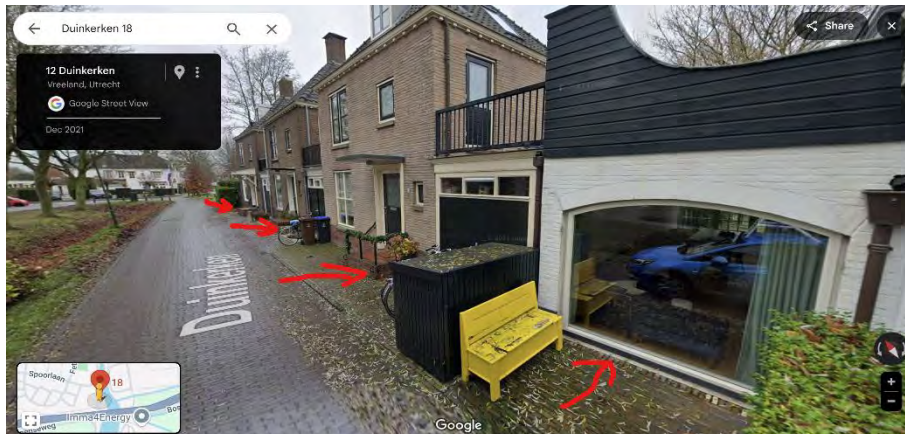
De weg ophogen is op deze plek niet mogelijk zonder enorme negatieve gevolgen voor de bewoners aan deze weg. Bij een wegophoging zouden namelijk meerdere garages niet meer bruikbaar zijn en een glazen pui deels onder het maaiveld verdwijnen (zie rode pijlen in figuur 11).

Figuur 11. Glazen pui en garagedeuren op het huidige maaiveld.

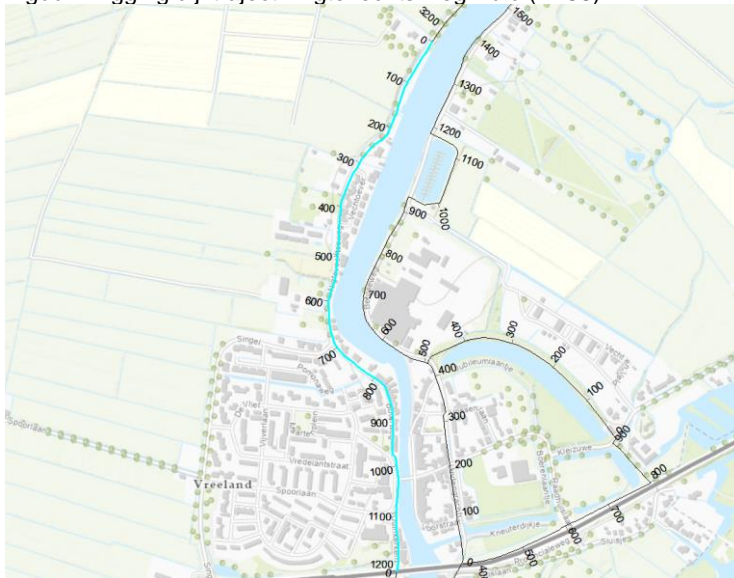
Figuur 1: ligging dijktraject Nigtevechts weg-Zuid (V288)

In 2020 heeft Waternet in opdracht van het waterschap Amstel, Gooi en Vecht het betreffende dijktraject getoetst op hoogte en stabiliteit om daarmee de scope voor de benodigde dijkverbetering vast te stellen. Hieruit is gebleken dat delen van de dijk niet voldoen aan de gestelde veiligheidseisen. (zie: Scopebepaling Dijktraject Nigtevechtseweg-Zuid– V288, 27 augustus 2020, Waternet)

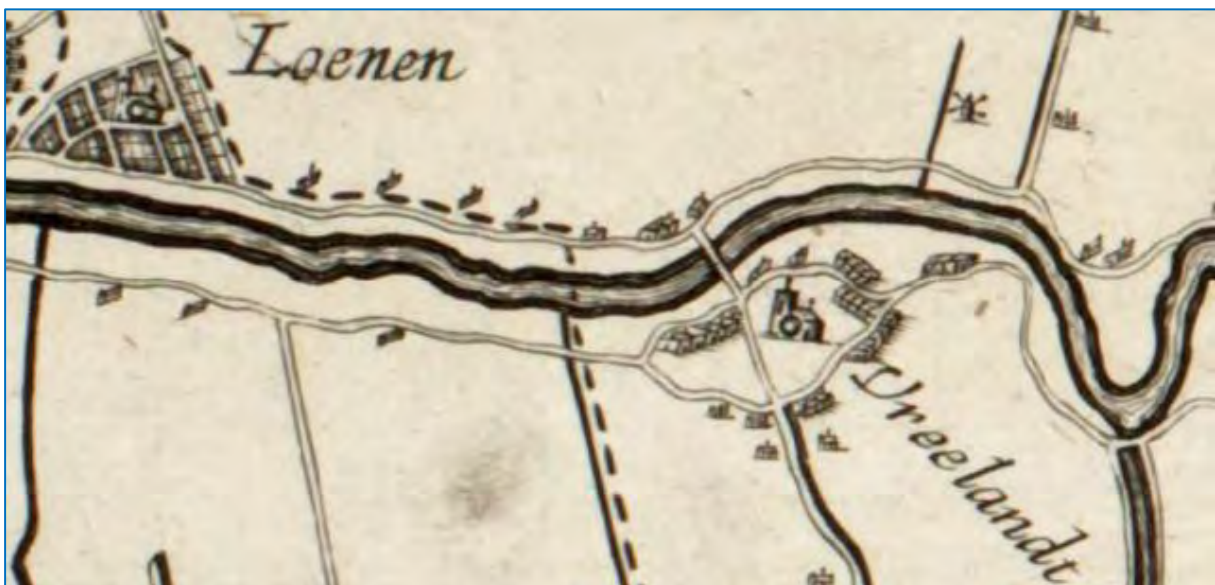
Figuur 16. De omgeving van het plangebied op de Kaart van Holland van Jacob Aertsz. Colom uit 1639 (het noorden is rechts).

Op een kaart uit de eerste helft van de 17^e eeuw (figuur 16) zijn Loenen en Vreeland al aangegeven als bewoonde kernen. Langs de dijk tussen Loenen en Vreeland is ook al bebouwing aangegeven – mogelijk buitenplaatsen – en bij Vreeland ligt een brug over de Vecht.

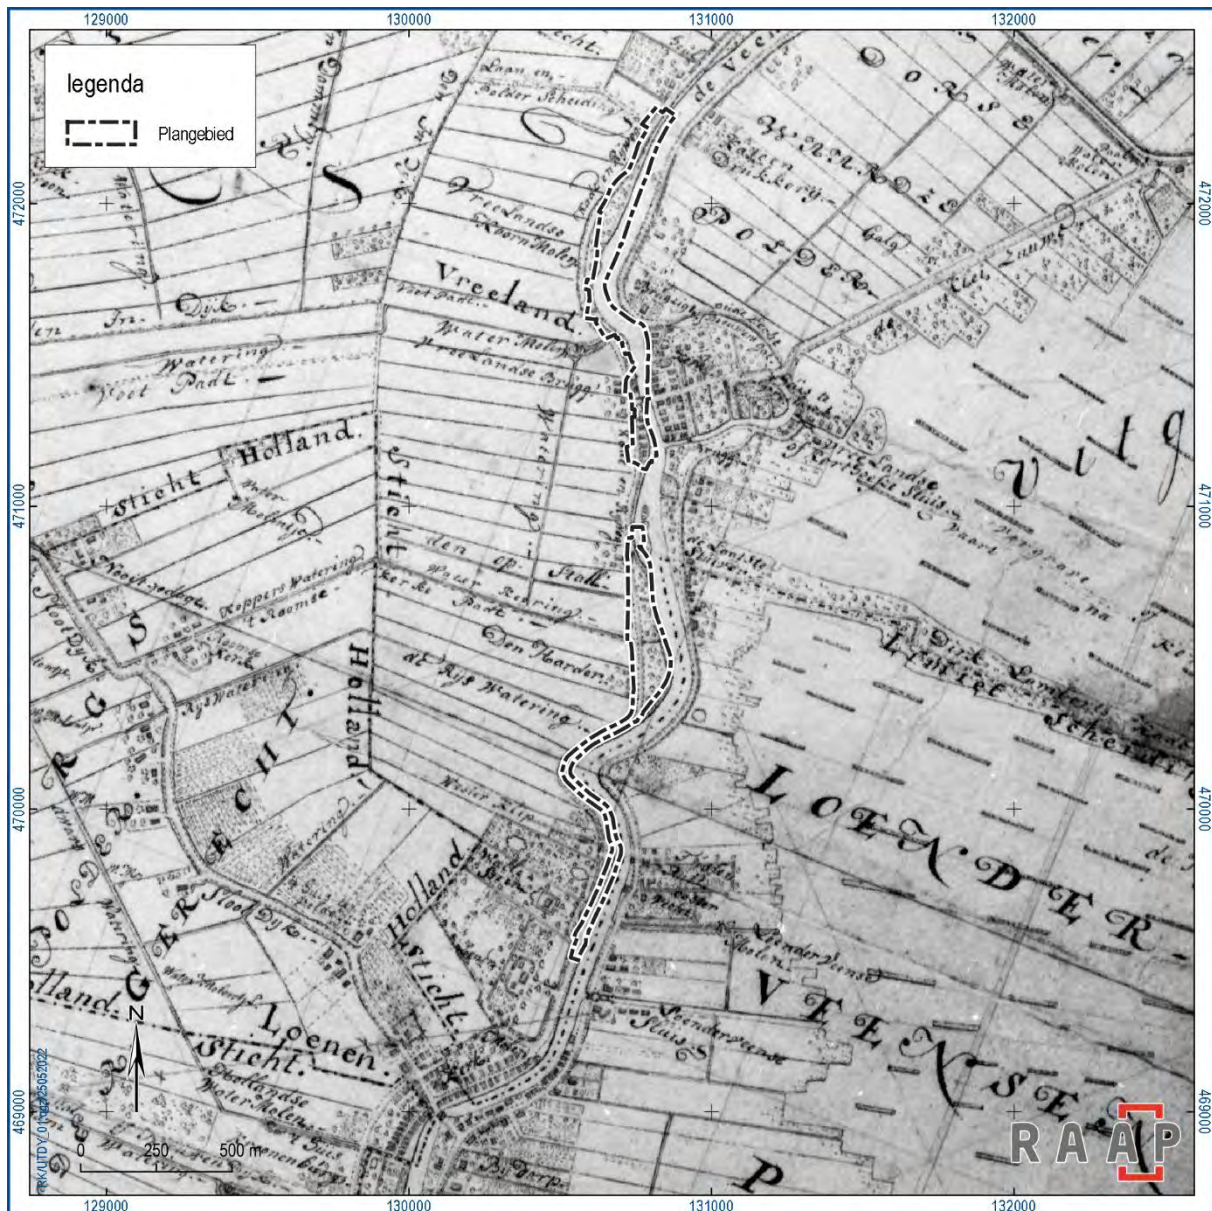
Figuur 17. De kaart van Ketelaar uit 1769.

Een militaire kaart uit de tweede helft van de 18^e eeuw (figuur 17) laat net ten noorden van Vreeland een watermolen zien die niet op andere kaarten staat. De dijk aan de westzijde van de Vecht is ter hoogte van Vreeland doorlopend bebouwd. Ten noorden van Loenen zijn de eerste buitenplaatsen duidelijk aangegeven: Westerklip (dat pas veel later weer op een kaart verschijnt), Wallestein en een onbenoemde buitenplaats. Ook de dijk in Loenen is doorlopend bebouwd.

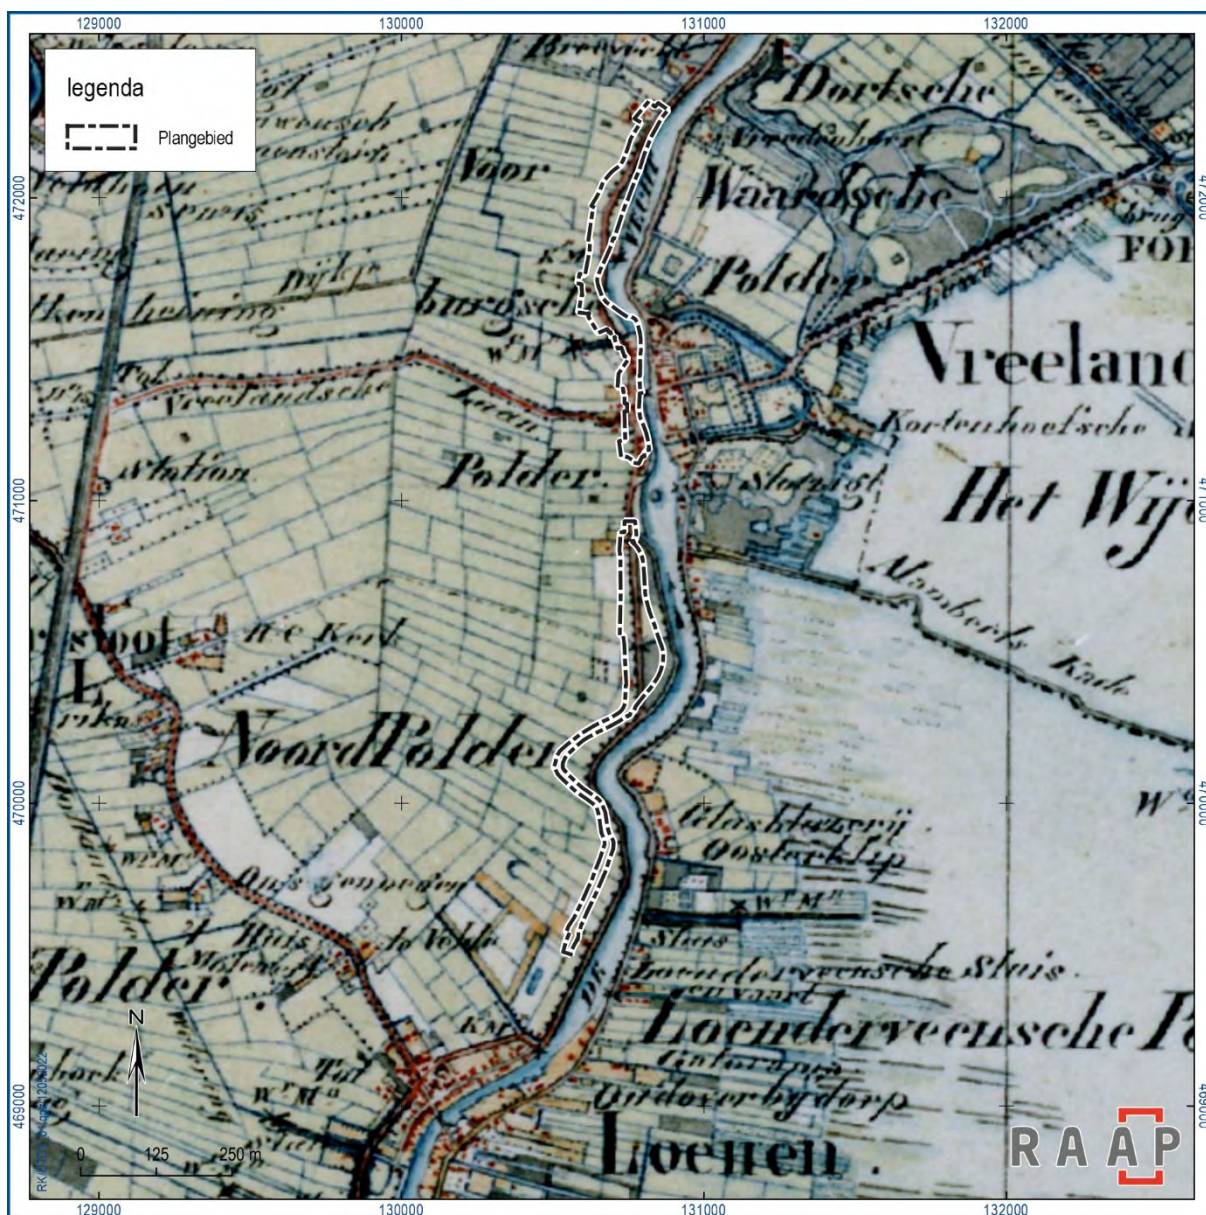
Figuur 19. De topografische kaart van 1850.

Niet aangegeven op de kadastrale minuutplan van 1832 behalve als weg, is het feit dat deze weg op een dijk ligt. Dit is wel goed zichtbaar op de topografische kaart van 1850, die gebaseerd is op de kadastrale minuutplan (figuur 19).

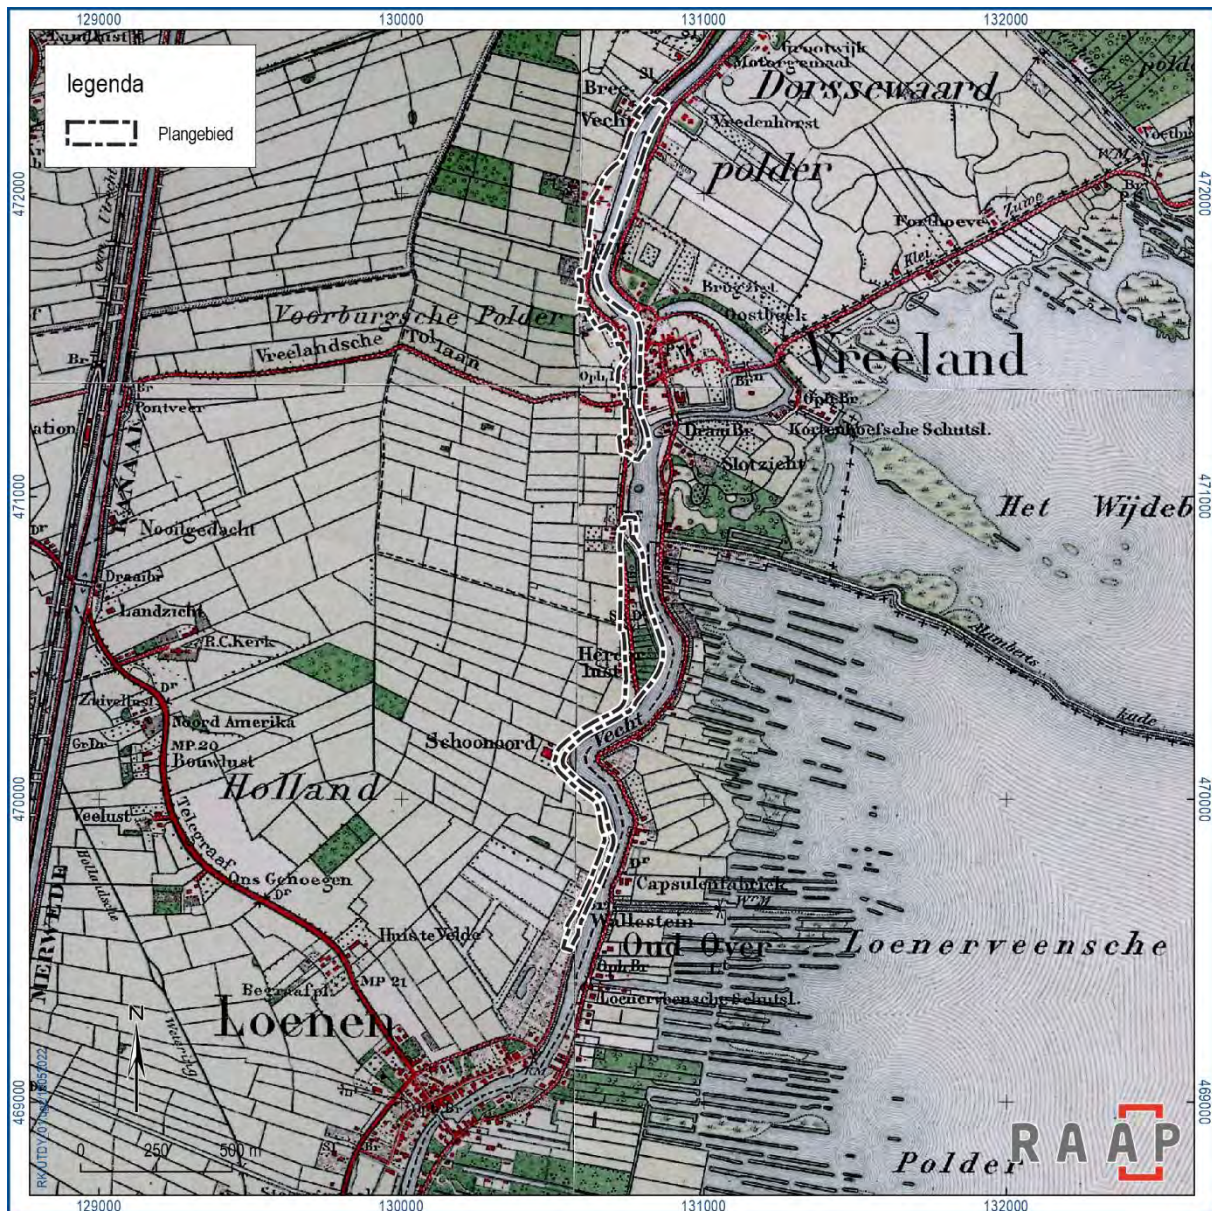
Figuur 21. De topografische kaart van 1925.

Een kwart eeuw later is tussen Herderlust en Wallestein een nieuw bebouwd erf aangelegd: Schoonoord (figuur 21).

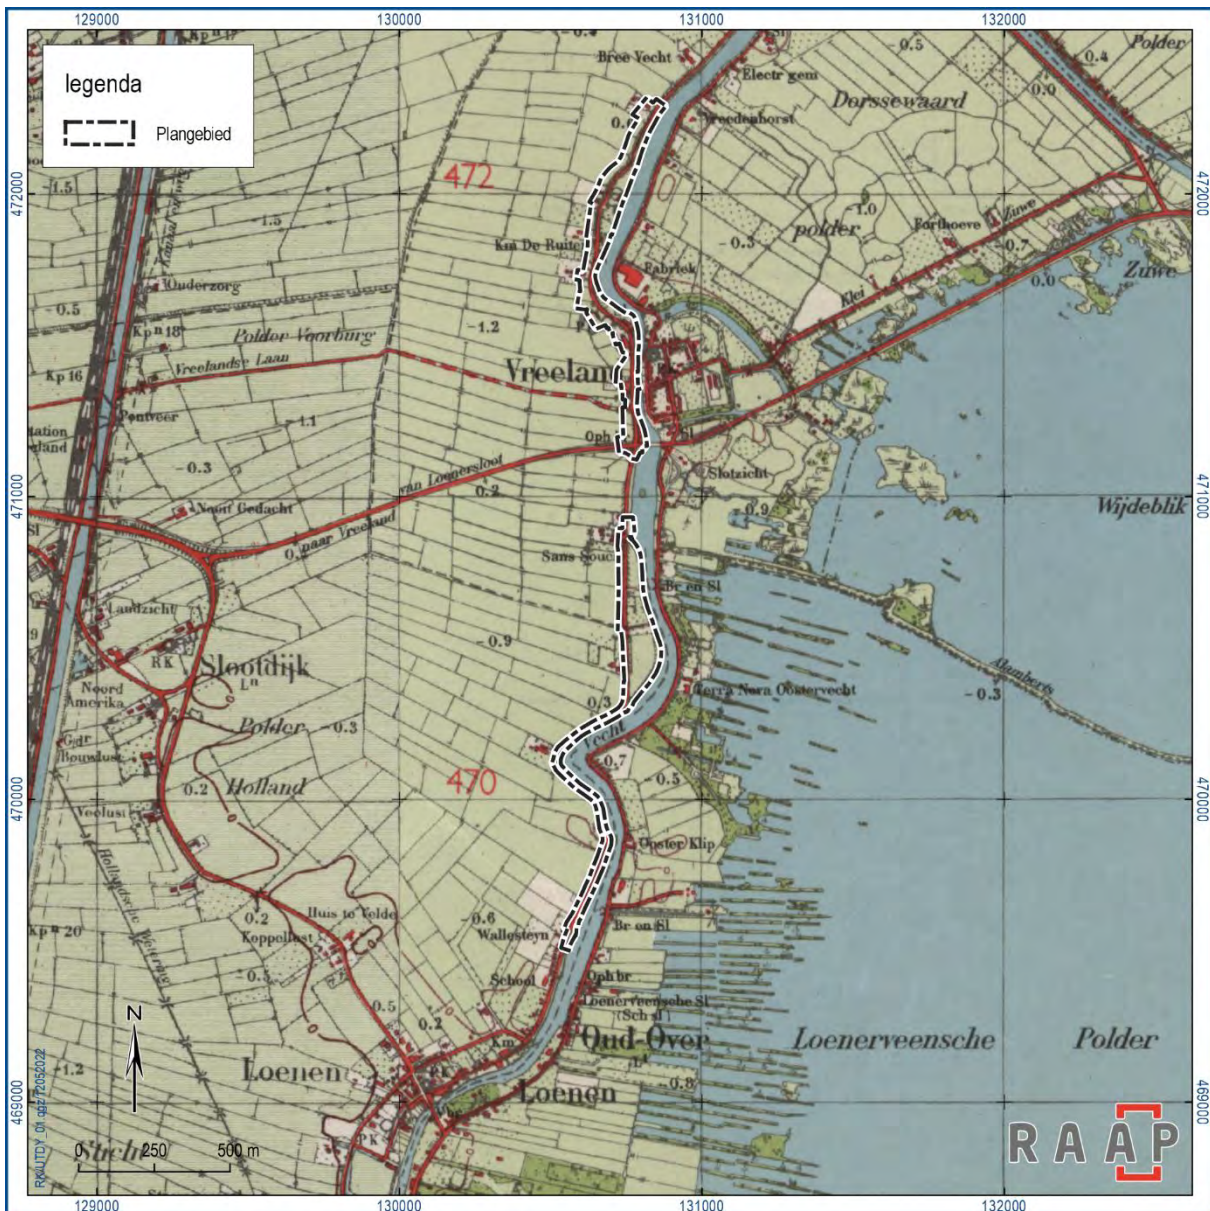
Figuur 22. De topografische kaart van 1950.

Halverwege de 20^e eeuw is de bebouwing rond Molen de Ruiter uitgebreid, er is ook een klein kerkhof aangelegd. De ophaalbrug over de Vecht in Vreeland is vervangen door een vaste brug aan de zuidrand van de bebouwde kom. Langs de dijk ten noorden van Loenen is een lint van panden ontstaan. Ook de brug in Loenen is vervangen door een vaste brug op dezelfde locatie (figuur 22).

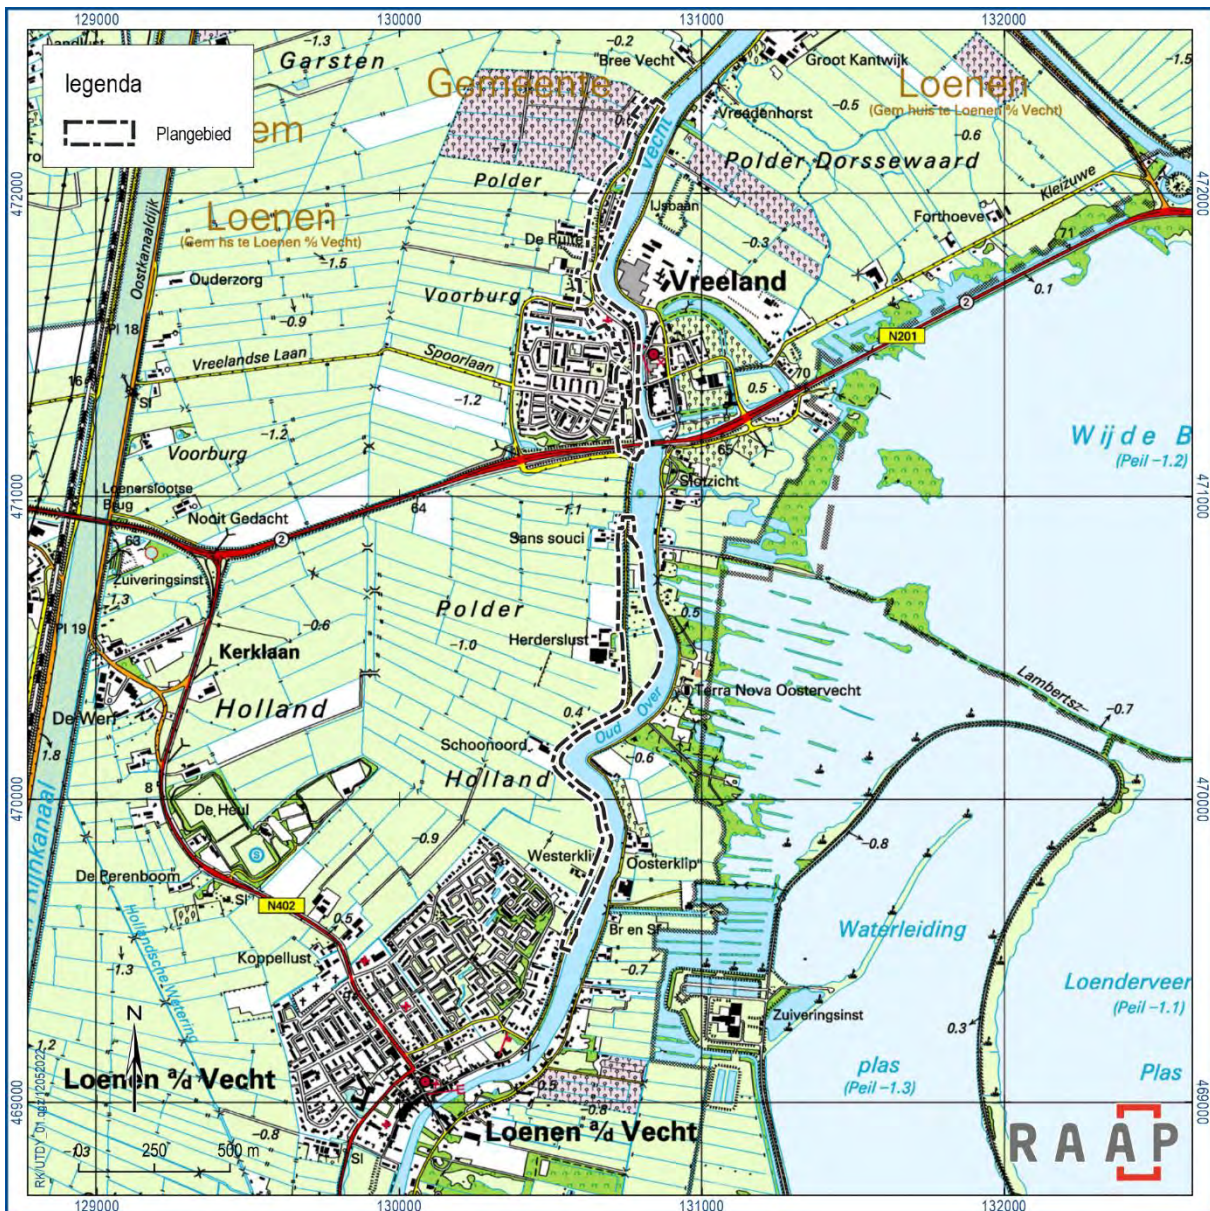
Figuur 24. De topografische kaart van 2000.

Aan het einde van de 20^e eeuw (figuur 24) is het weiland in het noorden van het plangebied veranderd in een boomgaard. In Vreeland is ten noorden van de nieuwe woonwijk aan de linkeroever nog een uitbreiding ontstaan, waardoor het grootste deel van Vreeland nu op de linkeroever van de Vecht ligt. Tussen Vreeland en Loenen is wel wat meer bebouwing aanwezig, maar het landschap lijkt nog voornamelijk onbebouwd. Achter het bebouwingslint achter de dijk ten noorden van Loenen is nu een woonwijk verschenen. De kassen die er voorheen stonden zijn weer verdwenen. Westerklip staat nog net los van de bebouwde kom van Loenen.

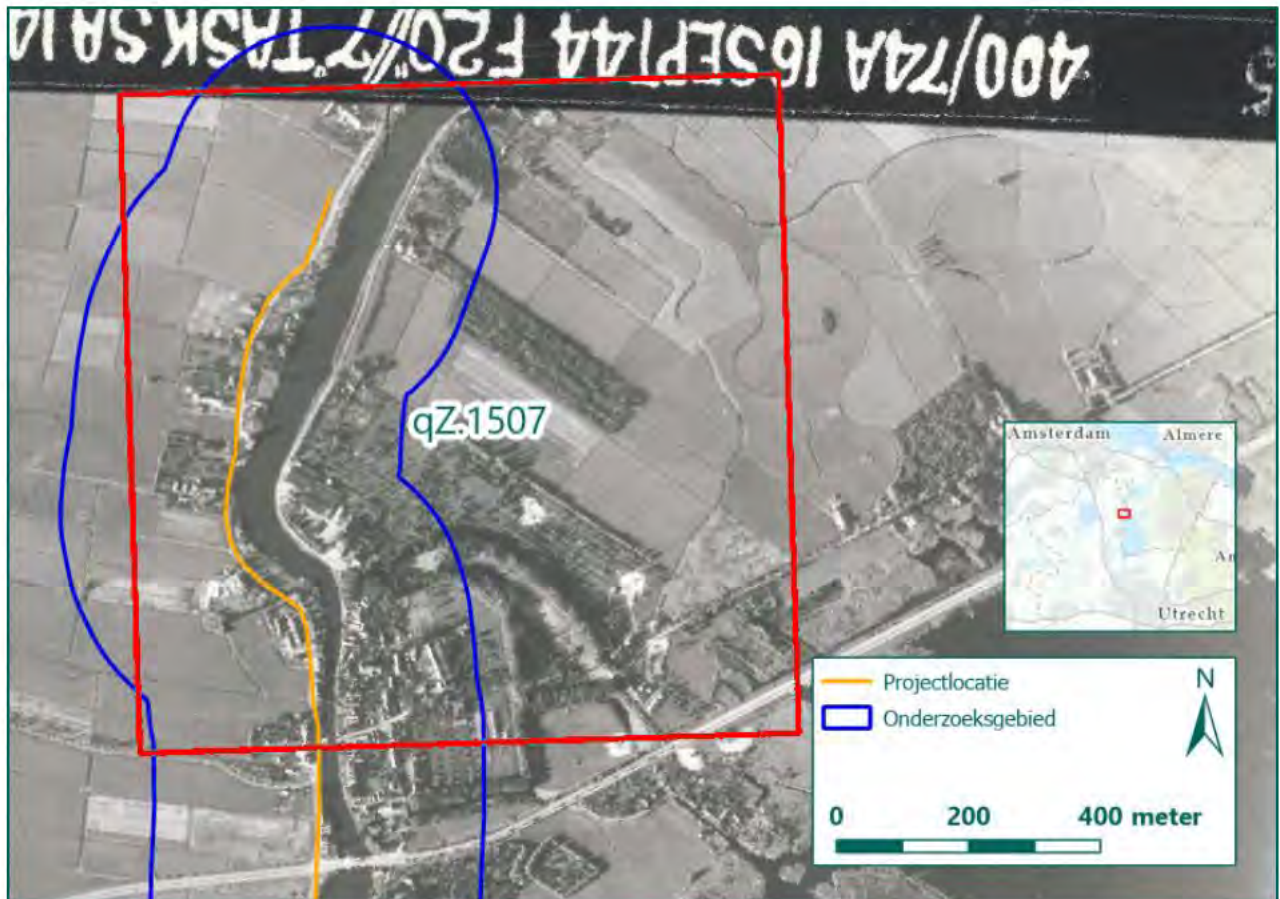
Figuur 5: Luchtfoto d.d. 16 september 1944. Sporen van een beschieting zijn niet zichtbaar (Bron Luchtfoto: Wageningen UR).

Om de locatie van de aanval te achterhalen is een luchtfoto van 16 september 1944, drie dagen na de luchtaanval, geanalyseerd. Op deze luchtfoto zijn echter geen sporen waarneembaar van oorlogshandelingen of een beschadigd schip. Omdat geen exacte locatie van de beschieting vastgesteld kan worden, is het niet mogelijk een specifiek Verwachtingsgebied OO af te bakenen¹³.
