Bijlage I: Compleet overzicht onderzoeken

Onderzoek	Geldig voor dijktrajecten	Document nummer
Literatuurlijst Uitvoeringsplan		
1. Scopebepaling (incl. resultaten toetsing) Nigtevechtseweg Zuid (V288), Waternet, 27 augustus 2020	V288	20.024440

Scopebepaling

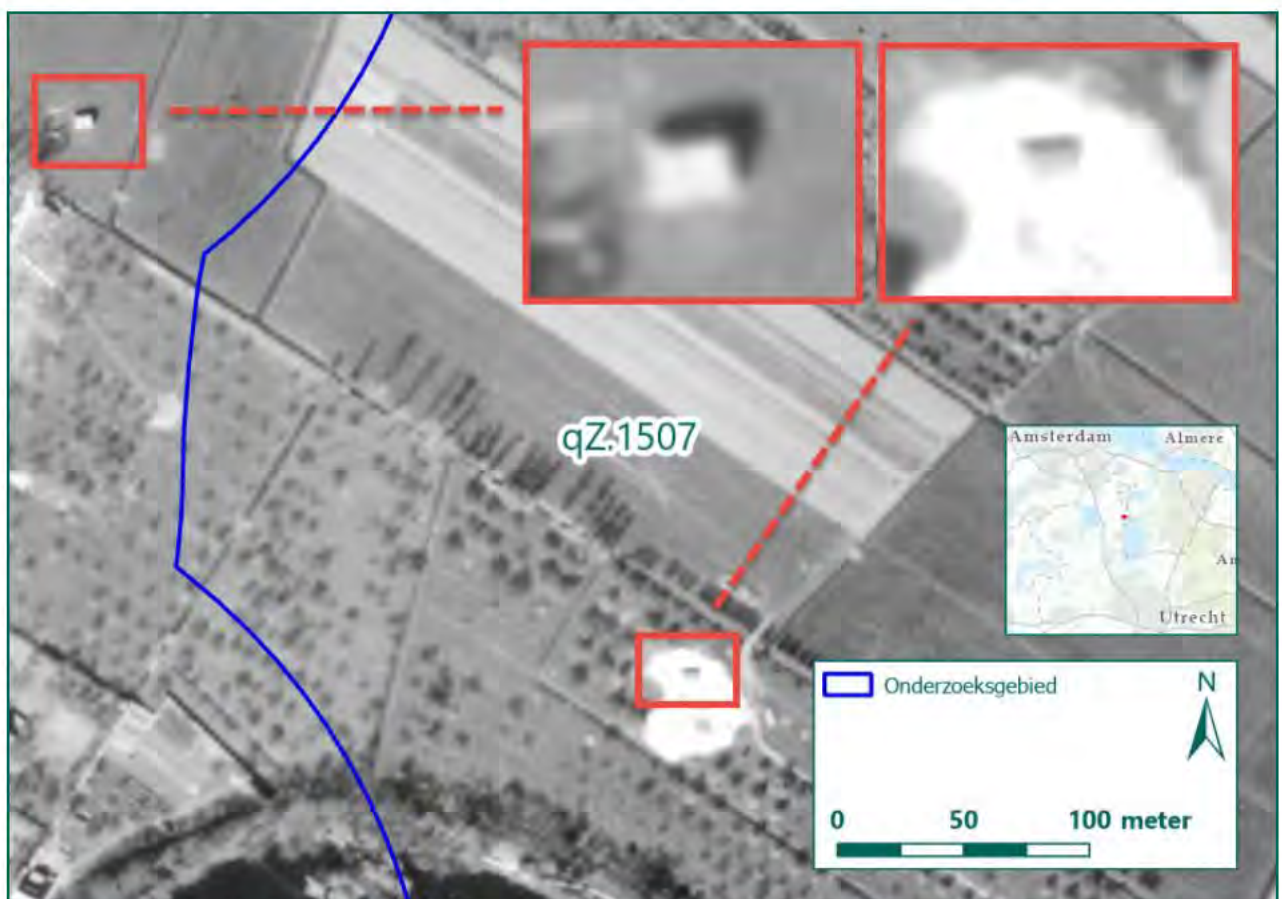
Figuur 12: luchtfoto d.d. 9 april 1945 waarop twee kazematten zichtbaar zijn (Bron luchtfoto: Wageningen UR)

Wanneer luchtfoto's worden geanalyseerd kunnen deze betonnen onderkomens/kazematten tevens worden vastgesteld. De stellingen maken deel uit van de Nieuwe Hollandse Waterlinie. De Nieuwe Hollandse Waterlinie was een verdedigingslinie die gedeeltelijk op de plek van de Oude Hollandse Waterlinie (gebruikt in de 17e en 18e eeuw) lag. De linie vormde de oostelijke verdediging van de Vesting Holland. Omdat er zowel tijdens de Duitse inval van 1940 als gedurende de bevrijding van Nederland in 1944-1945 geen grondgevechten hebben plaatsgevonden in Vreeland en omgeving, wordt niet verwacht dat munitie in- en rond de betonnen onderkomen zijn achtergebleven. Er wordt derhalve geen Verwachtingsgebied OO afgebakend naar aanleiding van dit type militaire infrastructuur.

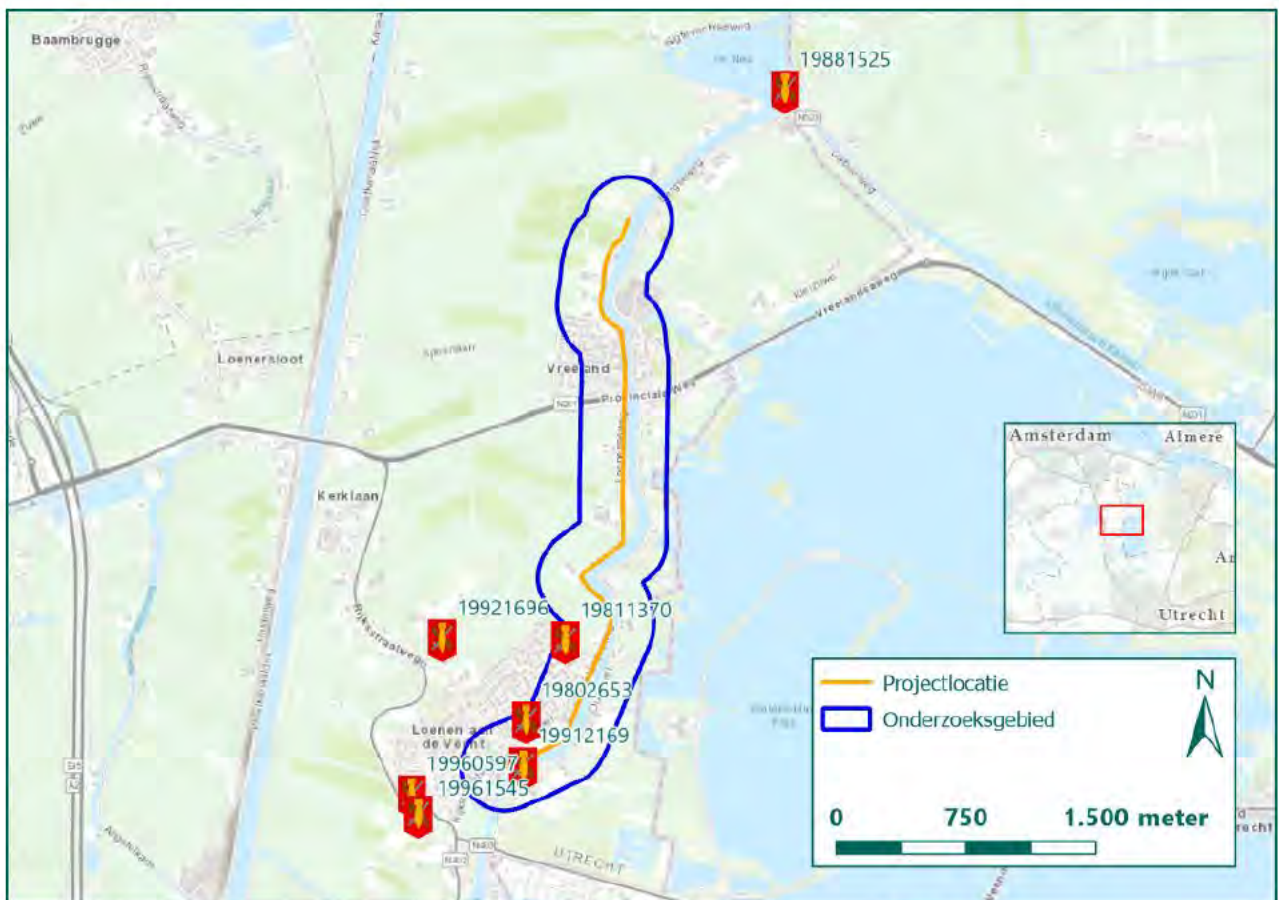
Figuur 14: Munitieruimingen EOD binnen het onderzoeksgebied (Bron ondergrond: ESRI).

In de onderstaande tabel zijn de geraadpleegde munitieruimingen van de EOD opgenomen. In enkele gevallen is de ruimlocatie slechts op straatniveau gegeven. De locatieaanduiding is in die gevallen indicatief aangegeven.

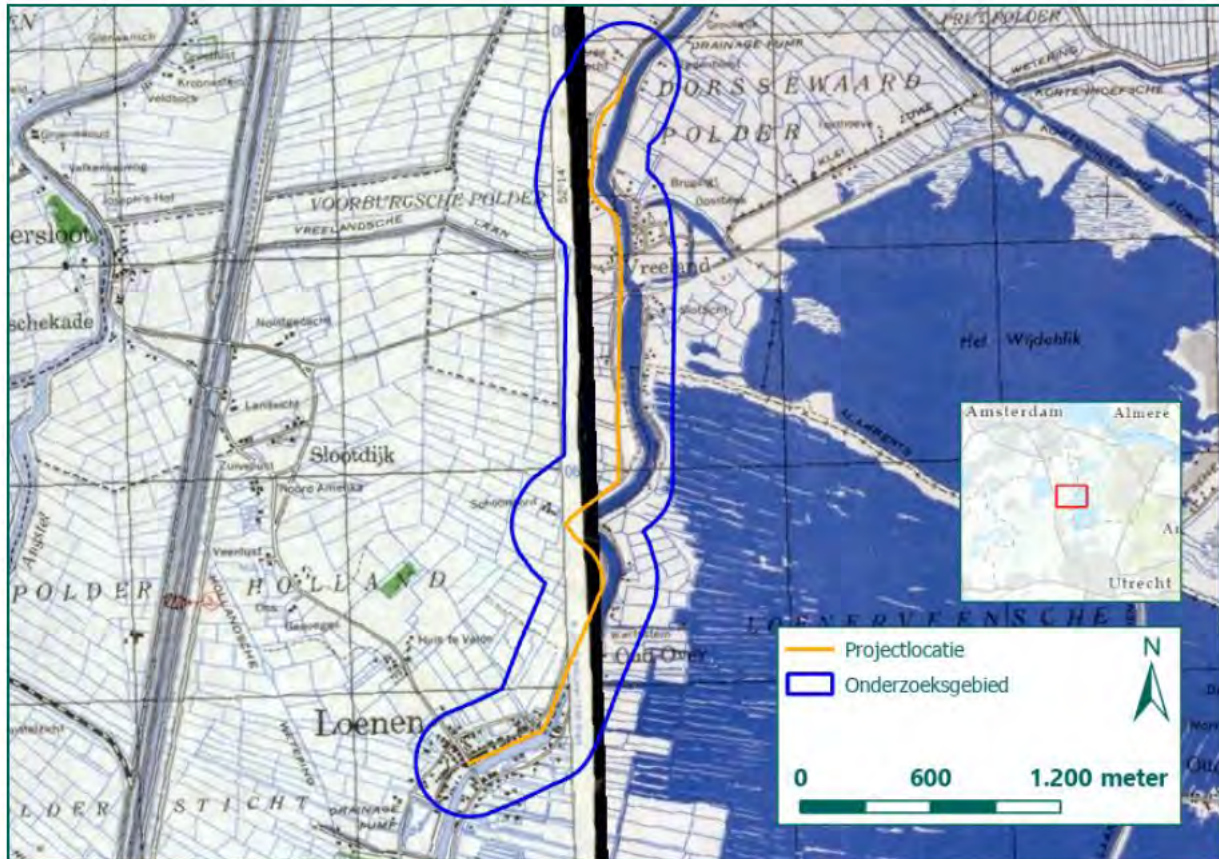
Figuur 18: Uitsnede mijnenveldkaart 367 Vinkeveen en 368 Hilversum (Bron: EOD).

Via de EOD is de mijnenveldkaart verkregen. Mijnenveldkaarten zijn stafkaarten waarop de mijnenvelden met rood zijn aangegeven. Zoals zichtbaar in Figuur 18 waren binnen het onderzoeksgebied geen mijnenvelden of mijnenverdachte gebieden aanwezig.

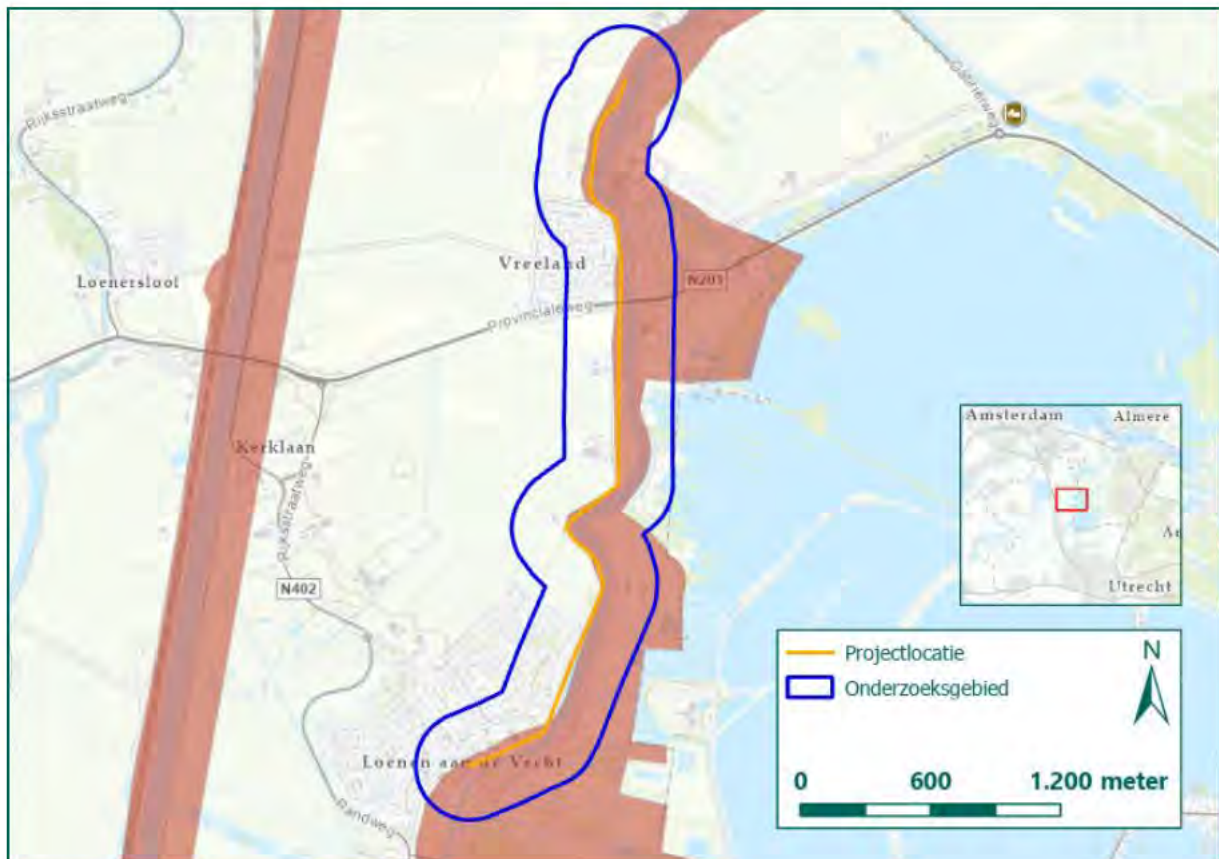
Figuur 20: Uitsnede IKME (Bron: IKME).

De IKME is een interactieve kaart van Nederland en is gecreëerd op initiatief van de Stichting RAAP. Via de kaart kunnen indicatieve locaties van onder andere Duitse en Nederlandse verdedigingslinies, slagvelden, (schijn)vliegvelden en munitieopslagplaatsen worden waargenomen. In onderstaand figuur is een uitsnede weergegeven van het IKME ter plaatse van het huidige onderzoeksgebied. Het rode gebied welke binnen het onderzoeksgebied viel correspondeert met De Nieuwe Hollandse Waterlinie. Dit was een verdedigingslinie die gedeeltelijk op de plek van de Oude Hollandse Waterlinie lag; de linie vormde de oostelijke verdediging van de Vesting Holland. Een analyse van mogelijk aanwezige militaire infrastructuur is in paragraaf 4.5 opgenomen.

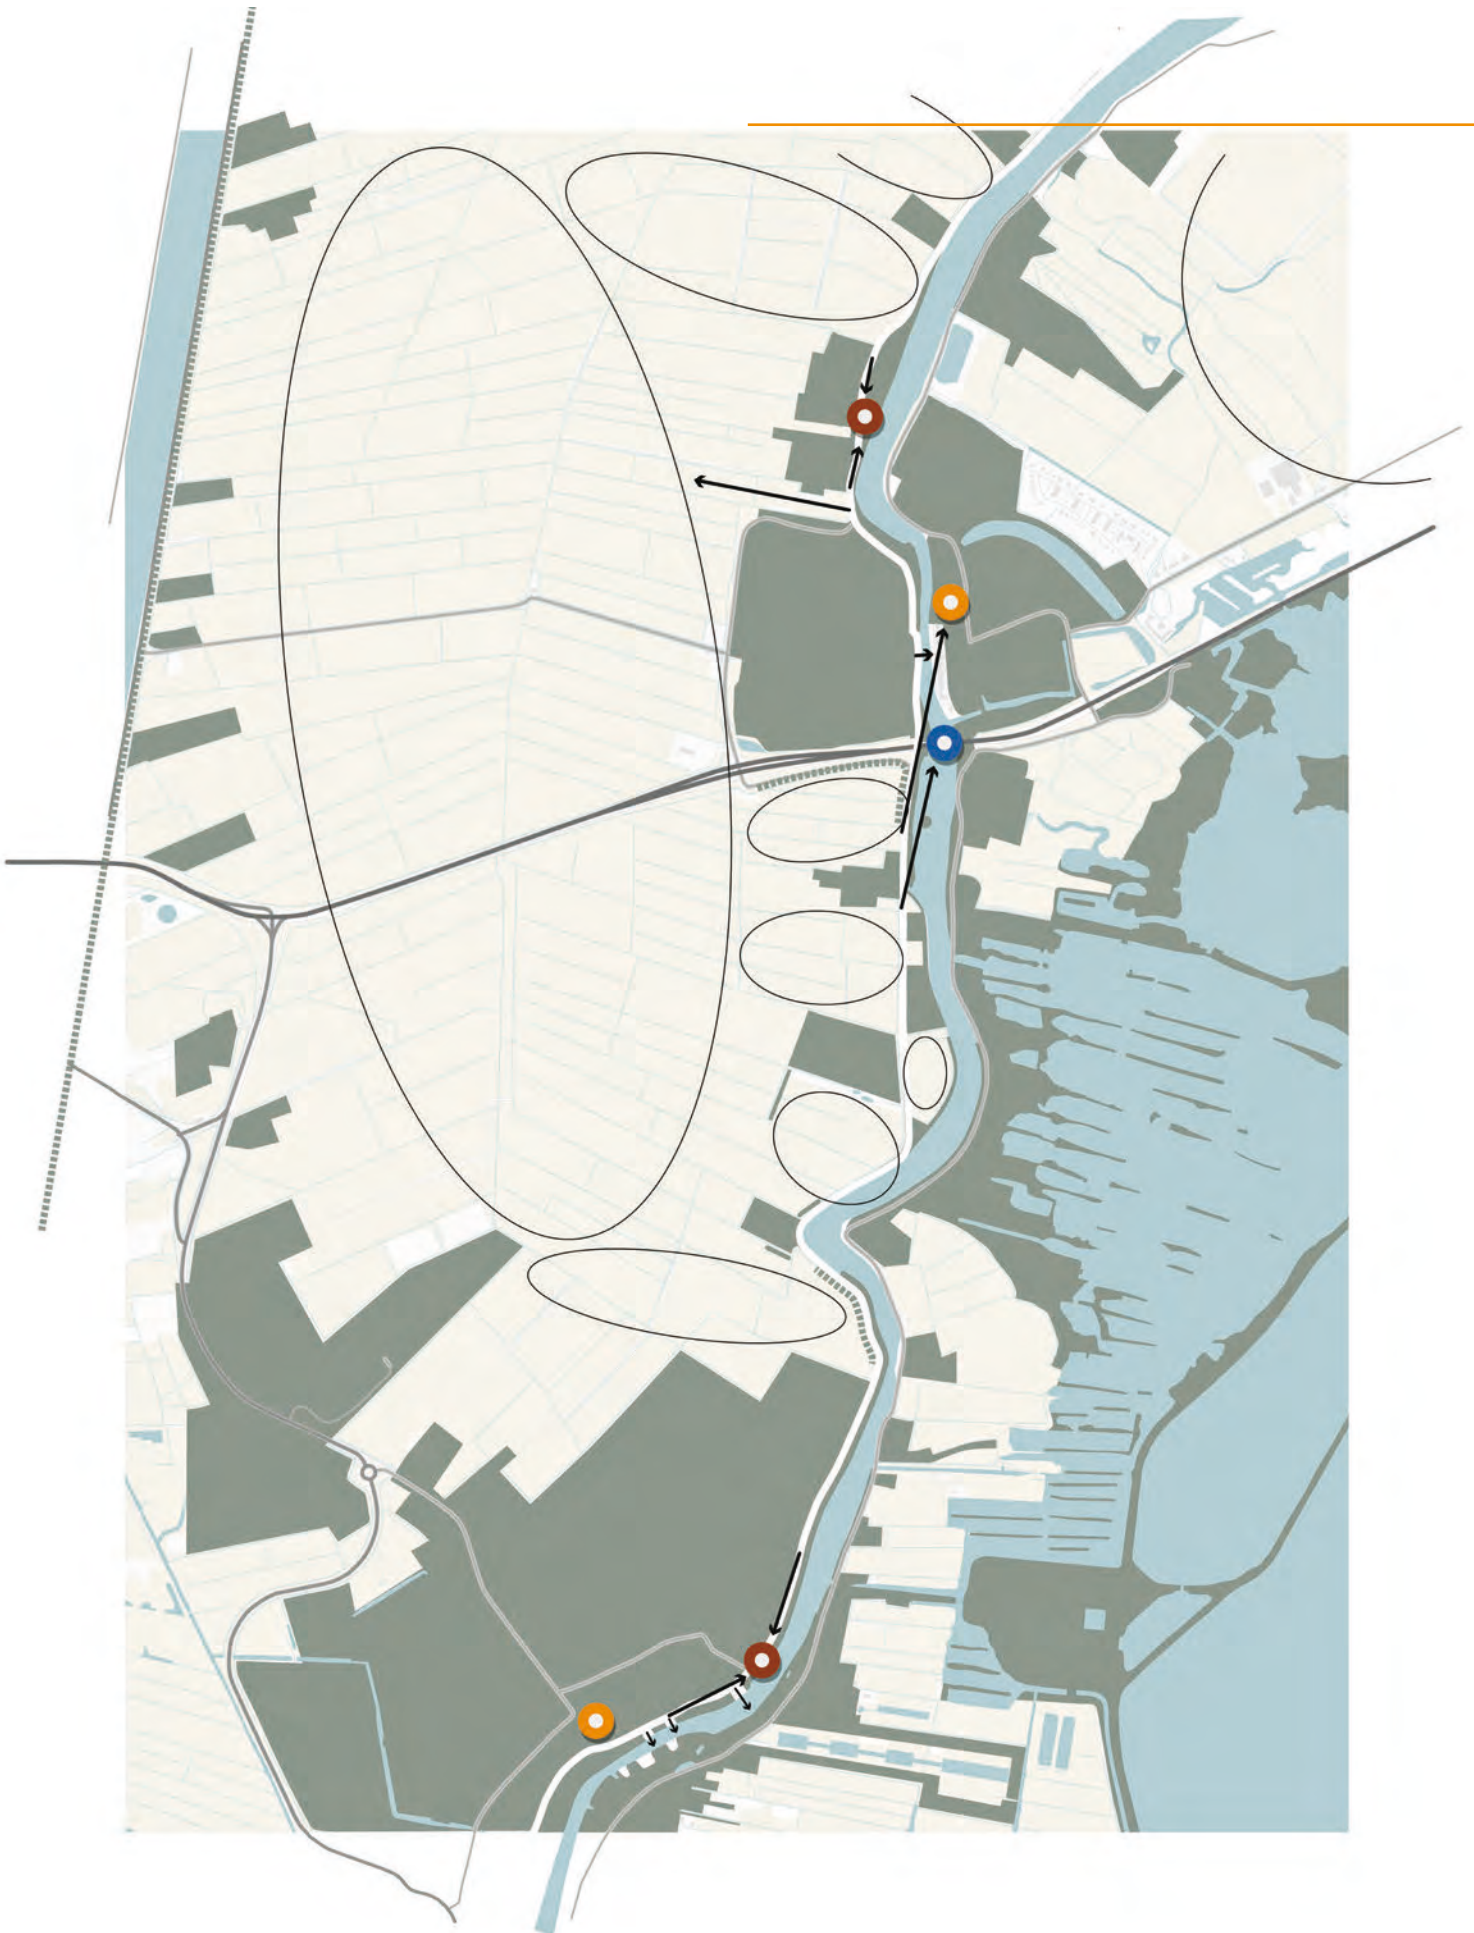
Geomorfologie

- Stroomrug (oeverwal)
- Ontgonnen veenvlakte met petgaten
- Ontgonnen veenvlakte
- Rivierkomvlakte
- Opgespoten terrein
- Kernen
- Dijktracé

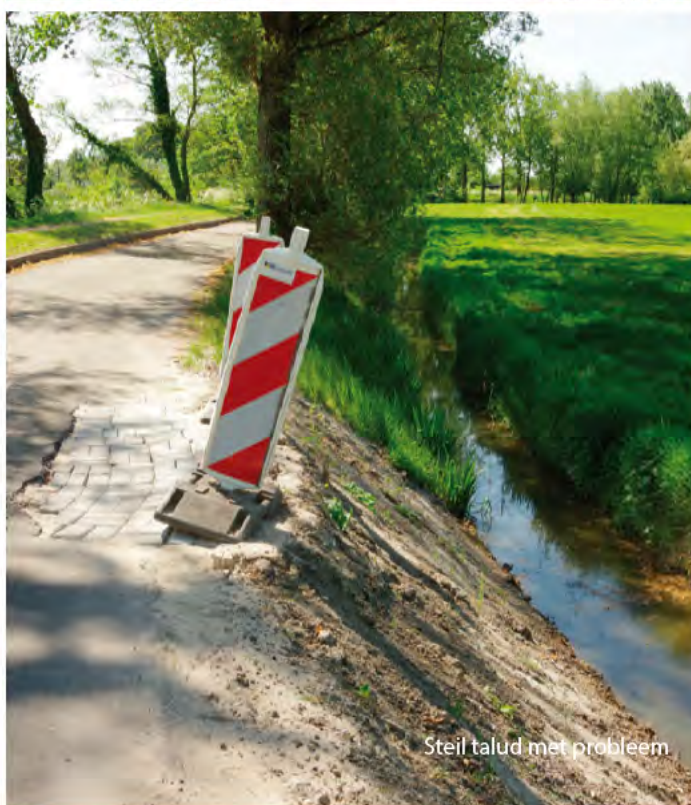
Steil talud met probleem

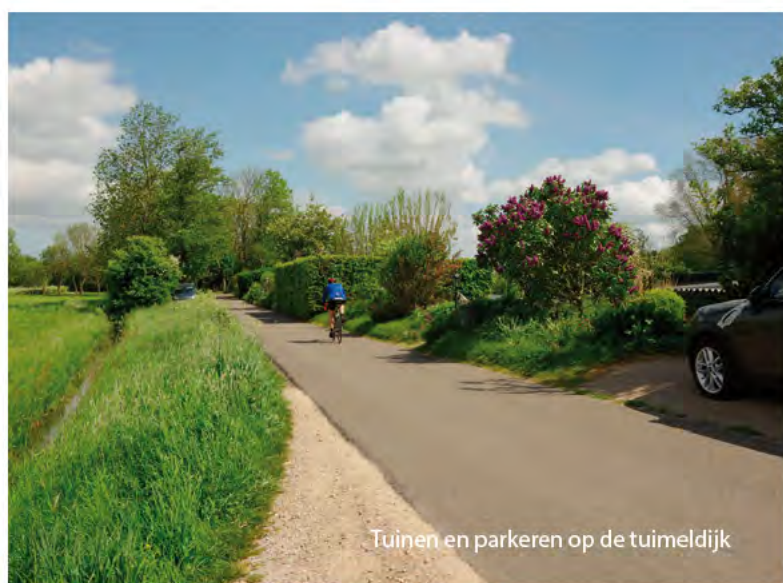
Tuinen en parkeren op de tuimeldijk

Op veel plaatsen is in het verleden de dijk verhoogd op een praktische manier door aanleg van een tuimeldijk aan de Vechtzijde van de dijk. Deze tuimeldijk wisselt in hoogte, afhankelijk van de hoogte van de rest van het dijkprofiel ter plaatse. Op de tuimeldijk is de inrichting net zo divers als op het talud. Soms is deze onderdeel van de rand van de tuin, elders is hij voorzien van een parkeerplaats of is er sprake van een wandelpad op de tuimeldijk.

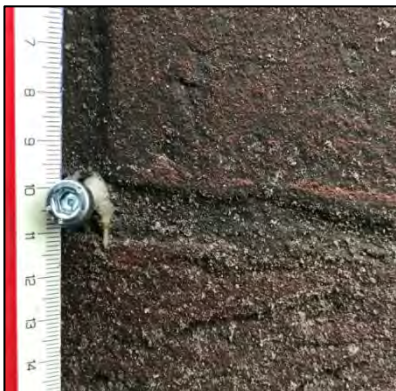
Voorbeeld meetbout

Zoals hierboven aangegeven dienen alle panden en de twee aanwezige bruggen, binnen een straal van 25m¹ tot de werkzaamheden, betrokken te worden in de hoogte-deformatiemeting. (Zie plattegrond hierna). Deze hoogte-deformatiemeting wordt uitgebreid op de meest risicovolle panden en locaties, met tilsensoren voor een real-time monitoring. (Zie voor tilsensoren H. 6) Meetpunten worden geplaatst op de hoeken van de belendingen en bruggen, aangevuld met meetpunten op bouw delen met mogelijke andere funderingswijze of aanleg-niveau. Een voorbeeld van een meetbout/-spijker is weergegeven in onderstaande afbeeldingen. Bij ontbreken van toestemming voor het plaatsen van meetbouten, kan er gebruik worden gemaakt van "vaste" punten aan een pand, bv. (raam)dorpels, h.w.a's etc. Meetbouten/ meetspijkers hebben sterk de voorkeur in verband met de "aanwijsbaarheid" en nauwkeurigheid.

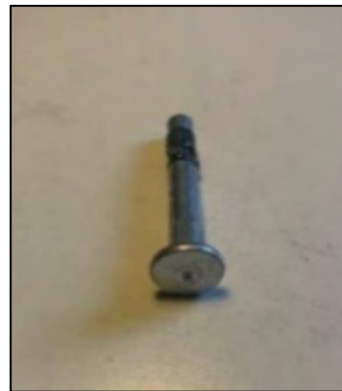
Voorbeeld meetspijker

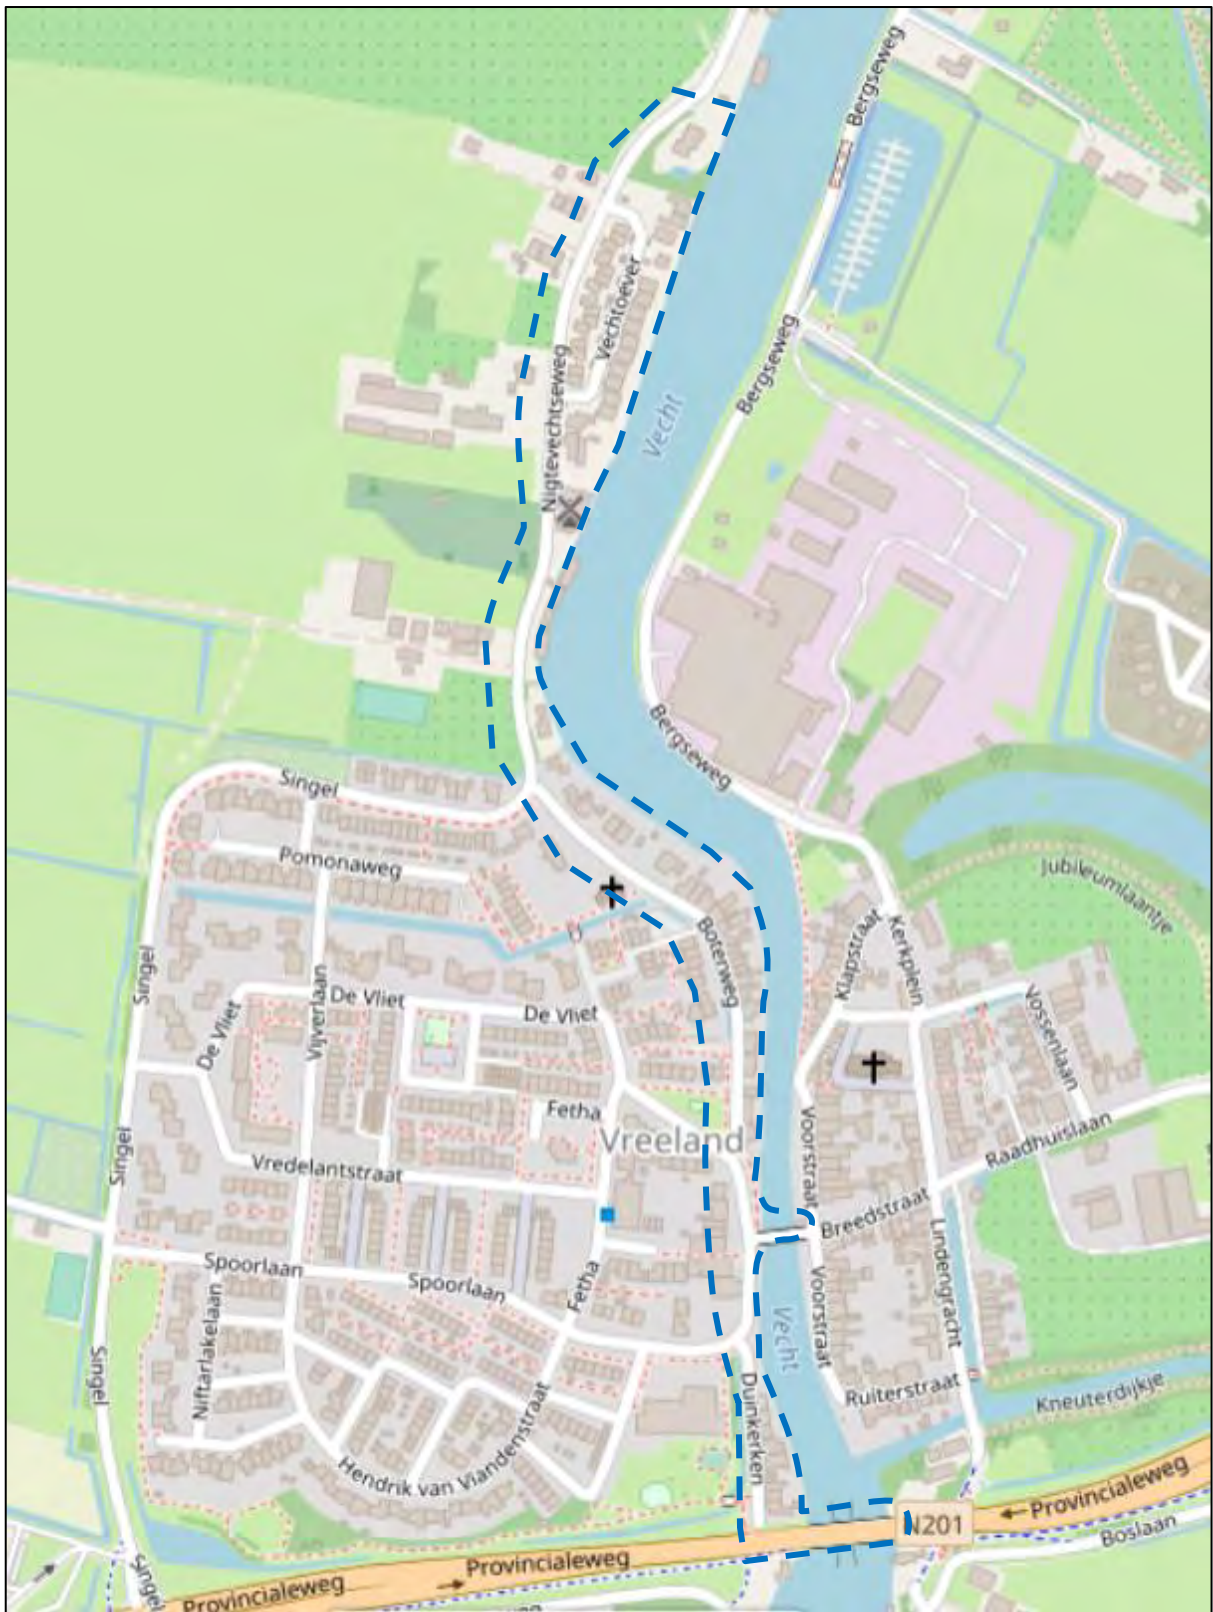
Schematische weergaven van panden die geadviseerd worden te betrekken in de hoogte-deformatiemeting

Om eventuele risico's en relatie gevolgschade/ zetting optimaal te beheersen worden de belendingen, panden en bruggen in een straal van 25m¹ tot de werkzaamheden, gemonitord tijdens de werkzaamheden. Om zetting te kunnen bepalen worden vooraf meetpunten aangebracht en dient er een dubbele nulmeting plaats te vinden, om zo inzicht te krijgen van de natuurlijke zetting. Vervolgens kan door het uitvoeren van herhalings- of eindmetingen de zetting worden bepaald.

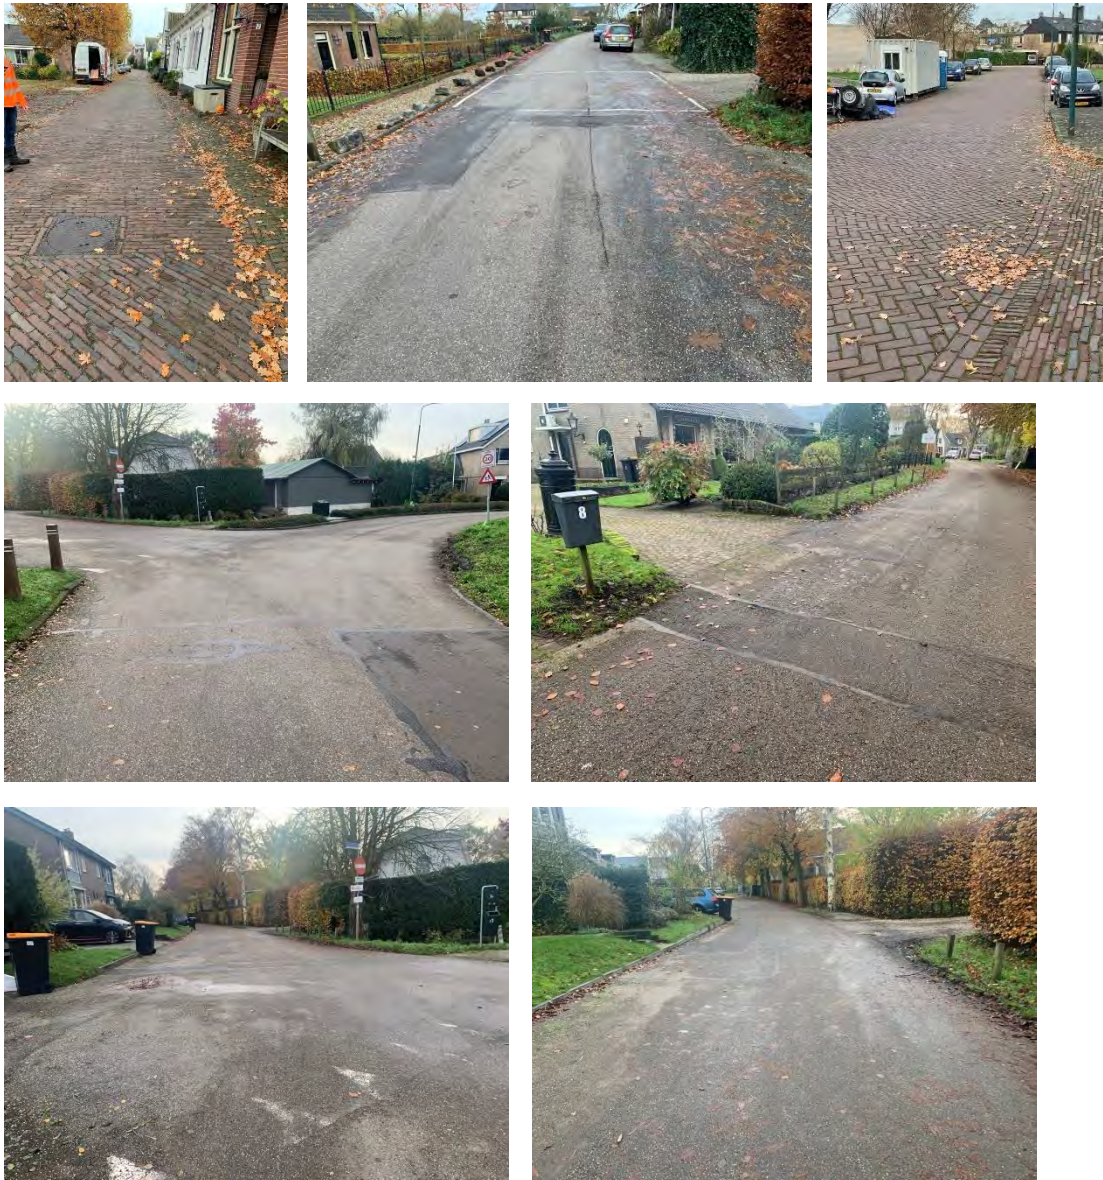
BIJLAGE II Overzicht staat van bestrating

Afbeeldingen van de staat van de bestrating. Door de matige staat zal er (veel) overlast zijn door trillingen, dit kan geprognostiseerd worden met de software VP-drempel. Ook is de opbouw, met name van de Boterweg (afbeelding linksboven), niet berekend op (zwaar) transport. Transport over water wordt sterk aangeraden. Net als het uitvoeren van de werkzaamheden vanaf het water.

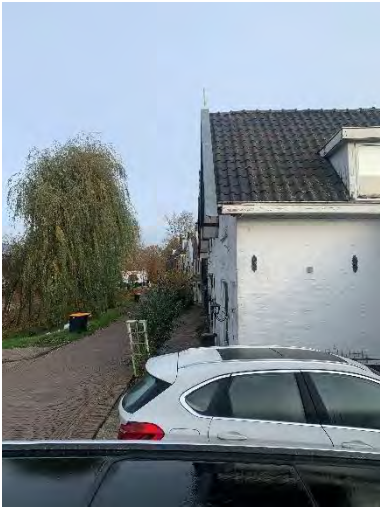
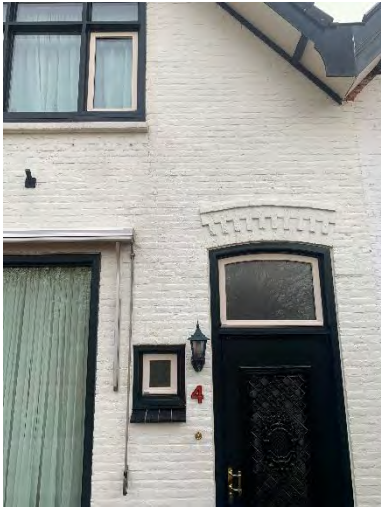
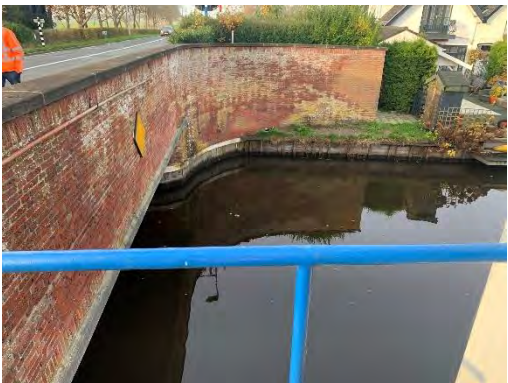
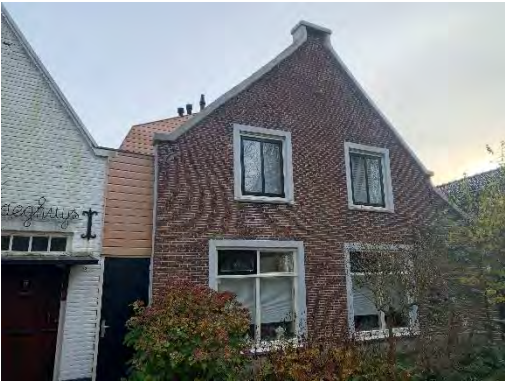
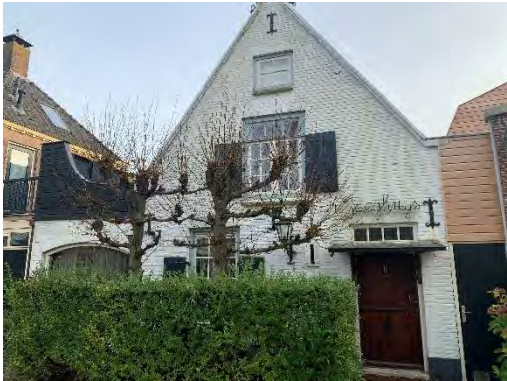
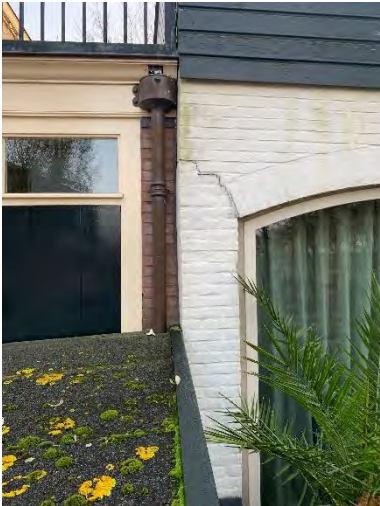
Scheefstand en diverse scheuren bij panden Duinkerken

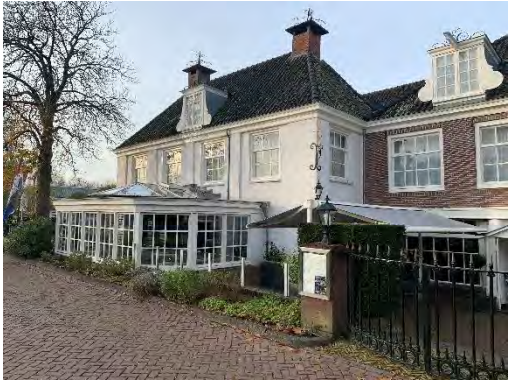
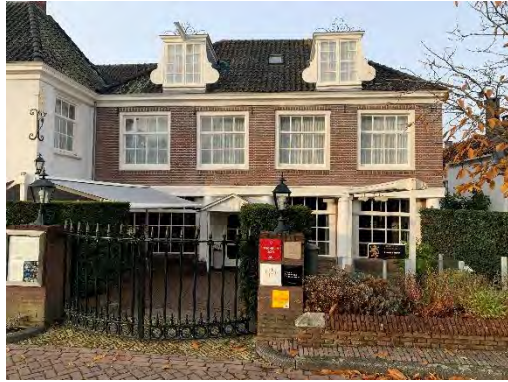
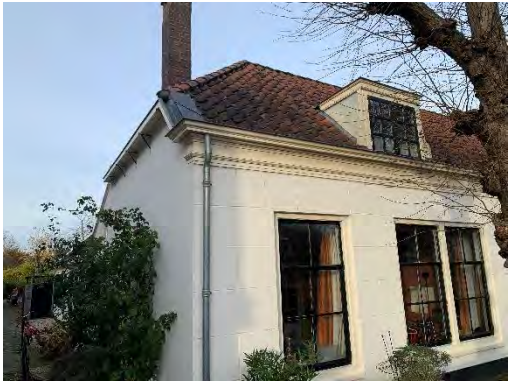
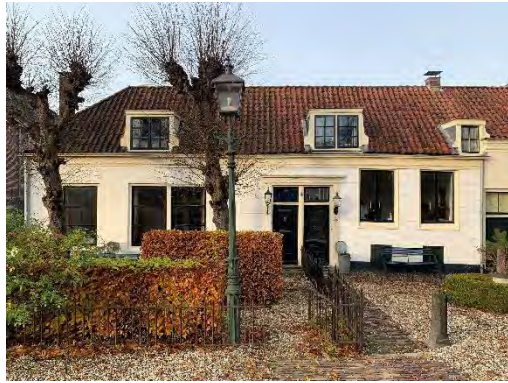
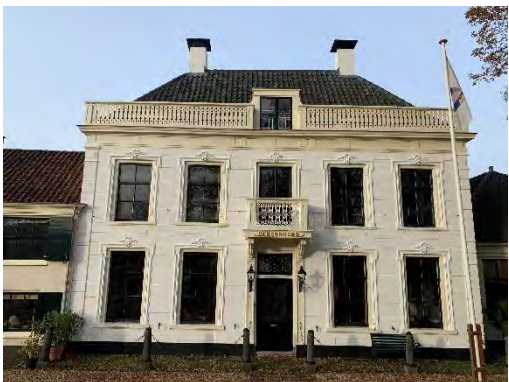
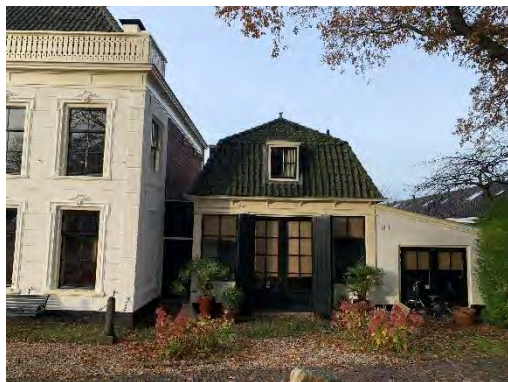
Scheefstand, scheuren en monumenten rond gebied Duinkerken/ Breedstraat

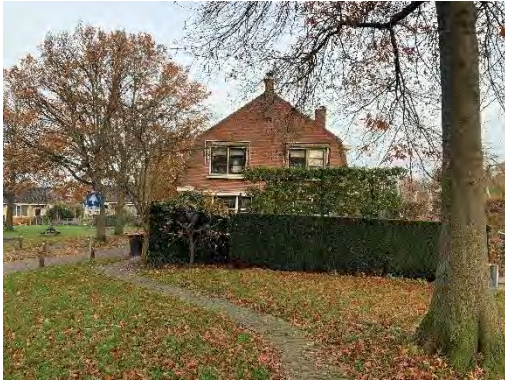
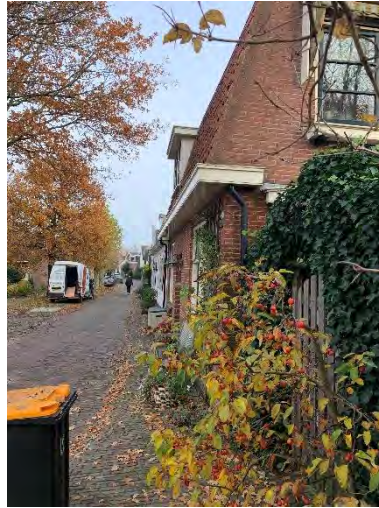
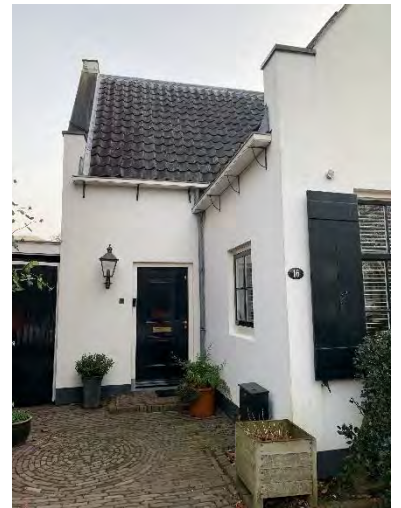
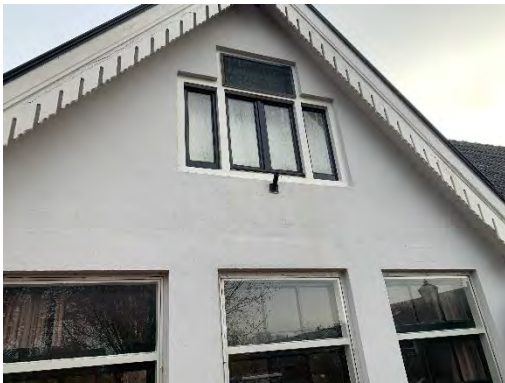
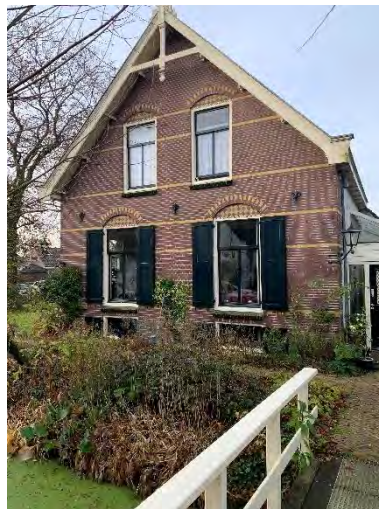
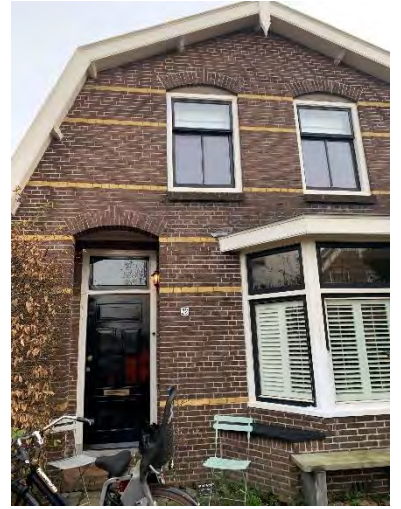
Scheefstand, scheuren en monumenten aan de Boterweg

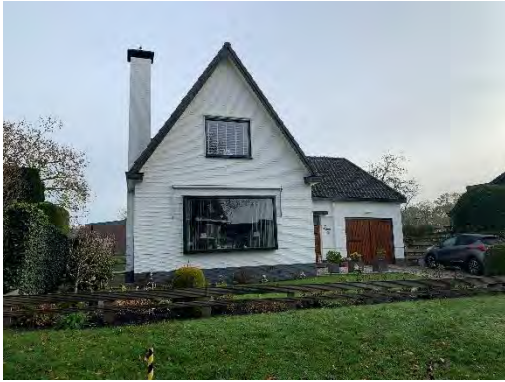
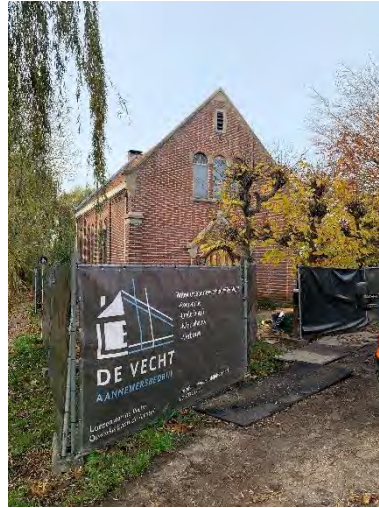
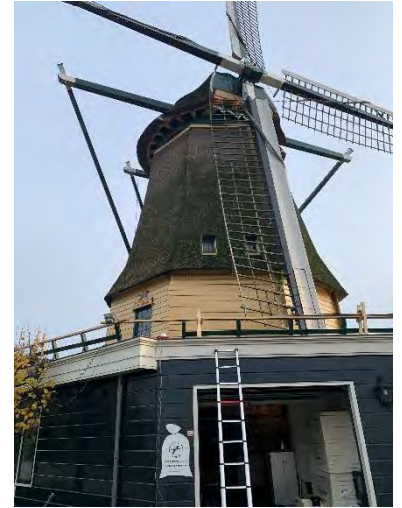
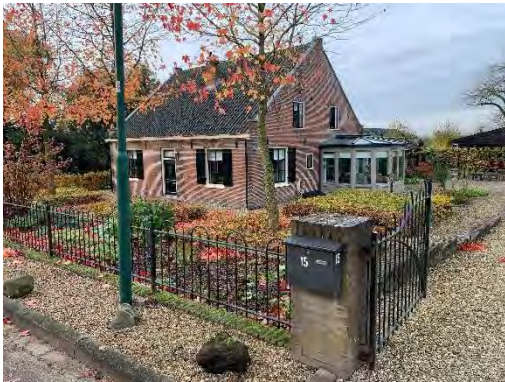
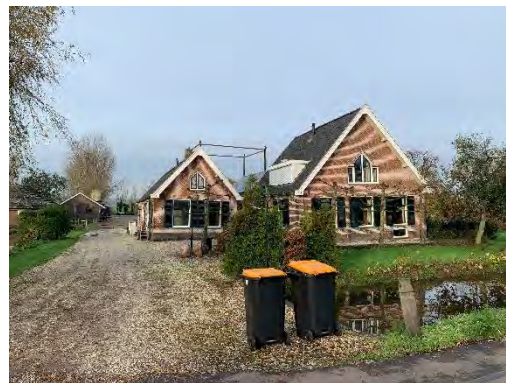
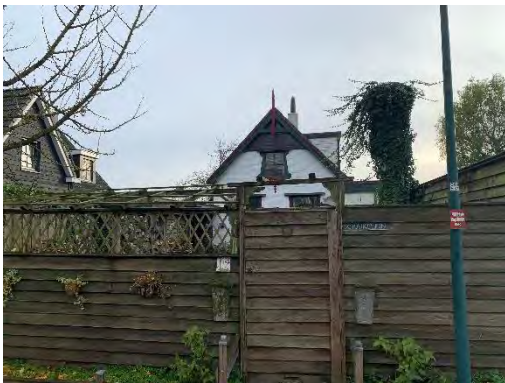
Scheefstand, scheuren en monumenten aan de Nigtsevechtseweg

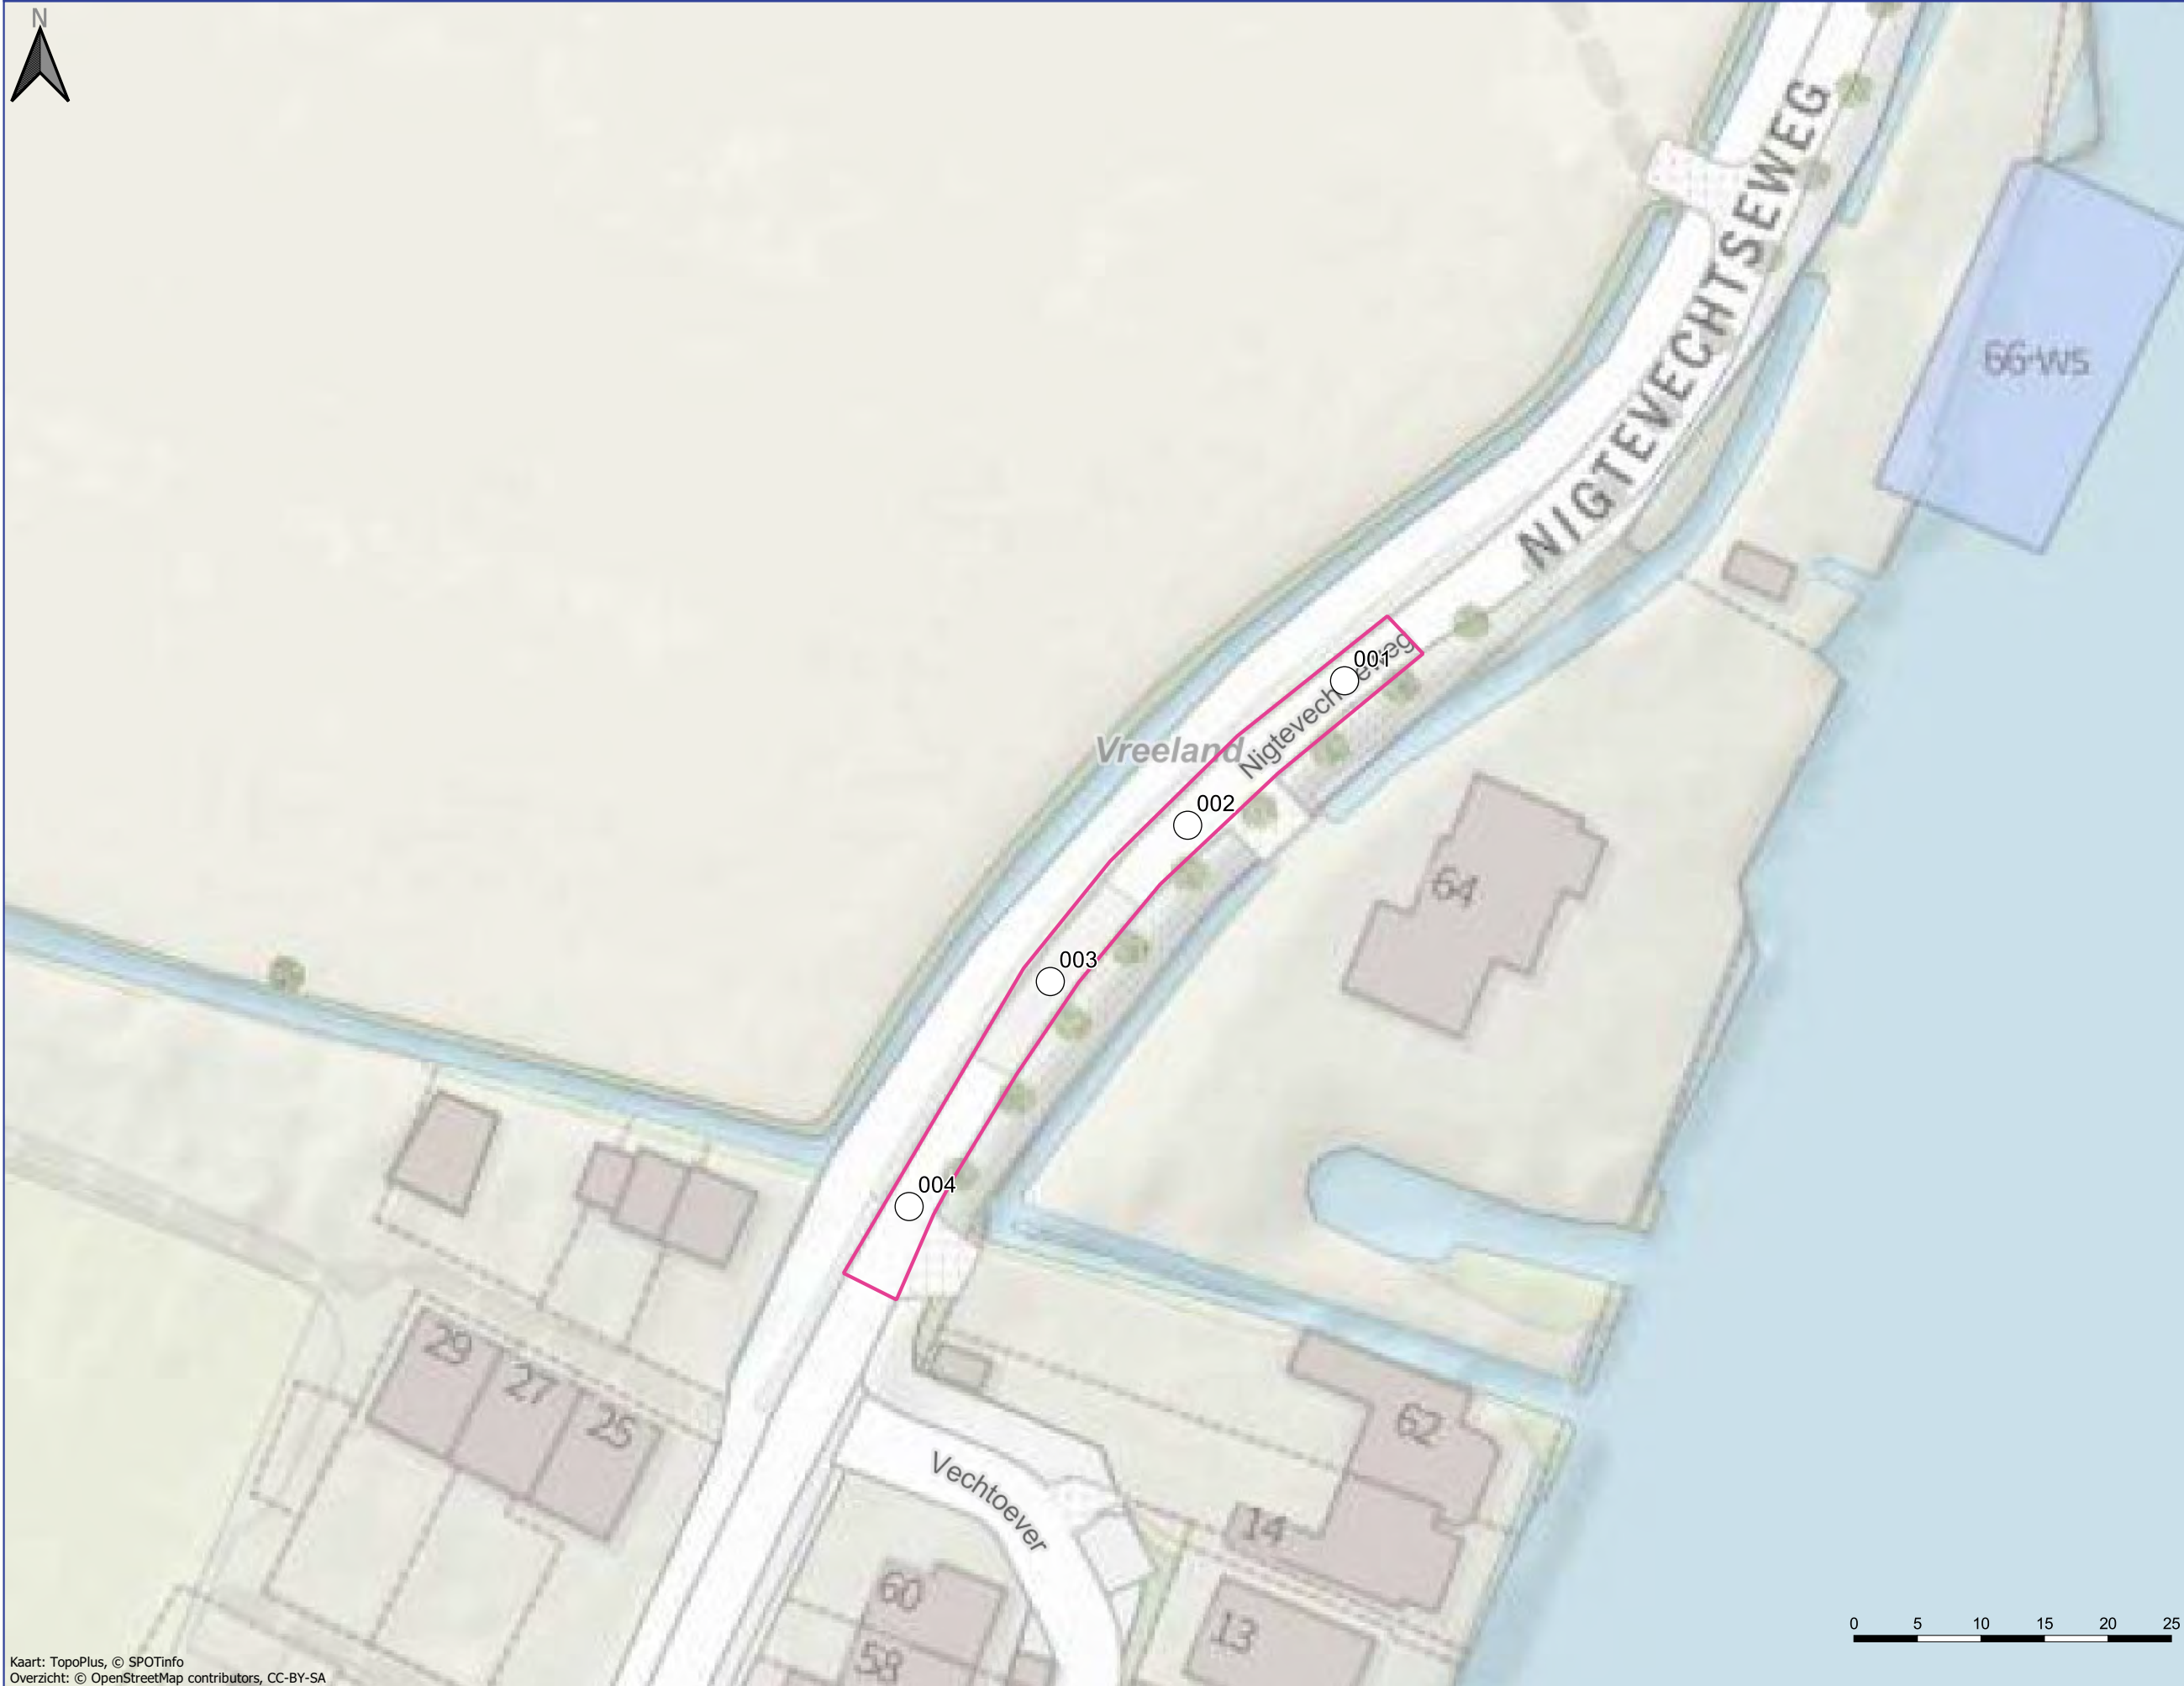
- Legenda**
- Onderzoekslocatie**
 [Pink rectangle symbol] Nigtevechtseweg (metering 265 t/m 310) te Vreeland
- Boorpunten**
 [Circle symbol] boring 0,5 m onder fundatielaag
