Bijlage I: Compleet overzicht onderzoeken

Onderzoek	Geldig voor dijktrajecten	Document nummer
Literatuurlijst Uitvoeringsplan		
1. Scopebepaling (incl. resultaten toetsing) Nigtevechtseweg Zuid (V288), Waternet, 27 augustus 2020	V288	20.024440

Scopebepaling

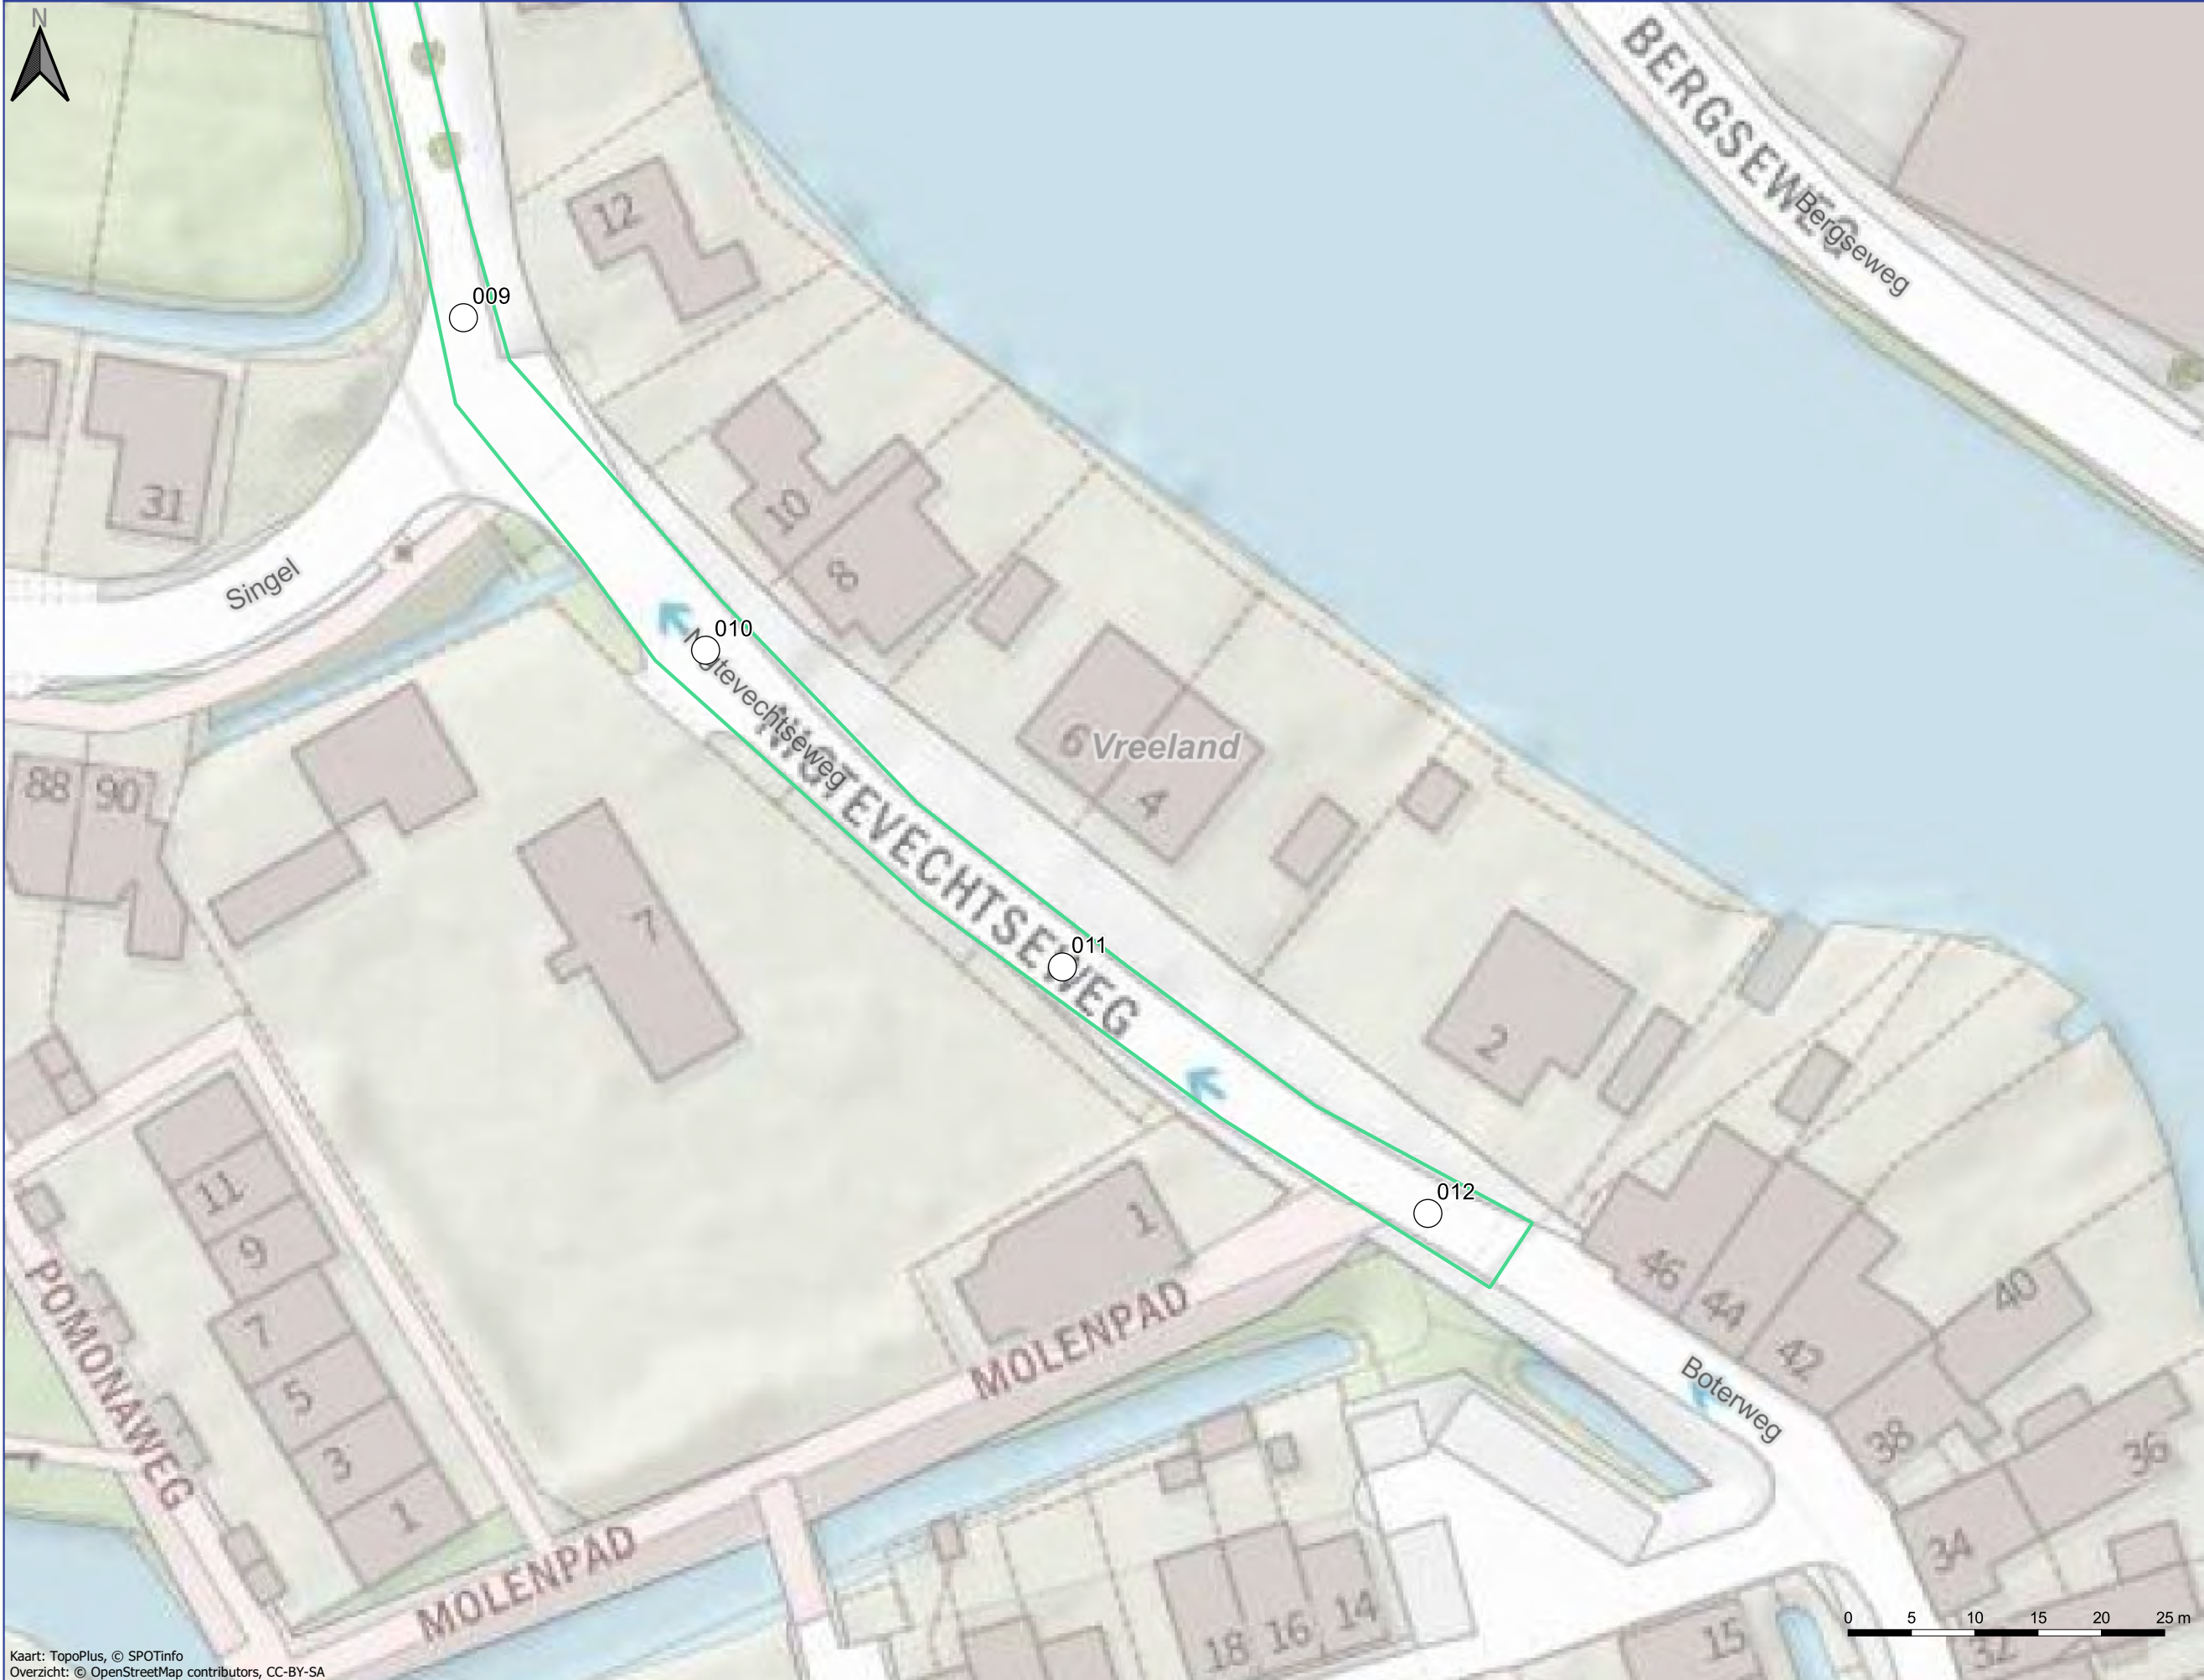
- Legenda**
- Onderzoekslocatie**
 Nigtevechtseweg (metering 550 t/m 790) te Vreeland
 - Boorpunten**
 boring 0,5 m onder fundatielaag

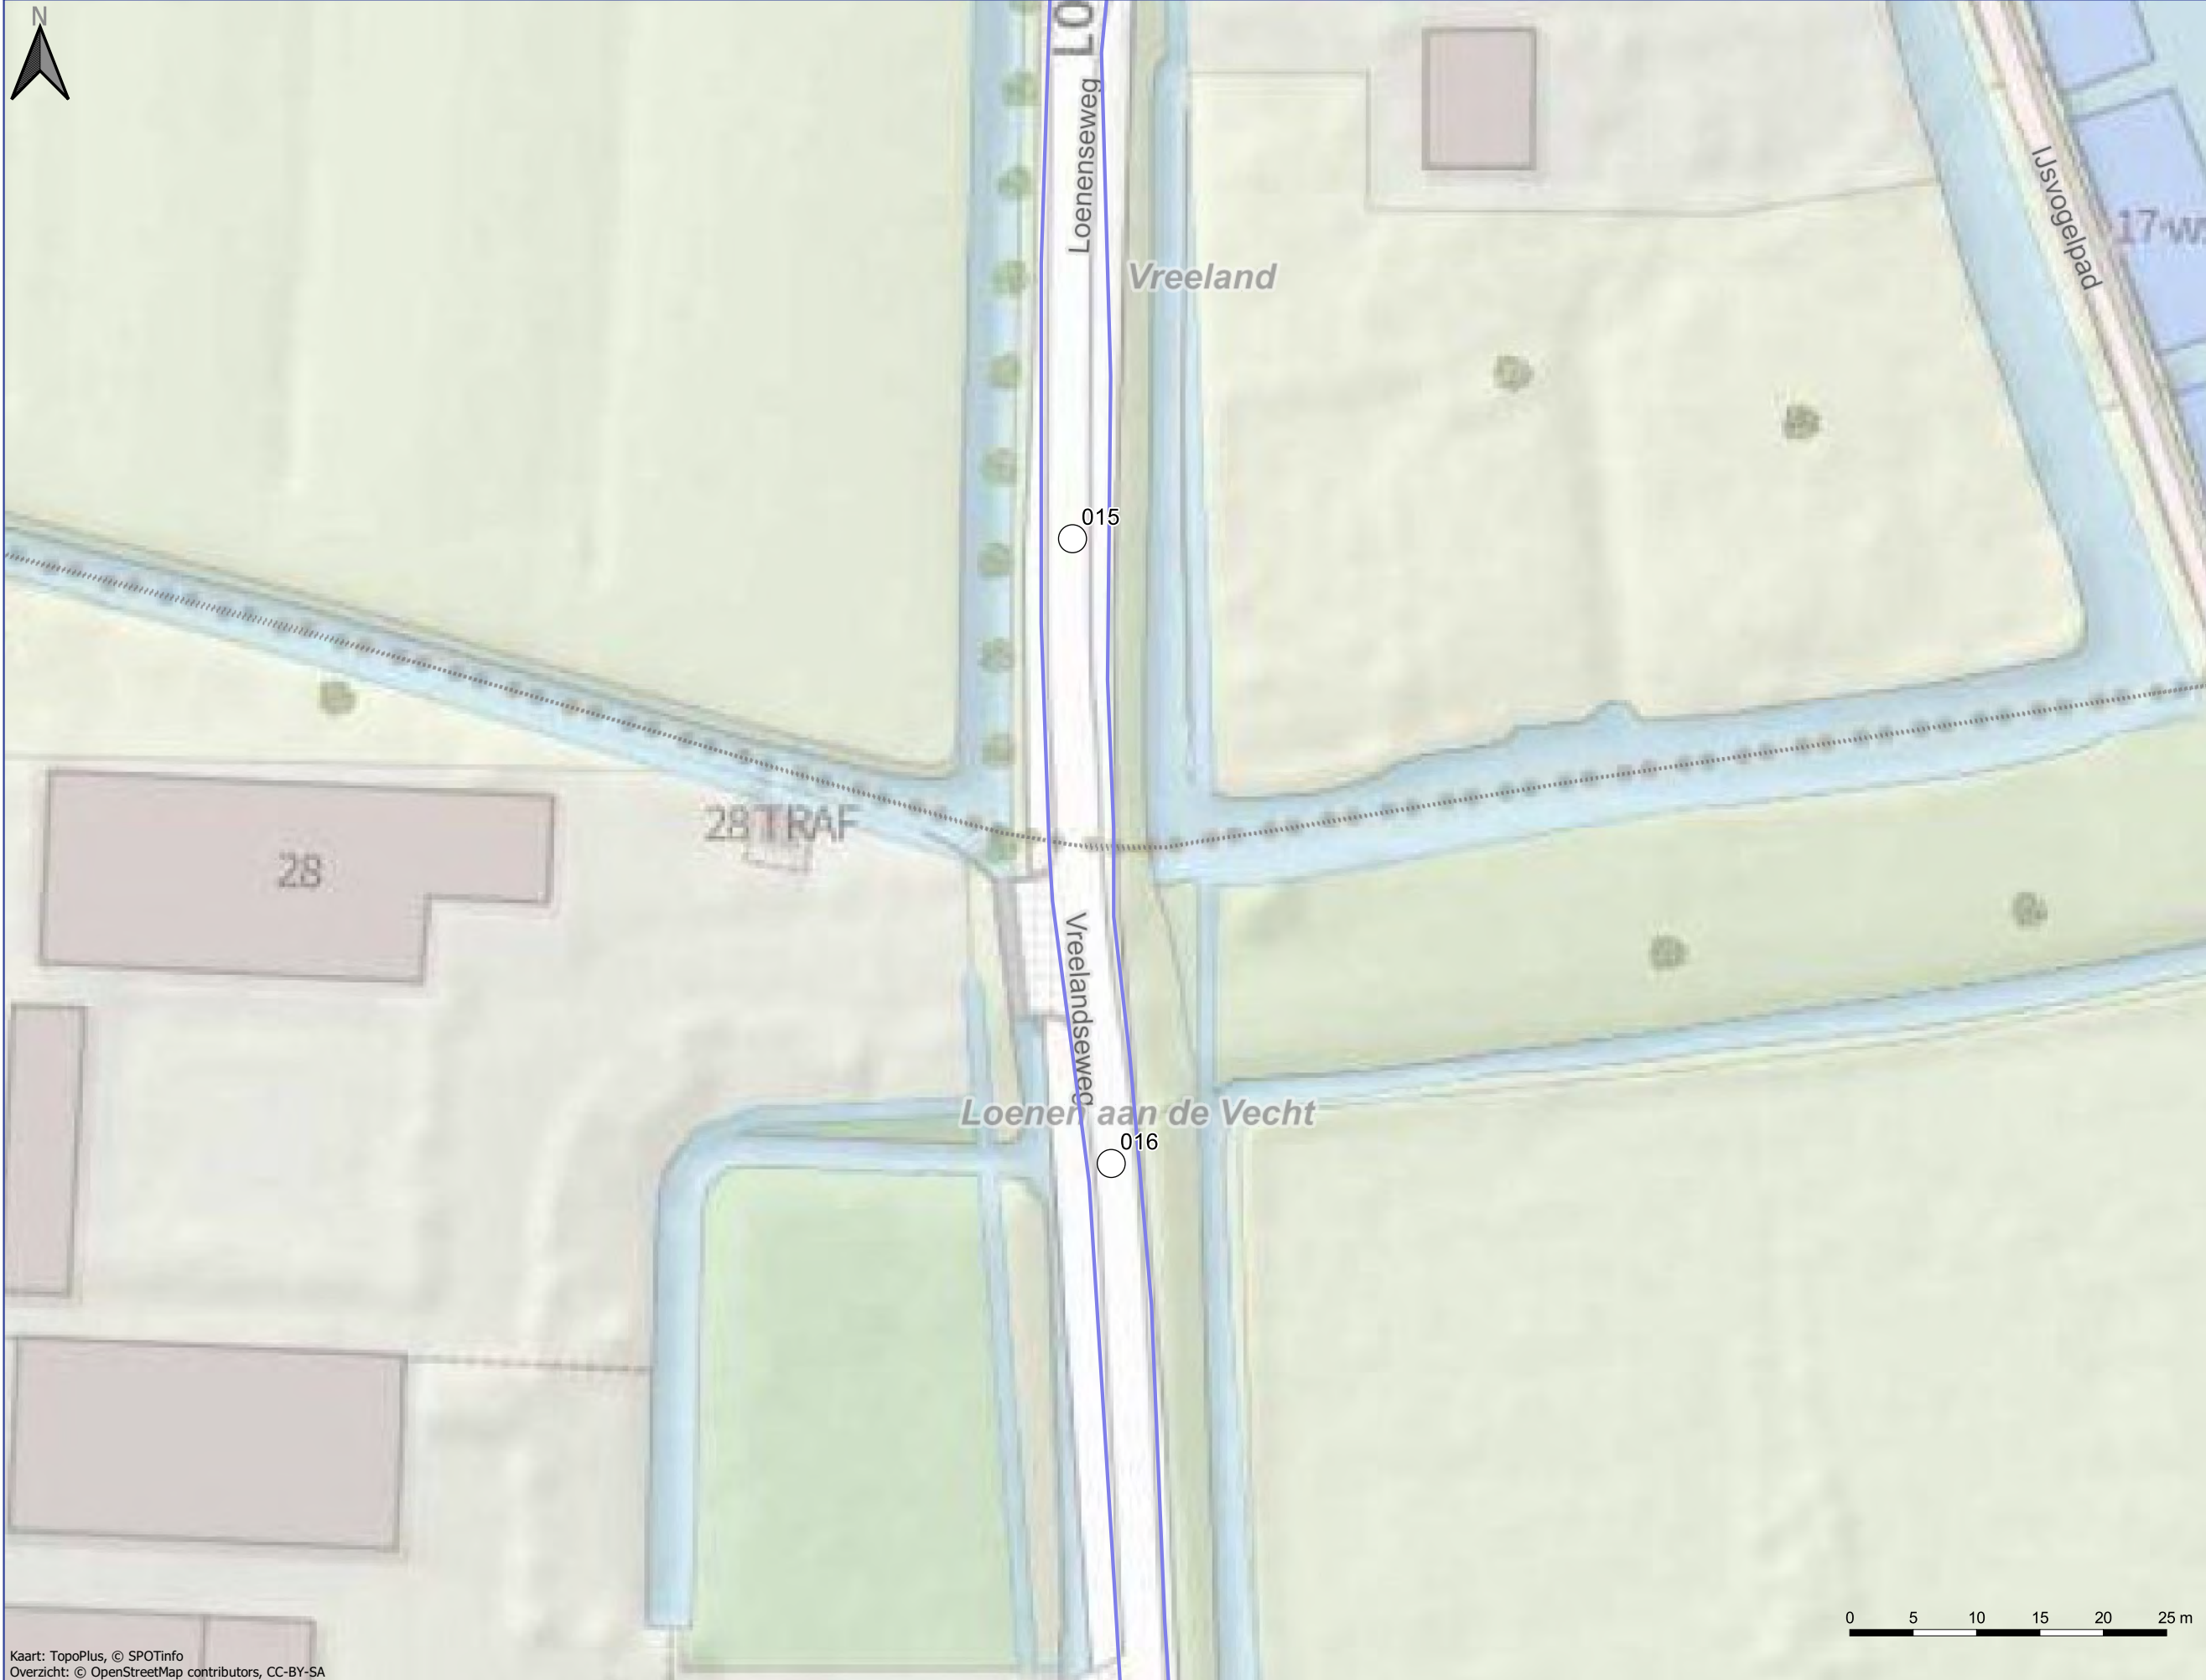
- Legenda**
- Onderzoekslocatie**
- Vreelandseweg (meterringen 458 t/m 1740) te Loenen aan de Vecht
- Boorpunten**
- boring 0,5 m onder fundatielaag

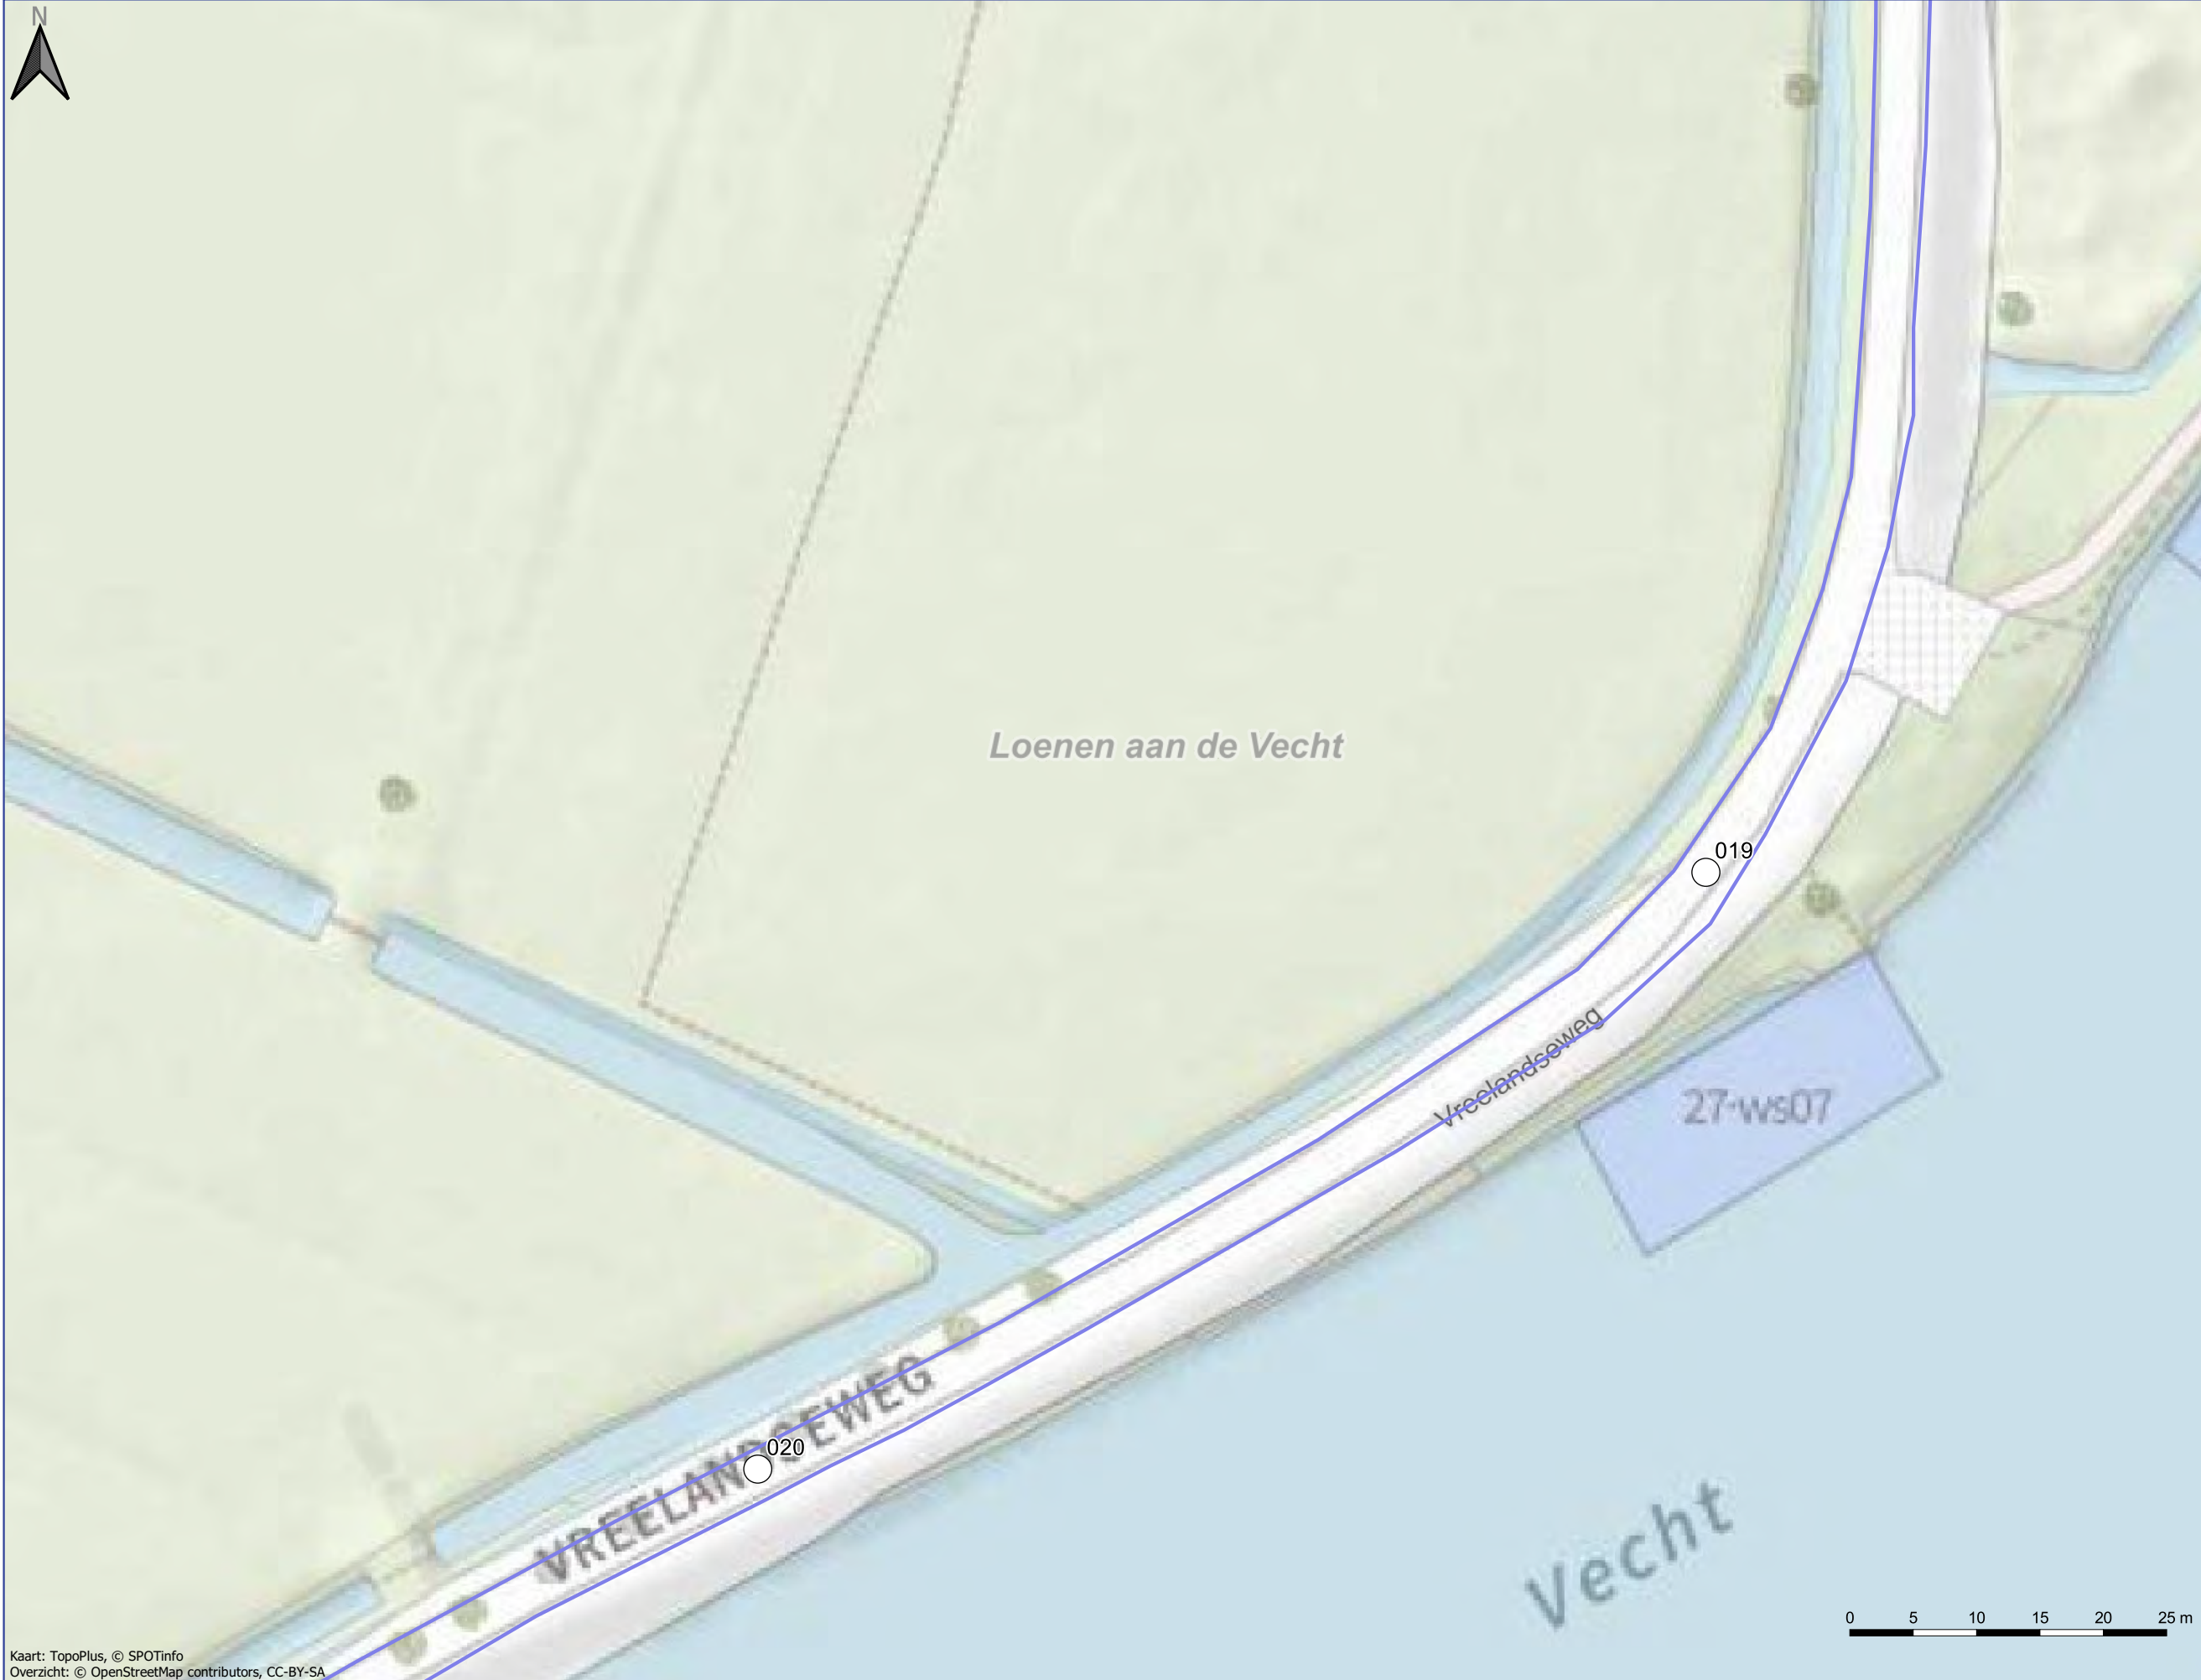
- Onderzoekslocatie**
□ Vreelandseweg (meterringen 458 t/m 1740) te Loenen aan de Vecht
- Boorpunten**
○ boring 0,5 m onder fundatielaag

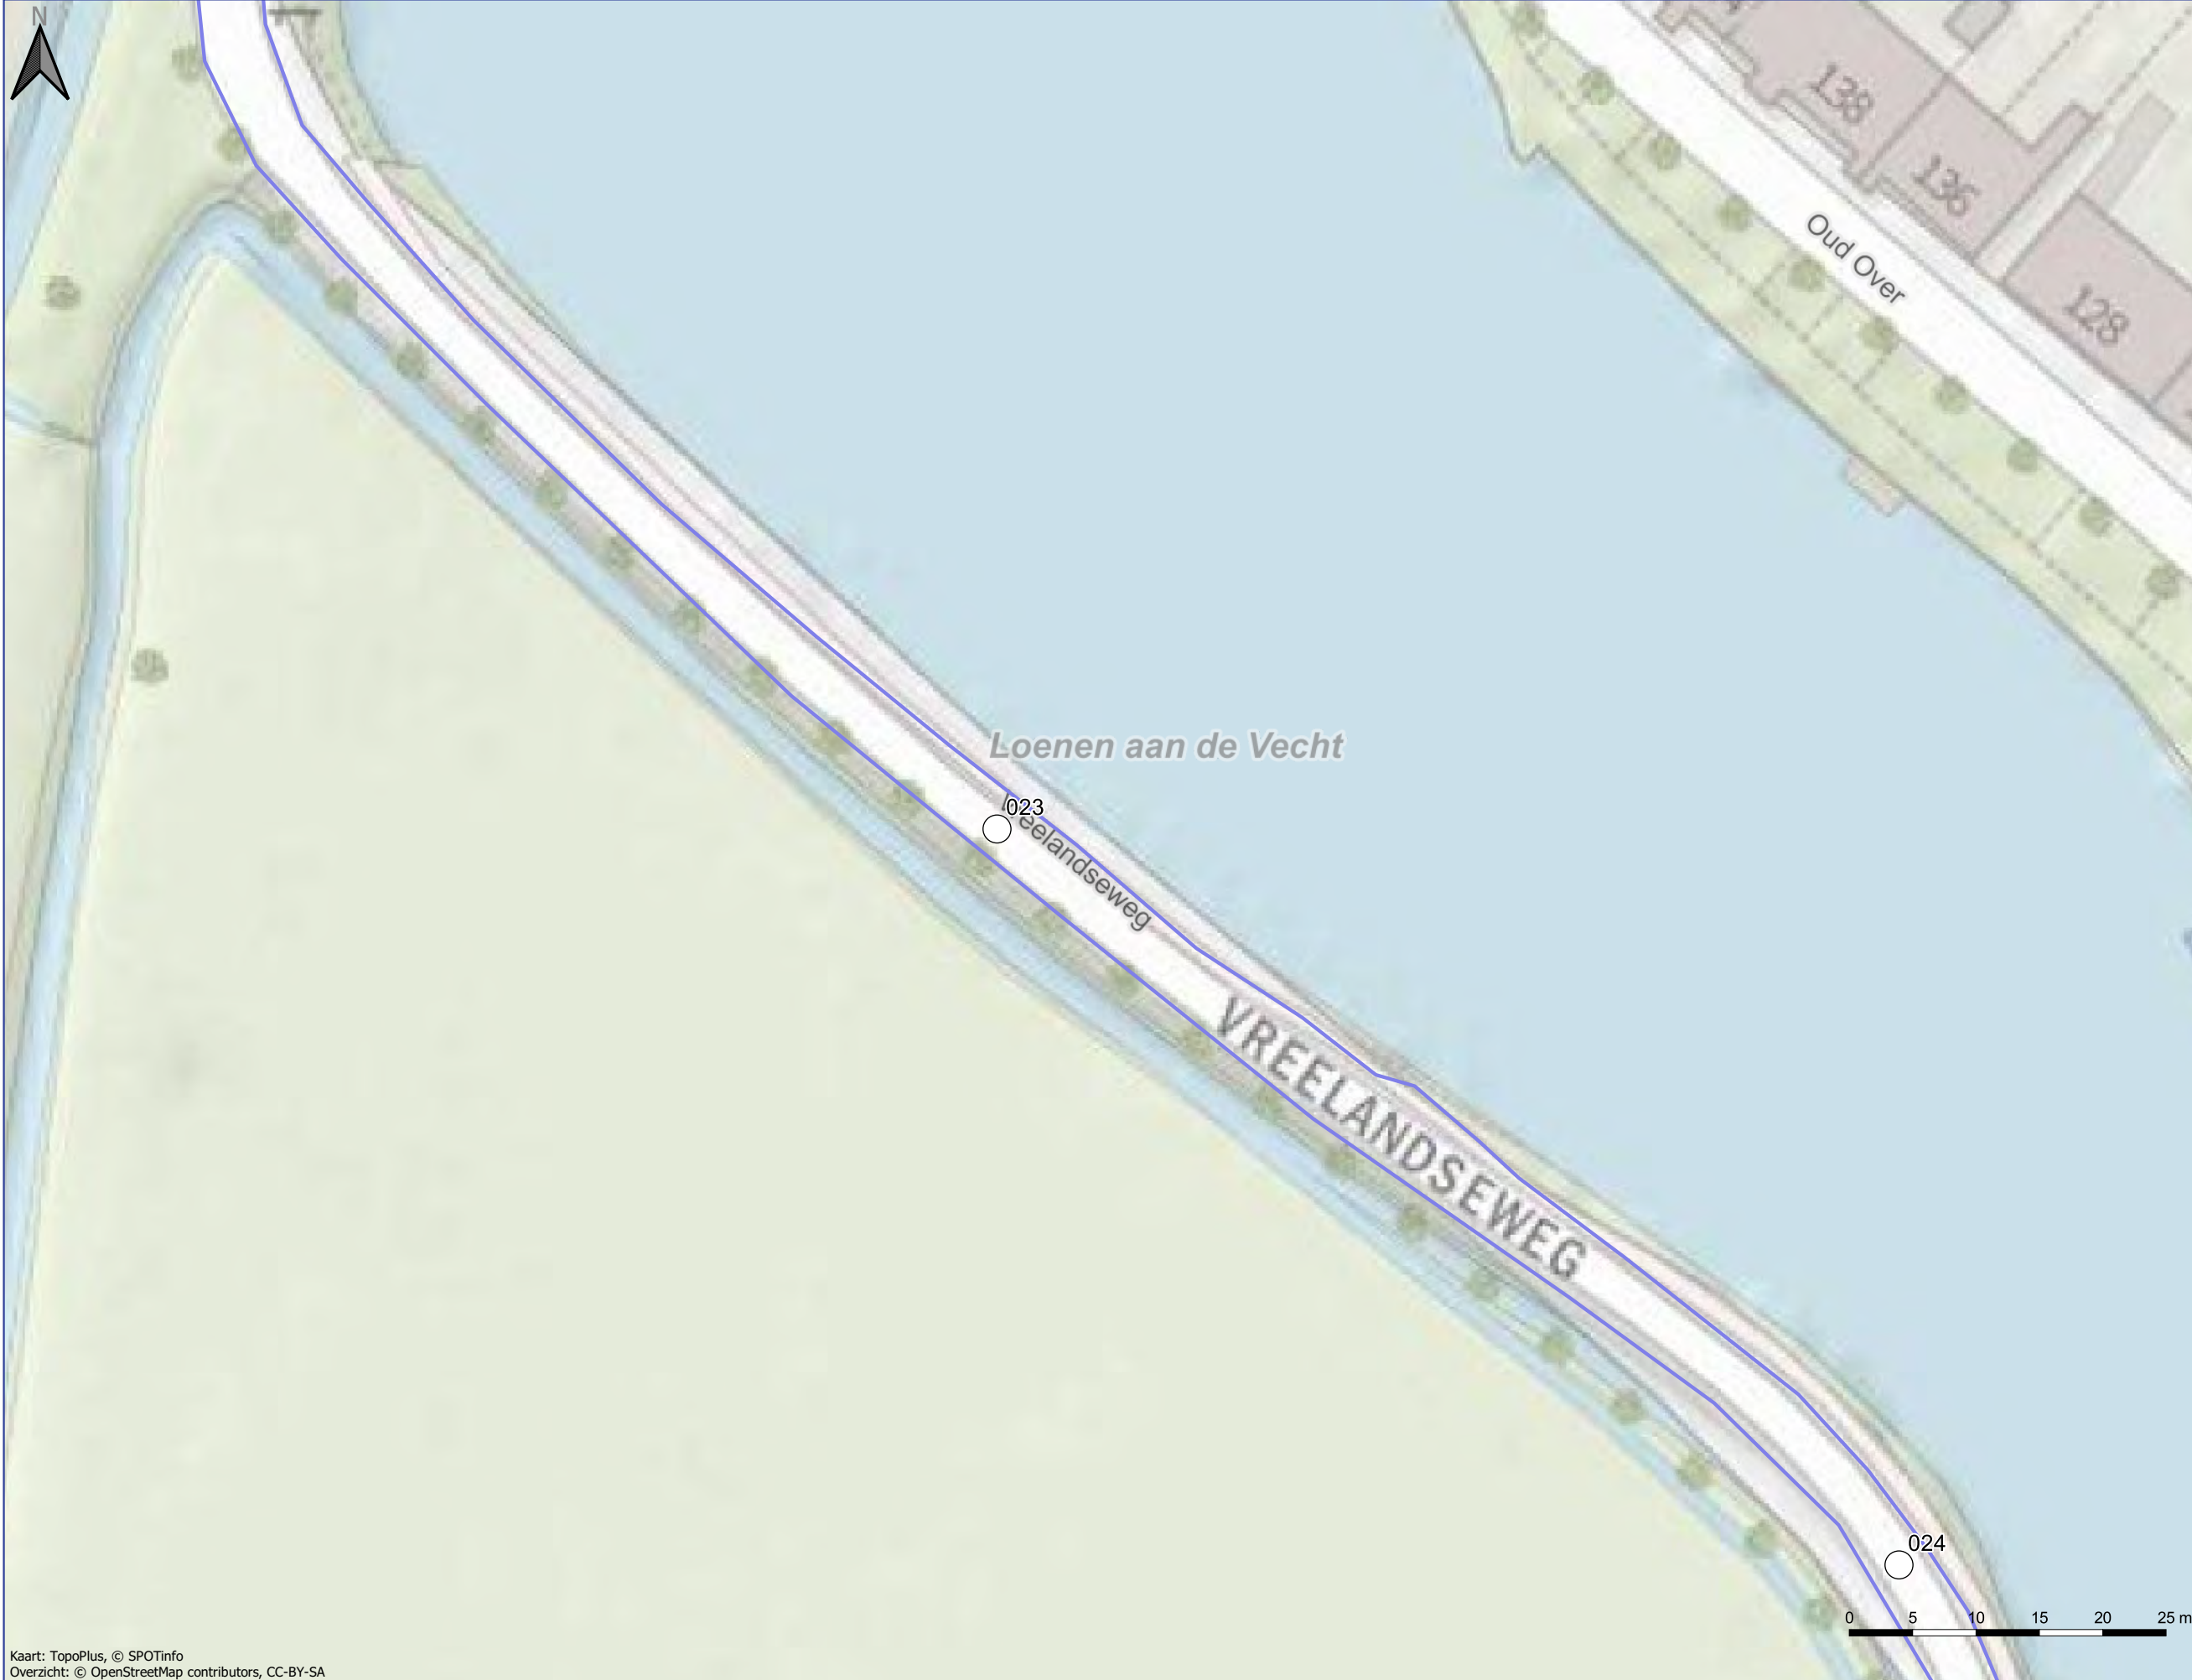
- Onderzoekslocatie**
□ Vreelandseweg (meterringen 458 t/m 1740) te Loenen aan de Vecht
- Boorpunten**
○ boring 0,5 m onder fundatielaag

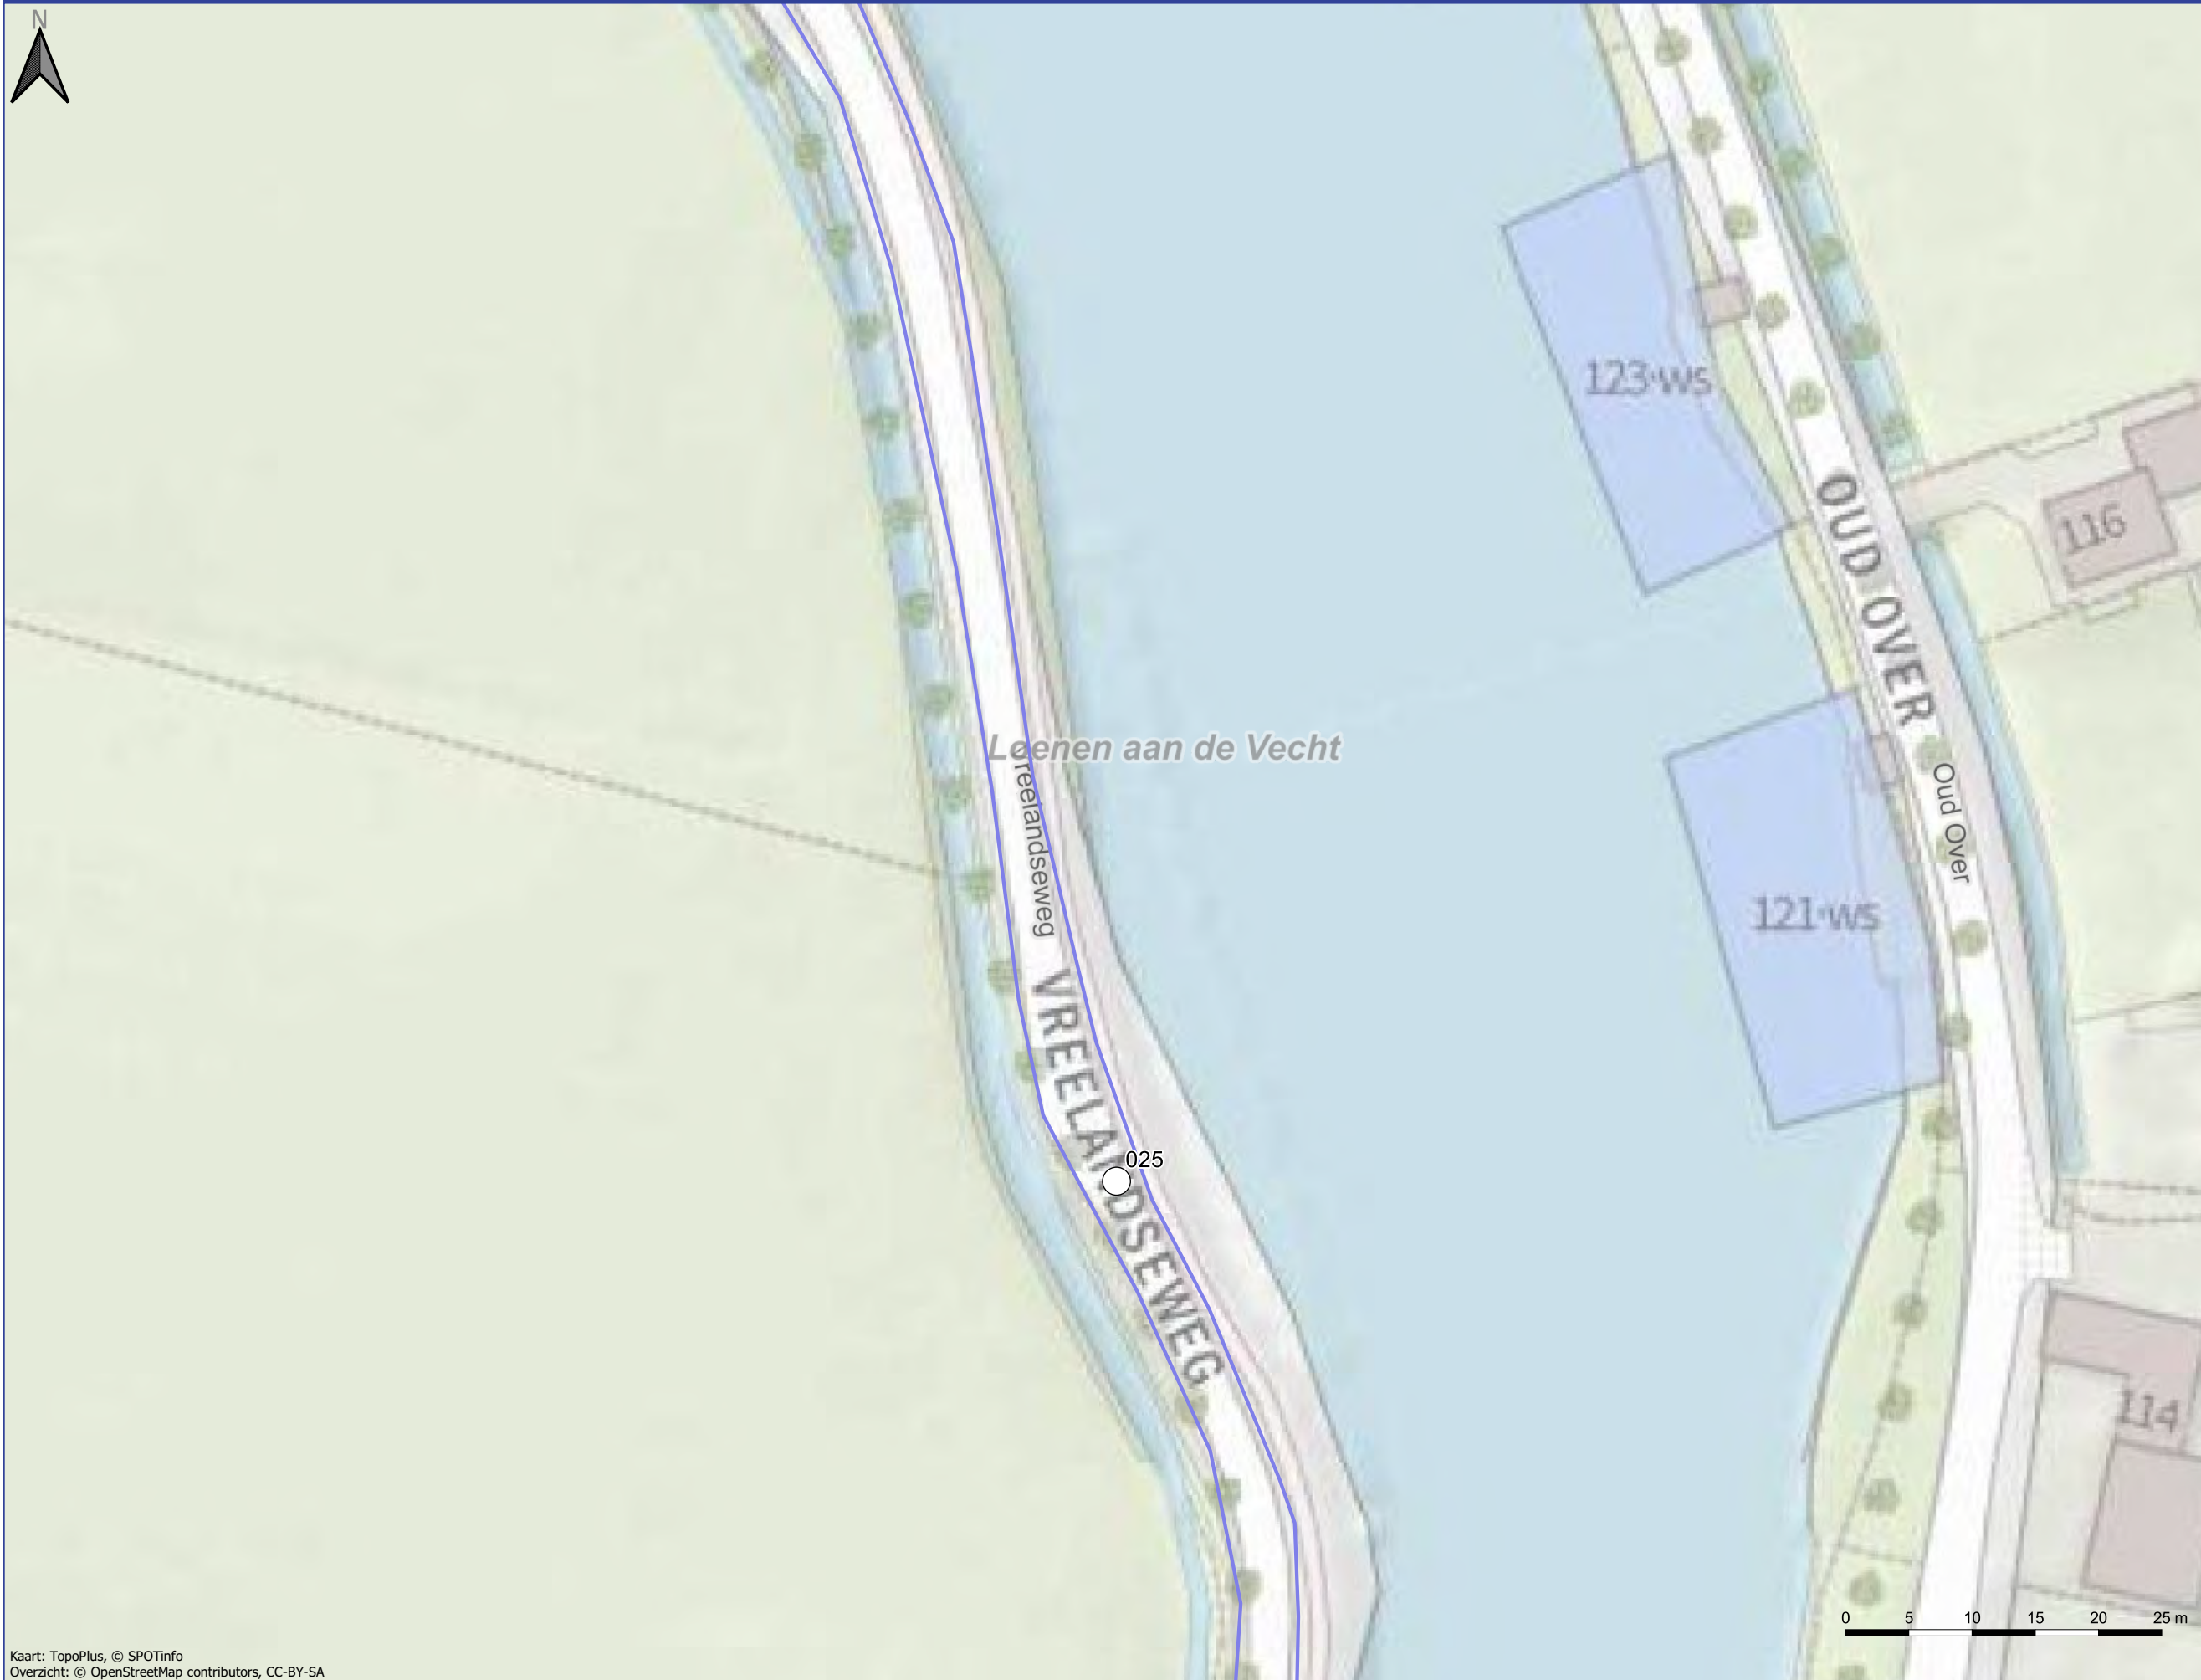
- Legenda**
- Onderzoekslocatie**
- Vreelandseweg (meterringen 458 t/m 1740) te Loenen aan de Vecht
- Boorpunten**
- boring 0,5 m onder fundatielaag

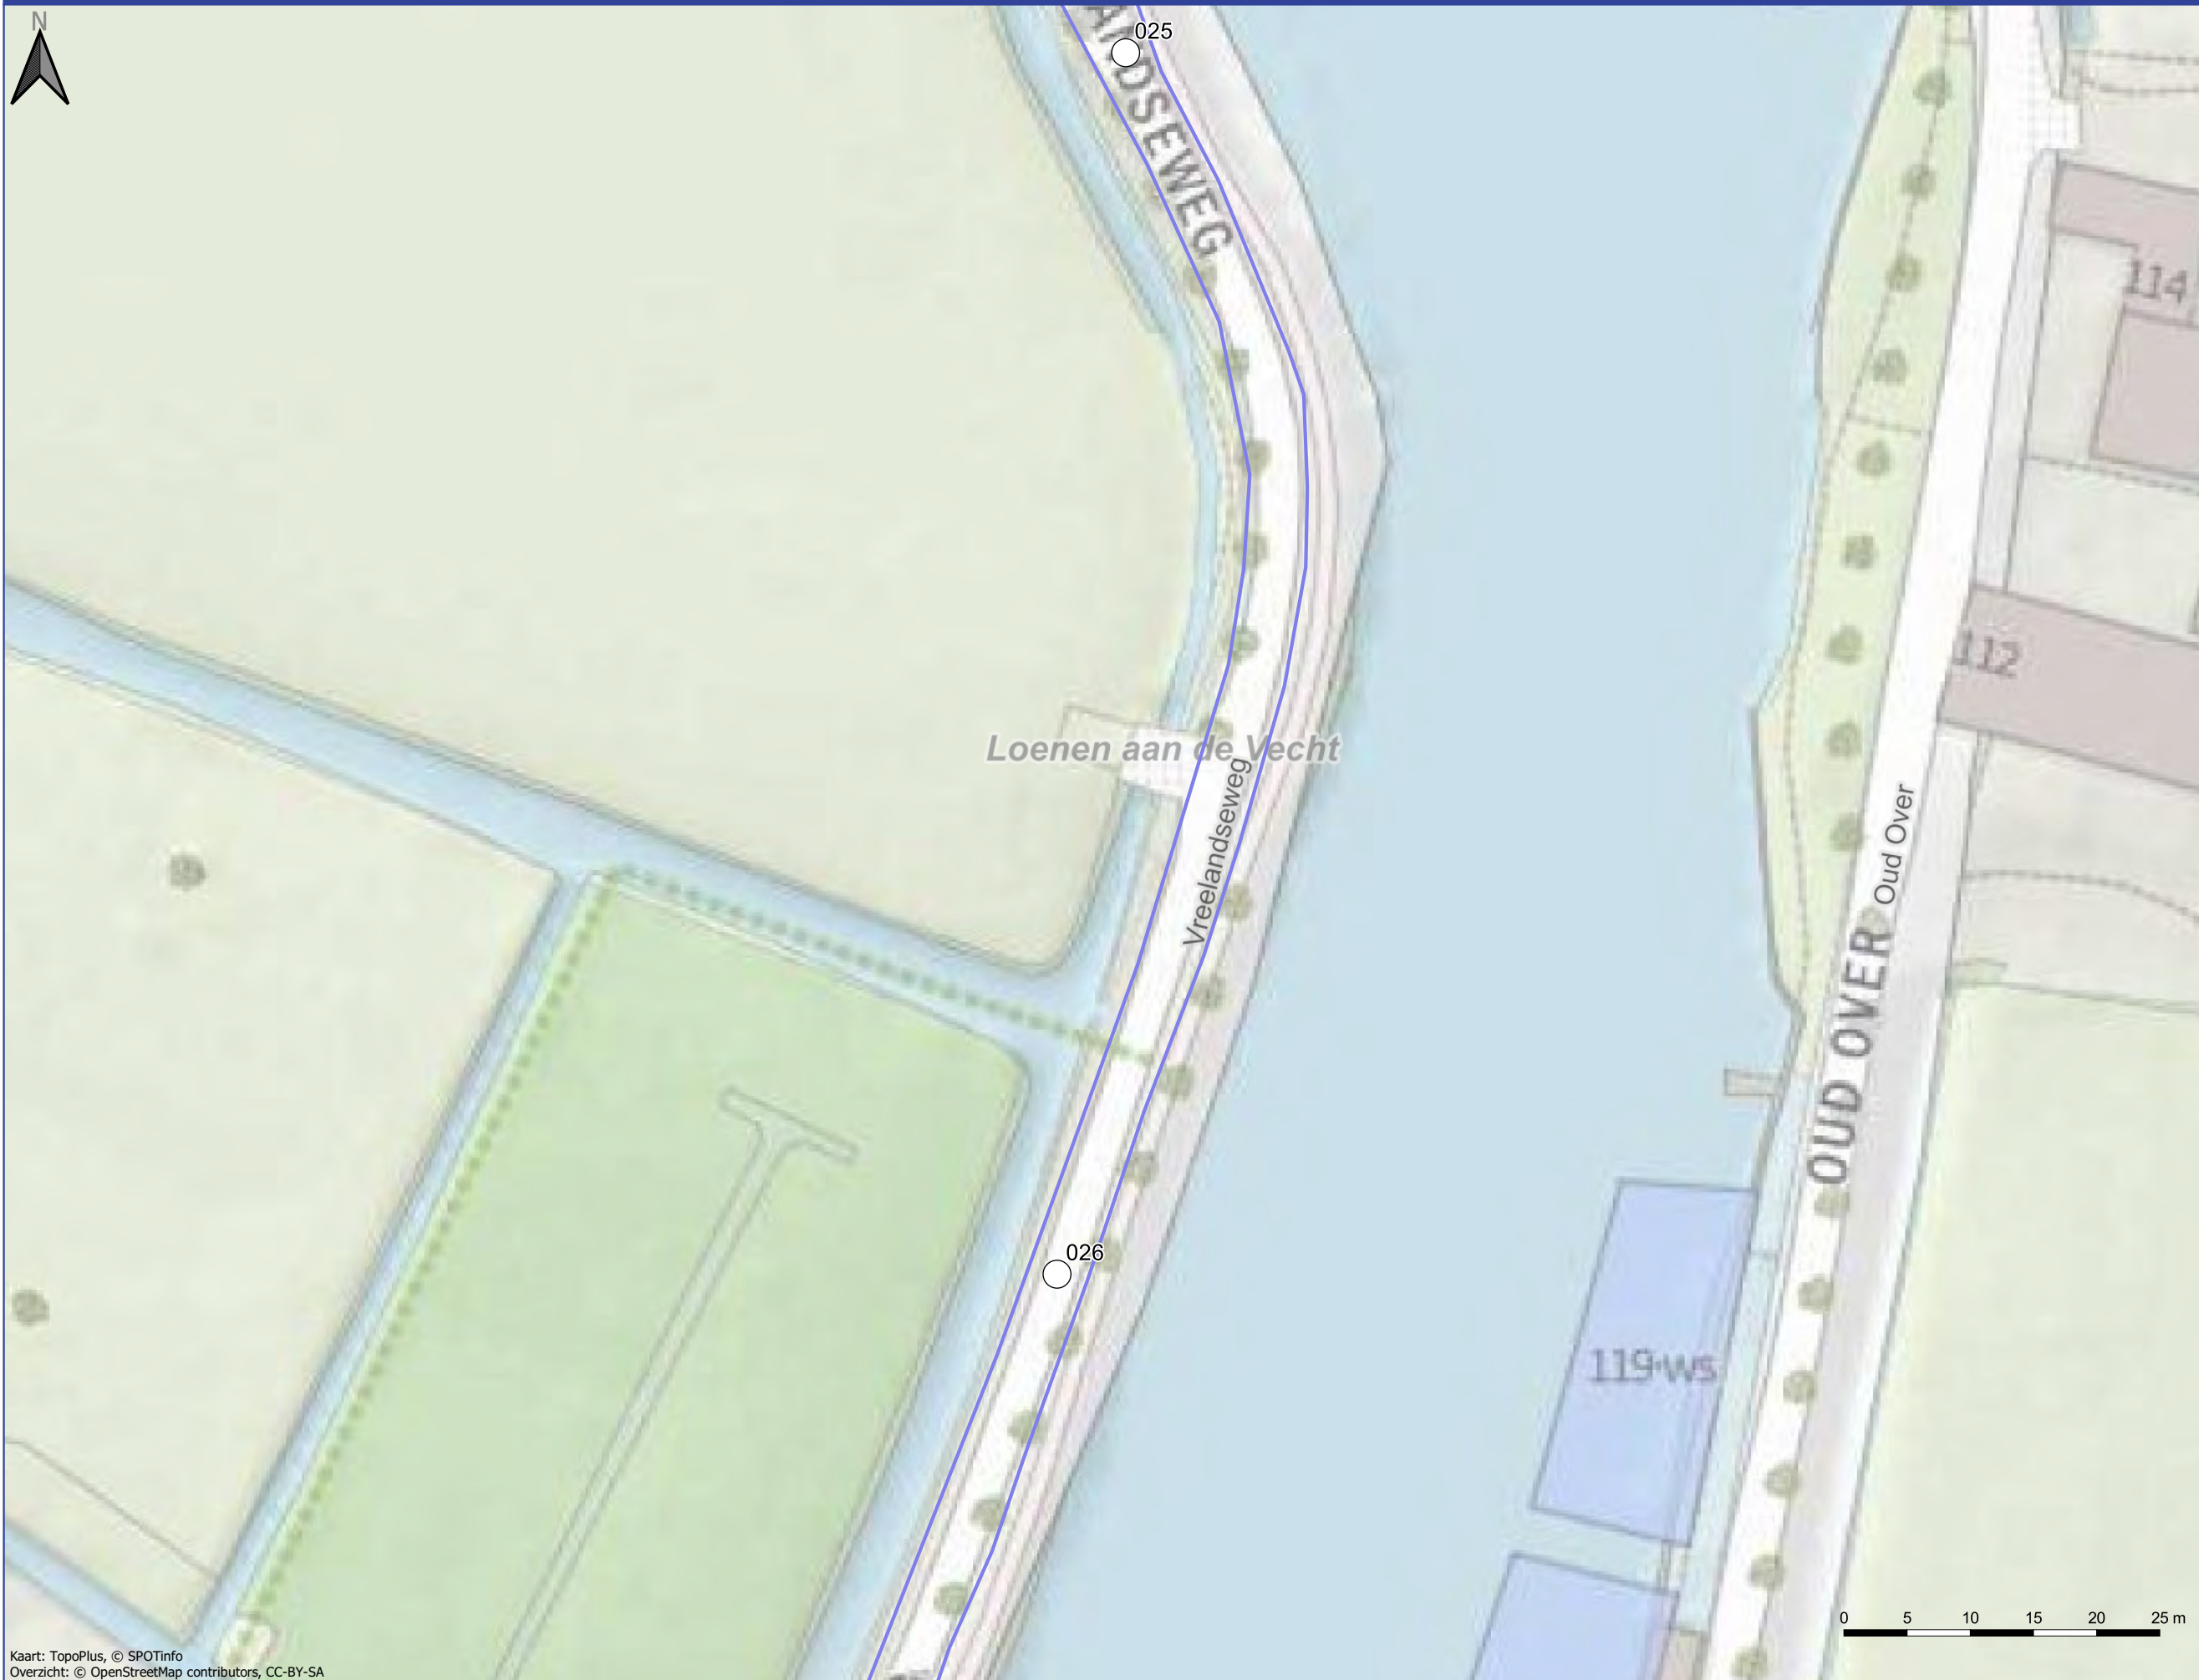
- Legenda**
- Onderzoekslocatie**
- Vreelandseweg (meterringen 458 t/m 1740) te Loenen aan de Vecht
- Boorpunten**
- boring 0,5 m onder fundatielaag
