Bijlage I: Compleet overzicht onderzoeken

Onderzoek	Geldig voor dijktrajecten	Document nummer
Literatuurlijst Uitvoeringsplan		
1. Scopebepaling (incl. resultaten toetsing) Nigtevechtseweg Zuid (V288), Waternet, 27 augustus 2020	V288	20.024440

Scopebepaling

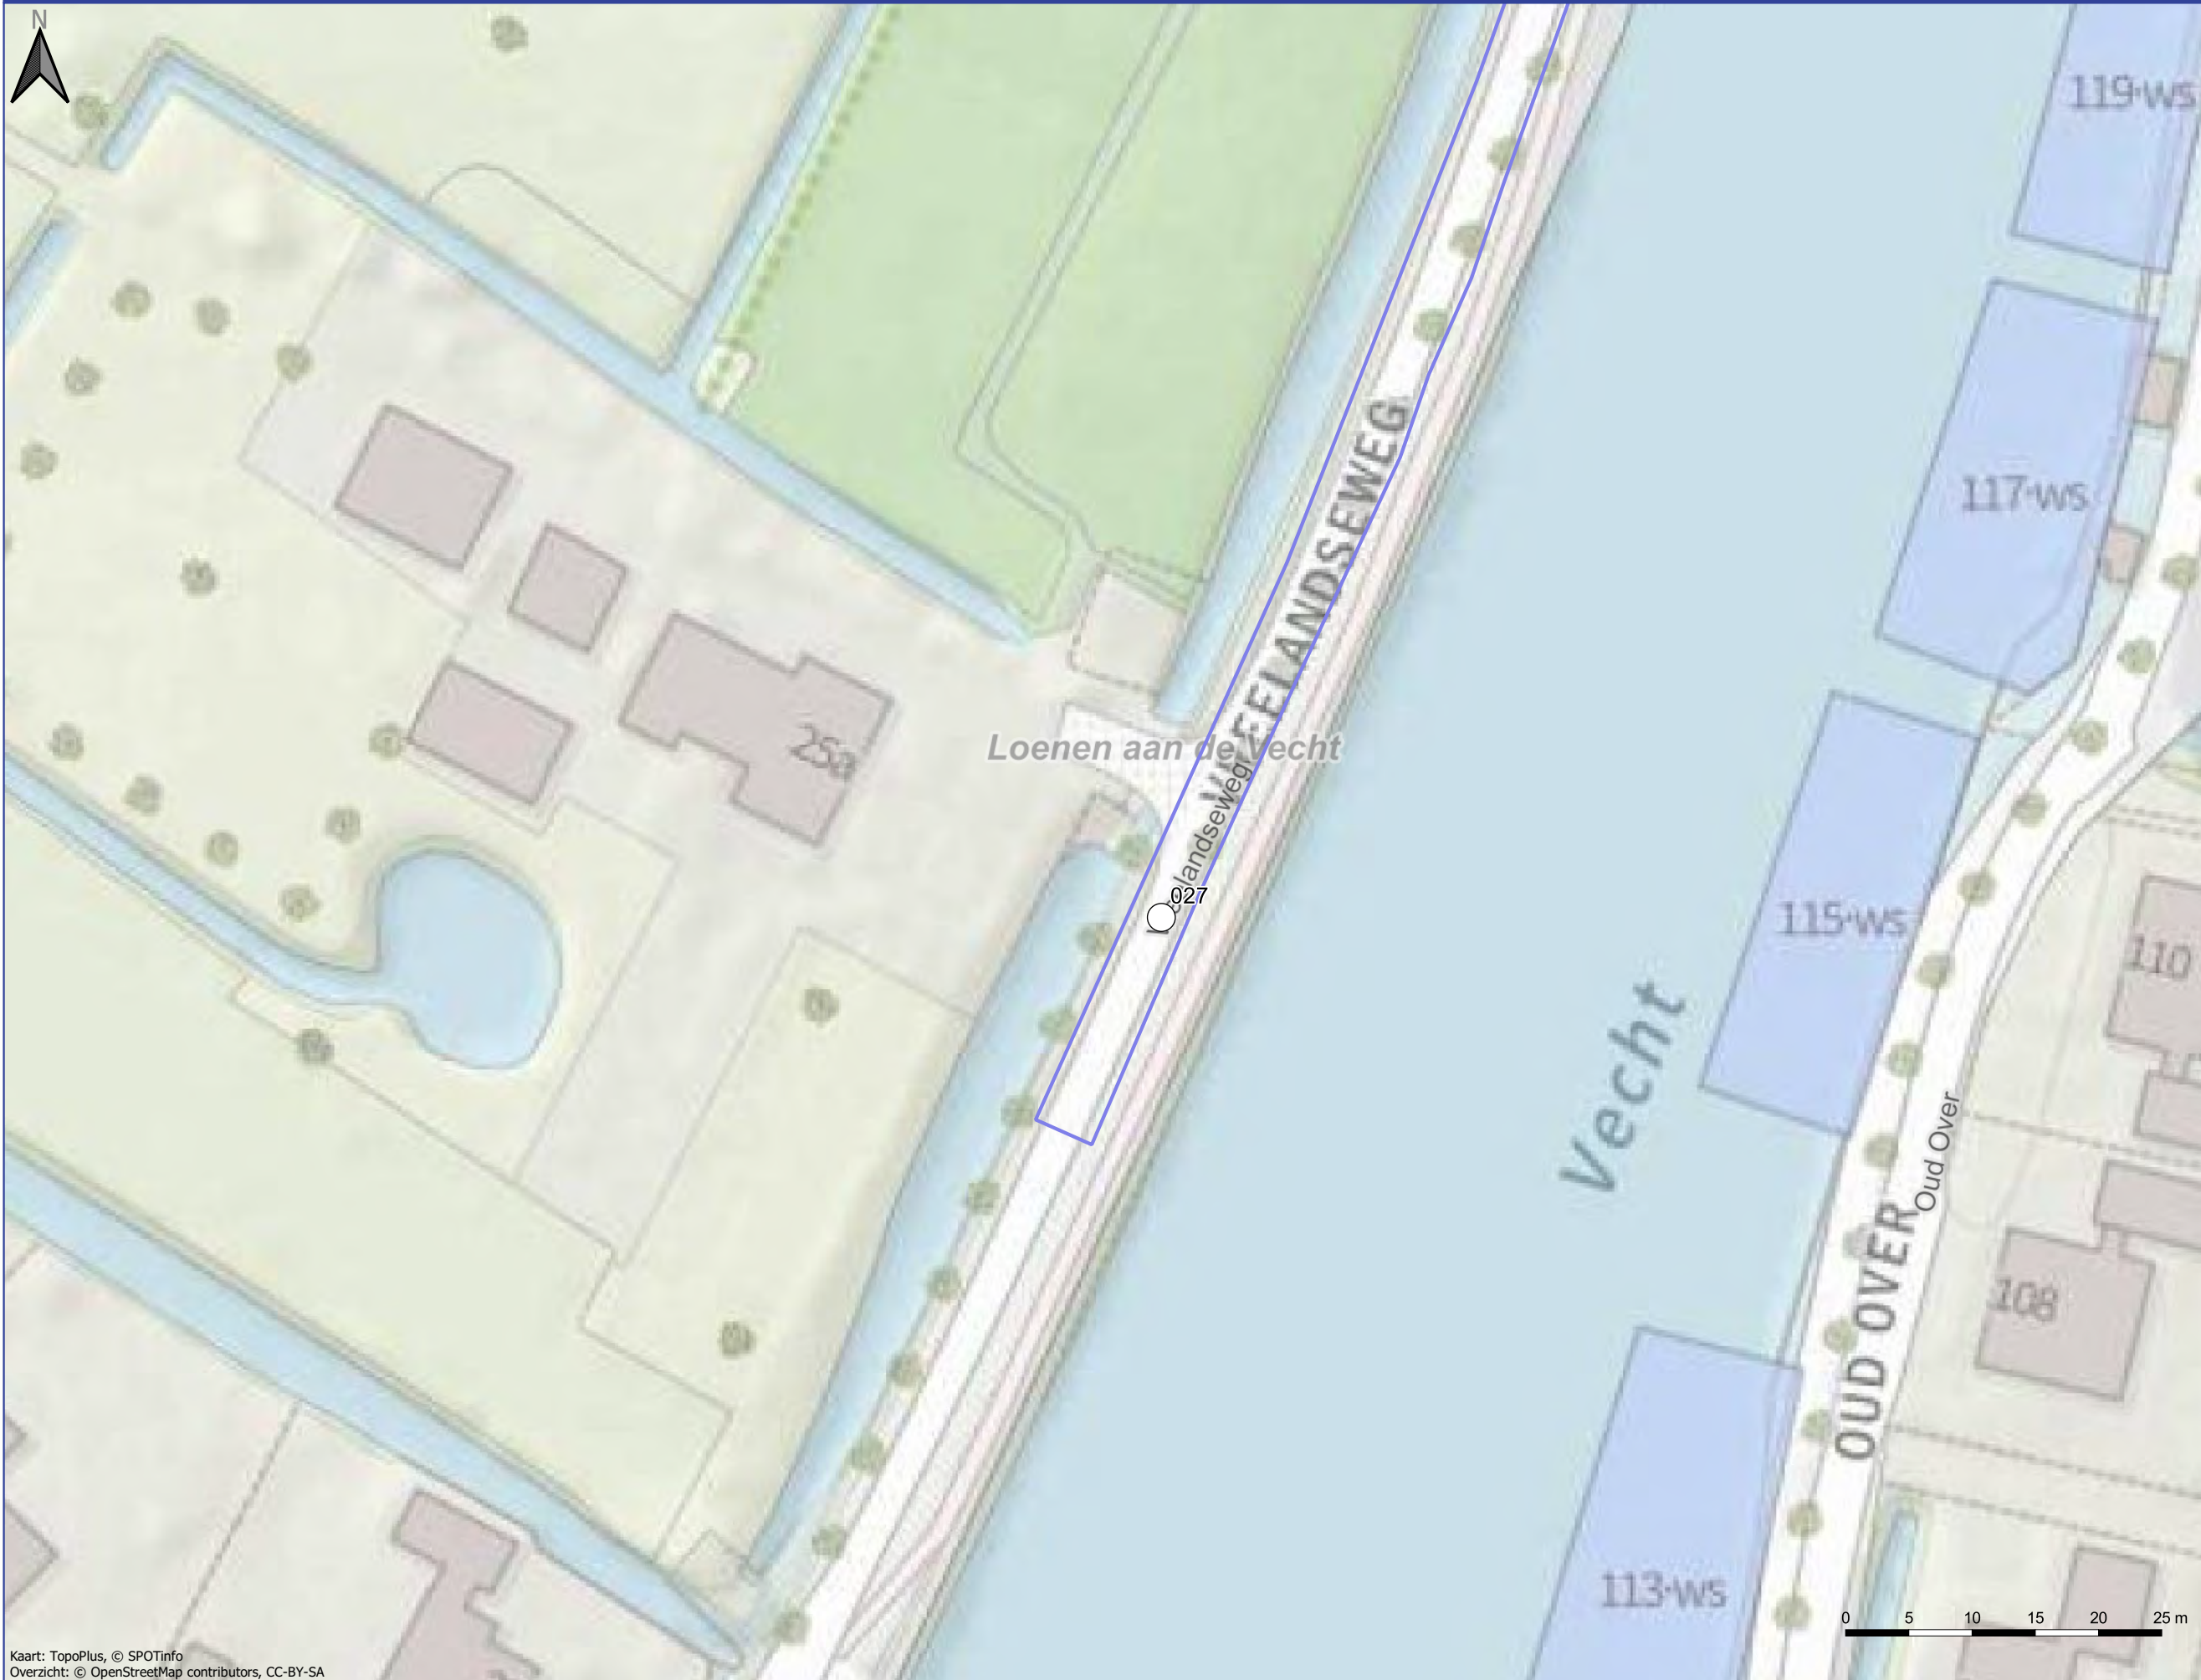
- Onderzoekslocatie**
- Vreelandseweg (meterringen 458 t/m 1740) te Loenen aan de Vecht
- Boorpunten**
- boring 0,5 m onder fundatielaag

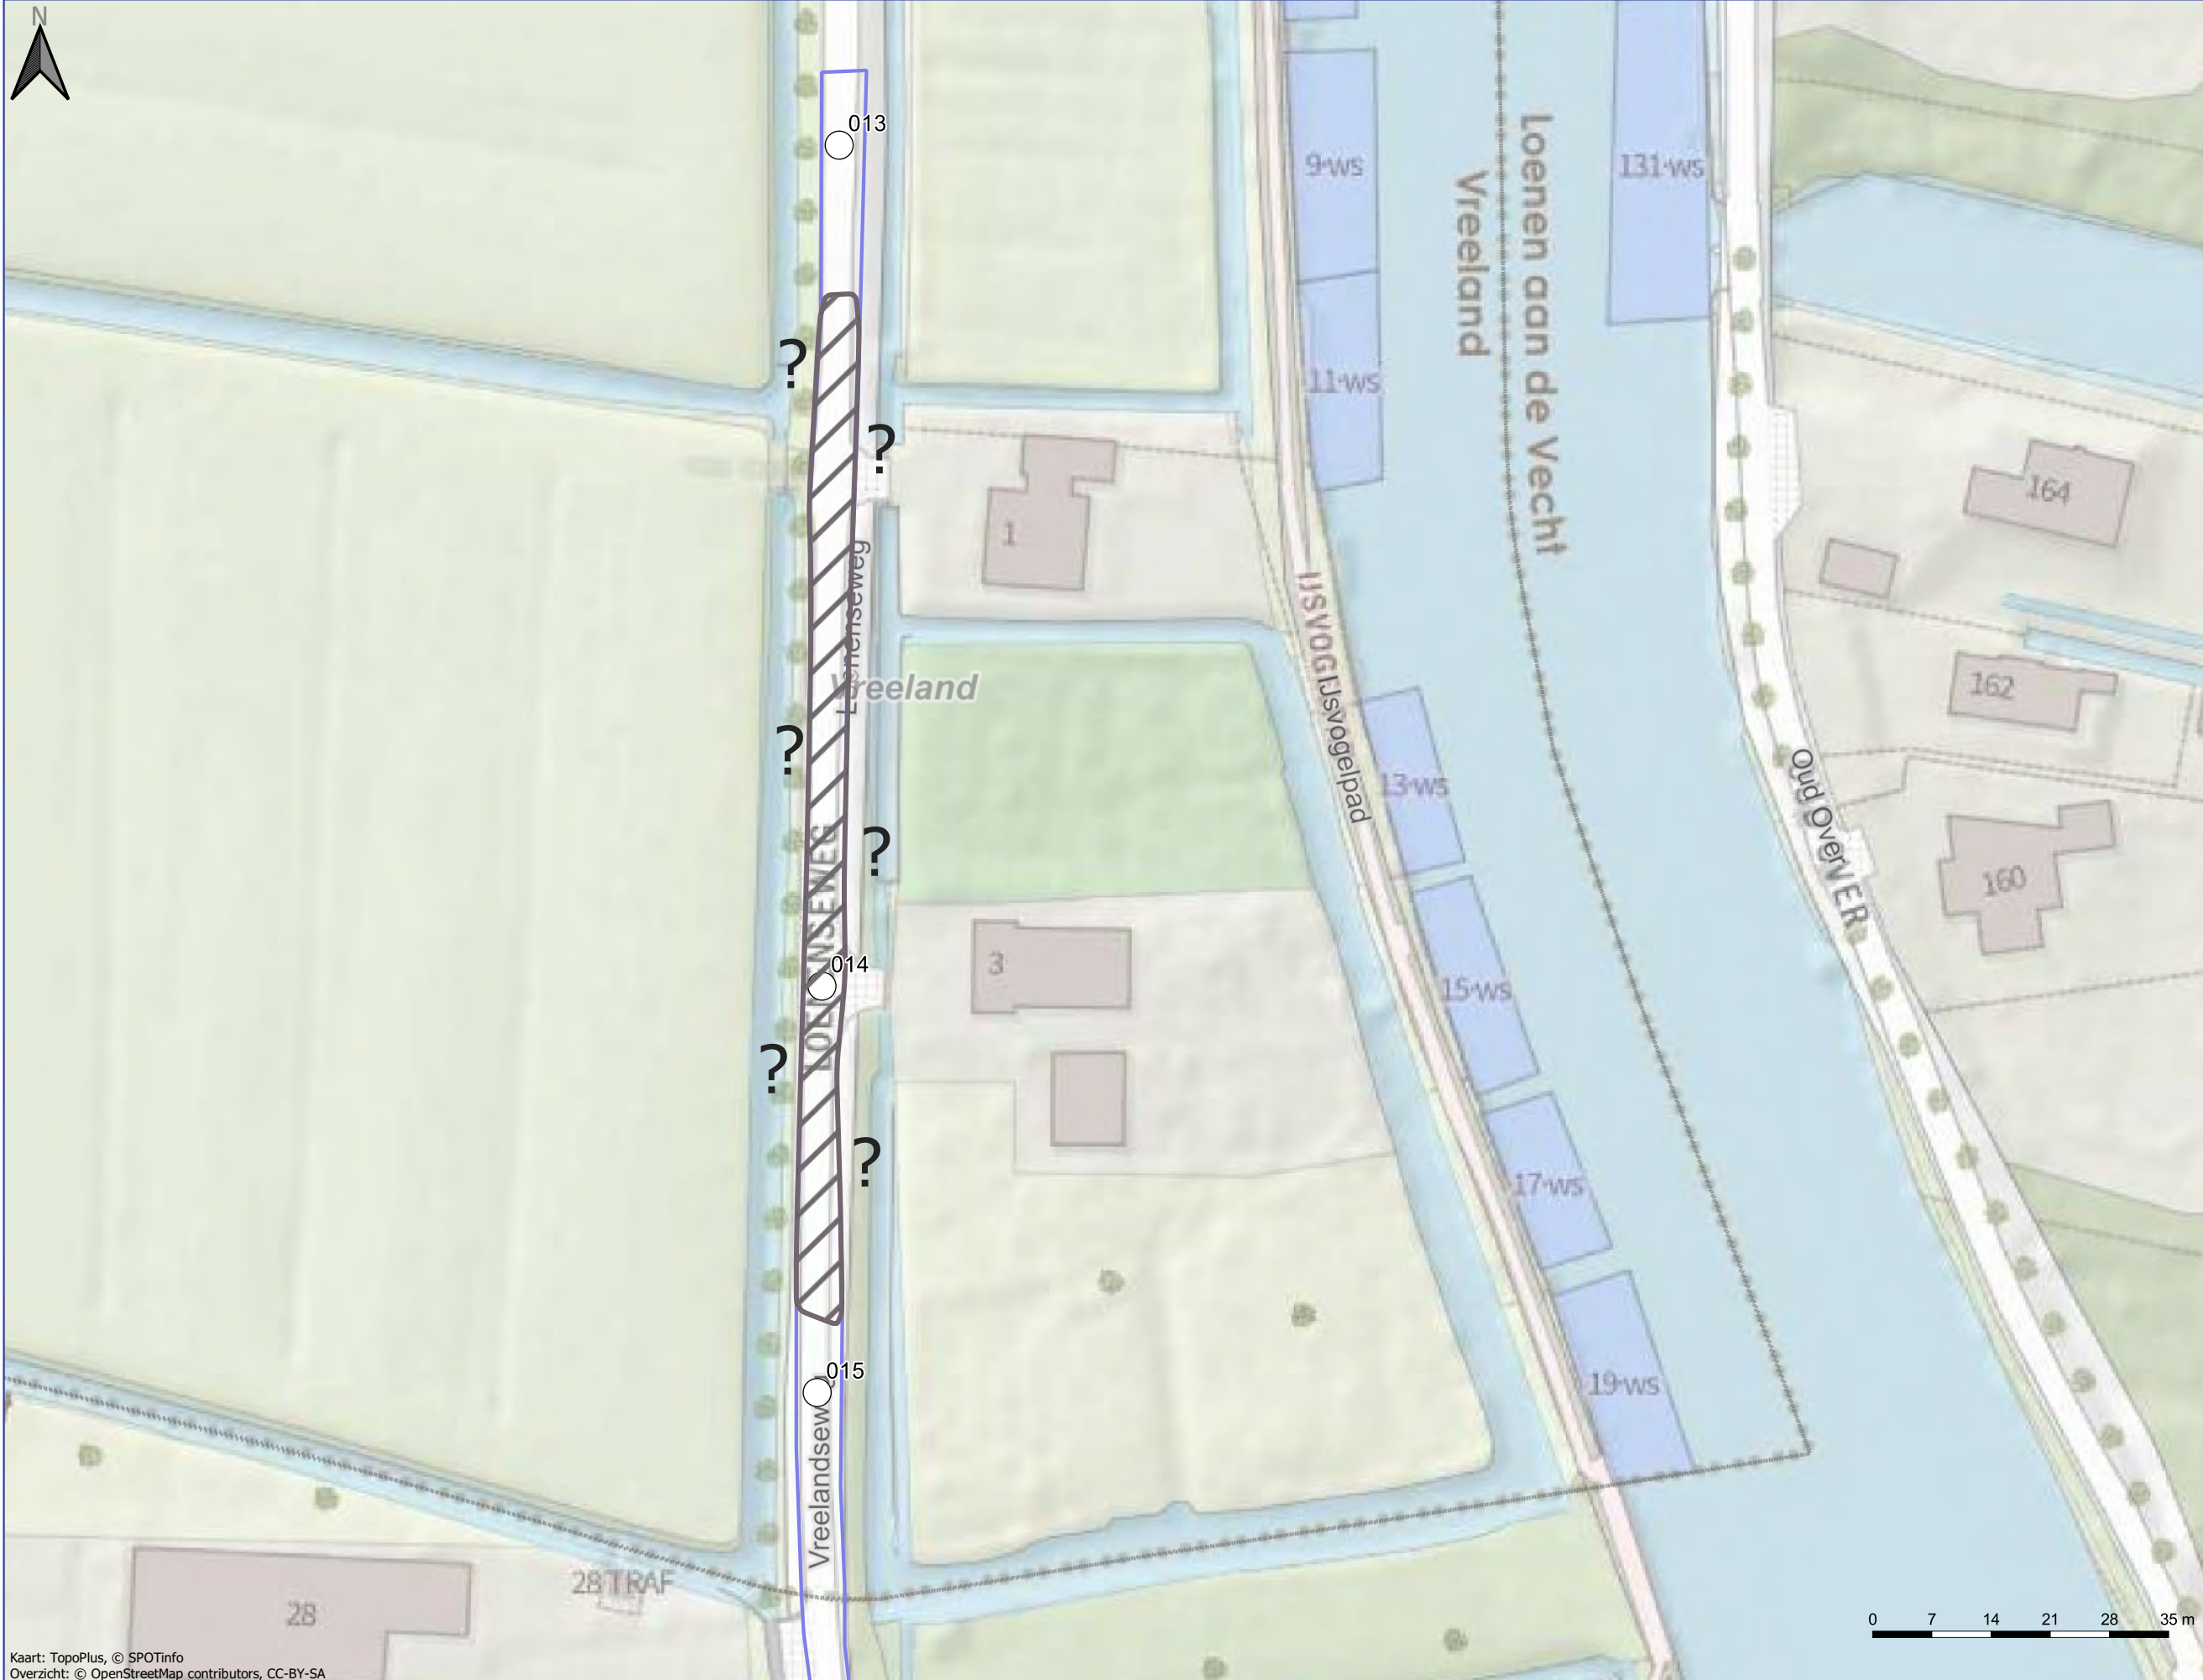
Bijlage 7: Overzichtstekening locatie verontreinigingscontour

- Onderzoekslocatie**
 □ Vreelandseweg (meterringen 458 t/m 1740) te Loenen aan de Vecht
- Boorpunten**
 ○ boring 0,5 m -mv.
- verontreinigingscontour grond**
 ▨ PAK: >I
 ? afperking onbekend

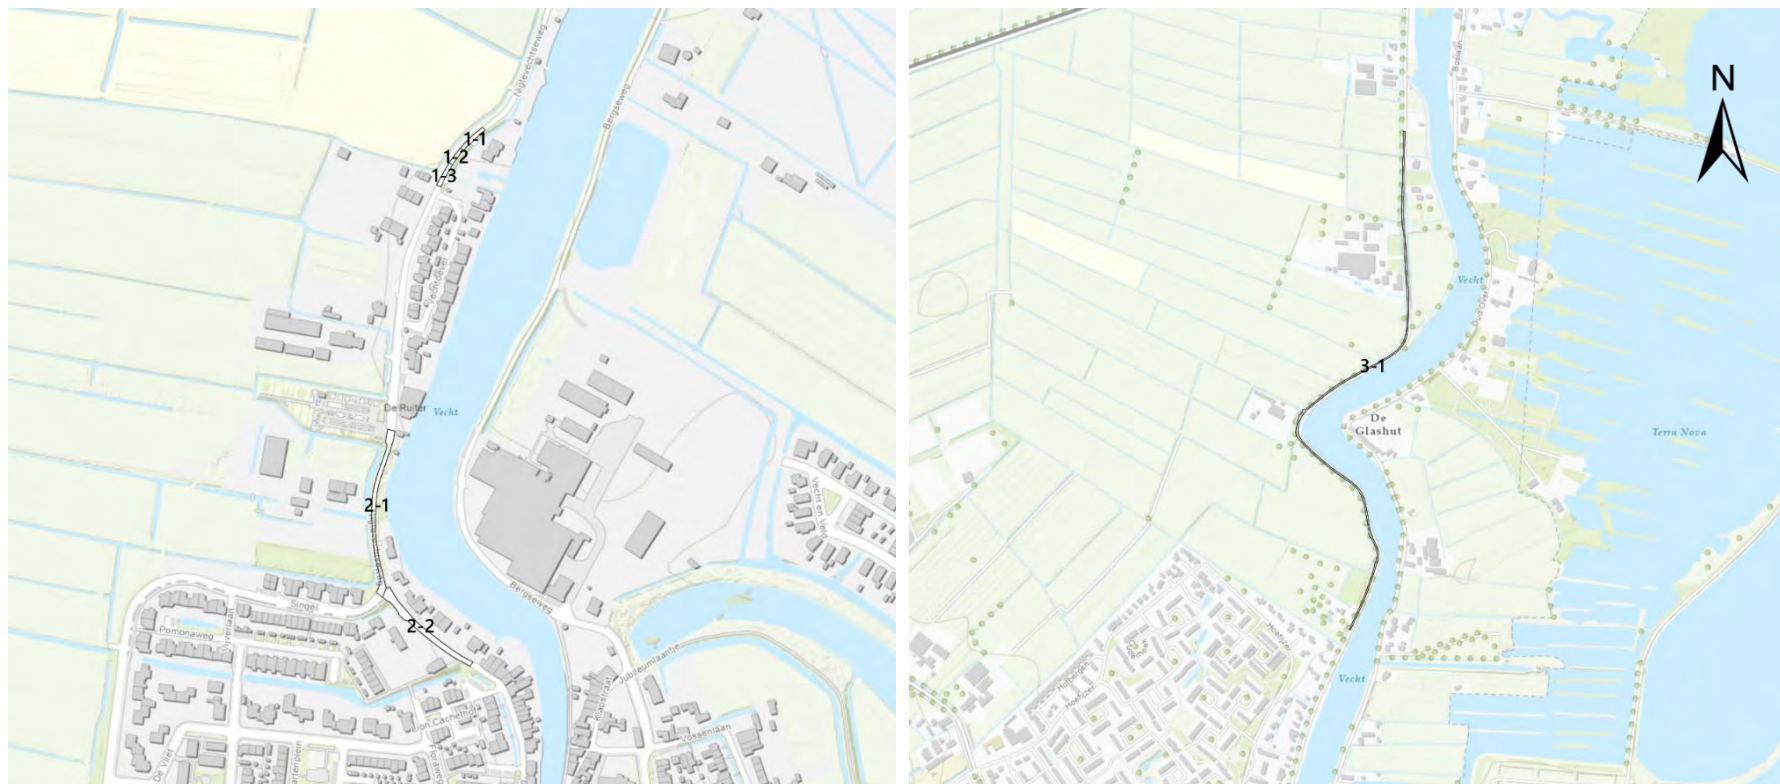
Figuur 1.2 Wegvakindeling boorplan conform CROW-publicatie 210

TEKENING WEGVAKINDELING BOORPLAN

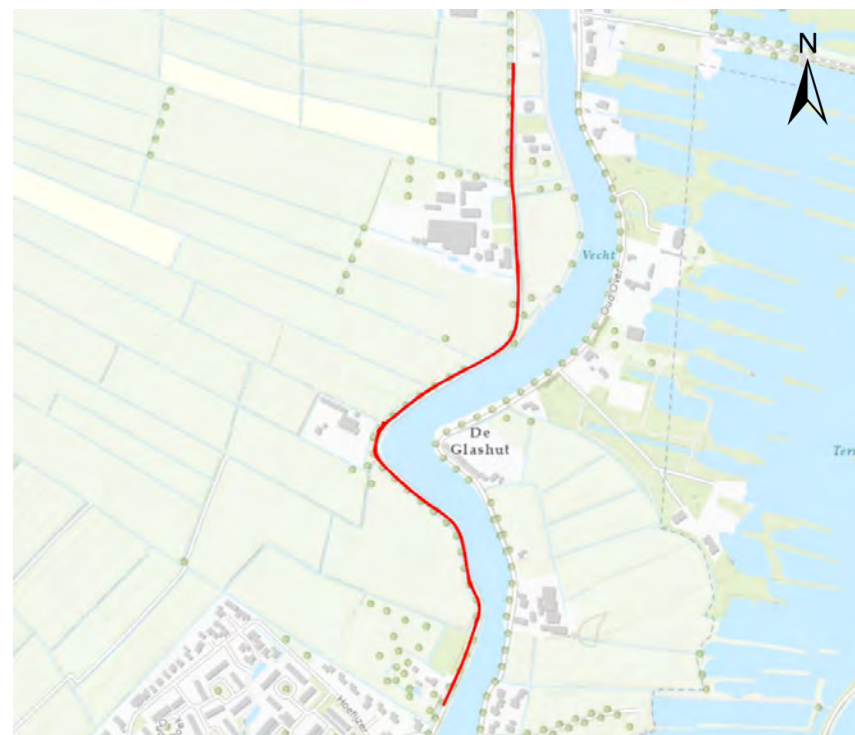
TEKENING RESULTATEN PAK-ONDERZOEK

In de onderstaande afbeelding zijn de resultaten van het PAK-onderzoek weergegeven. De grenzen van de teerhoudende lagen kunnen in de praktijk afwijken met de getekende wegvakken. Voorafgaand aan het verwijderen van het asfalt dient een freesplan gemaakt te worden.

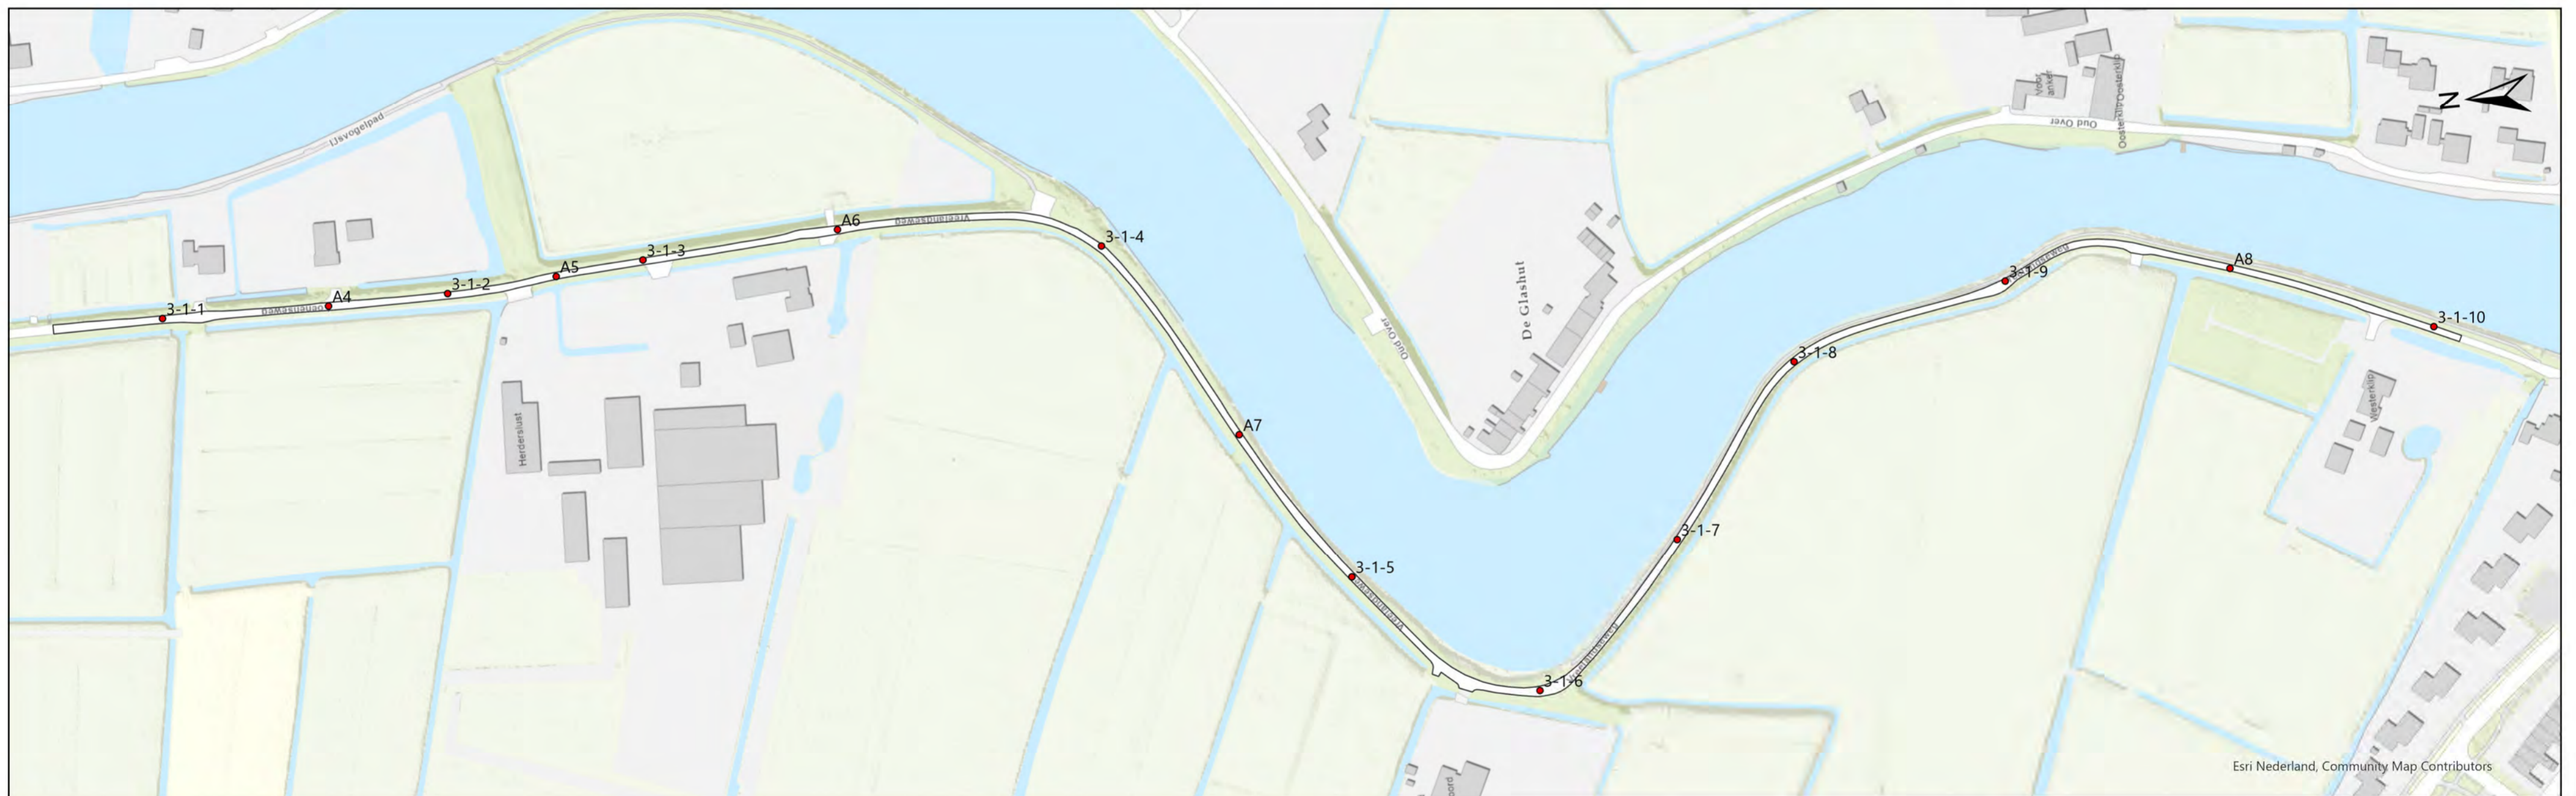
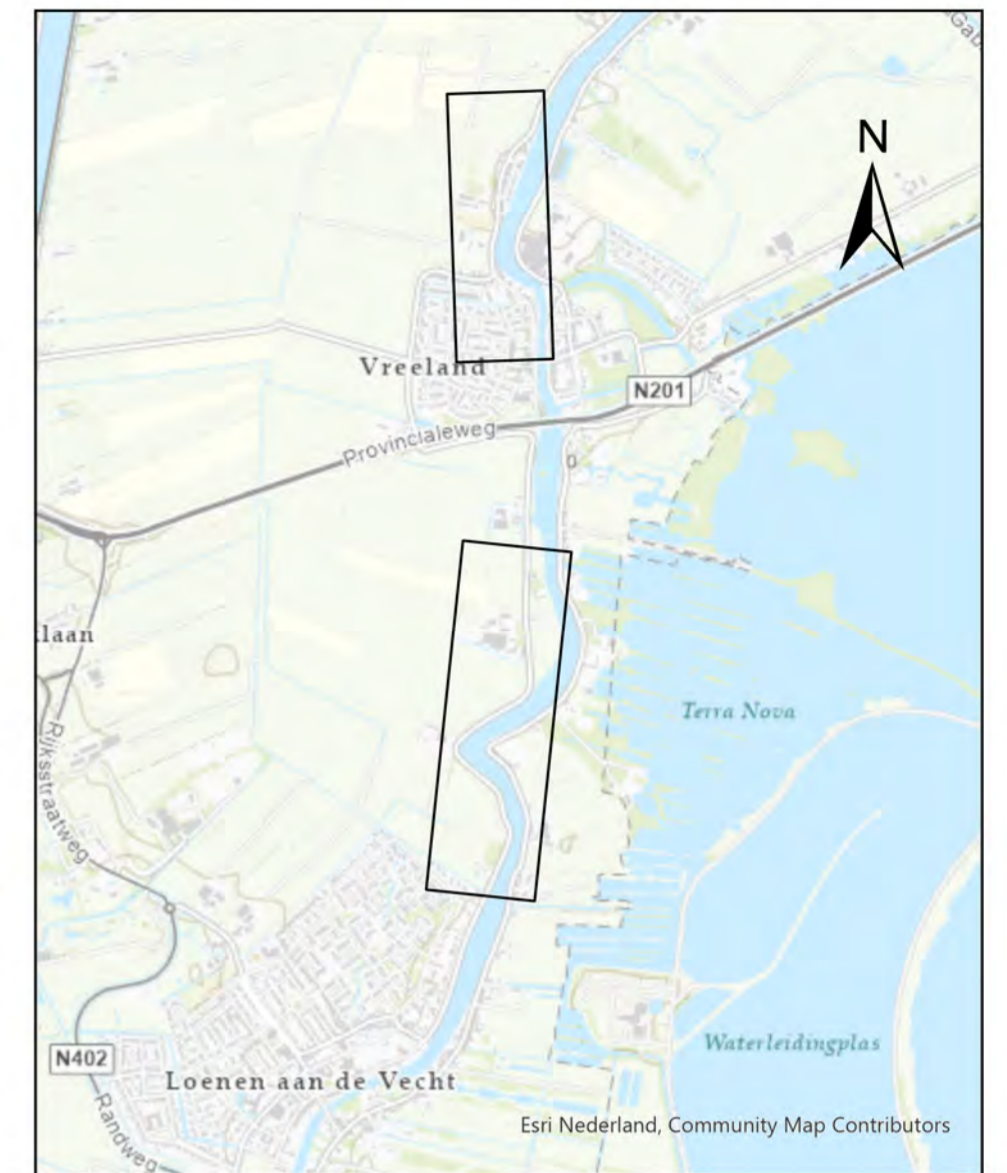
|| Plaatsbepaling

OPDRACHTGEVER: MATEBOER		Roelofs Postadres Postbus 12 7683 ZG Den Ham Bezoekadres Kroezenhoek 8 7683 PM Den Ham T +31 (0)546 67 88 88 E info@roelofsgroep.nl	
PROJECT: VERHARDINGSONDERZOEK VREELANDESEWEG EN NIGTEVECHTSEWEG		Tevens vestigingen in Sneek Steenwijk Spijkenisse Veenendaal Stadskanaal Weesp	
ONDERDEEL: Plaatsbepaling boringen	SCHAAL: 1:2.000	PROJECTNR: 51043243	DATUM: 1-8-2024
		FORMAAT: A2	STATUS: Definitief

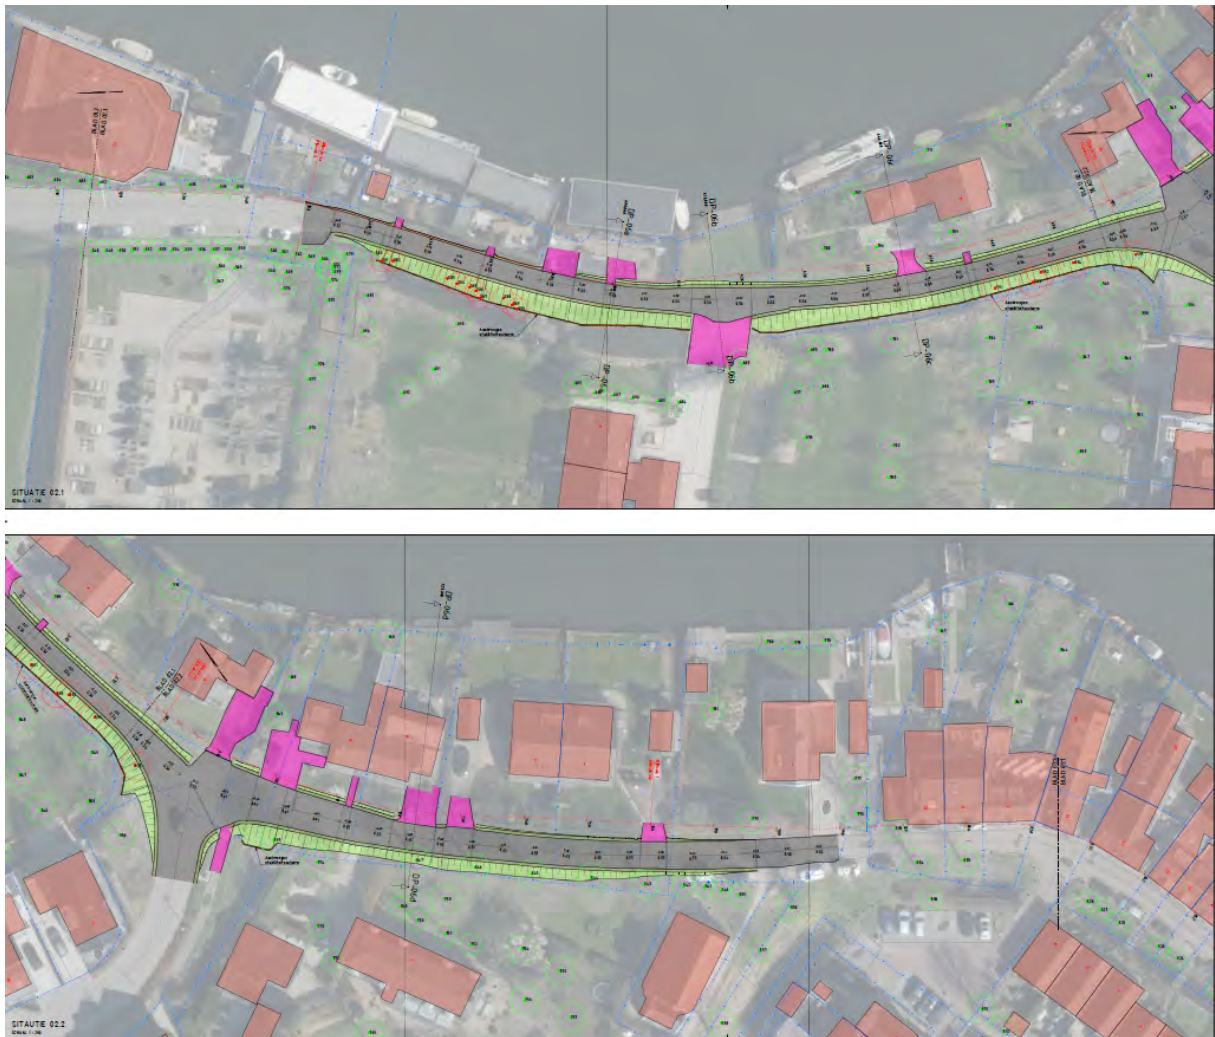
Dijkvak 6: Nigtevechtseweg nr. 2 en de Nigtevechtseweg nr.22

Afbeelding9: DO dijkverbetering dijkvak 6

Het talud aan de binnenzijde dient als gevolg van de dijkophoging aangepast te worden. Het steiler maken van het talud is niet gewenst uit oogpunt van de herkenbaarheid van de dijk, en de accentuering van het hoogteverschil tussen de kruin van de dijk en het naastgelegen veenweidelandschap. Om de dijkverbetering binnen het huidige ruimtebeslag van de dijk en aan te laten sluiten op het bestaande talud wordt, binnendijks aan de voet van de dijk, een stabiliteitsscherm geplaatst. De uitstraling en inpassing dient overeen te komen met de overige te plaatsen stabiliteitsschermen. Zie hiervoor hoofdstuk 2 *'Inpassing technische oplossing overall'*.
