# Onderzoek beschermde soorten Cluster 108.020 te Vaassen

| <b>Titel</b> | Onderzoek beschermde soorten cluster 108.020 |
| <b>Betreft</b> | Soortgericht onderzoek i.h.k.v. verduurzaming |
| <b>Locatie</b> | Cluster 108.020 Krugerstraat 9 t/m 15 & 9A t/m 15A (oneven) te Vaassen |

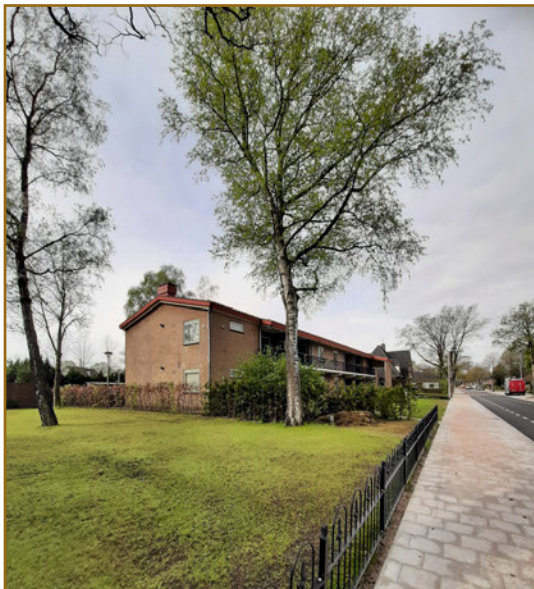
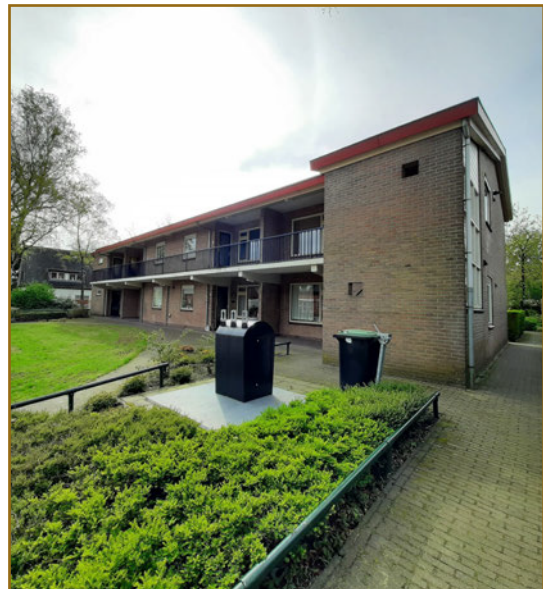
De woningen zijn gebouwd in 1961. Het gebouw heeft twee woonlagen. Het dak heeft een flauwe hellinghoek en is bedekt met metalen profielplaten. Ook de schoorstenen hebben een metalen bekleding. Het dak heeft rondom een overstek. De bakstenen gevels hebben een ongeïsoleerde luchtpouw met op meerdere plekken ventilatieopeningen. Rondom het gebouw staan meerdere bomen, aan de westkant staat een ongeveer drie meter hoge beukenhaag aan de overkant van het voetpad richting de achtertuinen. Er staan geen struiken direct tegen het gebouw aan. Achter het gebouw zijn tuinen aanwezig met diverse ligusterstruiken en een aantal schuurtjes. De schuurtjes zijn geen onderdeel van het project.

Afbeelding 1.4 & 1.5: Foto's van het appartementengebouw aan de Krugerstraat in Vaassen. De foto links is genomen vanaf de Krugerstraat ten noordoosten van het gebouw, de foto rechts vanuit noordwestelijke richting.

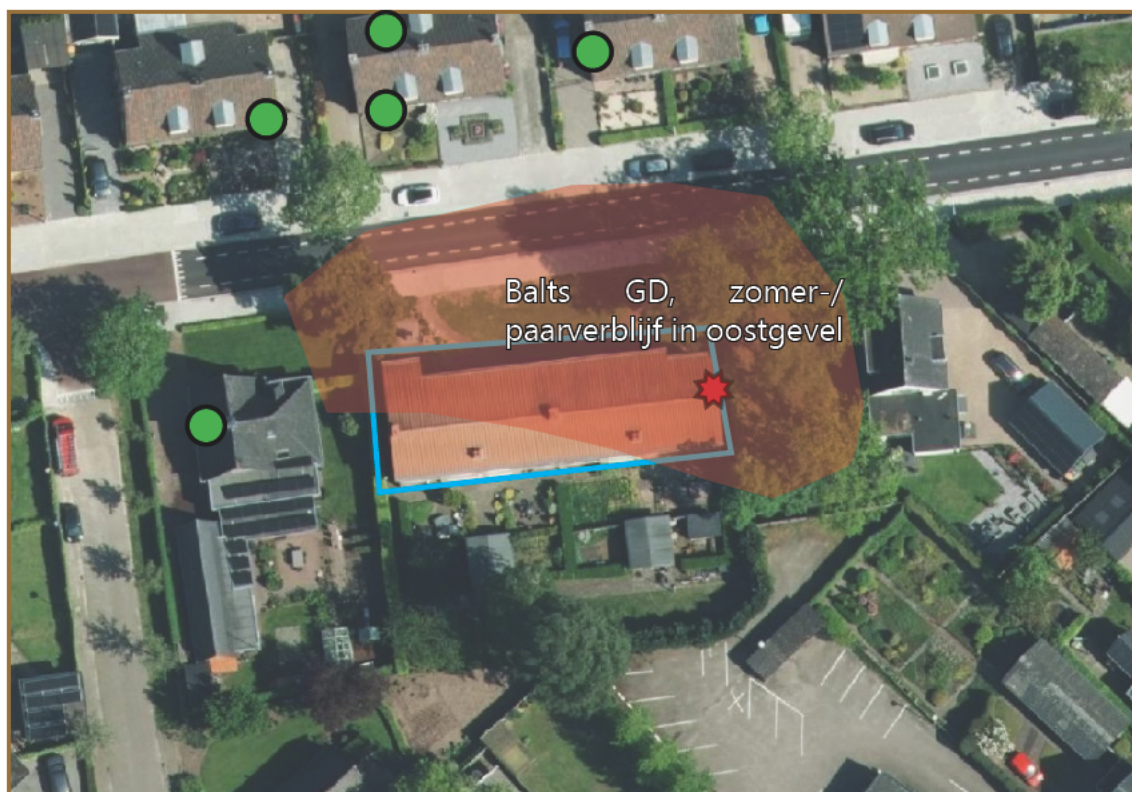
Bij de inventarisatierondes naar paarverblijfplaatsen is een territorium van gewone dwergvleermuis vastgesteld rond het gebouw. Tijdens beide rondes werd tijdens het vliegen gebaltst, met name tussen gebouw en Krugerstraat (ten noorden van het gebouw). Hoewel de exacte verblijfplaats niet is vastgesteld is het aannemelijk dat het gebouw een functie als paarverblijfplaats voor gewone dwergvleermuis heeft. Van andere soorten werd geen baltsgedrag vastgesteld. Ruige dwergvleermuis is in de afgelopen 10 jaar vrijwel nergens in Vaassen aangetroffen tijdens inventarisaties voor Triada en is ook hier niet vastgesteld. Naast de baltsende gewone dwergvleermuis werden gewone dwergvleermuis en laatvlieger in de omgeving foeragerend of passerend waargenomen.

Tijdens de inventarisatierondes naar zomer- en kraamverblijfplaatsen werd een verblijfplaats van één gewone dwergvleermuis aangetroffen in de oostelijke kopgevel. De ventilatievoegen bovenin de punt doen dienst als in-/uitvliegopening. Tijdens de ochtendronde werd hier circa 10 minuten voor zonsopkomst een invliegend exemplaar gezien. Tijdens de eerste avondronde (de avond ervoor) vloog hier ook één exemplaar uit, vermoedelijk dezelfde vleermuis. Er werden geen in- of uitvliegende laatvliegers gezien. De langsvliegende laatvliegers kwamen vooral uit de wijk ten noorden van de Krugerstraat en vlogen in zuidoostelijke richting, waarschijnlijk richting de omgeving van de begraafplaats of vandaar verder richting zuiden. Een functie als kraamverblijfplaats is uitgesloten. Ook aanwezigheid van bijzondere soorten is uitgesloten.

Afbeelding 3.1: Aanwezigheid van beschermde soorten cluster 108.020 Vaassen binnen het plangebied (lichtblauw kader) en omgeving. Bron ondergrond: Pdok viewer luchtfoto ([app.pdok.nl/viewer](https://app.pdok.nl/viewer)).

- De onderhoudswerkzaamheden aan de bebouwing leiden mogelijk tot verstoring of vernieling van verblijfplaatsen van vleermuizen. Er is daarom mogelijk sprake van overtreding van de omgevingswet, artikel 5.1, lid 2g ten aanzien van vleermuizen. Hiervoor is een 'omgevingsvergunning flora- en fauna-activiteit' noodzakelijk.
- Woonstichting Triada maakt voor dit project gebruik van de generieke omgevingsvergunning (GO) voor flora en fauna activiteiten die momenteel bij de provincie Gelderland wordt aangevraagd. De werkzaamheden dienen volledig conform de vergunningvoorschriften te worden uitgevoerd. Er kan pas gestart worden nadat de vergunning verkregen is. Gezien de aangetroffen soorten, functies en aantallen is ten aanzien van vleermuizen geen maatwerk vereist ten opzichte van de verplichte standaardmitigatie. De ecooloog stelt een ecologisch werkprotocol (EWP) op voor het project.
