Saneringsplan perceel achter de Heerenweg 344-348 te Heerlen  
HL091702759  
Gemeente Heerlen

## **Saneringsplan Wet bodembescherming**

**Sanering grond verontreinigd met zware metalen  
Perceel gelegen achter de Heerenweg 344 t/m 348 te Heerlen**

**opgesteld door: gemeente Heerlen  
datum: 30 juni 2025  
kenmerk rapport: HL091702759/SP2025.0.5.28**

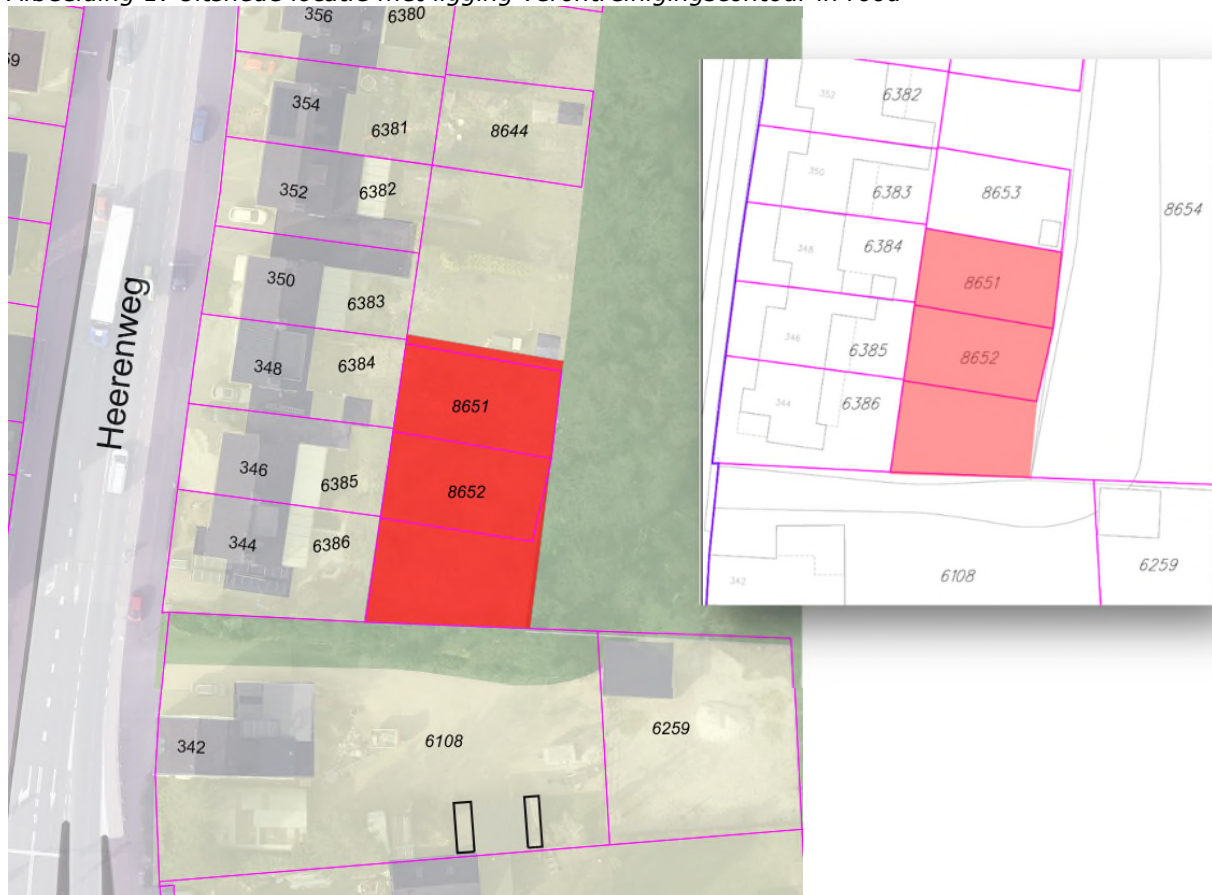
*Afbeelding 1: Uitsnede locatie met ligging verontreinigingscontour in rood*

Op dit moment is de locatie in gebruik als tuin. De locatie van de verontreiniging is weergegeven op onderstaande uitsnede en op de in bijlage 1 weergegeven kadastrale overzichtskaart.

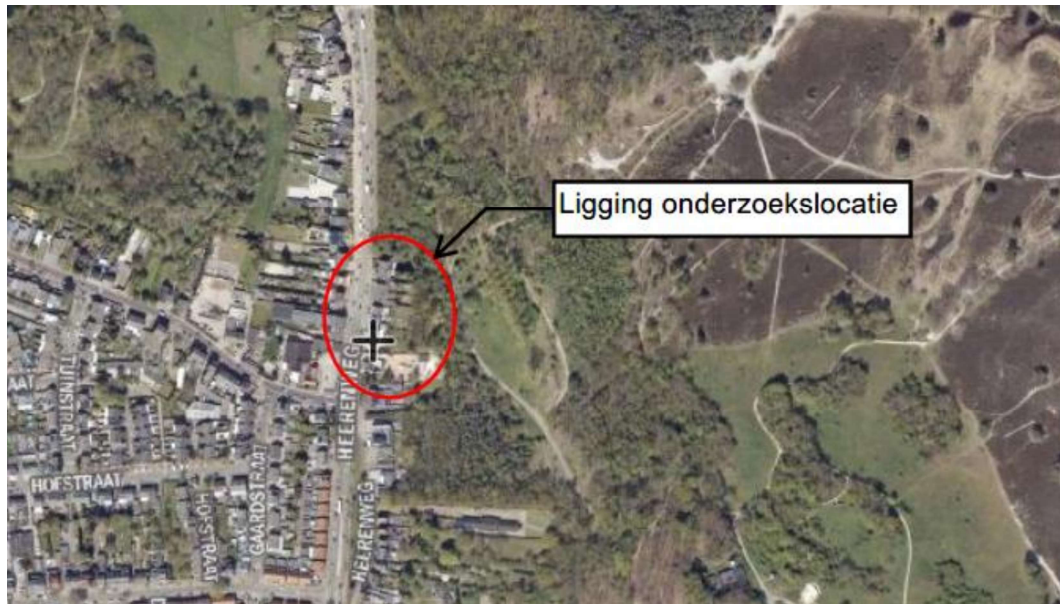
Luchtfoto 2.1: Ligging onderzoekslocatie (bron: Street Smart)

De regionale ligging is weergegeven op tekening 0480909.100-O-1 en de huidige situatie is weergegeven op tekening 0480909.100-S-1 en op luchtfoto 2.1.

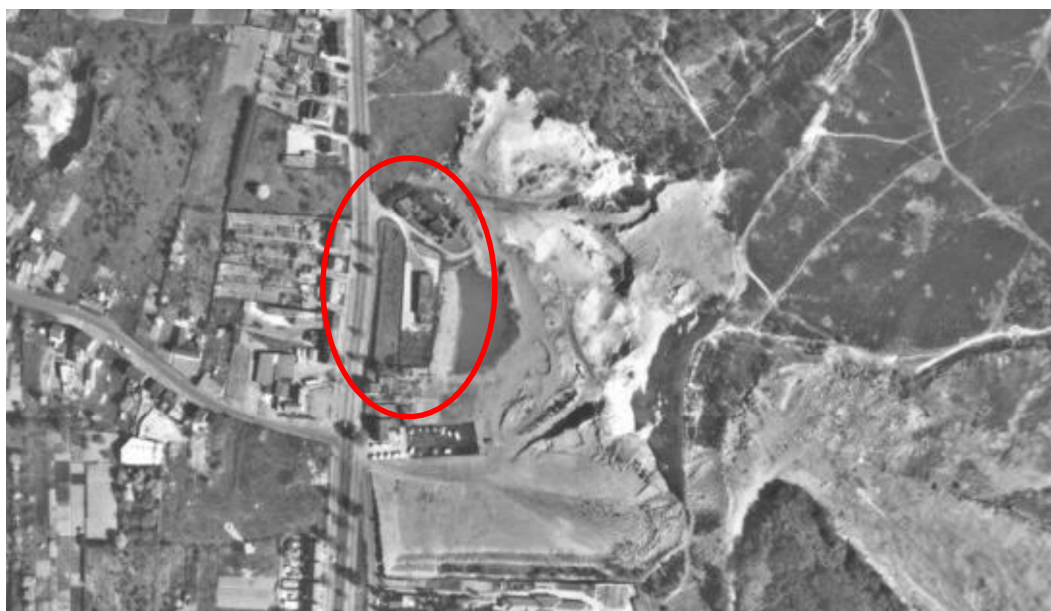
Luchtfoto 2.2: Situatie 1965 (bron: foto aangeleverd door de gemeente Heerlen)

Luchtfoto 2.2 is genomen in 1965 en daarop is de bedrijfslocatie op de huidige onderzoekslocatie duidelijk te zien alsmede de toegangsweg naar dit bedrijf.

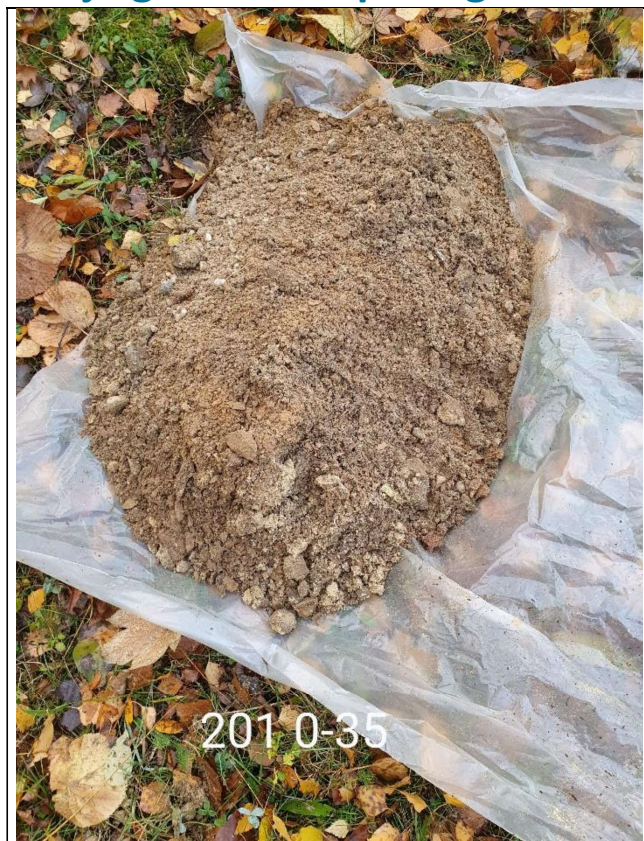
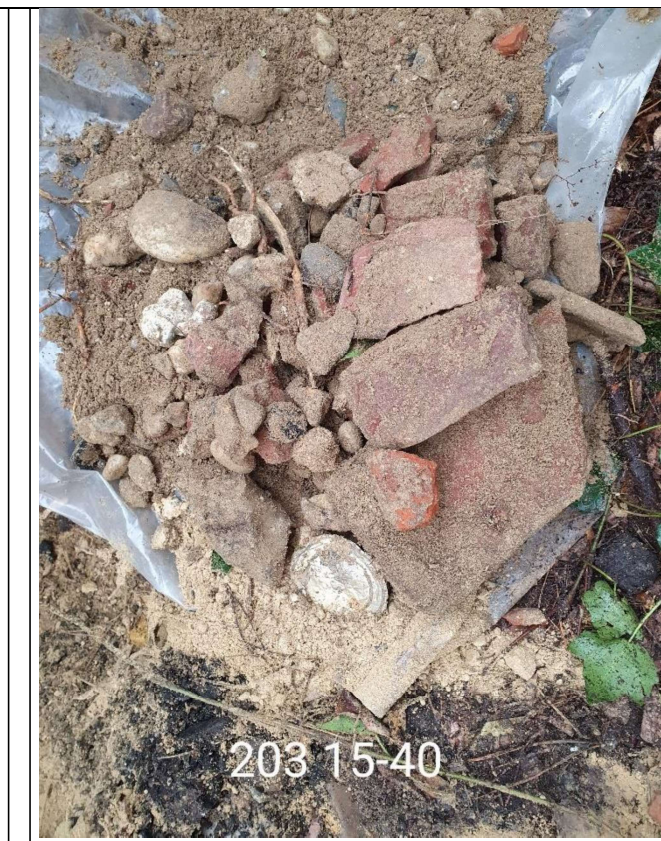
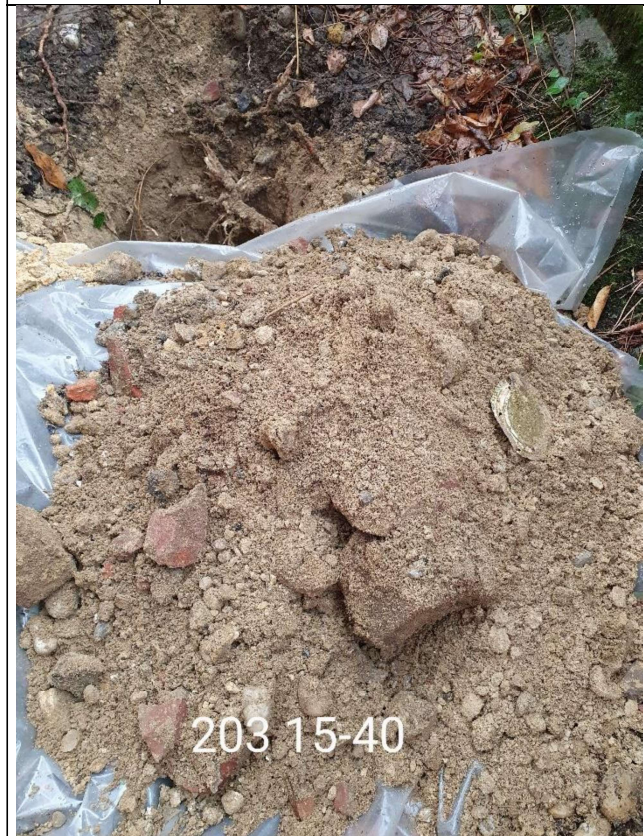
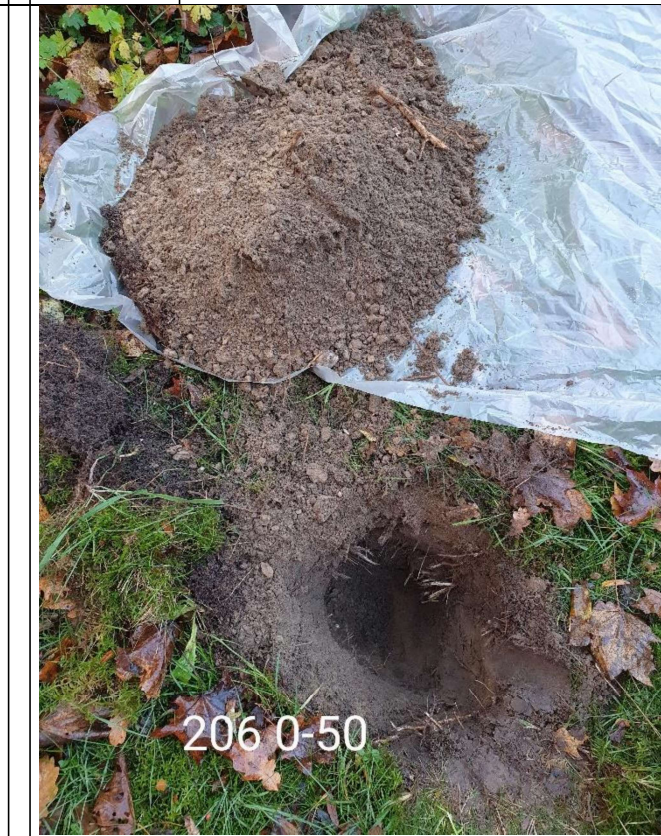
| <p>Fotonummer: 1: Proefgat 201 (0,0-0,35 m -mv.)</p> | <p>Fotonummer: 2: Proefgat 203 (0,15-0,40 m -mv.)</p> |
| <p>Fotonummer: 3: Proefgat 203 (0,15-0,40 m -mv.)</p> | <p>Fotonummer: 4: Proefgat 206 (0,0-0,50 m -mv.)</p> |

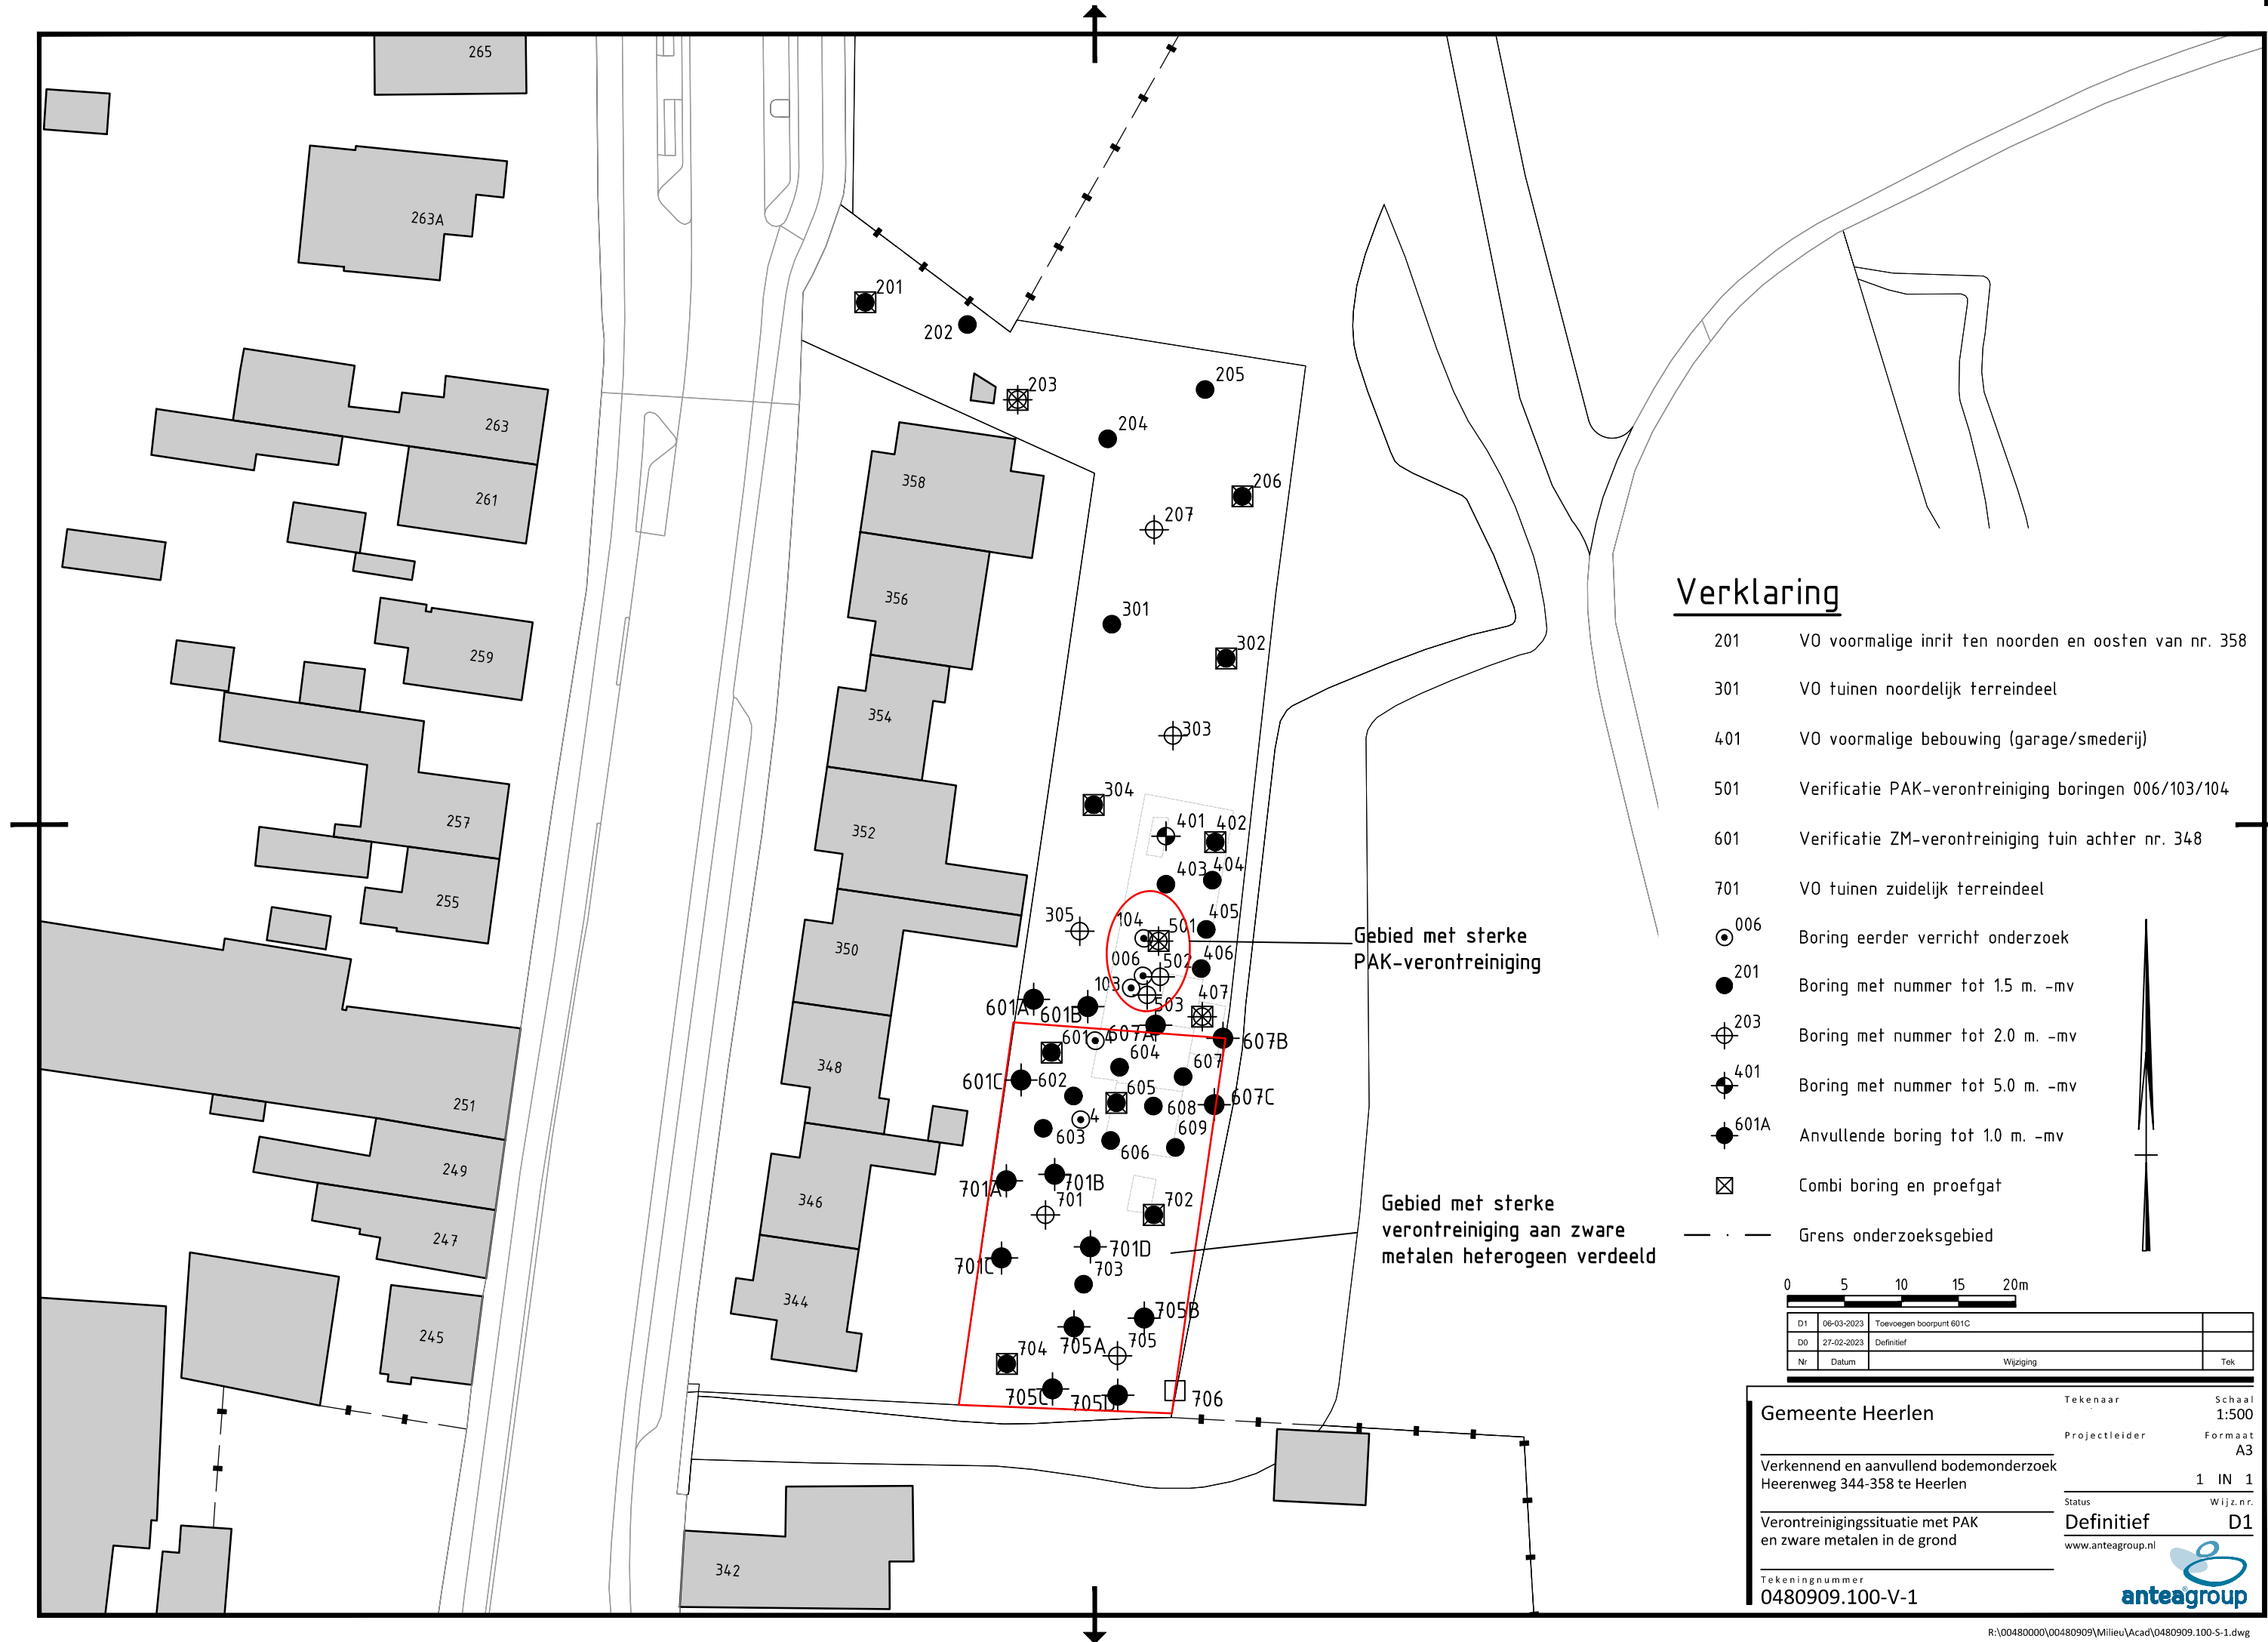
- 201 VO voormalige inrit ten noorden en oosten van nr. 358
- 301 VO tuinen noordelijk terreindeel
- 401 VO voormalige bebouwing (garage/smederij)
- 501 Verificatie PAK-verontreiniging boringen 006/103/104
- 601 Verificatie ZM-verontreiniging tuin achter nr. 348
- 701 VO tuinen zuidelijk terreindeel
- 006 Boring eerder verricht onderzoek
- 201 Boring met nummer tot 1.5 m. -mv
- 203 Boring met nummer tot 2.0 m. -mv
- 401 Boring met nummer tot 5.0 m. -mv
- 601A Anvullende boring tot 1.0 m. -mv
- Combi boring en proefgat
- Grens onderzoeksgebied

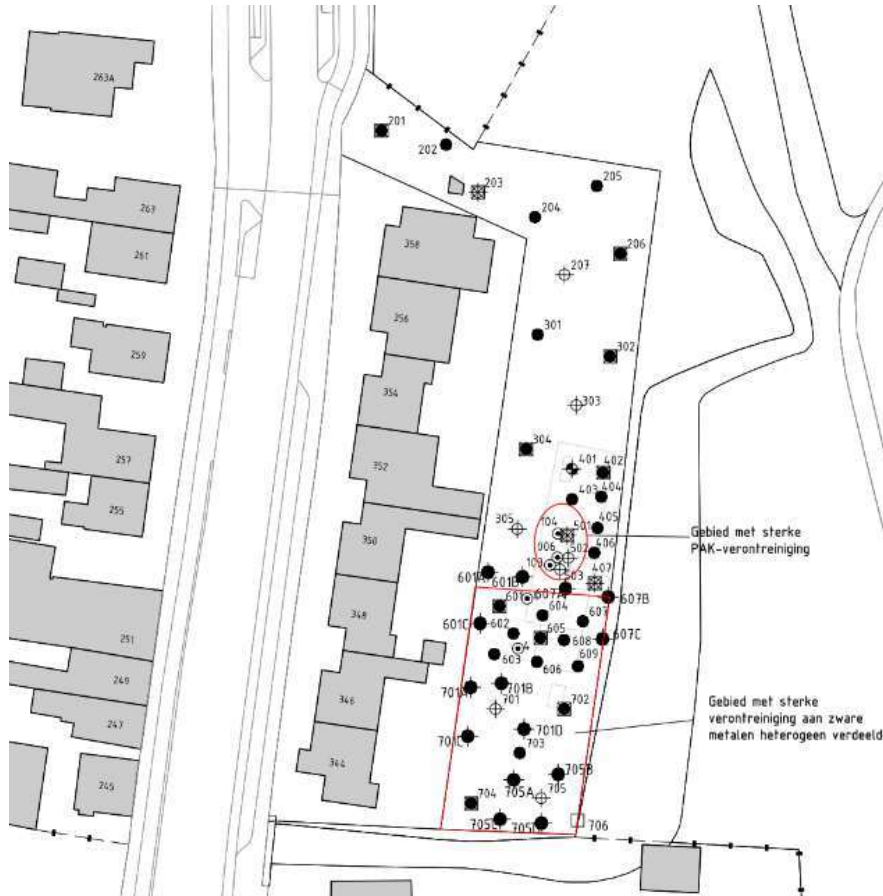
Figuur 2.1: Plattegrond met onderzoekslocatie en interventiewaardecontouren (bron: Antea Group, 2023)

Op de plattegrond in figuur 2.1 zijn de interventiewaardecontouren van PAK en zware metalen aangegeven.
