# Activiteitenplan

Oud-Eerbeek

Activiteitenplan Oud-Eerbeek

51028092

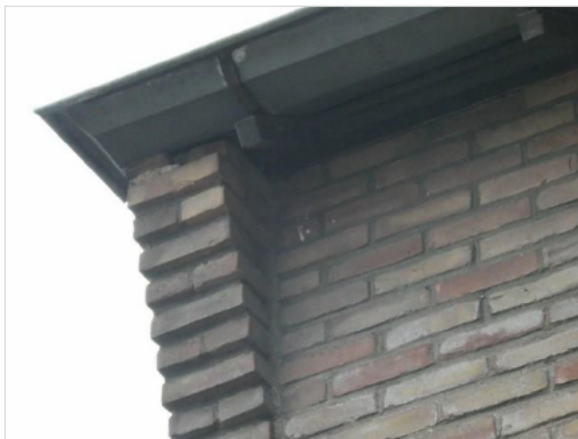
Figuur 3.5 Nestlocatie van gierzwaluw bij ruimte onder dakgoot.

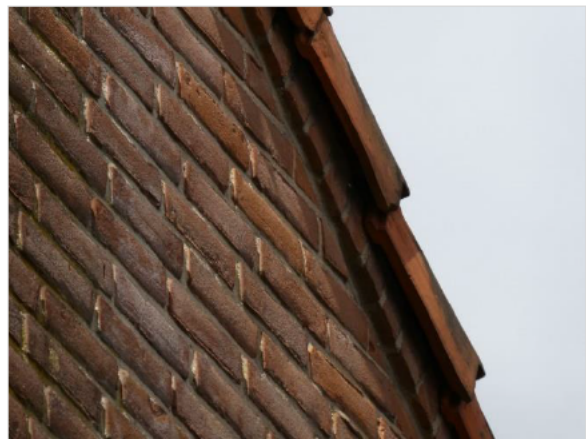
Figuur 3.6 Nestlocatie van gierzwaluw bij ruimte onder overhangende kantpannen.

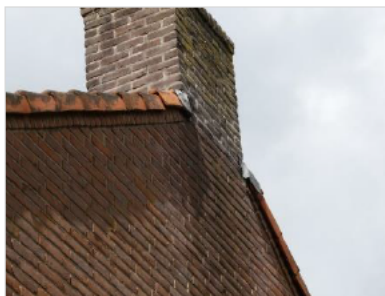
Figuur 3.9 Verblijfplaats van vleermuis bij overhangende kantpannen en loodslabben.

In totaal zijn er 24 verblijfplaatsen van vleermuizen aangetroffen op de planlocatie. Waarvan 11 zomerverblijfplaatsen en vier paar-/zomerverblijfplaatsen van gewone dwergvleermuis en negen zomerverblijfplaatsen van laatvliegers.

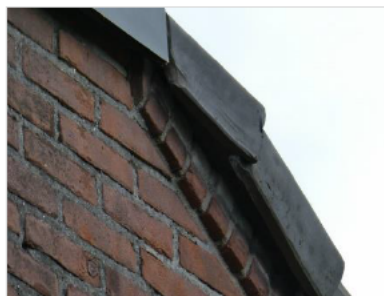
Figuur 3.10 Verblijfplaats van vleermuis bij overhangende kantpannen.

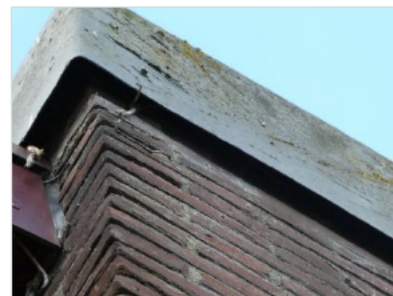
Figuur 3.11 Verblijfplaats van vleermuis bij betimmering van schoorsteen.

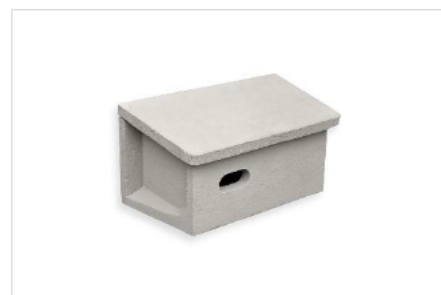
Figuur 6.2 Tijdelijke gierzwaluwkast (GZTH1) van Unitura.

Om geen risico te nemen ten aanzien van de planning worden, worden 72 kasten van het type GZTH1 van Unitura (figuur 6.2) opgehangen binnen 200 meter van het plangebied. De kasten zijn gemaakt van houtbeton en kunnen daarom op de locaties blijven hangen. De kasten worden voorafgaand aan de start van het broedseizoen geplaatst. Omdat de werkzaamheden in fases worden uitgevoerd, worden er minimaal 72 kasten opgehangen om aan de mitigatie eisen uit het kennisdocument te voldoen (BIJ 12, 2023b). In figuur 6.4 en 6.5 zijn de locaties van de tijdelijke kasten weergegeven. De stippen corresponderen steeds met een aantal van drie kasten. Foto's van de geplaatste kasten zullen in het logboek worden verwerkt en later worden opgestuurd naar het bevoegd gezag.

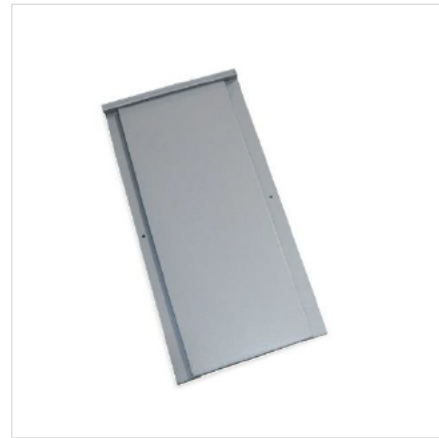
Figuur 6.3 Vleermuiskast VMT1 van Unitura.

Voor het aanbieden van tijdelijke alternatieven, zullen minimaal zes maanden voor de werkzaamheden, vier tijdelijke vleermuiskasten voor elke aangetroffen verblijfplaats worden opgehangen, binnen 200 meter van de huidige verblijfplaatsen. Omdat er in het plangebied in totaal 15 verblijfplaatsen van de gewone dwergvleermuis aanwezig zijn, worden daarom in totaal 60 tijdelijke vleermuiskasten geplaatst. In figuur 6.4 en 6.5 zijn de locaties van de tijdelijke kasten weergegeven. Foto's van de geplaatste kasten zullen in het logboek worden verwerkt en later worden opgestuurd naar het bevoegd gezag. De vleermuiskasten zijn van het type VMT1, van Unitura (figuur 6.3) of vergelijkbaar.

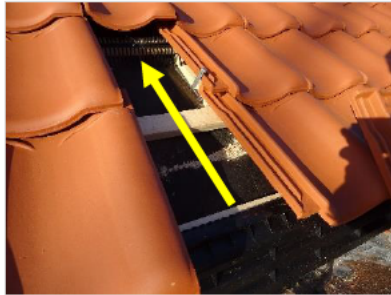
Figuur 6.6 Voorbeeld plaatsen vogelschroot bij derde rij dakpannen.

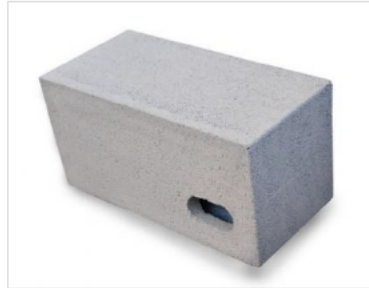
Figuur 6.7 Inmetzelsteen type GZP2 van Unitura.

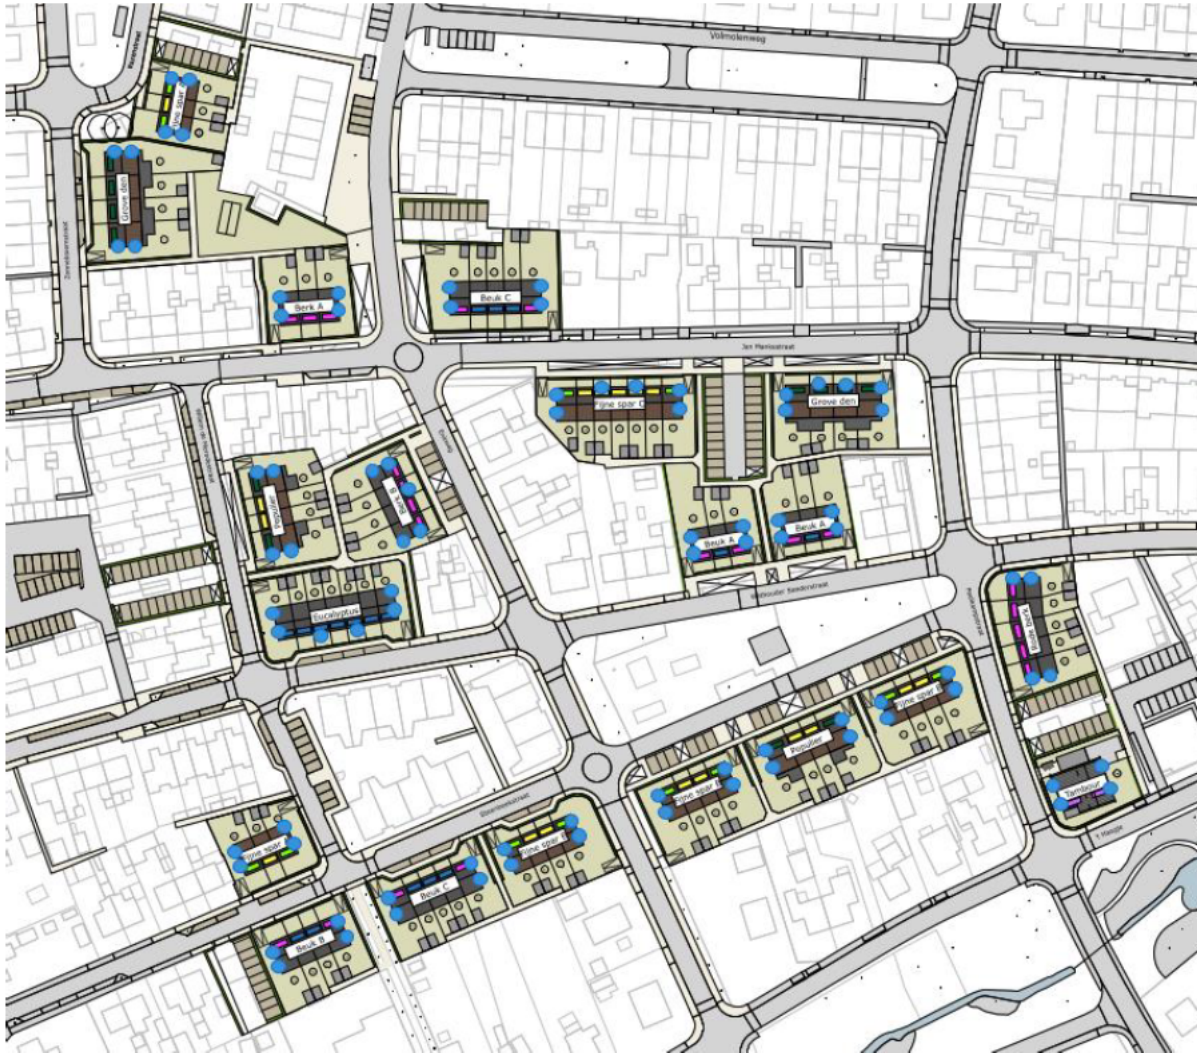
**Figuur 6.11** Locaties van de permanente voorzieningen voor de gierzwaluw in de toekomstige situatie.

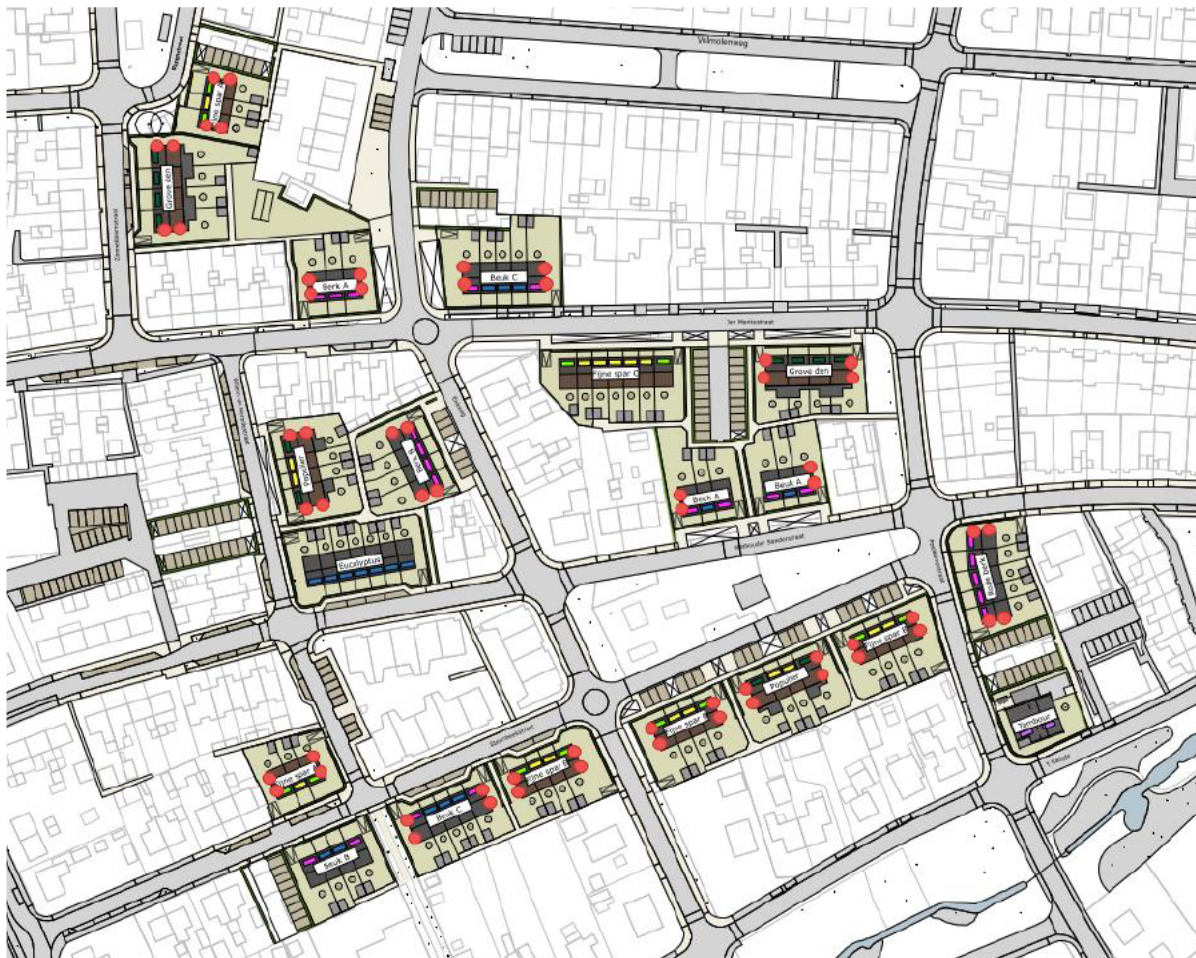
Figuur 6.12 Locaties van de permanente voorzieningen voor de gewone dwergvleermuis in de toekomstige situatie.

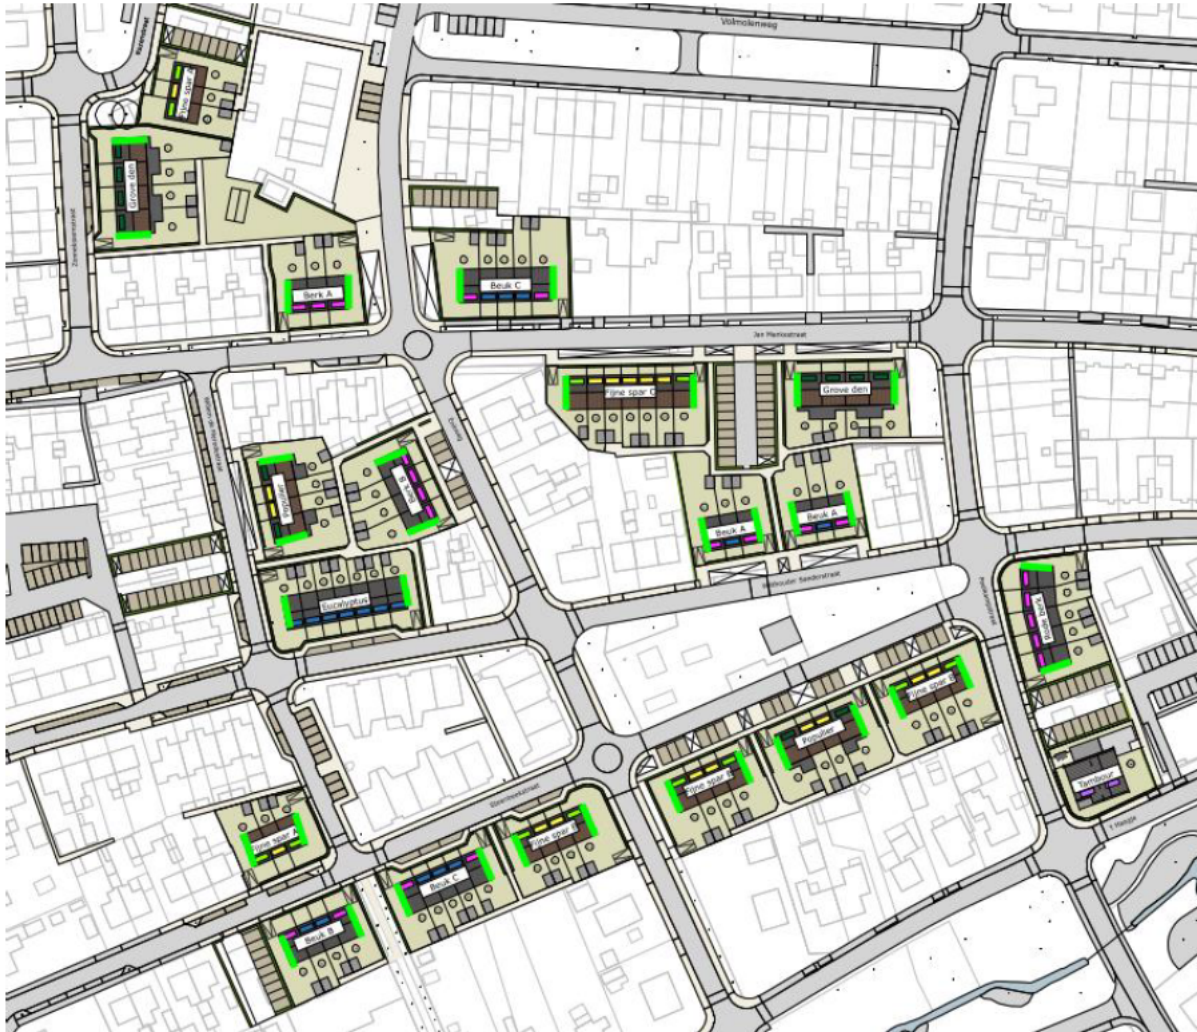
Figuur 6.13 Locaties van de permanente voorzieningen voor de laatvlieger in de toekomstige situatie.
