DE STABILITEIT VAN GANGENSTELSELS  
IN VERBAND MET UITBREIDINGEN  
VAN THERMAE 2000\_2022

GeoControl rapport M02203

In opdracht van: Thermae 2000 B.V.

MAASTRICHT, MAART 2022

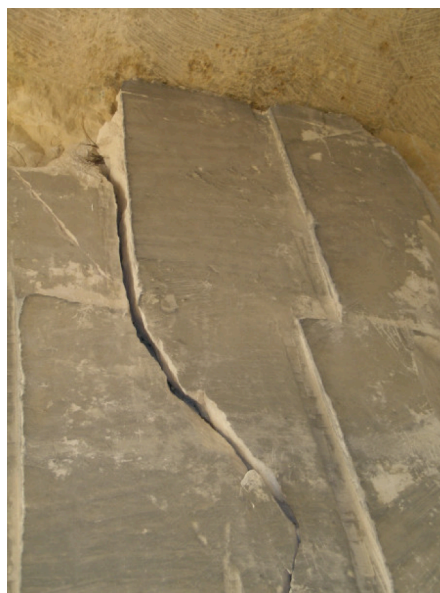
**Fig. 11.2** typische barstvorming op de hoek van een pilaar (Zonneberg vanuit ENCI-groeve)

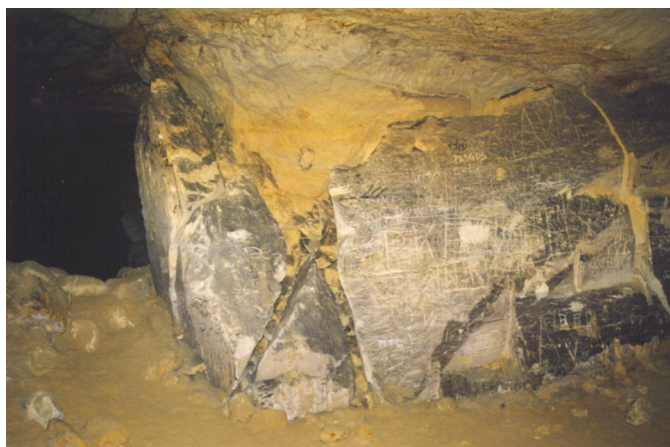
**Fig. 11.8** Enkele dm verkorte pilaar in het inmiddels in 2003 opgevulde gedeelte van het Noordelijk Gangenstelsel
