# STABILITEIT PILAREN EN AARDPIJPEN TRICHTERGROEVE

GeoControl rapport M01824

In opdracht van: Thermae 2000 BV

MAASTRICHT, AUGUSTUS 2018

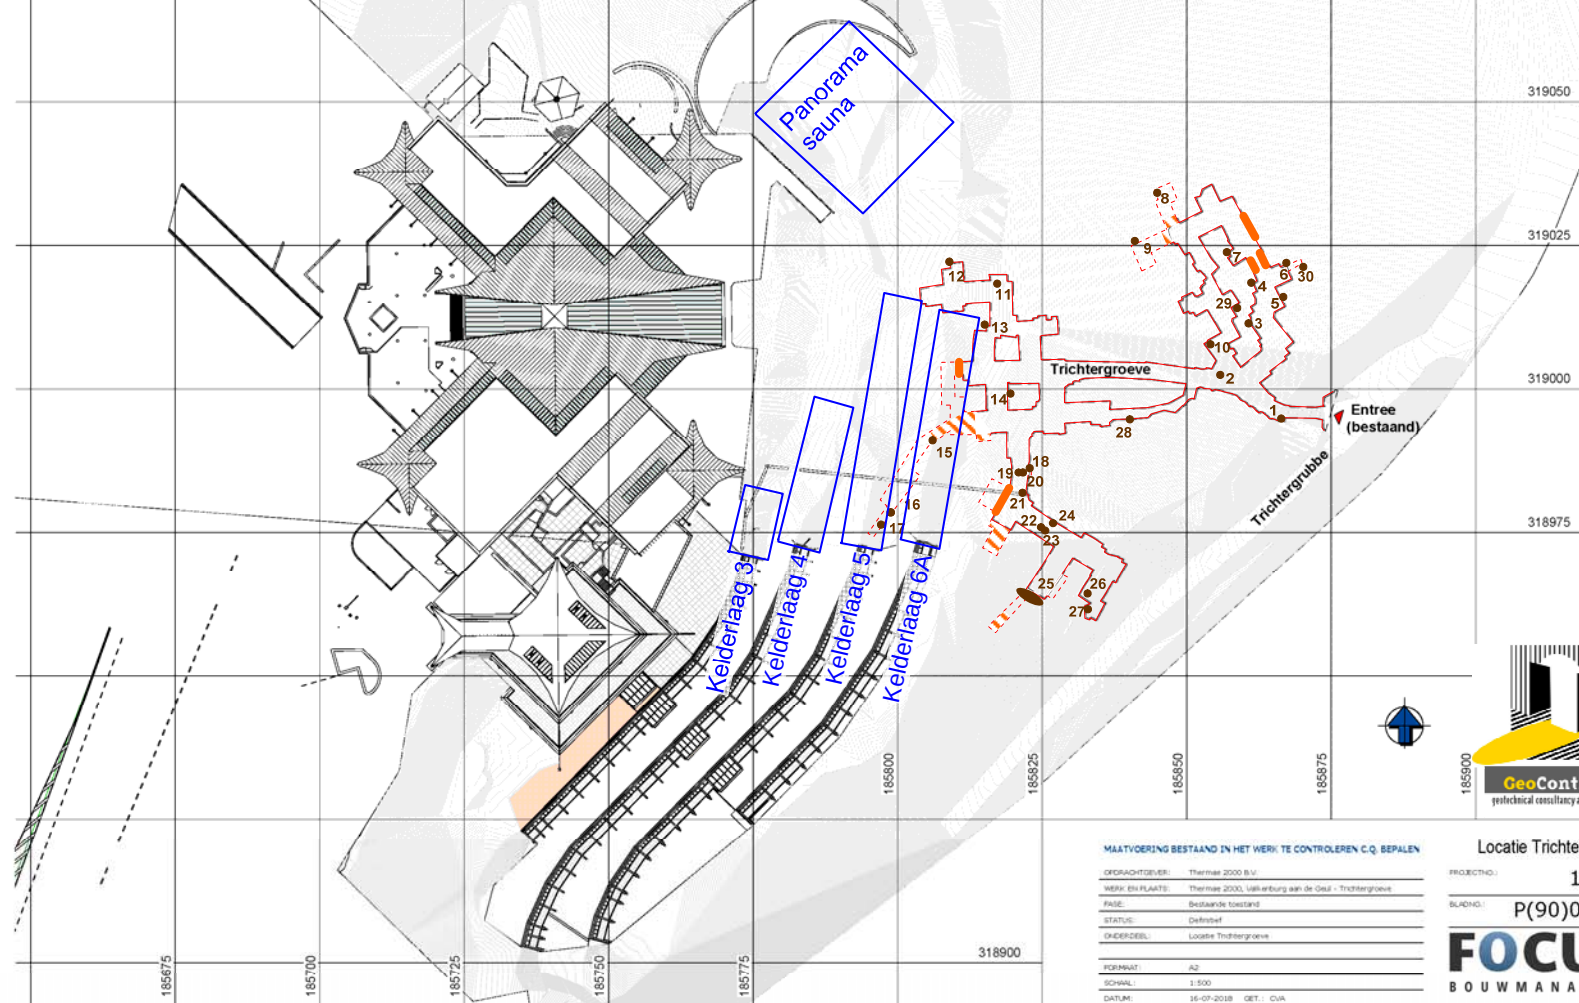
### Bijlage 3. Trichtergroeve ten opzichte van infrastructuur

Op basis van de diameter van de aardpijp, de breedte van de aansnijding, de cohesie en het al of niet leeggestroomd zijn is het leegstroomgevaar geschat (kolom “Gevaar leegloop”). De hierbij gehanteerde classificatie is weergegeven in Tabel 5.1. Verder is voor iedere aardpijp onderzocht of deze binnen een straal van 10 m van infrastructuur van Thermae 2000 aan het maaiveld ligt. Dit bleek bij aardpijpen 11 t/m 17 het geval (zie ook Bijlage 3). De overige

aardpijpen kunnen bij leeglopen een sinkhole aan het maaiveld veroorzaken, maar liggen te ver af van de in Bijlage 3 aangegeven infrastructuur om daaraan schade aan te richten.

Uiteindelijk blijken er 5 aardpijpen met leegstroomgevaar 4 of 5 binnen een straal van 10 m van infrastructuur van Thermae 2000 voor te komen. Het gaat om aardpijpen 11, 13 en 15 t/m 17. Het is noodzakelijk deze op te vangen.

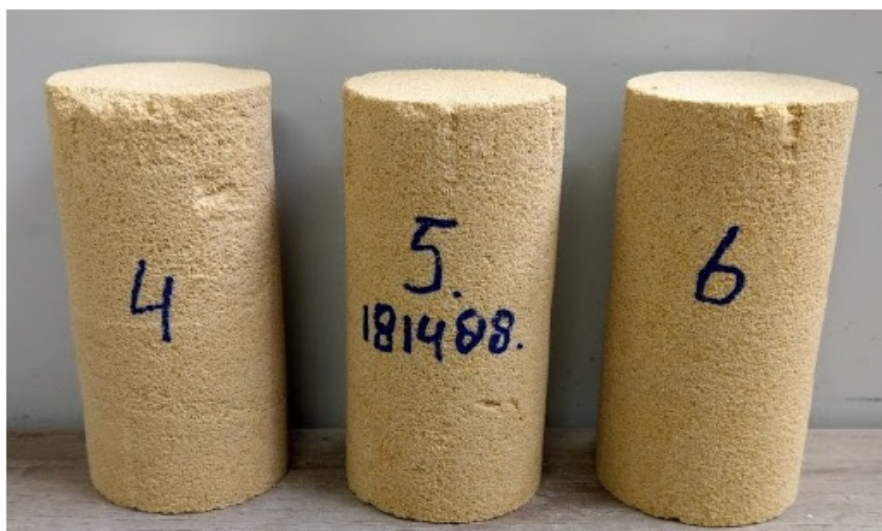
Foto 2. Proefstukken 4 t/m 6 (uit blok 1)

Op 19 april zijn de proefstukken uit de aangeleverde blokken geboord. De boorrichting staat in de foto 1 met een pijl aangegeven. In foto 2, 3 en 4 zijn de geprepareerde proefstukken weergegeven. Na preparatie is uitdroging voorkomen en zijn de proefstukken tot aan het moment van testen opgeslagen bij 20 °C / >95% R.V.

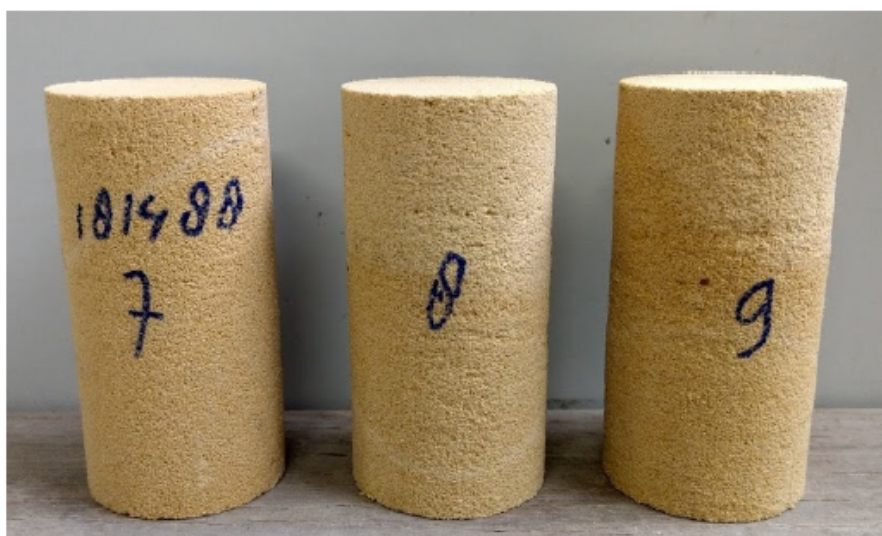
Foto 3. Proefstukken 7 t/m 9 (uit blok 2)

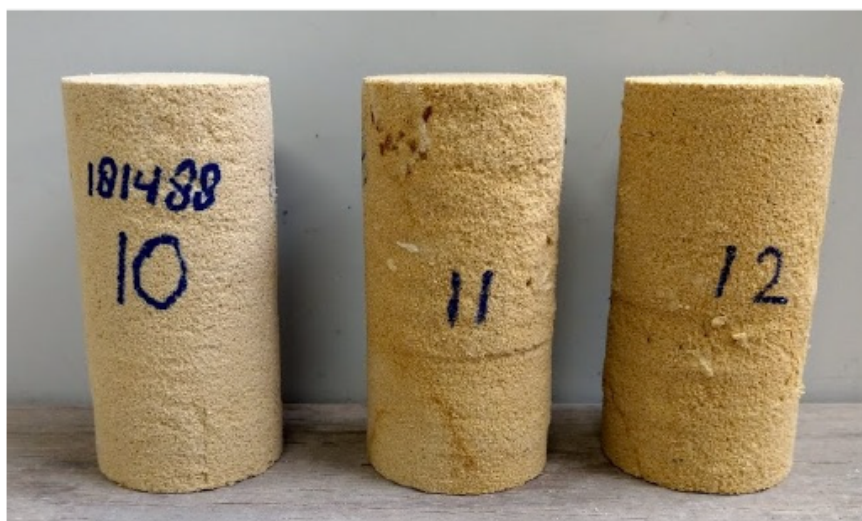
Foto 4. Proefstukken 10 t/m 12 (uit blok 3)

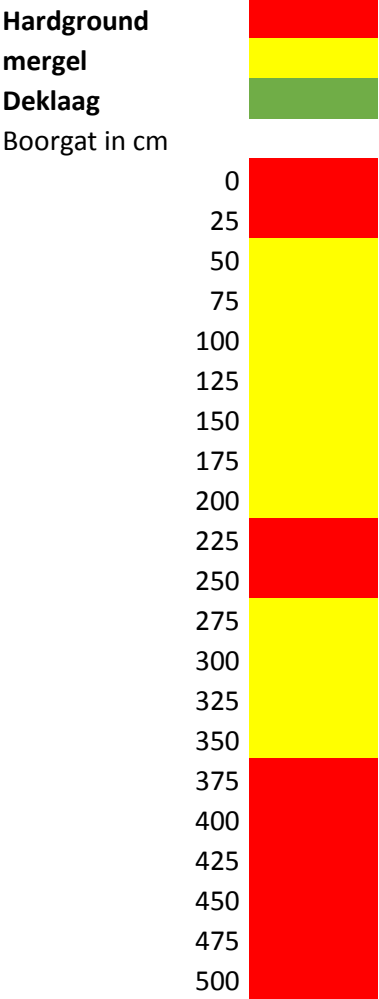
Locatie 4

Géén deklaag geraakt

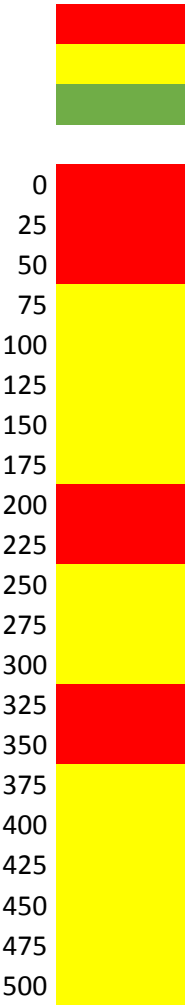
Locatie 6

Hardground  
mergel  
Deklaag

Géén deklaag geraakt

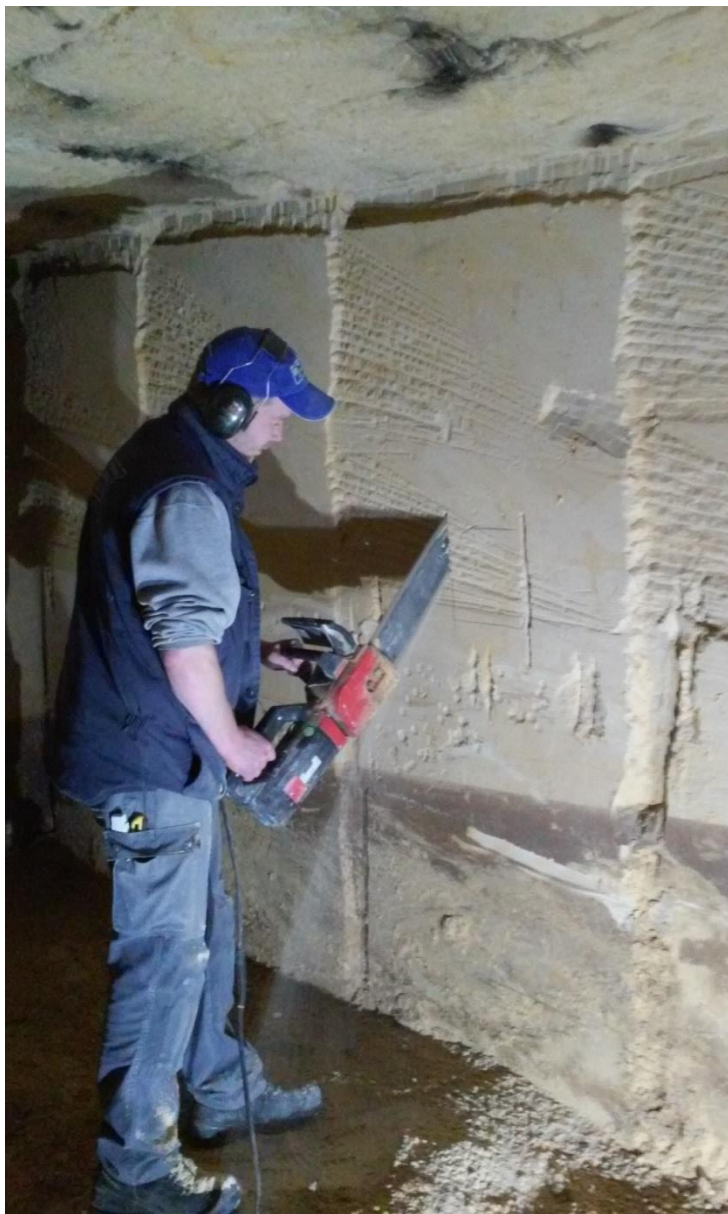
*Uitzagen van de proefsteen op locatie 3*
