# Rapport ecologisch activiteitenplan

Koningin Wilhelminastraat, Ooij  
Complex 21.051

## Definitief

Datum: 08-07-2025

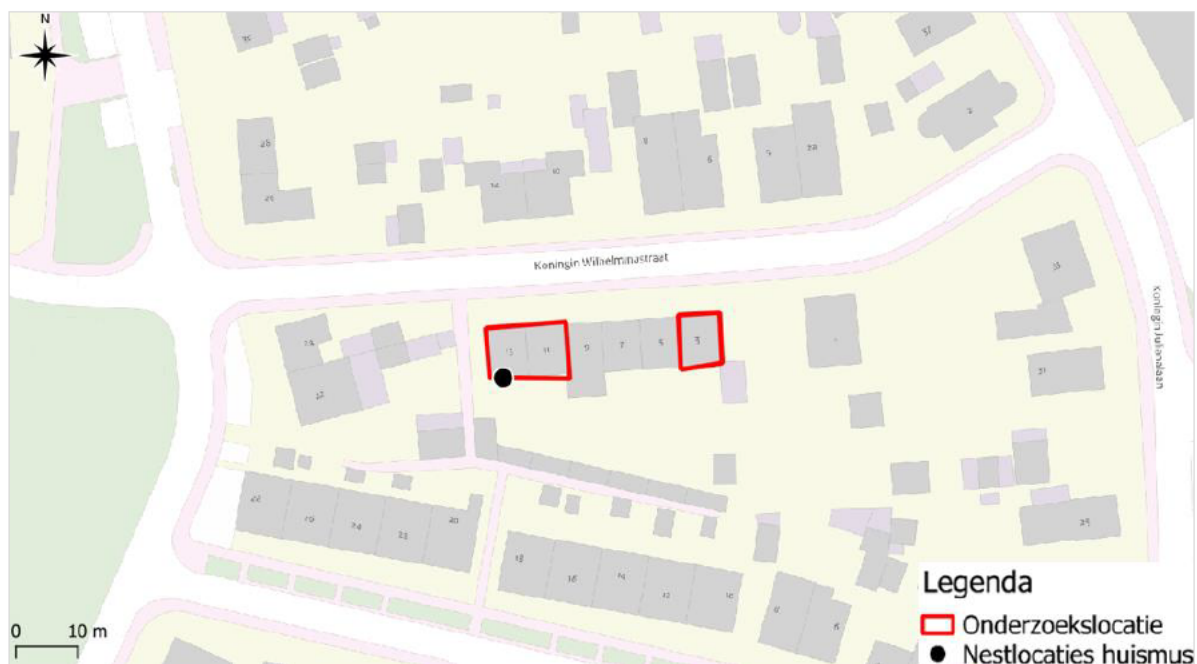
Figuur 4.1 Overzicht van de aangetroffen verblijfplaatsen van huismussen (zwarte stippen) op en in de omgeving van de onderzoekslocatie (rood omlijnd).

Tevens is tijdens de veldbezoeken gelet op nestlocaties van huismussen in de directe omgeving van de onderzoekslocatie. Tijdens de veldbezoeken zijn geen nestlocaties vastgesteld in de omliggende woningen. Wel zijn de verderop in Ooij grotere aantallen nestlocaties van de huismus bekend.

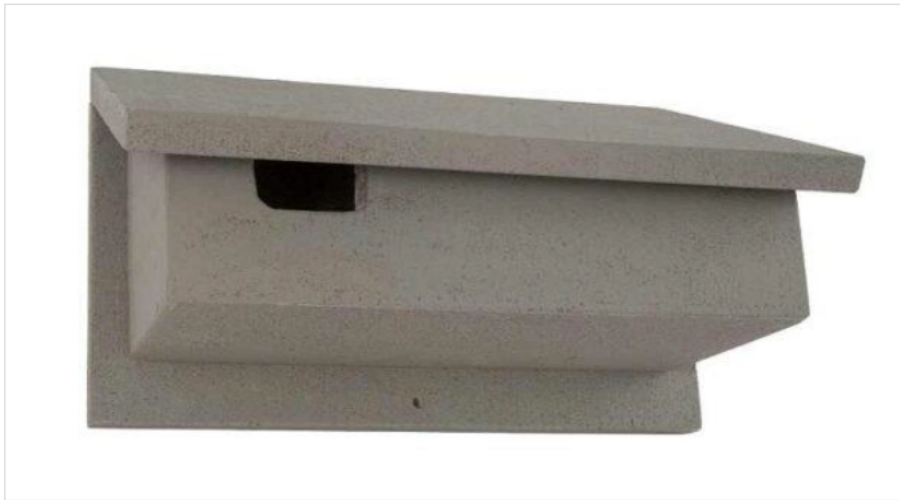
Figuur 8.1 Nestkast type NK GZ 10 (bron: Vivara Pro).

Er is één nestlocatie van de huismus aangetroffen in de te renoveren woningen. De huismussen kunnen als tijdelijke vervanging tijdens uitvoering van de werkzaamheden terecht in de woningblokken in de omgeving. Daarbovenop worden uiterlijk 3 maanden voor het ongeschikt maken, twee kasten geplaatst als tijdelijke vervanging voor de nestlocaties. Er wordt gekozen voor gierzwaluwkasten, die tevens geschikt zijn voor huismus, van het type NK GZ 10 (zie figuur 8.1) of vergelijkbaar. Deze worden binnen 200 meter van de bestaande nestlocaties opgehangen aan een noord- of oostgevel of in de schaduw van bomen of een overstek zodat de kasten niet te snel opwarmen. Daarnaast worden de kasten geplaatst op tenminste 3 meter hoogte en met 50 centimeter tussen de invliegopeningen. De kasten zijn gepland om te plaatsen aan de gevels van (zie figuur 8.2):

- Koningin Wilhelminastraat 10: 2x type NK GZ 10 aan oostelijke kopgevel

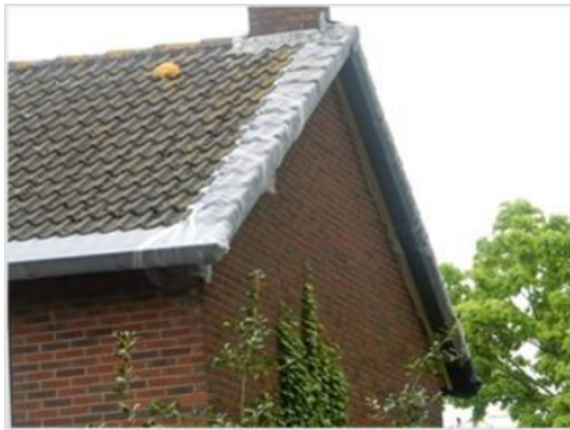
Figuur 8.3 Voorbeeld van afgeschermd kopse kant en afgeschermd dakgoot.

Voor de huismus geldt dat buiten het broedseizoen de nestlocaties ongeschikt gemaakt dienen te worden (buiten de periode maart-eind augustus). De bebouwing kan ongeschikt gemaakt worden door de onderste rij dakpannen en dakgoten, kopse kanten van de woningen/woningblokken en overige openingen die toegang geven tot geschikte nestlocaties ontoegankelijk te maken voor desbetreffende soorten, bijvoorbeeld door ze af te screenen met steigerdoek, spouwborstels en/of vulschuim (zie figuur 8.3 en 8.4). Daarnaast wordt geadviseerd ook een kapje op de schoorsteenpijpen te zetten om hierin algemeen broedende vogels te voorkomen indien ook echt in het broedseizoen gewerkt wordt. Na ongeschikt maken wordt geadviseerd om de ecologisch begeleider een inspectie te laten uitvoeren of alles goed afgedicht is en te dient een check uitgevoerd te worden dat geen huismussen weer aanwezig zijn.

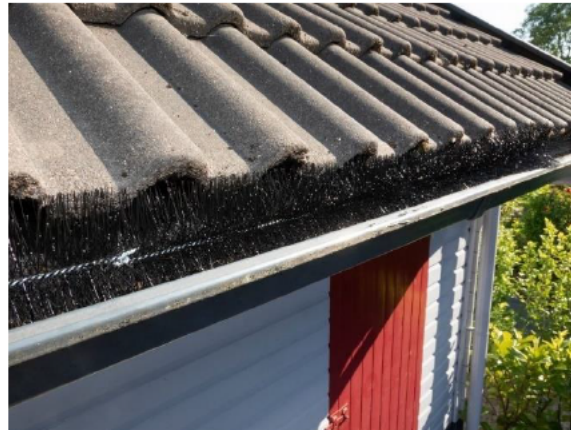
Figuur 8.4 Voorbeeld van toepassen spouwborstels in dakgoot.

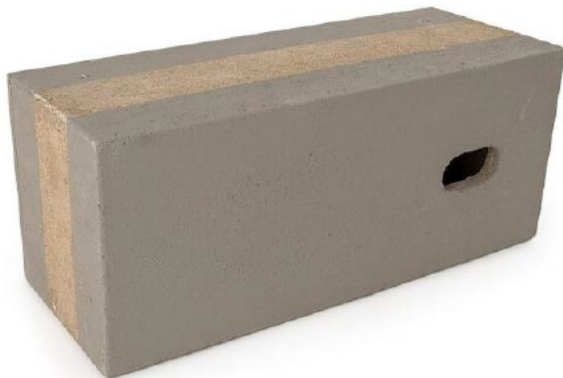
Figuur 8.6 Inbouwkast IB GZ 03 geschikt voor zowel huismus als gierzwaluw.

Mocht onverhoopt, toch niet de bestaande nestlocatie behouden kunnen blijven dan zal gekozen worden voor het plaatsen van inbouwkasten geschikt voor huismus bovenin de oost- en noordgevels van de woningen. In dat geval zal gekozen worden voor het type IB GZ 03 van Vivara Pro (geschikt voor zowel gierzwaluw als huismus) of een vergelijkbaar type (zie figuur 8.6 en 8.7). De exacte locatie hiervan zal in dat geval in overleg met de ecooloog bepaald worden en de kasten zullen altijd met tenminste twee bij elkaar geplaatst worden.

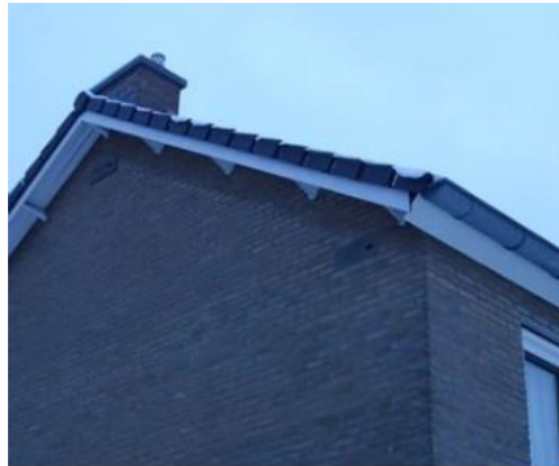
Figuur 8.7 Voorbeeld inbouwkast type IB GZ 03 ingebouwd een kopgevel.
