# Appendix 0652946516 / DSO 20250909 02085

## Huidige situatie oprit

### Nieuwe situatie oprit

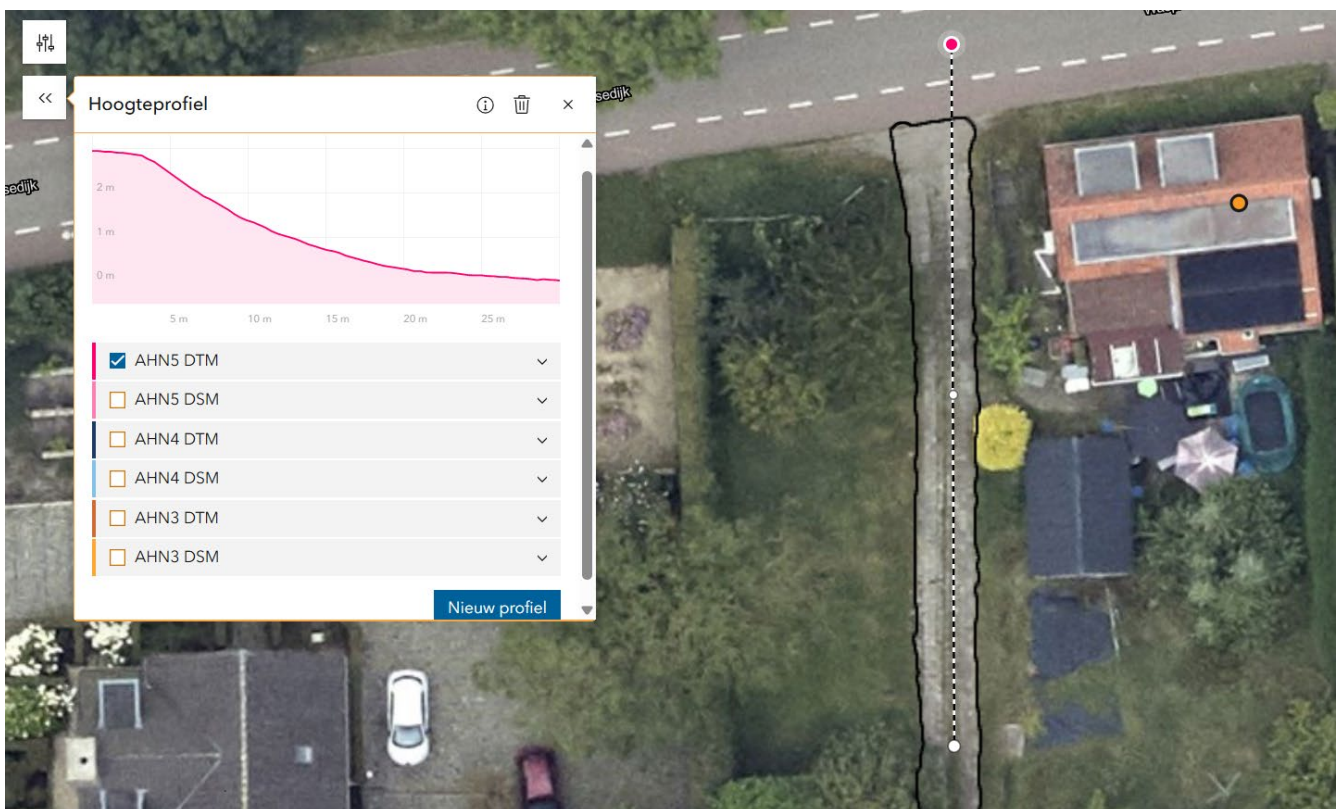
Onderstaand vind u het bovenaanzicht van de huidige situatie met zwarte belijning rond de oprit, inclusief hoogteprofiel. Huidige breedte van de oprit is bovenaan 4 meter, onderaan 3 meter

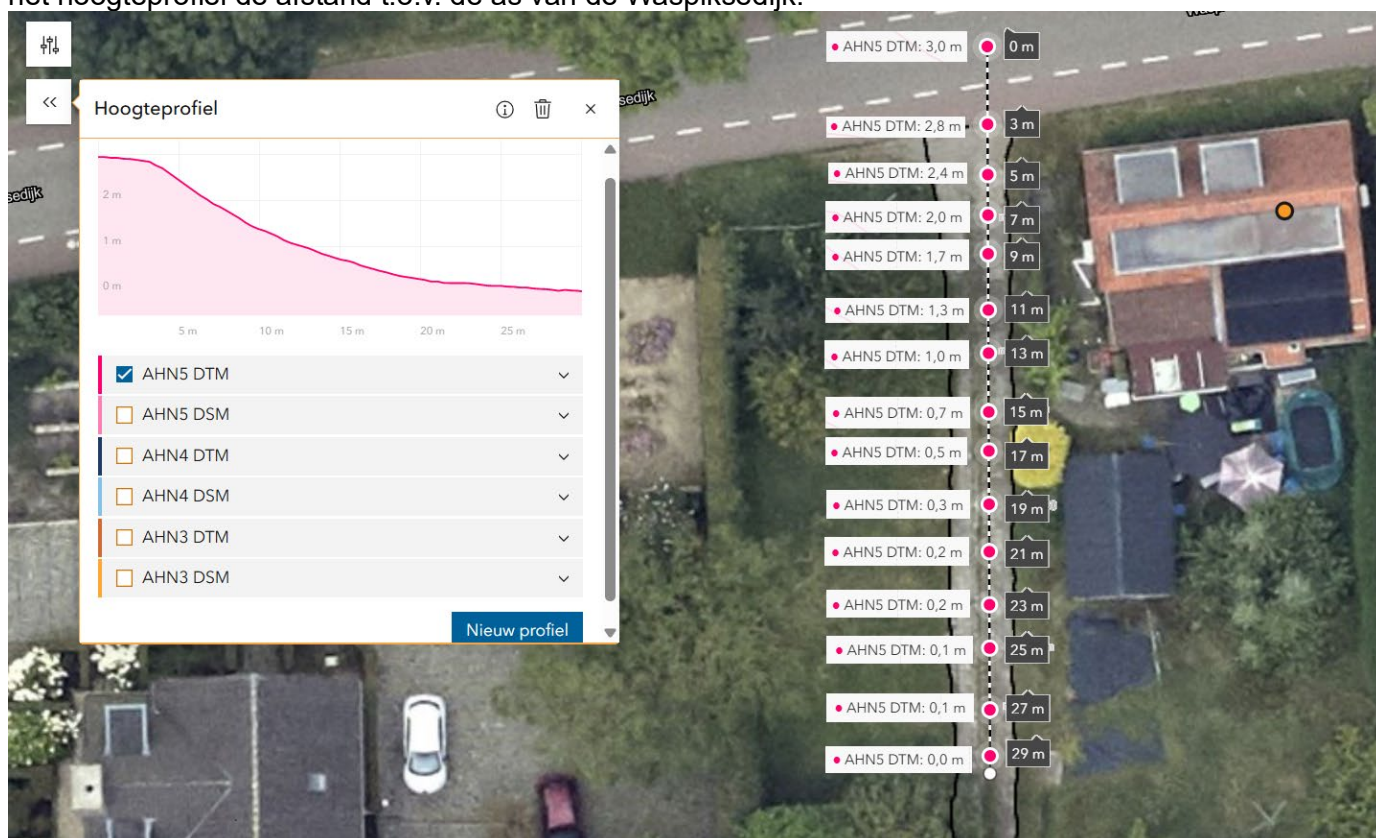
Het volgende bovenaanzicht laat de huidige situatie zien met uitgezet de hoogtemeters in NAP. Rechts van het hoogteprofiel de afstand t.o.v. de as van de Waspiksedijk.

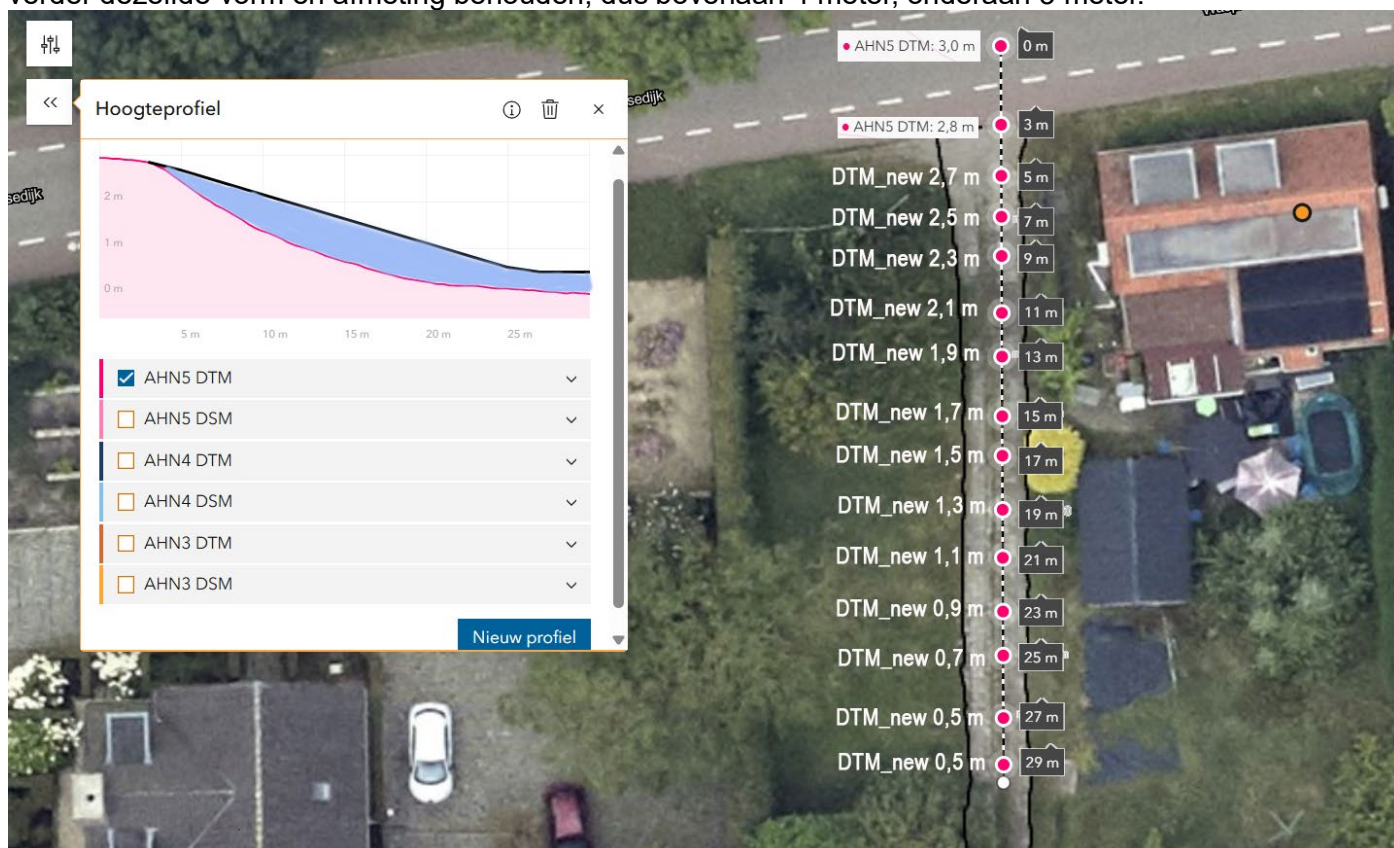
Tegels van huidige oprit worden verwijderd. Op de onderliggende grondlaag wordt gebroken puin aangebracht, met daarop een zandbed van 3 cm voor bestrating en klinkers. In onderstaand bovenaanzicht vindt u het nieuwe hoogteprofiel uitgezet op dezelfde wijze als hierboven. Het blauw gearceerde gedeelte in het hoogteprofiel is de aan te brengen nieuwe laag (gebroken puin + zandbed + klinkers). De oprit blijft verder dezelfde vorm en afmeting behouden, dus bovenaan 4 meter, onderaan 3 meter.
