# Rapport activiteitenplan

Vossenveld te Nijmegen

Datum: 16-10-2025

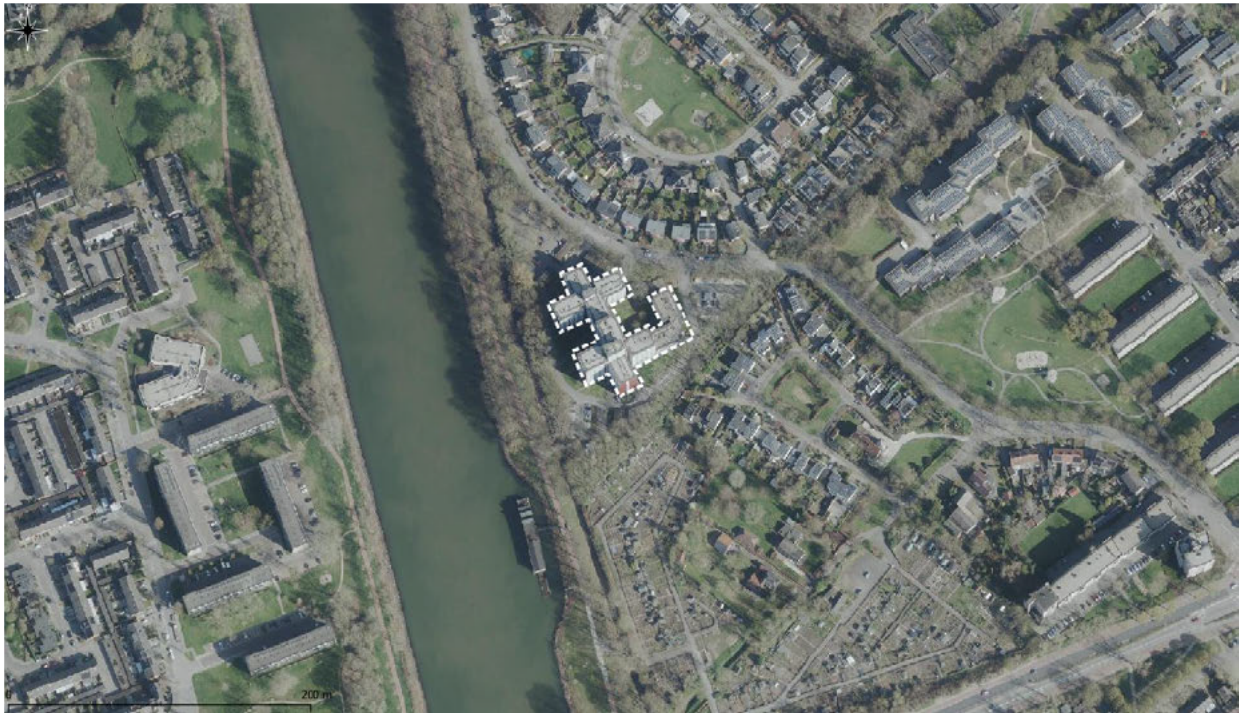
Figuur 1.1 Luchtfoto onderzoekslocatie (wit omlijnd) en directe omgeving.

De onderzoekslocatie ( $\pm 3.900 \text{ m}^2$ ) betreft Vossenveld aan de Vossendijk te Nijmegen. In figuur 1.1 is een luchtfoto van de onderzoekslocatie en de directe omgeving weergegeven.

De onderzoekslocatie is bebouwd met een groot appartementencomplex dat huisvesting biedt aan studenten. Het gebouw bestaat uit meerdere vleugels van verschillende hoogtes variërend van vier tot elf etages, is deels opgetrokken uit baksteen en deels met wandpanelen en heeft platte daken. Onder het gebouw is een kruipruimte aanwezig. Op het terrein rondom het gebouw zijn parkeerplaatsen en fietsenstallingen aanwezig. Tevens zijn delen van het terrein ingericht met gras en lage aanplant. Het terrein is verder omzoomd door bomen. Ten noorden van de onderzoekslocatie ligt een woonwijk met twee-onder-een-kap woningen met daarachter een bosschage (gelegen op circa 200 meter afstand). Ten oosten is tevens een woonwijk gelegen die groen is ingericht met tuinen, bomenlanen, hagen en graspercelen. Ten zuiden is een volkstuintencomplex gelegen. Tot slot ligt ten westen van de onderzoekslocatie een sloot met struweel, gevolgd door twee grote bomenrijen en het Maas-Waalkanaal.

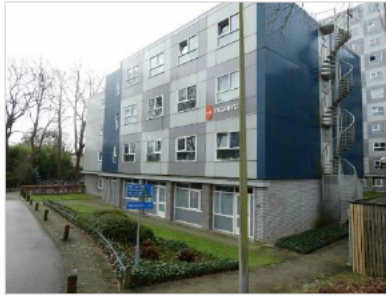
Figuur 1.2 Oostzijde van de onderzoekslocatie.

Figuur 1.2 t/m 1.4 geven een impressie van de onderzoekslocatie, middels foto's die zijn genomen tijdens het veldbezoek van de quickscan.

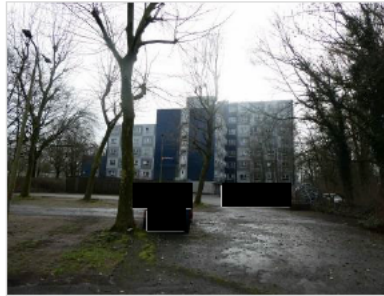
Figuur 1.3 Noordzijde van de onderzoekslocatie.

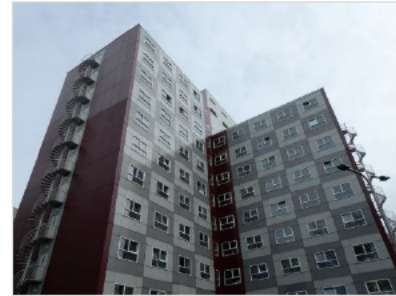
Figuur 1.4 Zuidzijde van de onderzoekslocatie.

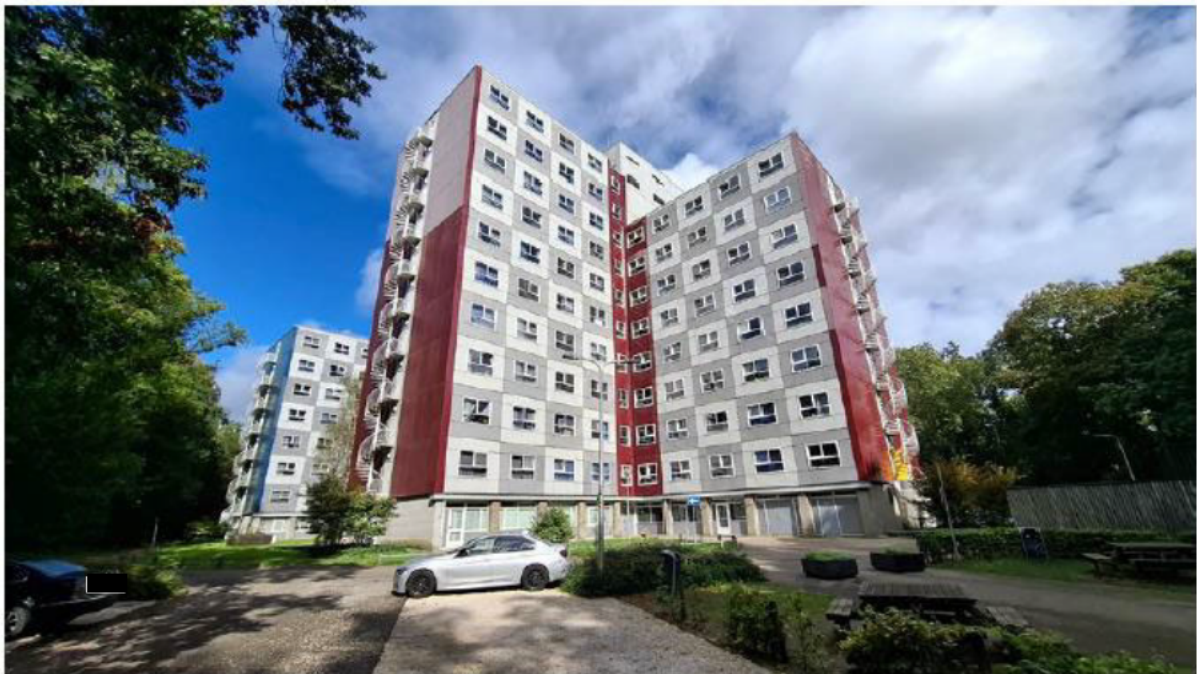
Figuur 2.1 Bestaande situatie gevels.

De initiatiefnemer is voornemens de gevel te vervangen en om werkzaamheden uit te voeren aan het dak, om het gebouw veiliger en op zowel energetisch als bouwtechnisch vlak toekomstbestendig te maken. Hierbij zal de gevel en gevelkozijnen worden vervangen. Het gebouw zal in de nieuwe situatie nog steeds gebruikt worden als huisvesting voor studenten.

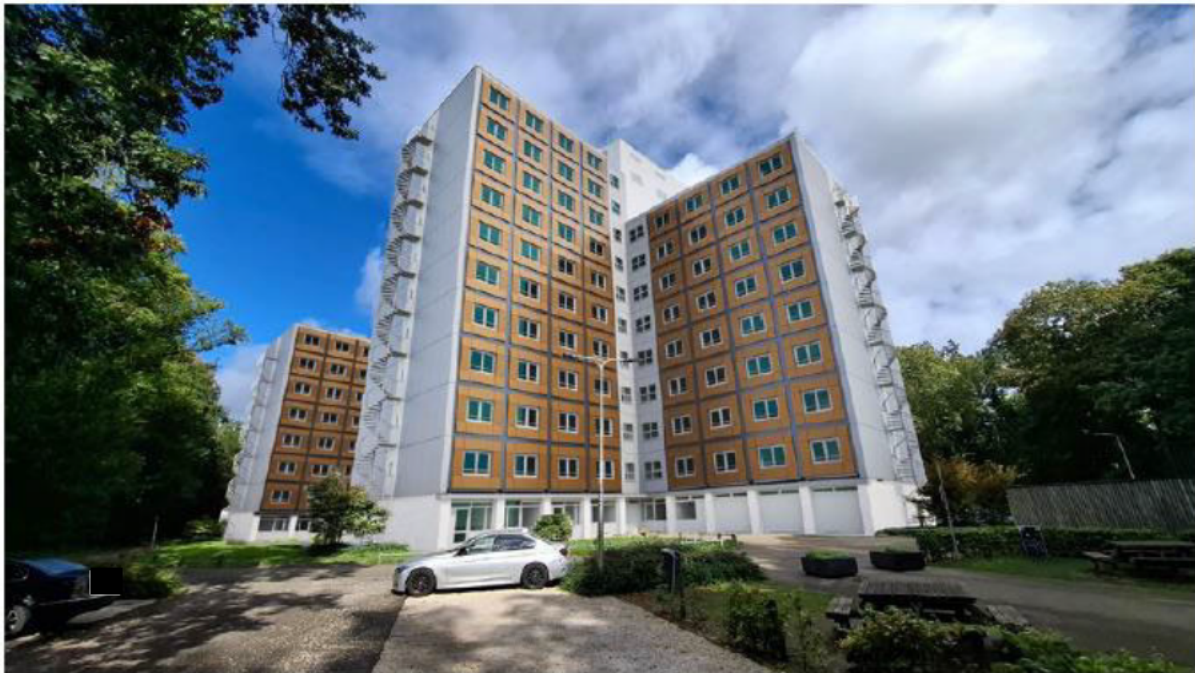
Figuur 2.2 Ontwerp toekomstige situatie gevels.

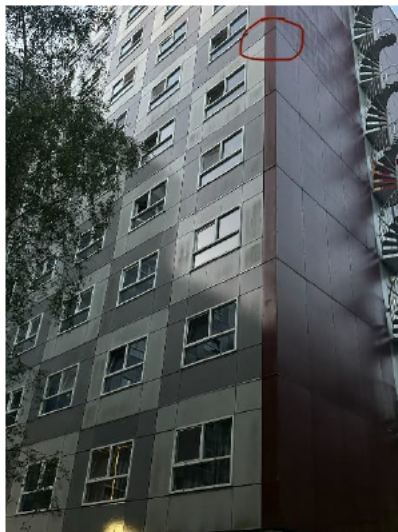
Figuur 3.4 Zomerverblijfplaats van gewone dwergvleermuis: twee invliegende individuen waargenomen op 1 juli 2025.

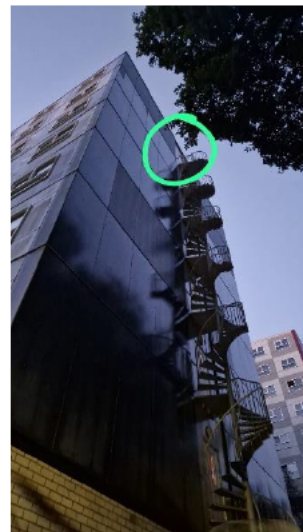
Figuur 3.5 Mogelijke kraamverblijfplaats van gewone dwergvleermuis onder de daktrim/dakrand aangetroffen op 1 juli 2025.

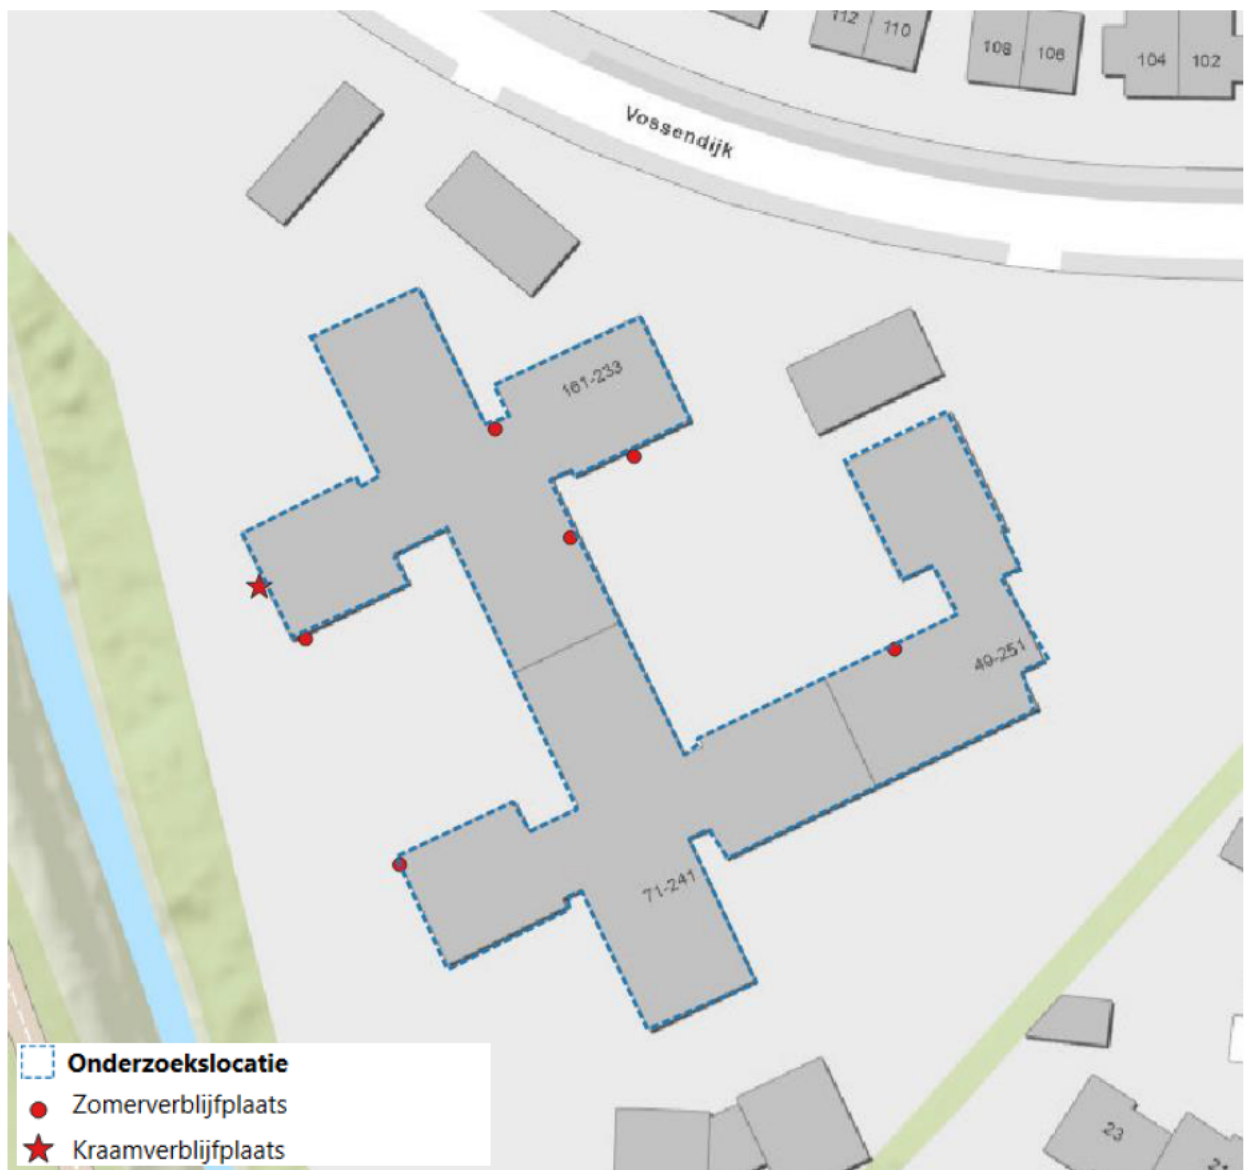
Figuur 3.6 Aangetroffen verblijfplaatsen van vleermuizen in de bebouwing op de onderzoekslocatie.

Op de onderzoekslocatie zijn in totaal aanwezig:

- Zes zomerverblijfplaatsen;
- Eén kraamverblijfplaats (zie figuur 5.6).

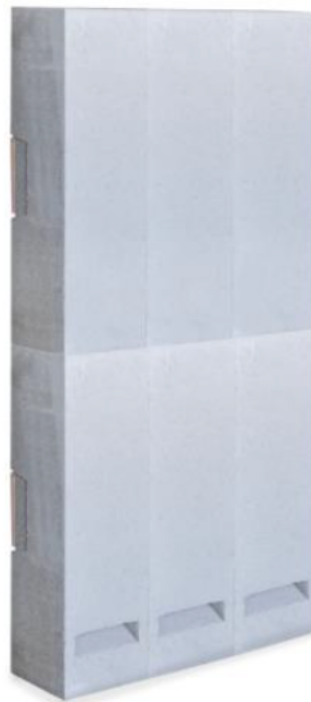
Figuur 7.6 Permanente kraamplaatsen: inbouwkast van het type VMPMK3 van Unitura.

De te renoveren woningen op de planlocatie worden permanent geschikt gemaakt als kraam- en zomerverblijfplaats voor de gewone dwergvleermuis door het inbouwen van 28 vleermuiskasten. 24 kasten die worden toegepast voor zomerverblijfplaatsen zijn van het type VMPM1s (verticaal geschakeld) van Unitura, of vergelijkbaar (figuur 7.5). Voor permanente kraamverblijfplaatsen worden vier inbouwkasten van het type VMPMK3 van Unitura toegepast (figuur 7.6). De exacte locaties van de inbouwkasten moeten nog worden afgestemd met de initiatiefnemer, maar zullen zo dicht mogelijk bij de oorspronkelijke locaties worden ingebouwd. Het inbouwen van de kasten zal onder ecologische begeleiding van een ter zake kundige plaatsvinden. De foto's van de inbouwkasten zullen in het logboek worden vermeld en later aan het bevoegd gezag worden verstrekt.
