## RAPPORTAGE

Verkennd bodemonderzoek

Over de Beek 8

Tienray

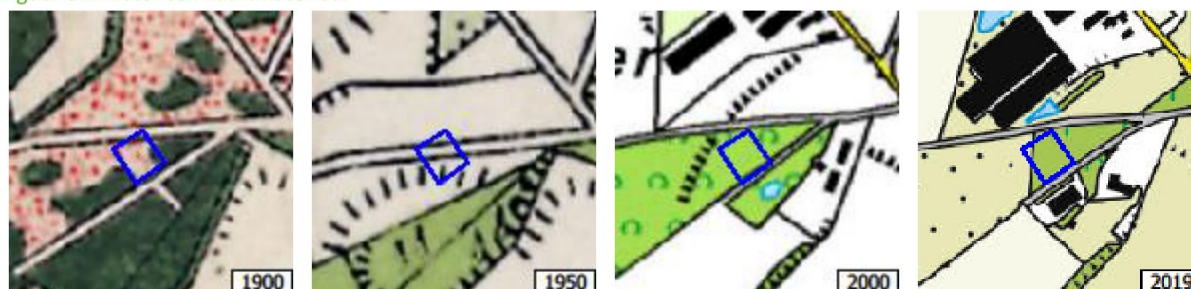
Figuur 3.1 Historisch kaartmateriaal

De onderzoekslocatie is geheel onbebouwd en onverhard. Voor zover bekend is de onderzoekslocatie nimmer bebouwd geweest. De toplaag van de locatie is ontgraven om de locatie bouwrijp te maken. Uit historisch kaartmateriaal vanaf 1900 blijkt dat de onderzoekslocatie in gebruik was als weiland en heeft voor zover bekend altijd een agrarische bestemming gehad (zie figuur 4.1).

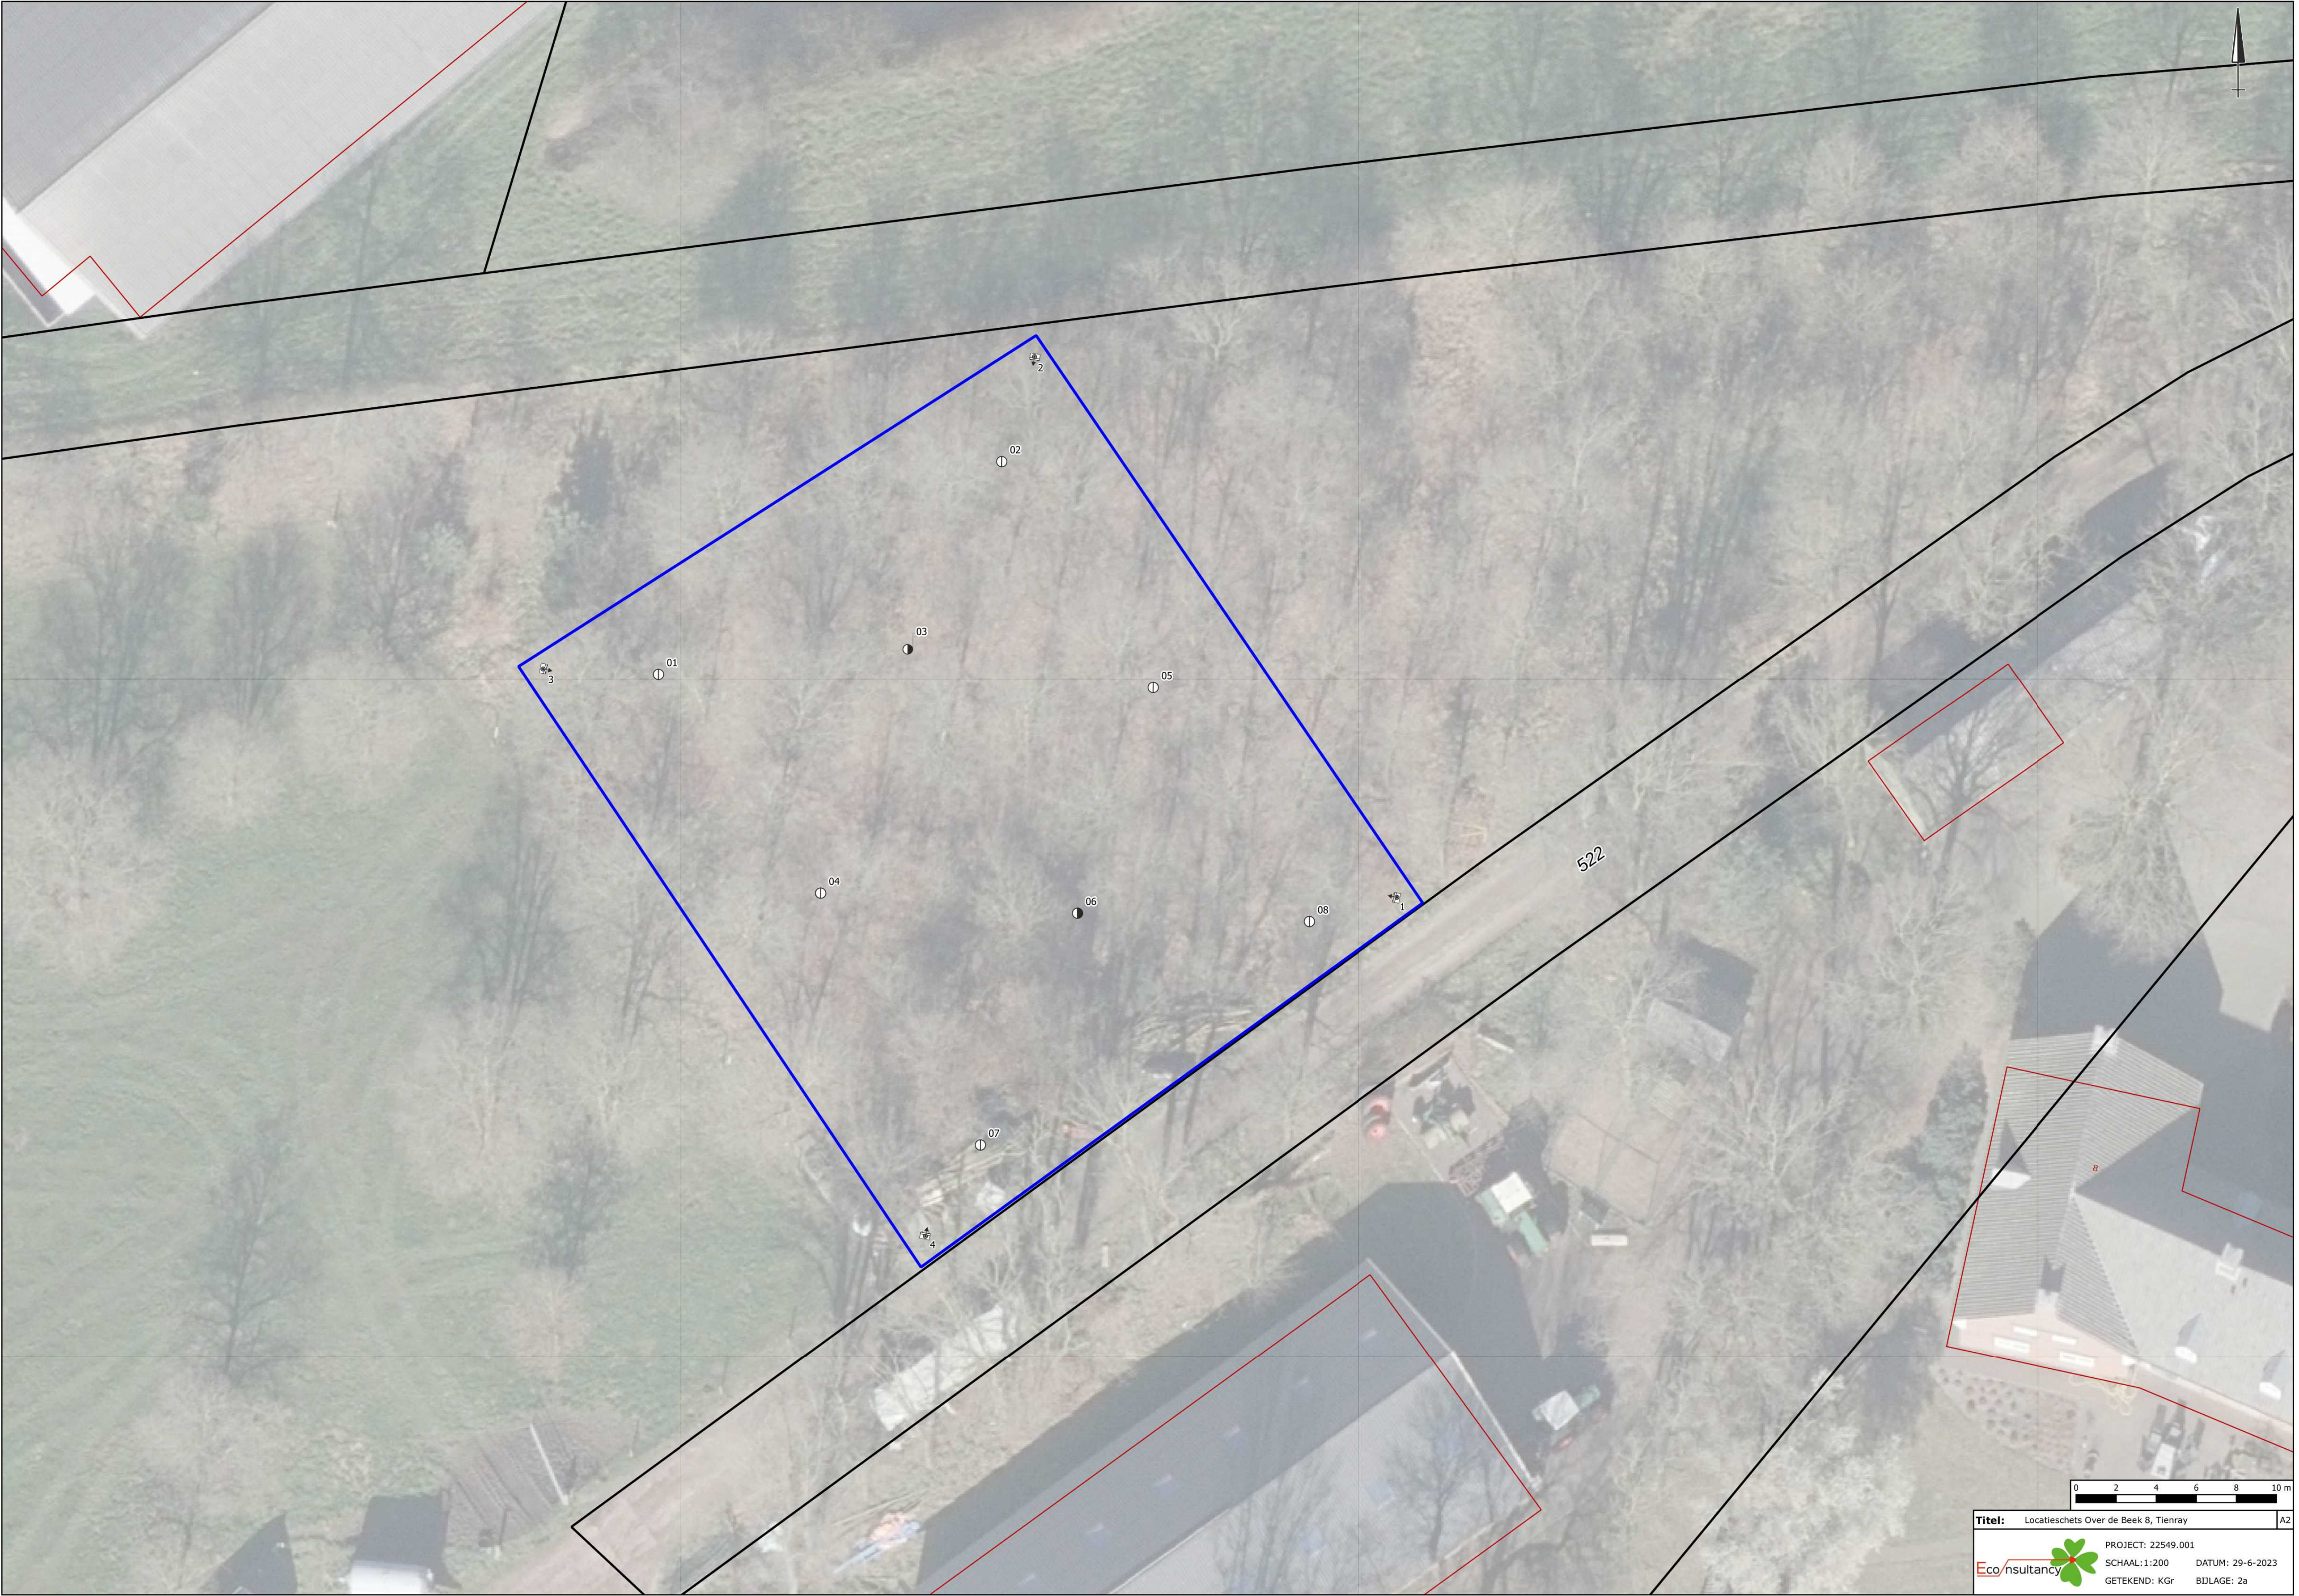
In bijlage 2a is de huidige situatie op een locatieschets weergegeven. Bijlage 2b bevat enkele foto's van de onderzoekslocatie.

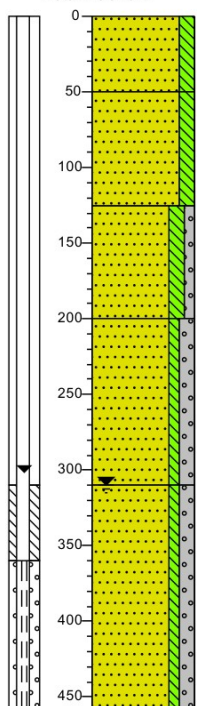
## Boring: 3

| | Zand zeer fijn, matig siltig, lichtbeige, Edelmanboor |
