**Datum**  
23 september 2019

# Scopebepaling Geuzensloot

PO2-033A

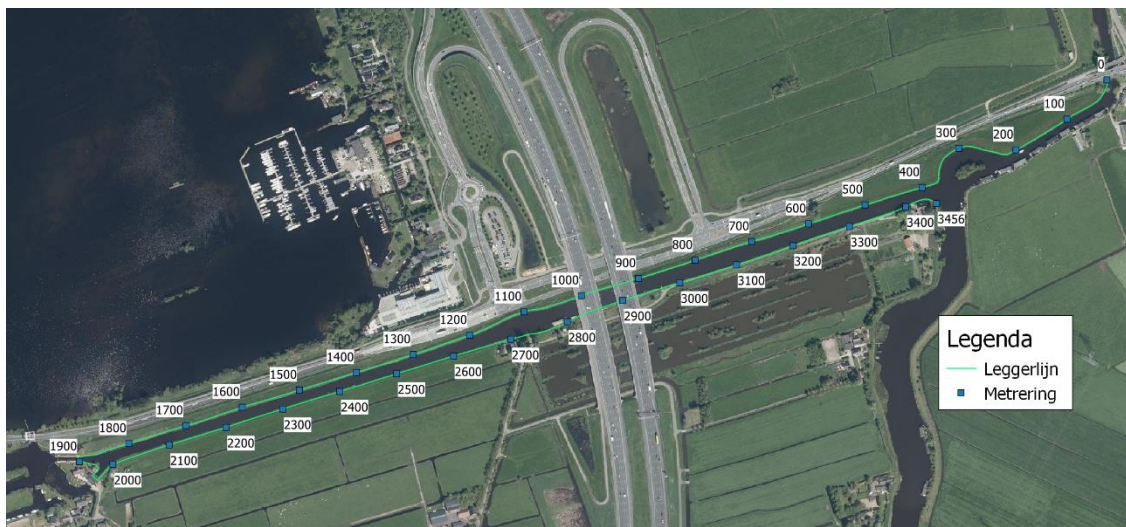
**Figuur 1-1: Dijktraject PO2-318C, Geuzensloot inclusief nieuwe metrerings**

Het rapport kan worden gezien als oplegnotitie bij het laatste toetsingsrapport. [1]  
Figuur 1-1 toont het traject met een lengte van 3456 meter met de oude metrerings van de toetsing uit 2012. Bijlage 1 bevat dezelfde afbeelding in een wat groter formaat.

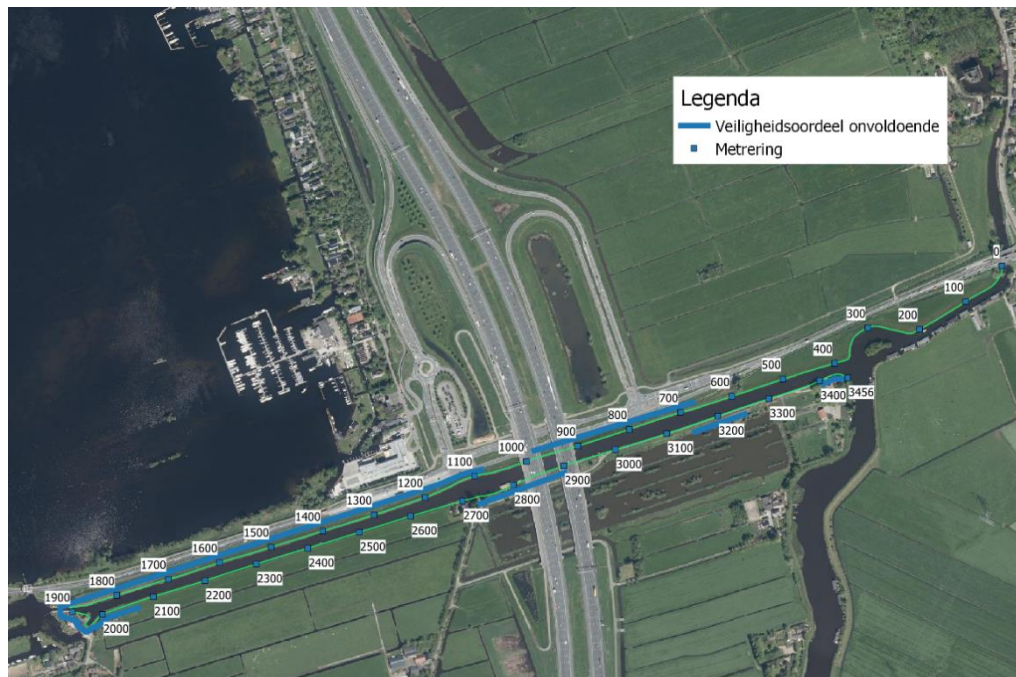
Figuur 2-1: Veiligheidsoordeel, blauw gemarkeerde delen zijn onvoldoende

Het resultaat van het veiligheidsoordeel is ook weergegeven in een bovenaanzicht (zie figuur 2-1). Hierdoor worden de in het veiligheidsoordeel afgekeurde trajecten getoond.

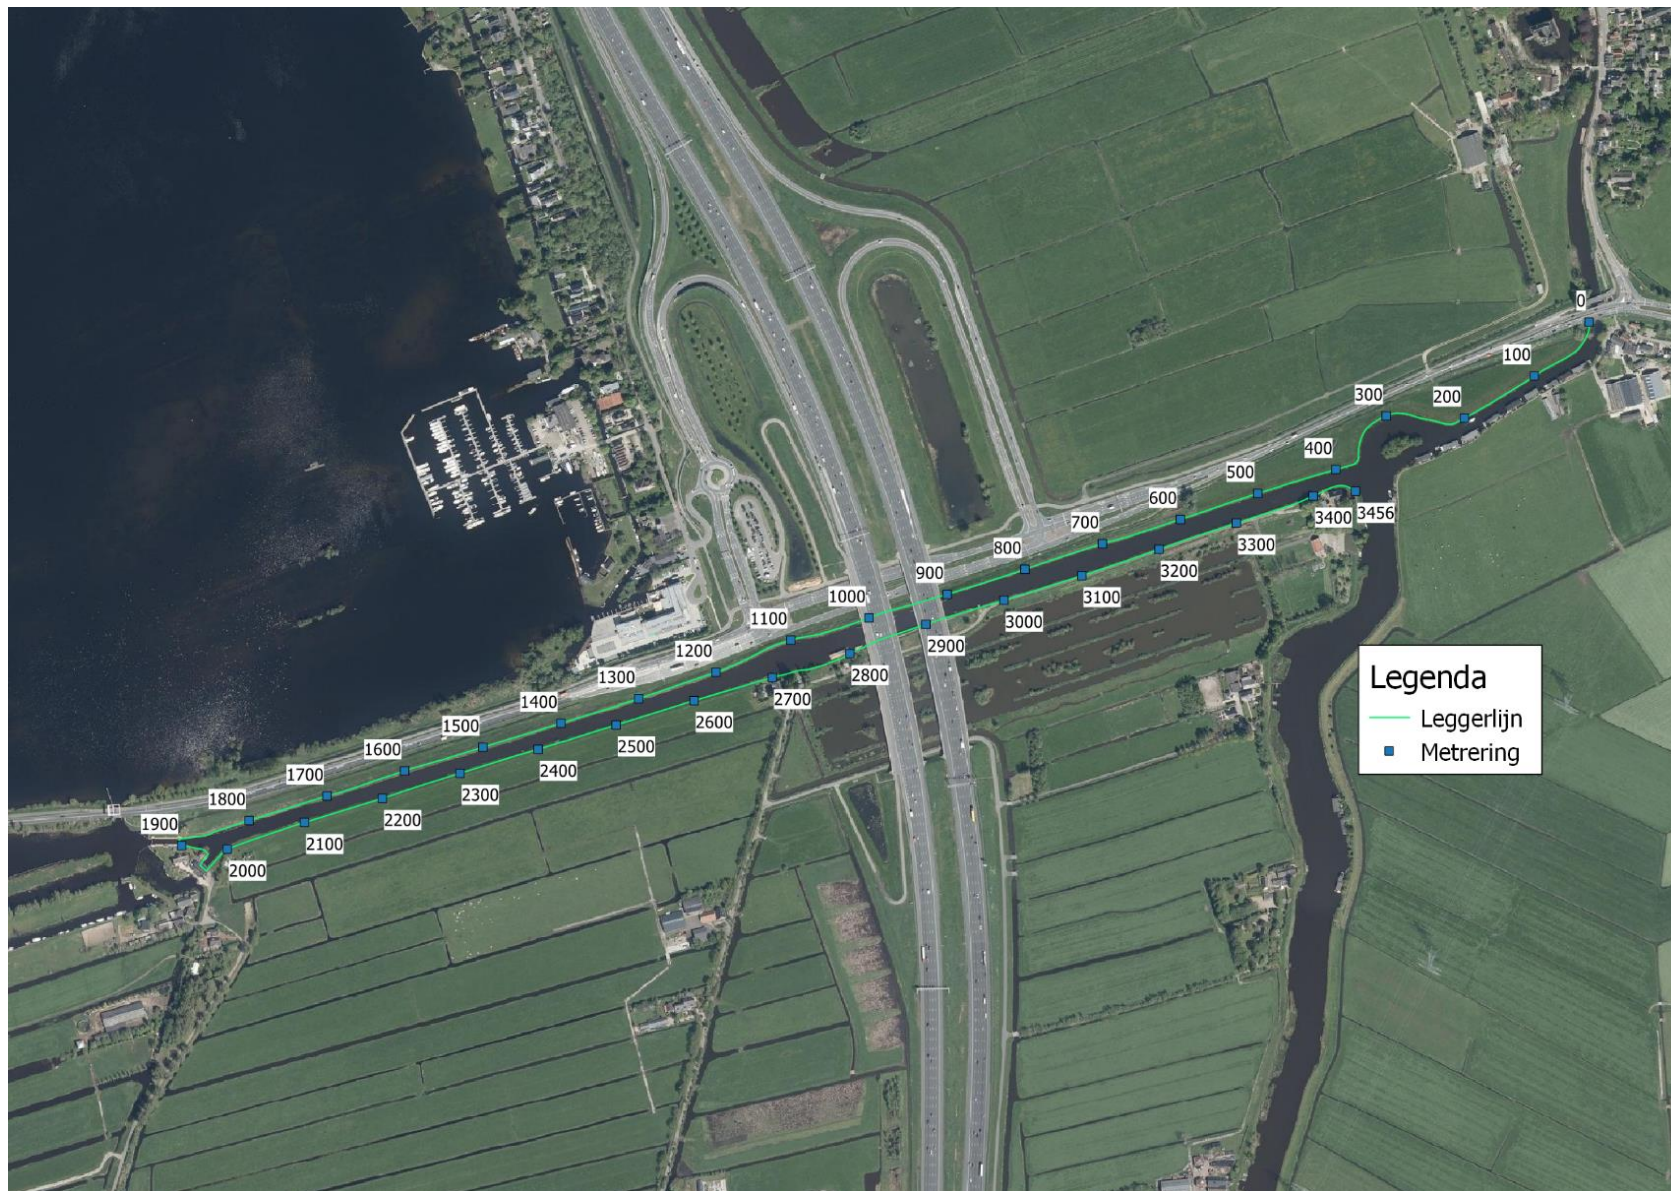
## Bijlage 1: Metreering

De onderstaande afbeeldingen tonen de nieuwe metreering (lengte 3456 m) en de oude metreering (lengte 3409 m) van de Geuzensloot.
