# Scopebepaling

PO2-033A

Deze memo beschrijft de technische scopebepaling van dijktraject: Geuzensloot (PO2-033A). De kade met een officiële lengte van 3.456 m ligt in de gemeente De Ronde Venen en beschermt het achterland van de Oukooerpolder, Polder Donkervliet en de Vinkeveensepolder tegen het hoge water uit de Geuzensloot.

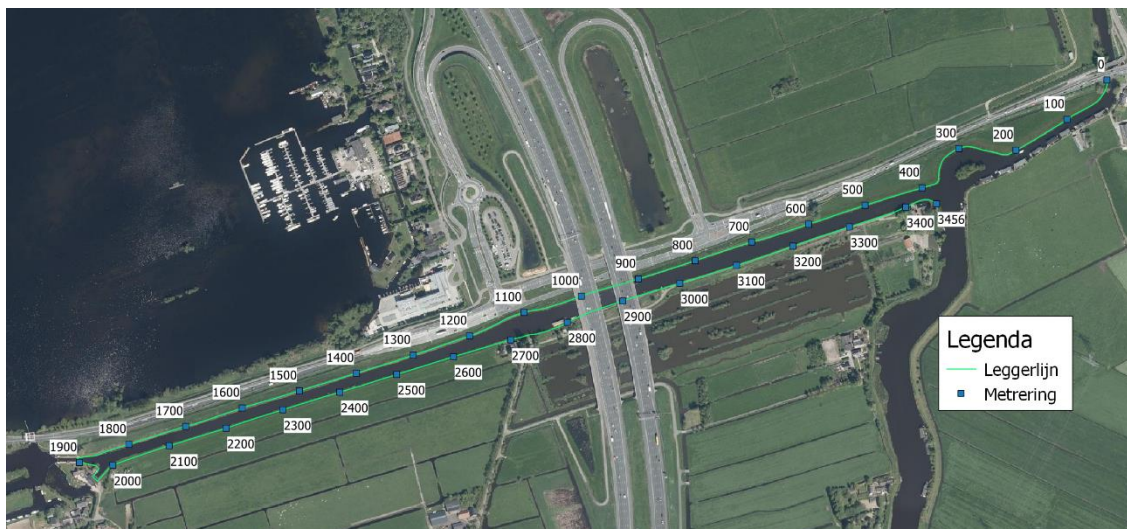
*Figuur 1-1: Dijktraject PO2-318C, Geuzensloot inclusief nieuwe metring*

In Figuur 1-1 is het traject weergegeven met een lengte van 3456 meter. Voor de leesbaarheid is de afbeelding ook in bijlage 1 opgenomen. Tevens is hierin de oude metrerings opgenomen van de toetsing uit 2012.

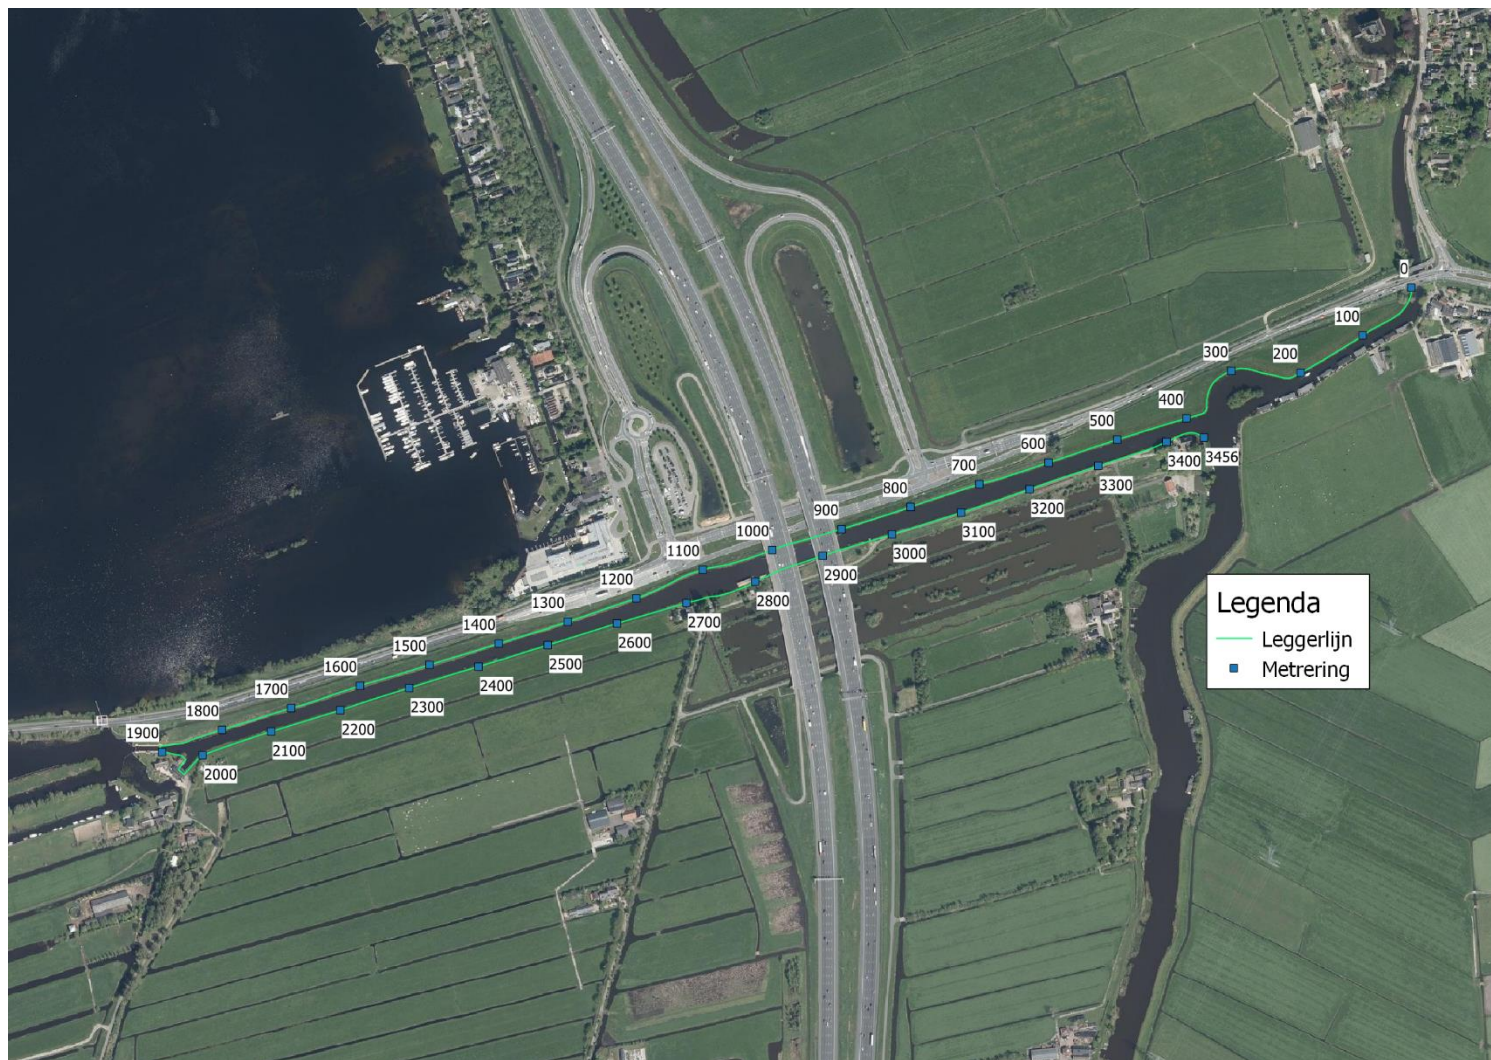
## **Bijlage 1: Metrerering**

In onderstaande afbeeldingen is de nieuwe metrerering (lengte 3456 m) weergegeven en de oude metrerering (lengte 3409 m) van de Geuzensloot.
