## **Evaluatie beekherstel Berkel**

**Traject Almen-Warken  
7 februari 2020**

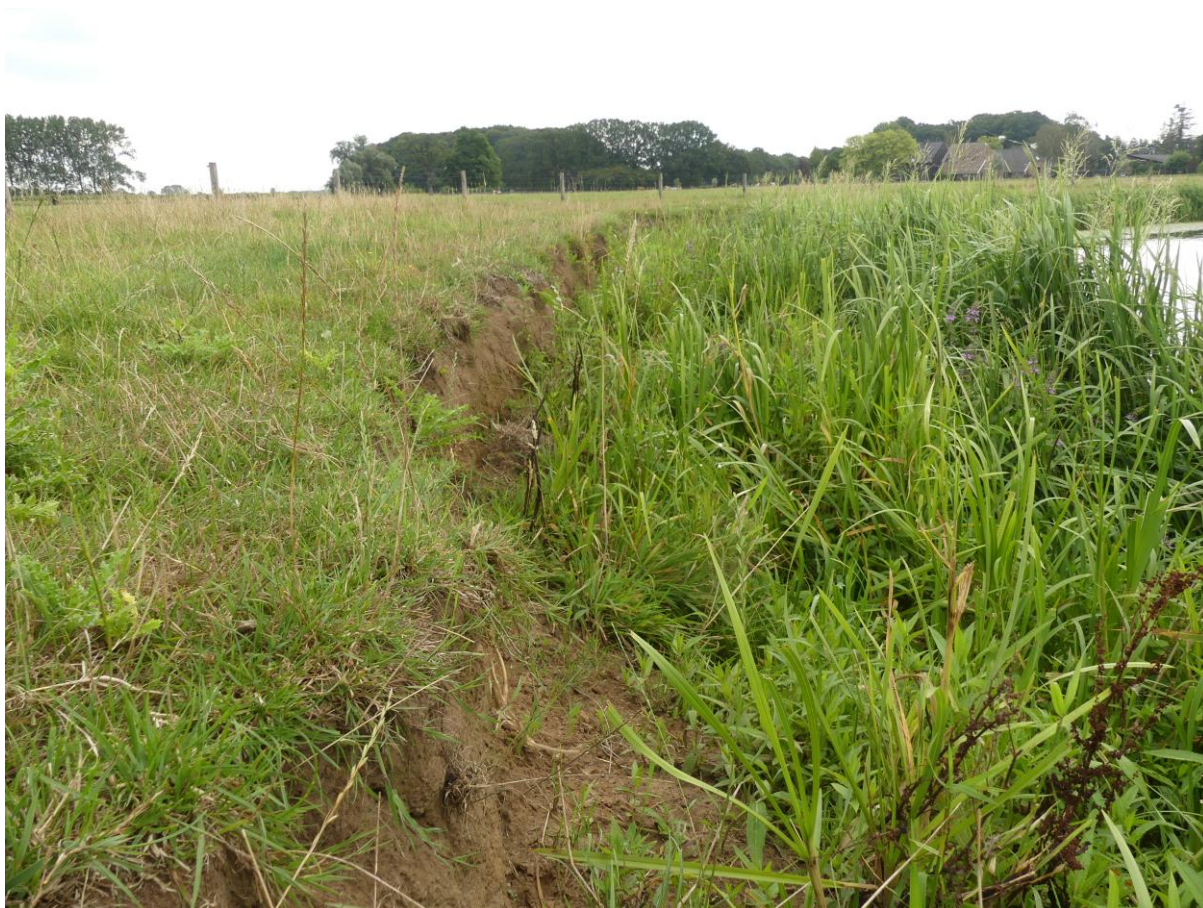
**Figuur 2.3** Afslagoever langs de Berkel t.h.v. Binnenweg Almen (7 augustus 2019).

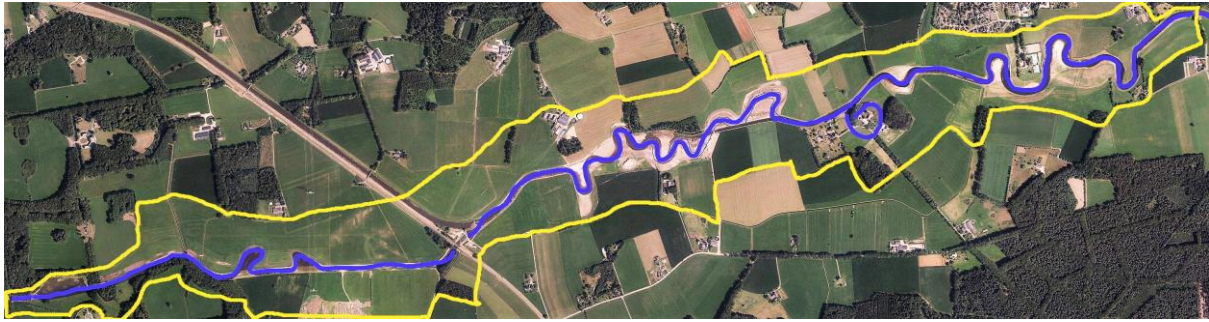
**Figuur 4.6** Begrenzing (gele lijnen) van het onderzoeksgebied waar broedvogels zijn geteld van 2016 t/m 2019 door Vogelwerkgroep Noordwest-Achterhoek.

Broedvogels zijn van 2016 tot en met 2019 geteld door vrijwilligers van Vogelwerkgroep Noordwest – Achterhoek binnen het gebied aangegeven in figuur 4.6.

Het gebied bestaat voornamelijk uit grasland, daarnaast liggen er nog enkele akkers en een aantal bospercelen. De ontwikkeling van die bospercelen verklaart waarschijnlijk de sterke stijging van bosvogels zoals tijtjaf en zwartkop (beide van 0 paar in 2016 naar respectievelijk 17 en 18 paar in 2019).

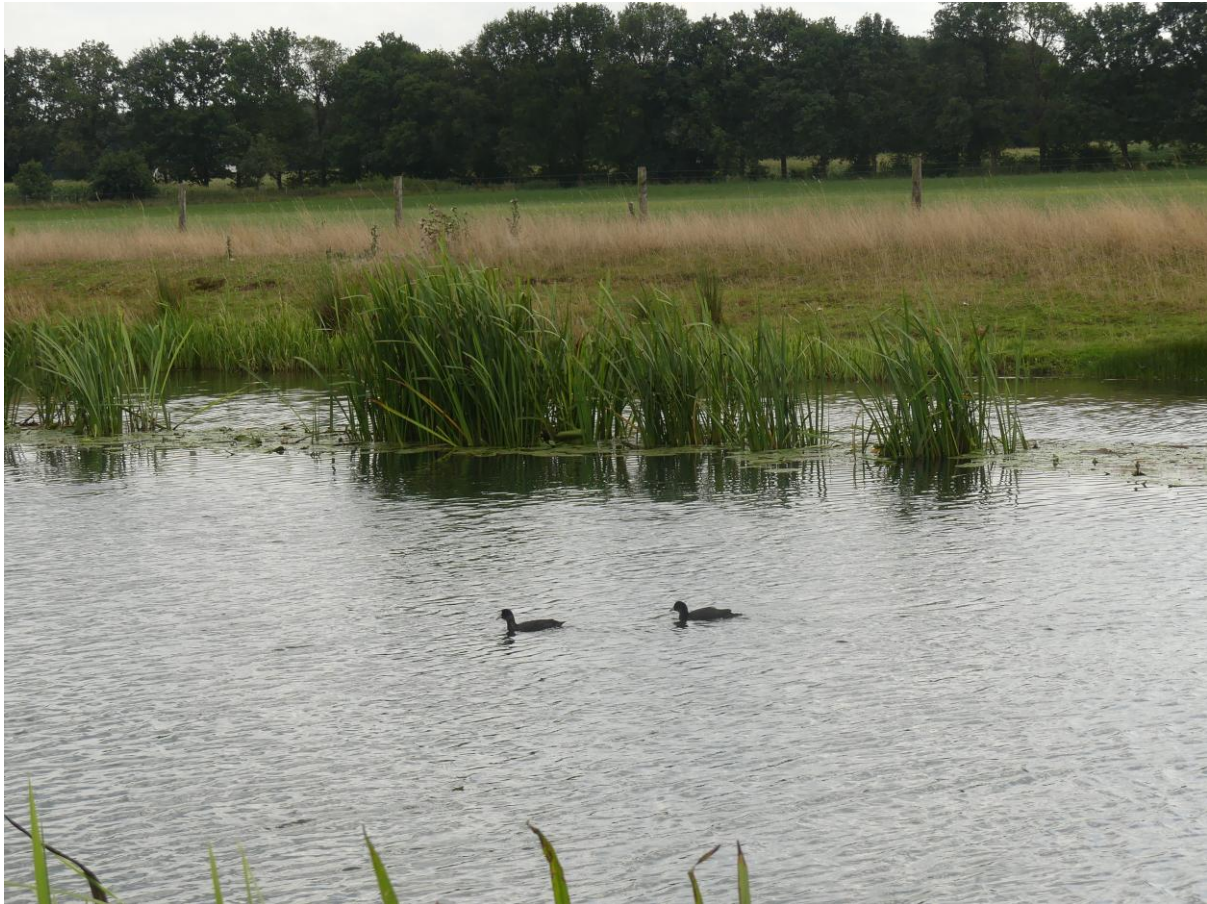
**Figuur 4.7:** Oever langs de Berkel ter hoogte van Almen. De natte strook tussen de plukken grote egelskop in het water en de eigenlijke oeverlijn was bedoeld voor de ontwikkeling van moerasvegetatie, maar bestaat nog grotendeels uit open water. Foto 7 augustus 2019.
