Advies bollenschuur Leeweg 5, 2211 XZ Noordwijkerhout

Bollenschuur aan de Leeweg 5 in Noordwijkerhout

Advies Leeweg 5 Noordwijkerhout - CHG Werkgroep Bollenerfgoed – v2 4 september 2024

Fotodocumentatie Leeweg 5 Noordwijkerhout d.d. 20-09-2023

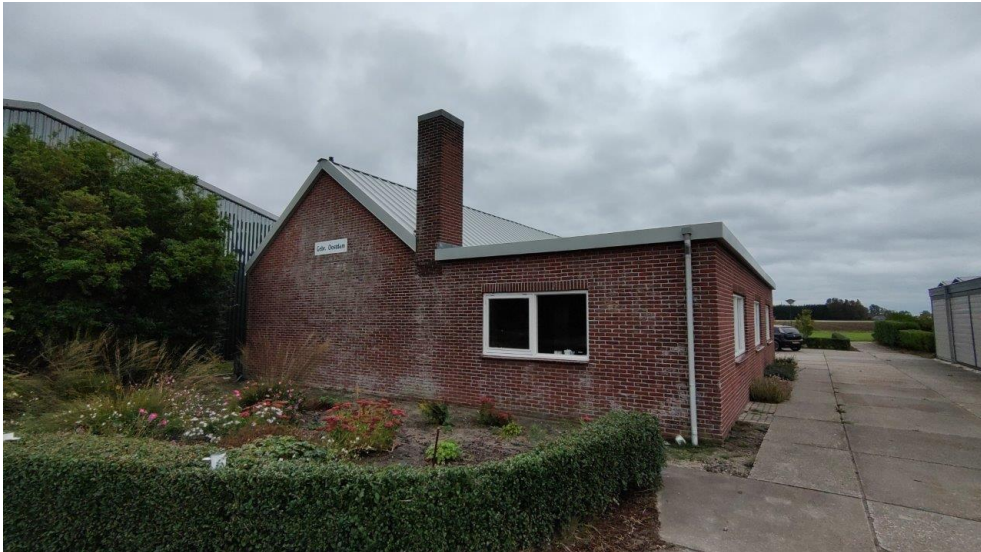
De noordwest gevel aan de Leeweg is het meest in het oog springend. Aan de gevel is duidelijk het onderscheid tussen de lage pakplaats en het gedeelte met de drie cellen onder zadeldak te zien. De gemetselde schoorsteen bevindt zich tussen deze twee gebouwdelen.

In de gevel is een venster met houten kozijn. Zowel het houten kozijn als de raamdorpeltegels zijn vervangen. Dit geldt voor alle kozijnen aan de buitenzijde van de schuur. Op deze gevel prijkt de naam Gebr. Oostdam.

Voorgevel van de bollenschuur aan de Leeweg 5 in Noordwijkerhout

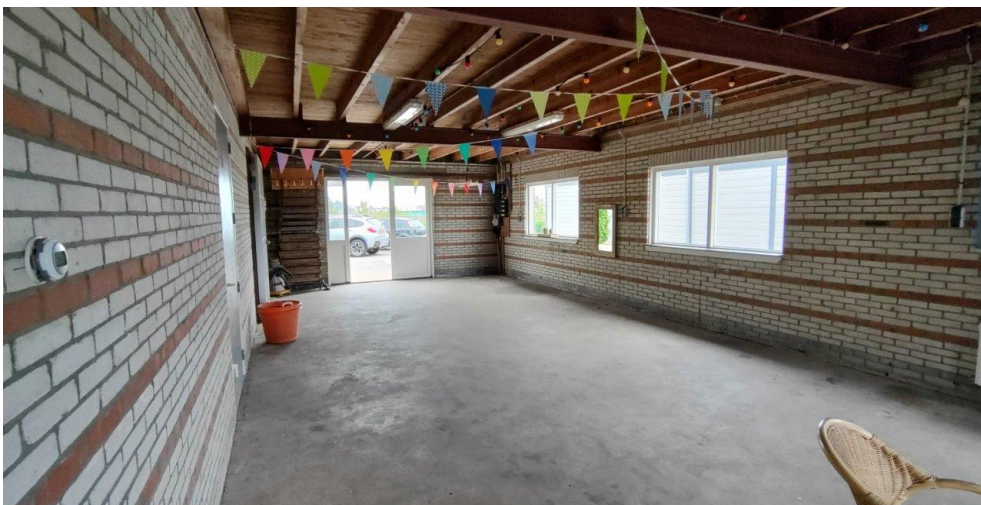
De schuur heeft een strokenfundering op staal. De vloer is in het werk gestort beton van ca. 7 cm dik, eveneens op staal. De gevels zijn spouwmuren bestaande uit een rood bakstenen buitenblad en een kalkzandstenen binnenblad. Ook de interne muren bestaan uit kalkzandsteen op een donker trasraam. In de kalkzandsteen muren aan de binnenzijde van de pakplaats zijn speklagen van rode baksteen aangebracht ter verfraaiing.

De binnenmuren van kalkzandsteen zijn verfraaid met met rode speklagen.

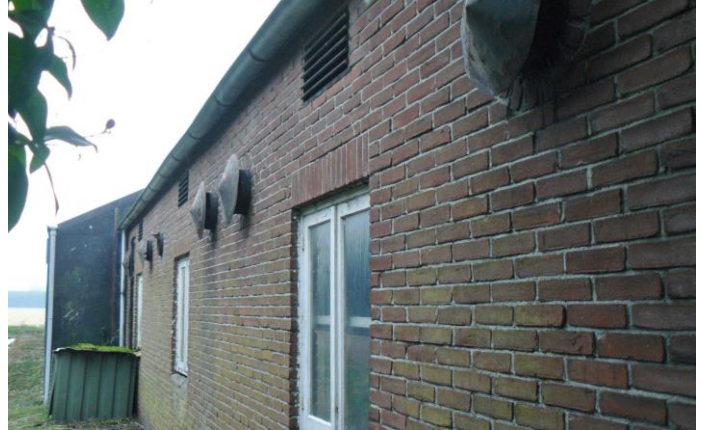
De noordoost gevel ligt dicht op de sloot. In deze gevel is duidelijk te zien dat erachter een drietal klimaat- of behandelingscellen liggen. Per cel is er één venster in het gangpad. Boven deze vensters zijn houten roosters aangebracht.

Per cel zijn in deze gevel ook twee rond gemetselde doorvoeren voor ventilatie aangebracht.

Deze ventilatiegaten waren voorzien van zinken kappen. Deze zijn verwijderd.

De noordoost gevel in oorspronkelijke staat (2013)

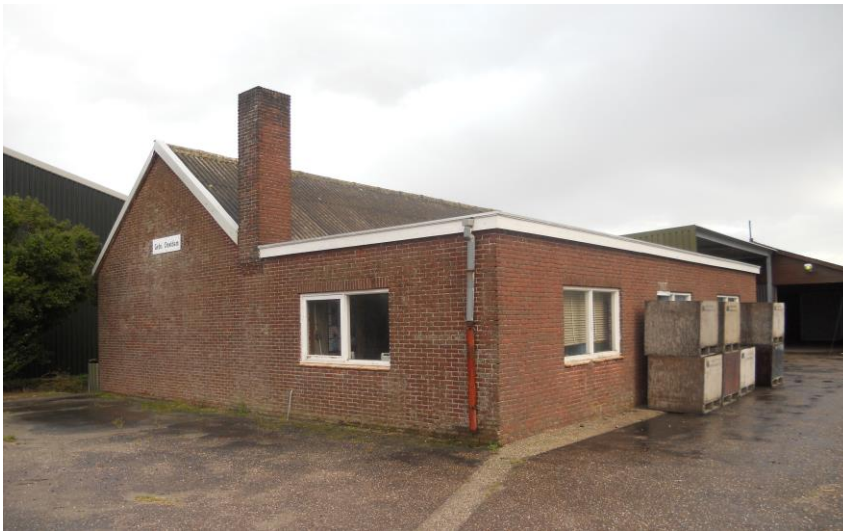
Het oorspronkelijke zadeldak van eternietplaten is vervangen door lichtgrijze metalen sandwichplaten. Ook de boeidelen en windveren van de gehele schuur zijn vervangen door lichtgrijze metalen plaat.

De bollenschuur in 2013, nog met eterniet golfplaten dak.

Daarna zijn het dak en de boeidelen veranderd (Foto Jos Warmenhoven).

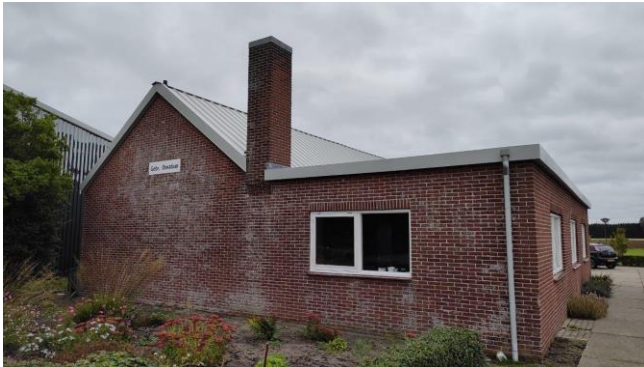
Het metselwerk van de schuur is over het algemeen in goede staat. In de zuidwestgevel zijn enkele scheuren aanwezig. De noordwestgevel heeft veel last van zoutuitbloei doordat dit de natte kant is.

Voorgevel van de bollenschuur (noordwest zijde)

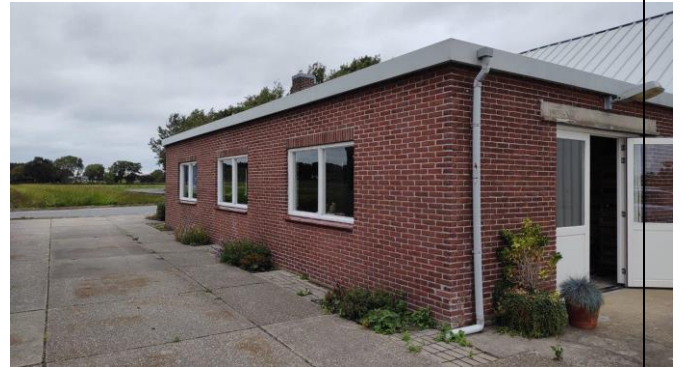
De zuidwest gevel van de pakplaats heeft een drietal vensters, vergelijkbaar met het venster aan de noordwest zijde. De aangebouwde kas is bekleed met lichtgrijze staalplaten.

Zijgevel (zuidwest zijde)

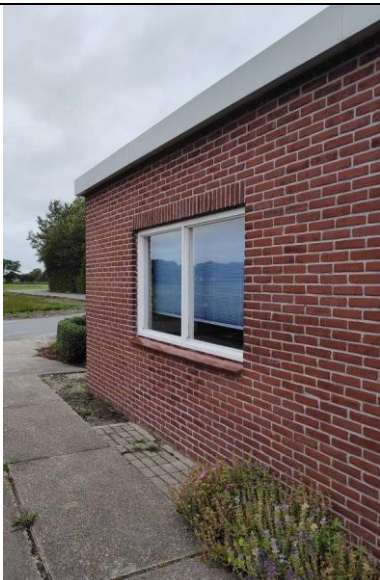
Raam in zijgevel (zuidwestzijde)

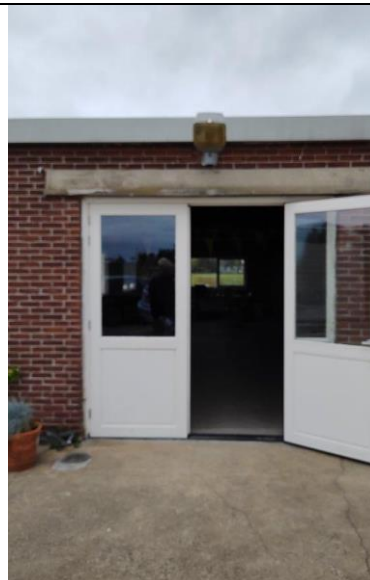
In de zuidoost gevel is een grote dubbele deur die toegang biedt tot de pakplaats. Boven de deur is een betonlatei met lekdorpel. Het kasgedeelte is alleen van buitenaf toegankelijk en heeft aan de zuidoostkant grote schuifdeuren. De oorspronkelijke schuifdeuren zaten aan de binnenzijde en openen naar beide zijden. Intern is hiervan nog de rail te zien. De kas is bekleed met dichte sandwichpanelen. Alleen het dak is van glas.

Deur in achtergevel (zuidoostzijde)

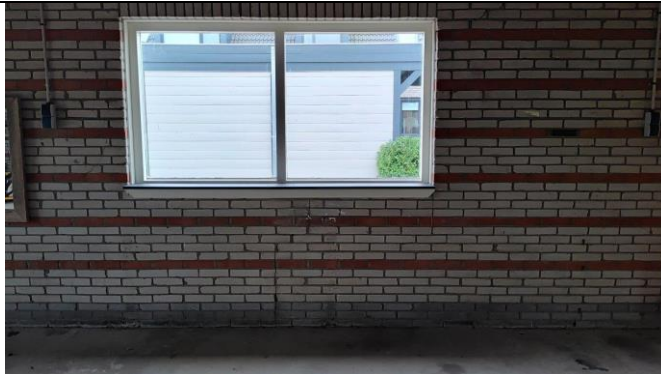
In de loop der jaren zijn veranderingen doorgevoerd. Binnen de bestaande openingen zijn nieuwe kozijnen en raamdorpeltegels aangebracht. Het oorspronkelijke zadeldak van eterniet golfplaten is vervangen door lichtgrijze metalen sandwichplaten. Ook de boeidelen en windveren van de gehele schuur zijn vervangen door lichtgrijze metalen plaat.

Raamkozijn in de zijgevel (zuidwestzijde)

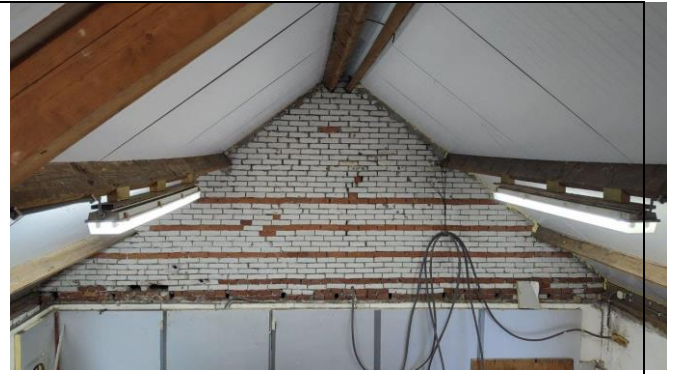
In het interieur zijn niet veel authentieke details meer aanwezig. De entreeuren zijn vervangen. In de eerste cel is het plafond verwijderd. Het metselwerk boven het plafond is grof uitgevoerd. De eerste cel heeft een moderne geïsoleerde deuren, de andere twee deuren zijn nog de authentieke celdeuren. De achterste cel is intern 'strak getrokken' en kantine geworden. Van de elektrische installatie is het schakelmateriaal vervangen

Achtergevel in de eerste cel, waarvan het plafond is verwijderd. Het metselwerk is grof uitgevoerd.

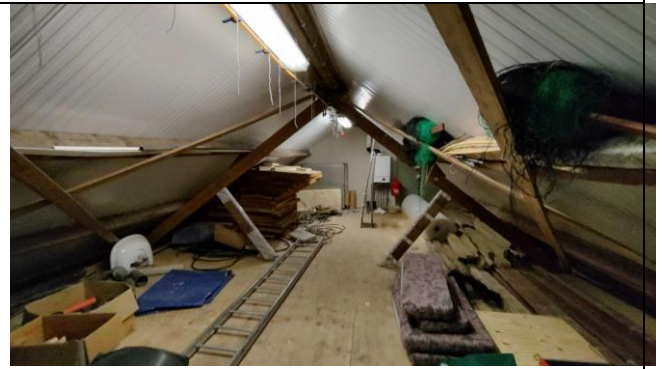
Boven het plafond van deze cellen bevinden zich de dakspanten van het zadeldak. De interne ruimte tussen plafond en nok is 2,5 meter.

Zolderruimte onder de kap boven twee cellen

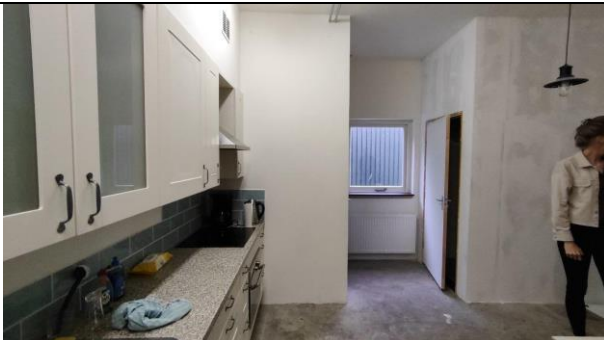
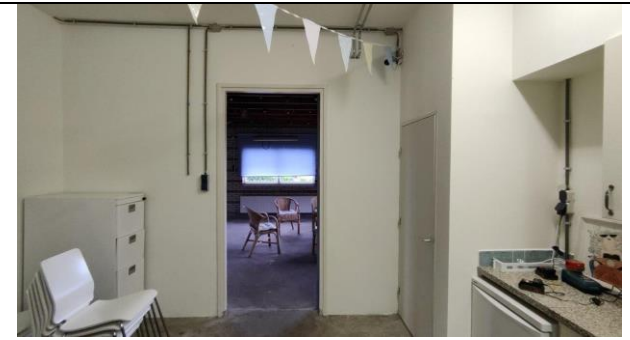
De achterste cel, nu kantine

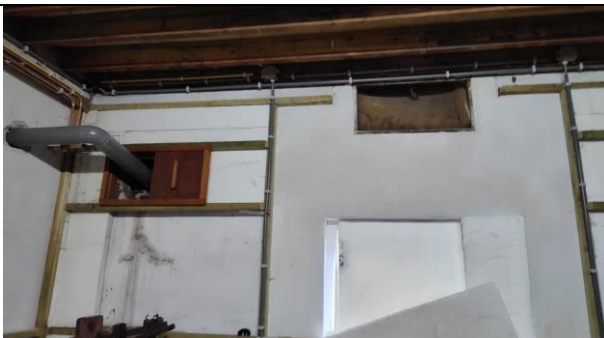
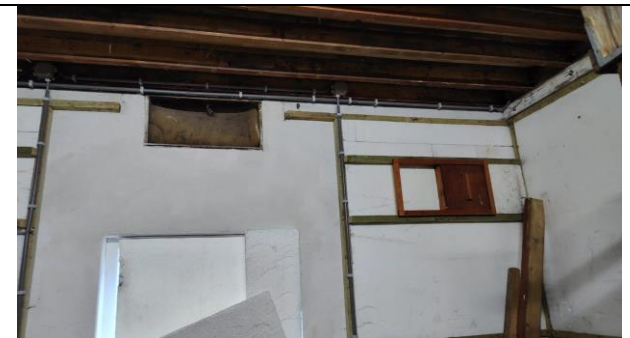
In de binnen- en buitenmuren zijn openingen voor roosters om lucht aan te voeren en naar buiten te blazen. Deze ventilatieroosters zijn dichtgemetseld en de ventilatiekappen zijn verdwenen, maar de openingen zijn nog wel zichtbaar in de binnen- en buitenmuren. Aan de binnenzijde zijn nog de houten schuiven te zien om de roosters dicht te zetten.

Schuiven van ventilatieroosters

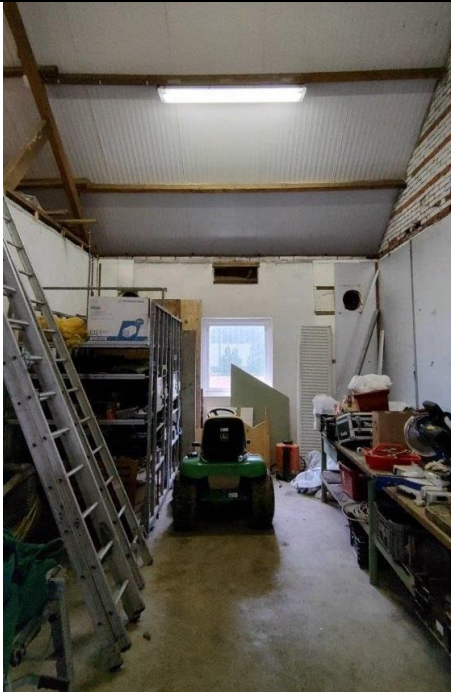
Interieur van de eerste cel, waarvan het plafond is verwijderd

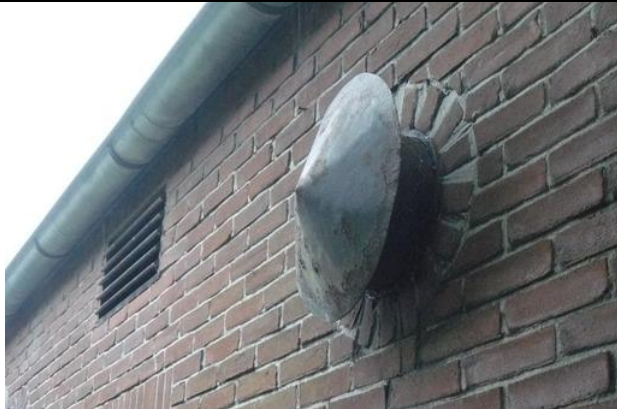
Oorspronkelijke zinken ventilatiekap (2013)

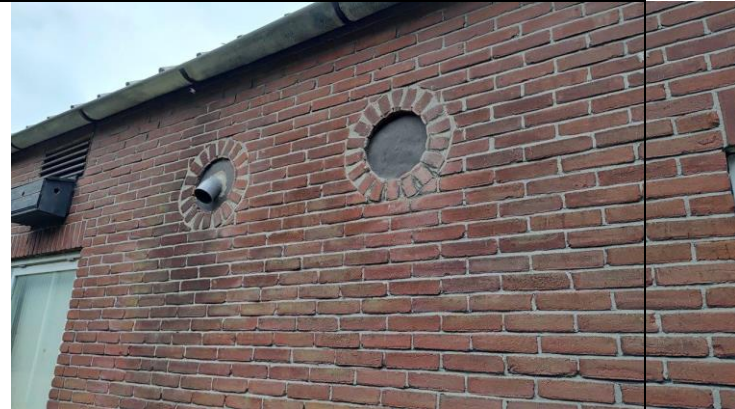
Dichtgemetselde ventilatieopeningen (2023)

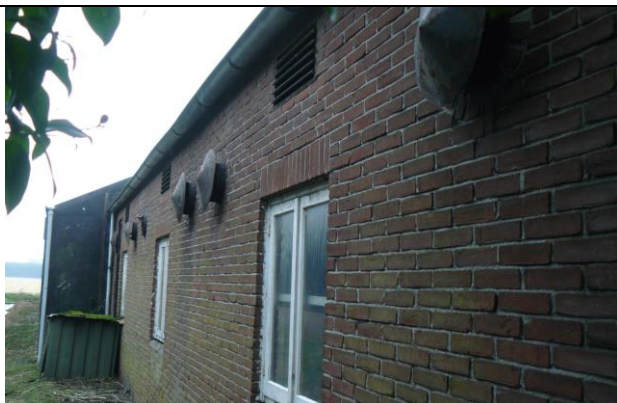
Oorspronkelijke noordoostgevel met originele vensterindeling (2013)

Daarom adviseren wij de gevelopeningen en vensterindelingen terug te brengen, zoals deze op de tekening staan. Met het plaatsen van dakkapellen moet wat ons betreft zeer terughoudend worden omgegaan, zeker aan de zichtzijde (zuidwestzijde) van het gebouw. Anders gaat de bollenschuur teveel op een woonhuis lijken. Indien aan de zichtzijde daglicht nodig is, dan hebben dakvensters onze voorkeur. Dakkapellen kunnen het beste sober uitgevoerd worden en qua kleur en materiaalgebruik aansluiten bij de dakbedekking, dus zonder boeiborden, overstekken etc. zodat deze zo min mogelijk opvallen en opgaan in het dak.

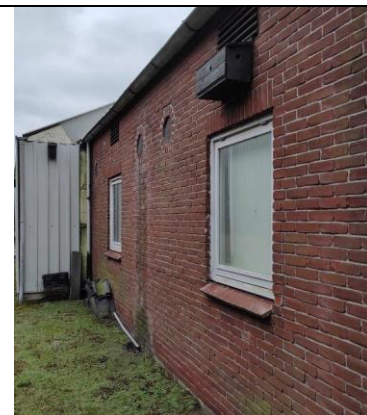
Huidige noordoostgevel (2023)

Waardevolle elementen in het interieur zijn de wanden van de pakplaats, de speklagen in het metselwerk, de indeling in cellen, de koelceldeuren en de dakconstructie met balkenplafond. In de noordoost gevel zijn de aanwezige roosters en openingen ten behoeve van de cellen waardevol. Wij adviseren deze waardevolle elementen bij renovatie zichtbaar te houden en ook de verloren gegane zinken ventilatiekappen opnieuw aan te brengen. Installaties kunnen zichtbaar blijven en worden verwerkt in het interieur, als herinnering aan het agrarisch-industrieel erfgoed.

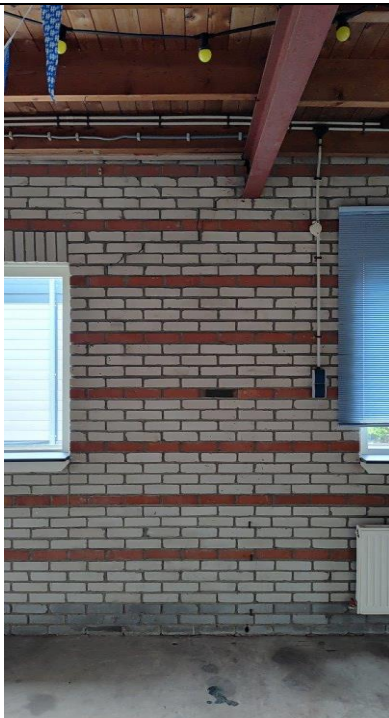
Binnenmuur van kalkzandsteen met speklagen

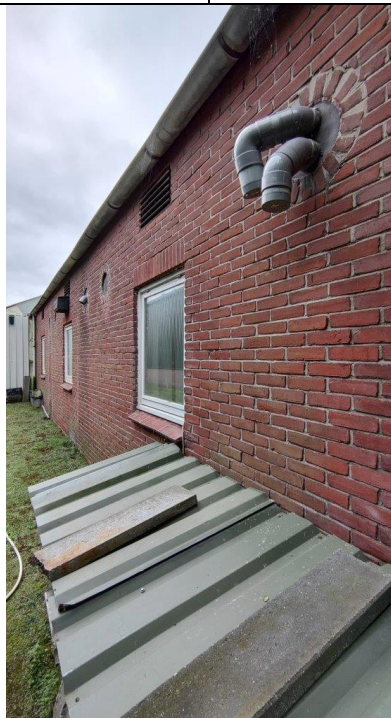
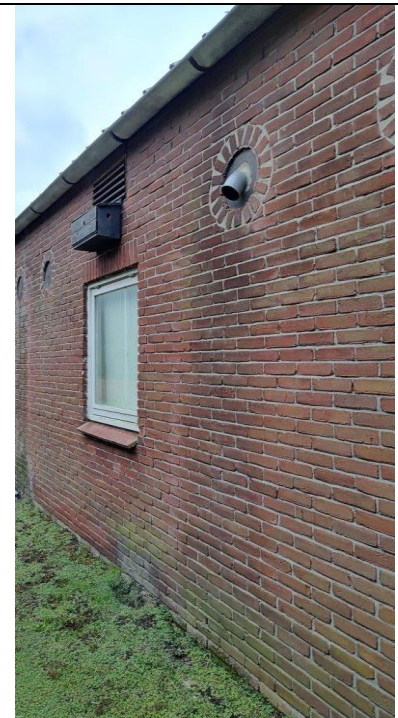
Ventilatieroosters
