## Aanvullende gegevens Stationsweg 4 te Oosterbeek

Aan: Provincie Gelderland  
Van: Buro Ontwerp & Omgeving  
Datum: 01-11-2024  
Betreft: Ontheffingsaanvraag Wnb zaaknummer 2023-015921

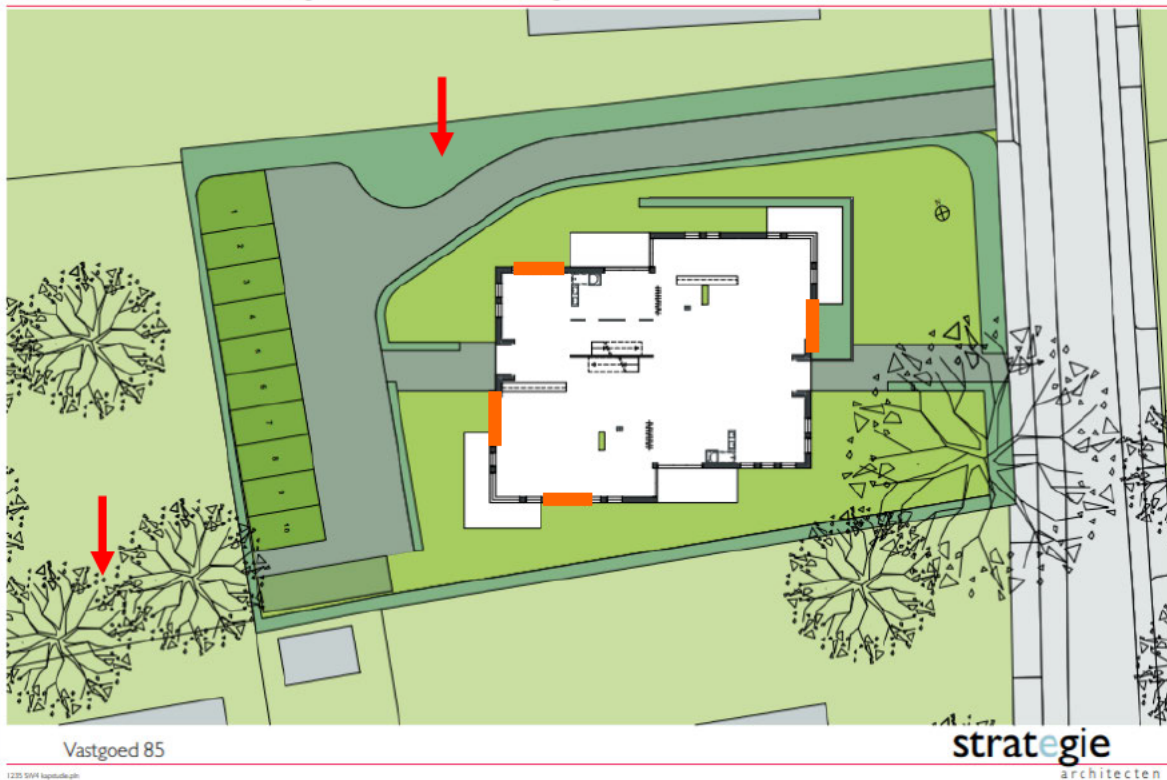
Figuur 1. Locaties van de marterkasten (rode pijlen) en permanente voorzieningen voor vleermuizen (oranje strepen).

De rode, neerwaarts gerichte pijlen op de bovenstaande afbeelding geven bij benadering de locaties waar de marterkasten geplaatst zullen worden. Een van de marterkasten zullen bevindt zich een groenperceel langs de noordelijke grens van het plangebied. De andere kast bevindt zich in een bosschage ten westen van het plangebied. Aanvullen zijn met oranje de muren aangegeven waar permanente verblijfplaatsen voor vleermuizen worden gerealiseerd. Zie bijlage 1 voor meer detail.

**Zie figuur 1.**

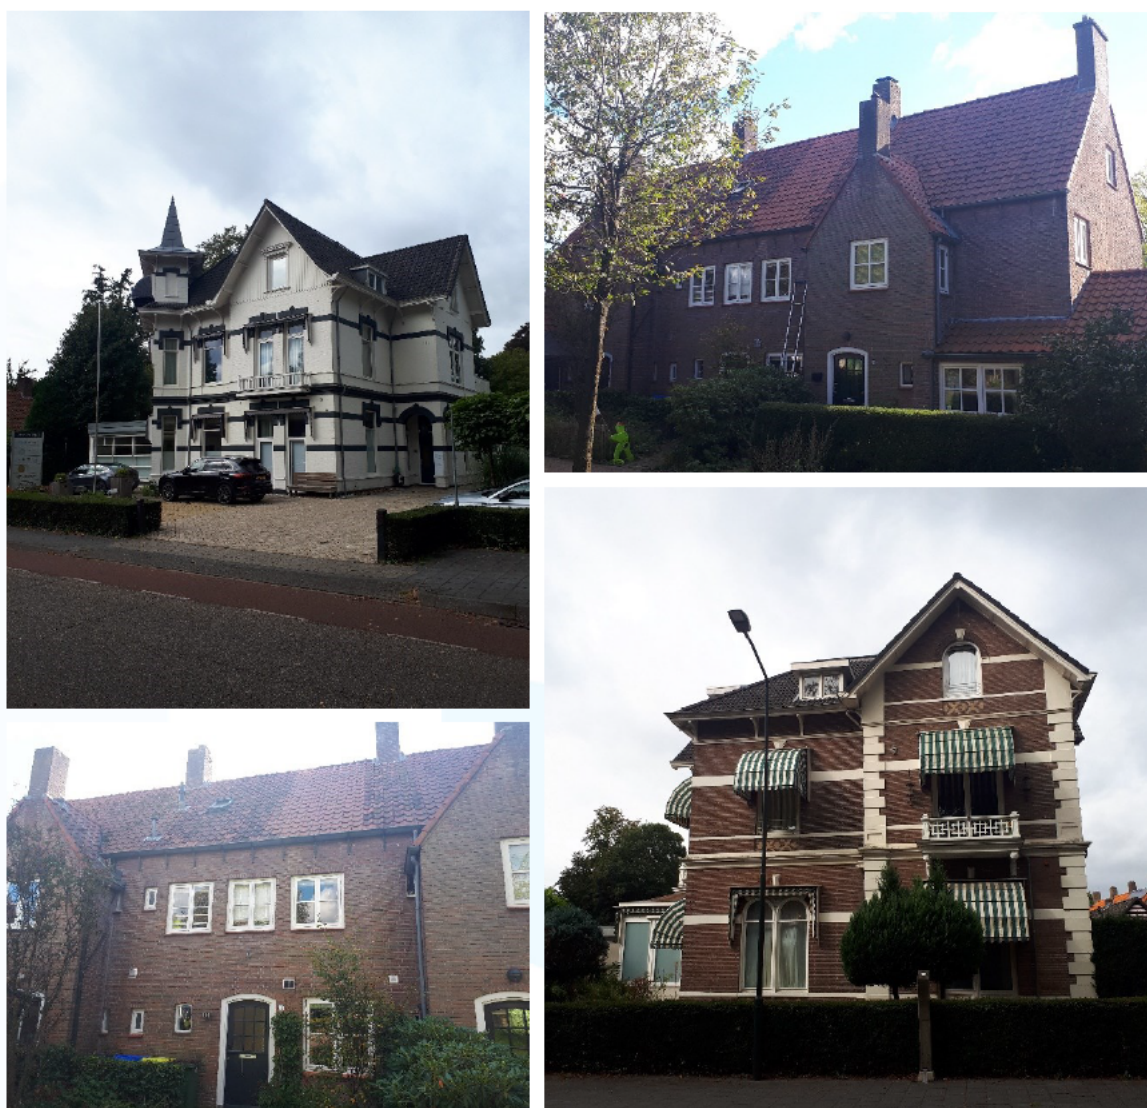
Figuur 2. Voor- en zijgevel van Stationsweg 6 (linksboven), voor- en zijgevel van Paul Krugerstraat 16 (rechtsboven), Voorgevel van Paul Krugerstraat 14 (linksonder) en voorgevel van Stationsweg 8 (rechtsonder).

Er zijn drie extra veldbezoeken uitgevoerd op 27-09-2024, 01-10-2024 en 03-10-2024 waarbij met een inspectiecamer onderzoek is gedaan naar de beschikbare ruimte bij de volgende adressen: Stationsweg 2, 6 en 8 en Paul Krugerstraat 14 en 16. In het activiteitenplan staat beschreven op basis van welke aspecten deze adressen als (potentieel) geschikt werden ingeschat. In het geval van Stationsweg 2 werd echter geen beschikbare ruimte aangetroffen. De overige adressen worden nader toegelicht (figuur 2)

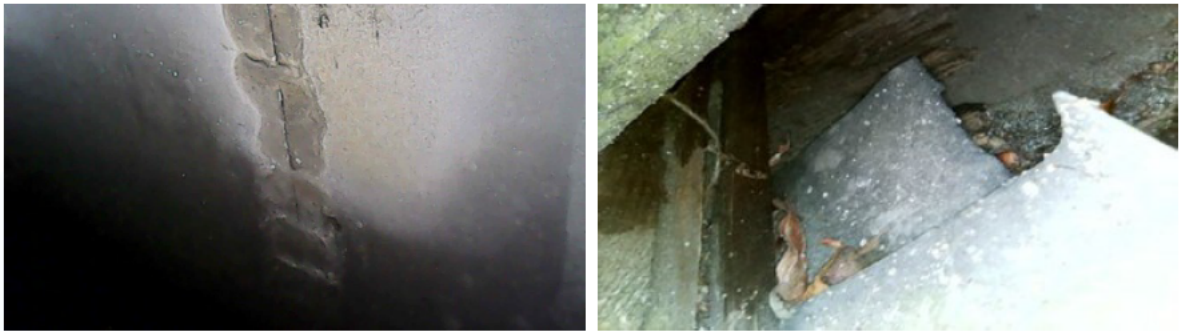
Bij stationsweg 6 is een toegankelijke daklaag aangetroffen die bereikbaar is voor de laatvlieger via de pannen aan de dakrand en loze ruimte onder kantpannen. Ook is er een spouwruimte aanwezig. Deze spouwruimte is niet geïsoleerd maar een verbinding tussen de daklaag en de spouw kon niet worden aangetoond. Deze is echter ook niet uit te sluiten. In ieder geval twee verschillende gevels (zuidelijke en westelijk georiënteerd) kunnen de laatvlieger toegang bieden tot de daklaag. Dit wordt ingeschat als twee geschikte uitwijkmogelijkheden.

Figuur 3. Voorbeelden van de toegankelijke daklaag (links) en de loze ruimte onder de kantpannen (rechts) bij Stationsweg 6.

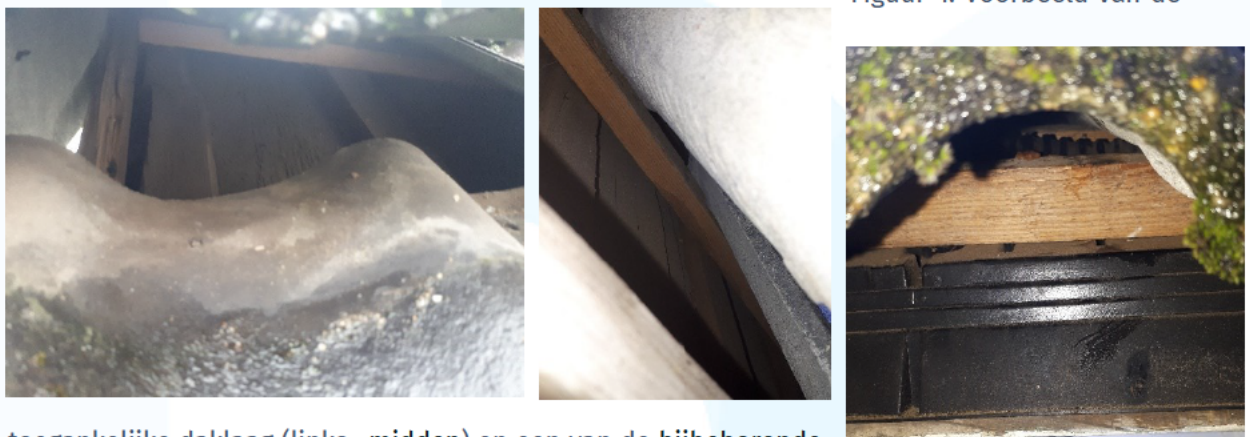
Figuur 4. Voorbeeld van de

Bij Stationsweg 8 is een toegankelijke daklaag aangetroffen die verbonden is met loze ruimtes in de boeiboorden. In ieder geval twee openingen bieden toegang tot respectievelijk het noordelijke en oostelijke boeiboord en de daklaag is eveneens toegankelijke via dakpannen langs de dakrand van drie verschillende gevels (noordelijk, oostelijk en westelijke georiënteerd). Dit wordt ingeschat als drie optimale uitwijkmogelijkheden.

toegankelijke daklaag (links, .midden) en een van de bijbehorende toegangswegen (rechts) bij Stationsweg 8.

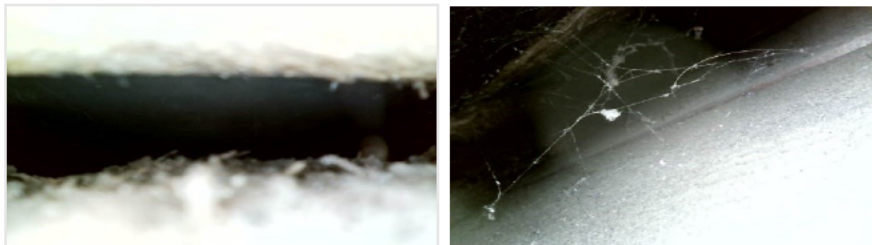
Figuur 5. Verbinding tussen daklaag en boeiboord (links) en voorbeeld van de beschikbare ruimte in een boeiboord (rechts) bij Stationsweg 8.

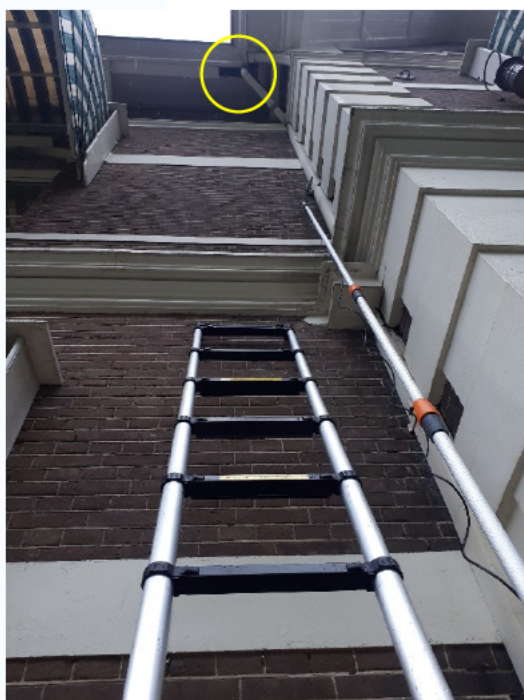
Figuur 6. Voorbeeld van één van de drie openingen aan de buitenkant van de boeiboorden van Stationsweg 8.

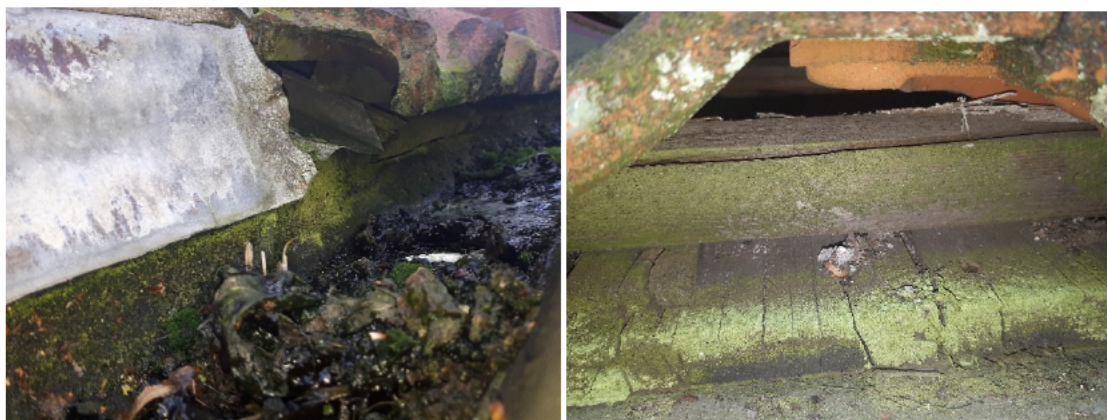
**Paul Krugerstraat 14 en 16 beschikken over een toegankelijke daklaag via de pannen aan de dakrand en loze ruimte onder kantpannen. Ook is er een spouwruimte aanwezig, maar deze is volgens de bewoners geïsoleerd. De daklaag van Paul Krugerstraat 14 is toegankelijke vanuit het noorden en die van Paul Krugerstraat 16 vanuit het noorden en westen. Dit wordt gerekend als twee geschikte uitwijkmogelijkheden.**

Figuur 7. Voorbeelden van toegangswegen voor de laatvlieger bij Paul Krugerstraat 14 (links) en 16 (rechts).

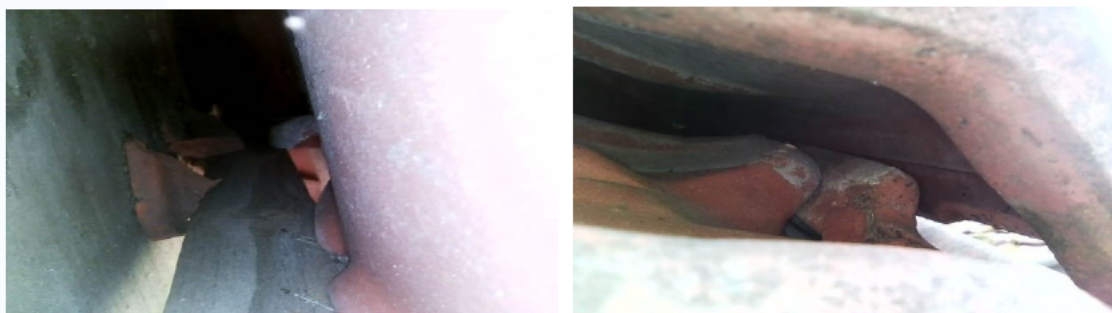
Figuur 8. Voorbeelden van de toegankelijke daklaag bij Paul Krugerstraat 14 (links) en 16 (rechts).

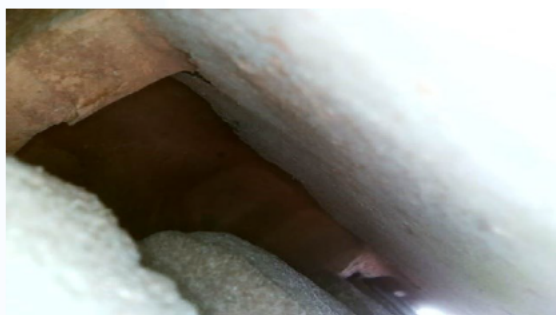
Figuur 9. Voorbeeld van de loze ruimte onder de kantpannen bij Paul Krugerstraat 16.

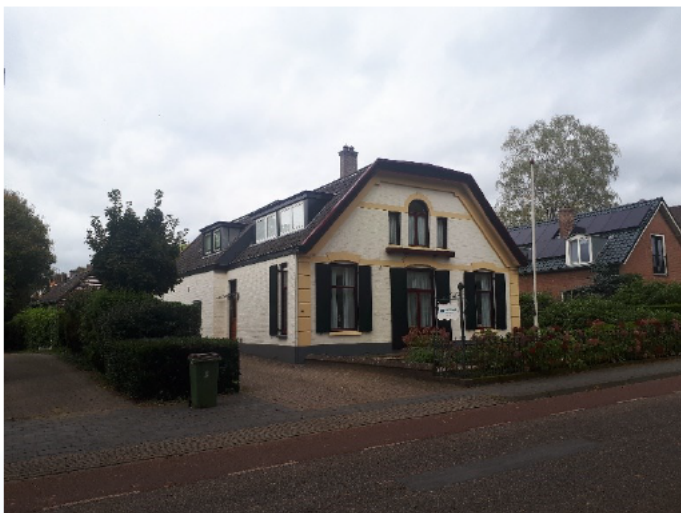
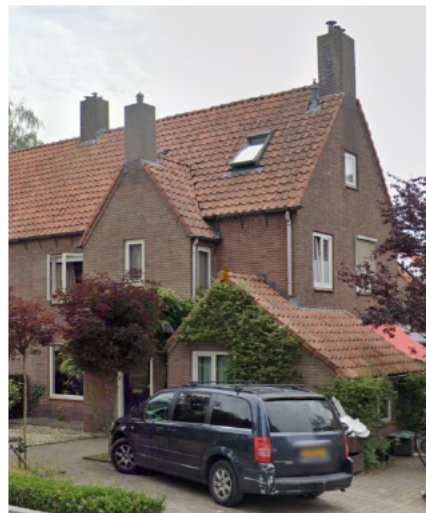
**Aanvullend zijn er ook confirmaties verkregen van twee andere adressen: Stationsweg 10 en Paul Krugerstraat 10 (bijlage 1). Het is niet gelukt is de toegankelijkheid van deze locaties te onderzoeken met de inspectiecamera. Op basis van inschatting met het blote oog beschikken deze adressen echter wel over uitwijkmogelijkheden voor de laatvlieger. Beide locaties beschikken over niet-geïsoleerde, ogenschijnlijk toegankelijke daklagen en bij Stationsweg 10 is via de gaten in de boeiboorden te zien dat zich hier eveneens een loze, toegankelijke ruimte bevindt. Zie afbeelding 11 voor meer detail.**

Figuur 10. Overzichtsfoto's van Stationsweg 10 (links) en Paul Krugerstraat 10 (rechts).

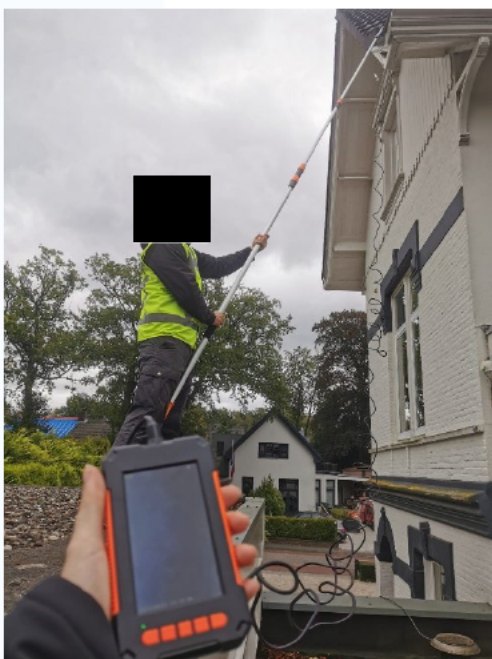
Figuur 11. Foto van de uitvoering van het onderzoek met de inspectiecamera.

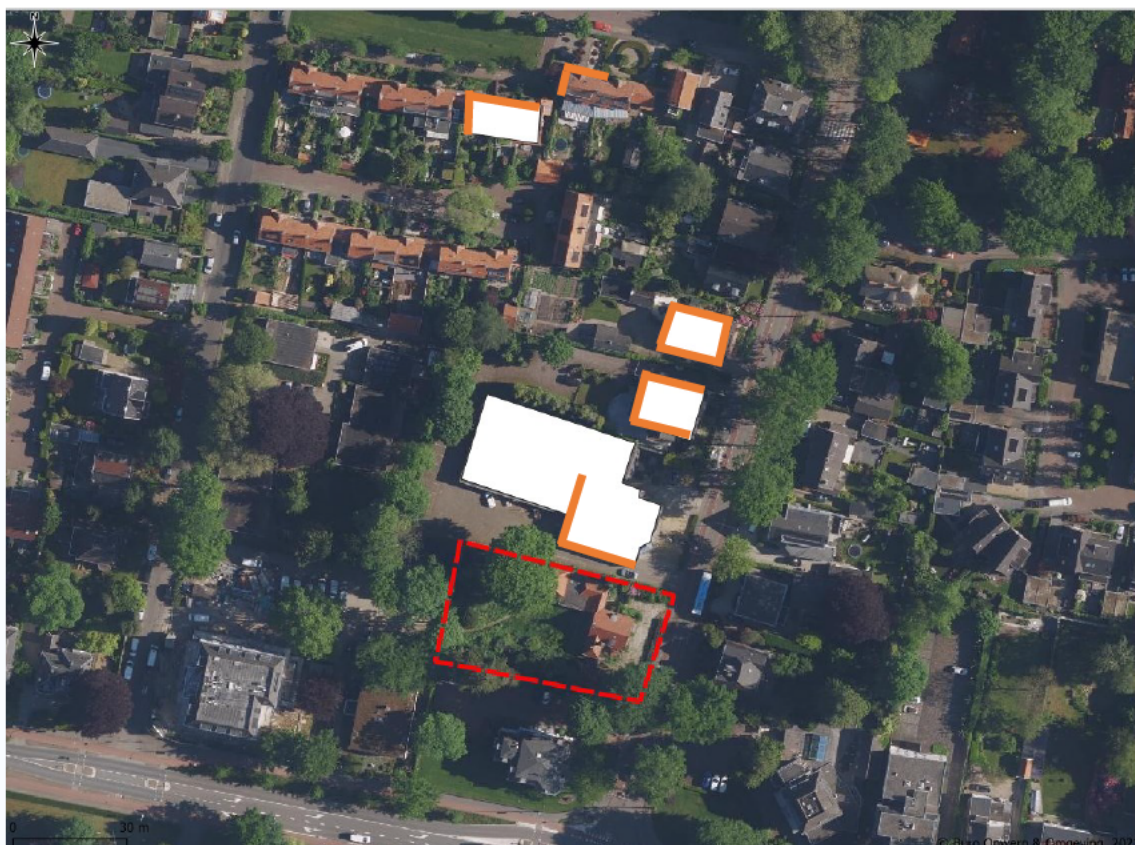
*Figuur 12. Gevels van gebouwen (witte vlakken) met uitwijkmogelijkheden voor de laatvlieger (oranje strepen) ten opzichte van het plangebied (rood kader). Paul Krugerstraat is niet wit gearceerd, aangezien het gebouw uit verschillende adressen bestaat.*
