## Memo

| Onderwerp | Memo bomenkap, vleermuisschermen en afpompen vijver Nelson Mandelaplein | Telefoon | +31 (0)6 [REDACTED] |

Ten behoeve van de werkzaamheden op het project 'Hoofdstructuur Winkelsteeg' in Nijmegen zullen bomen gekapt worden. De kap van enkele van deze bomen is voorzien in het broedseizoen, waardoor deze eerst ecologisch geschouwd en vrijgegeven dienen te worden alvorens kap plaats mag vinden. De bevindingen van deze ecologische schouw zijn beschreven in voorliggende memo.

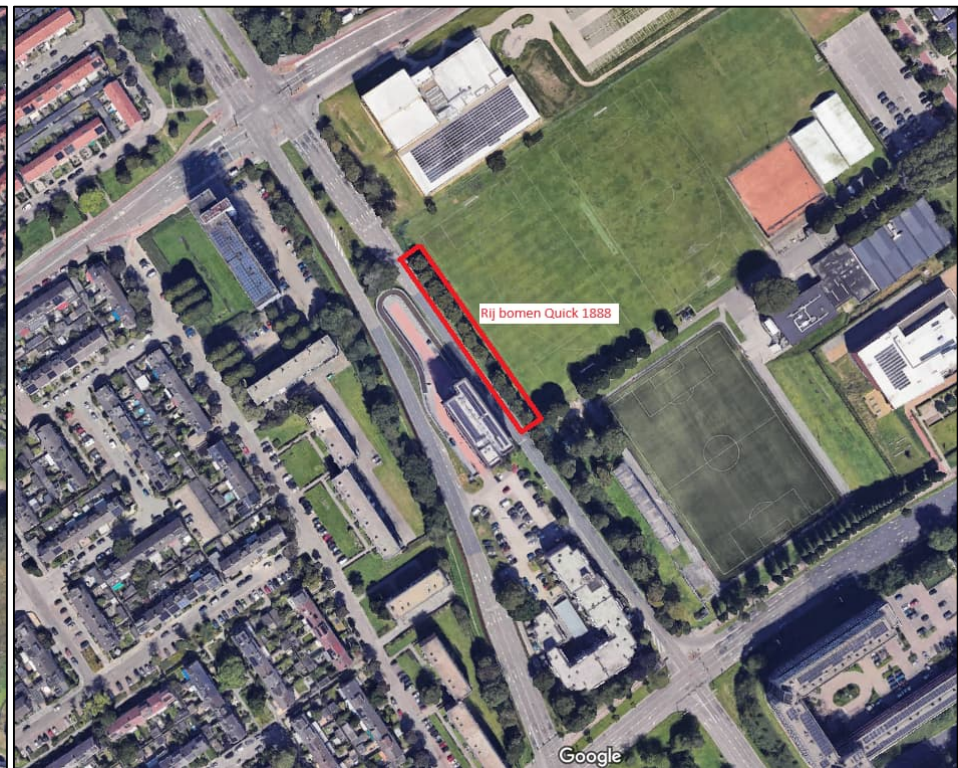
Het onderwerp van de schouw waren twee paardenkastanjes ter hoogte van het Jonkerbosplein en een rij bomen op grond van Quick 1888. De locaties van de bomen zijn weergegeven in Figuur 1.

Figuur 1 De ecologisch beschouwde locaties (rood omcirkeld) in de Winkelsteeg, Nijmegen

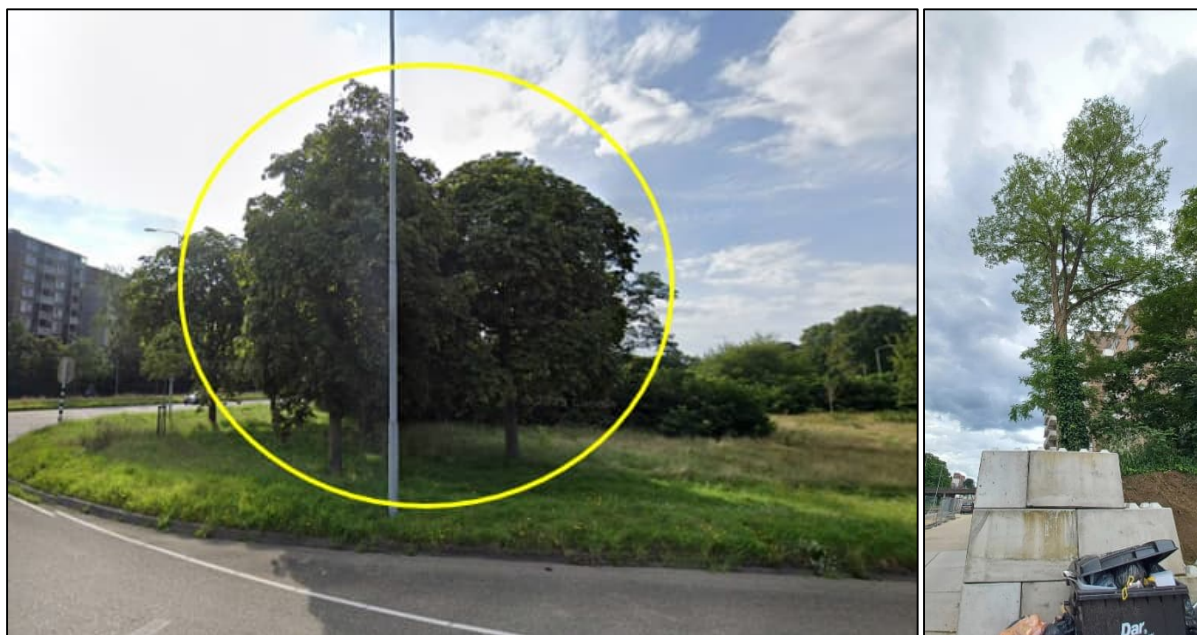
**De paardenkastanjes** bij het Jonkerbosplein (Figuur 2, links) zijn op basis van de ecologische schouw niet vrijgegeven. Er zit dusdanig veel blad in de bomen dat niet kan worden uitgesloten dat er vogels broeden. Er is enige haast geboden bij de kap van de bomen, omdat op de locatie hiervan ondergrondse infra moet worden aangelegd.

**De enkele boom bij het appartementencomplex** (Figuur 2, rechts) is vrijgegeven. Het bladerdek was dusdanig open dat er met zekerheid kan worden gesteld dat er geen nesten aanwezig waren. De boom beschikt daarnaast niet over voor vleermuizen geschikte holtes. Er zijn daarom geen belemmeringen voor de kap van deze boom.

*Figuur 2 De twee paardenkastanjes bij het Jonkerbosplein (links) en de enkele boom bij het appartementencomplex (rechts).*

In plaats van uitstellen tot na het broedseizoen, heeft op woensdag 26 juni een aanvullende broedvogelcontrole plaats gevonden waarbij de bomen gedurende anderhalf uur zijn geobserveerd. Hierbij is gelet op activiteit van vogels in de vorm van, bijvoorbeeld, voedervluchten of roepende/alarmerende ouderdieren. Dit is niet waargenomen. De activiteit rondom de bomen bleef beperkt tot een overvliegende torenvalk die verder geen binding had met de twee bomen. Gelet het naderende einde van het broedseizoen en gebaseerd op de bevindingen uit de observatie zijn de bomen vrijgegeven voor kap hetgeen op dinsdag 2 juli 2024 zal plaatsvinden.

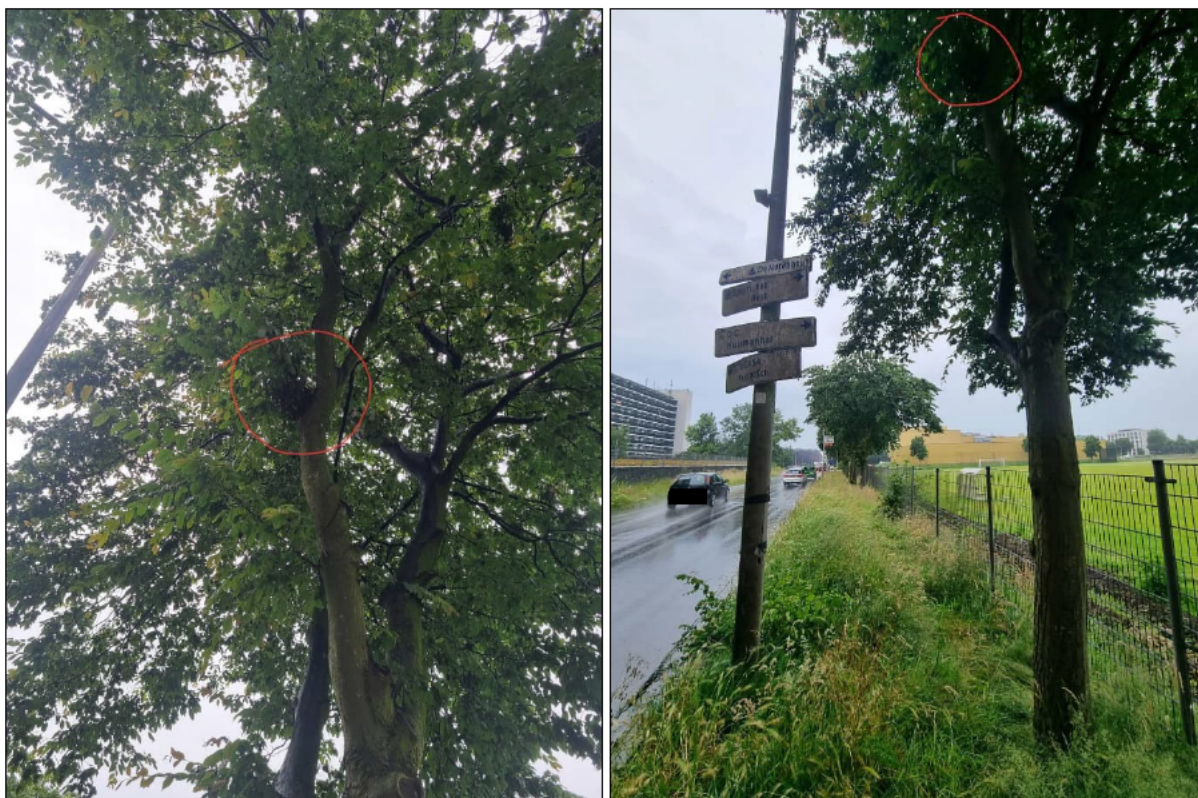
**In de rij van 20 bomen**, onderdeel van de bomenrij bij Quick 1888, is de aanwezigheid van een nest vastgesteld (Figuur 3). Het betreft geen nest van een soort met een jaarrond beschermde nestplaats. Echter is onbekend of het nest in gebruik is. Om deze reden is de rij bomen niet ecologisch vrijgegeven. Alle broedgevallen van van nature in Nederland voorkomende broedvogels zijn namelijk beschermd. Vastgesteld moet worden of het nest in actief gebruik is, of dat het een verlaten nest betreft.

*Figuur 3 Vogelnest in één van de bomen langs Quick 1888.*

Voor nu is de kap beoogd in week 31. Dit is richting het einde van het broedseizoen. Dat er tussen moment van schrijven en het beoogde kapmoment nog een actief broedgeval in de bomenrij tot stand zal komen, is niet aannemelijk. Echter kunnen door meteorologische omstandigheden vogels nog zeer laat in het seizoen tot broeden komen. Om deze reden dienen de bomen voorafgaand aan de kap nogmaals vrijgegeven te worden.

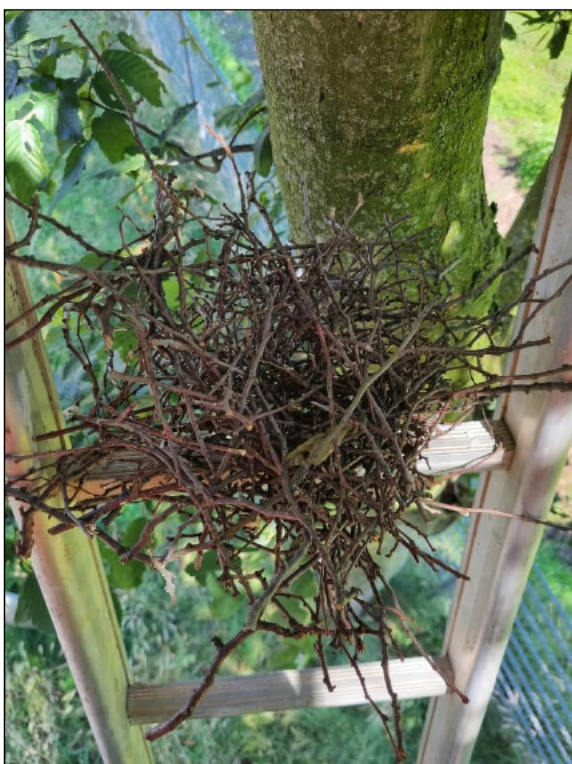
*Figuur 4 Het lege, ongebruikte nest in de bomenrij bij Quick 1888.*

Om deze reden heeft eveneens op 26 juni een nestcontrole plaatsgevonden waarbij, op dezelfde wijze als bij de paardenkastanjes, het nest is geobserveerd op activiteit. Toen geen activiteit werd vastgesteld is het nest benaderd en gecontroleerd op recent gebruik. Het nest toonde geen sporen hiervan (veertjes, poep, nestbekleding). Hiermee is in voldoende mate aangetoond dat het nest geen actief broedgeval betrof, waarna deze is verwijderd om toekomstige broedgevallen te voorkomen.

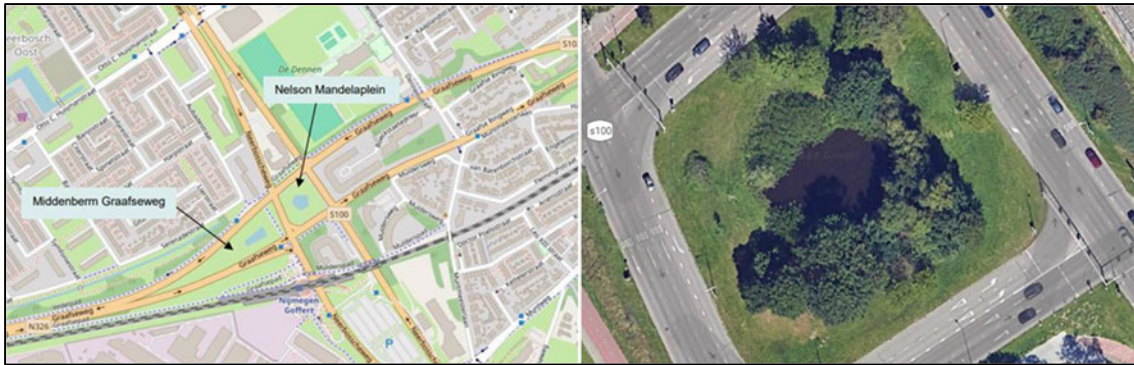
In de vijver van het Nelson Mandelaplein is vervuild slib aanwezig, dat gesaneerd moet worden alvorens de vijver gedeeltelijk gedempt en herprofileerd kan worden ten behoeve van de rijbaanverbreding.

Figuur 6 De te saneren vijver op het Nelson Mandelaplein.

In het kader van de zorgplicht (afd. 1.3 Ow) wordt ecologische begeleiding geboden bij het verwijderen van het vervuilde slib. De werkzaamheden zijn gepland voor 22, 23 en 24 juli 2024. Ecologische begeleiding tijdens de uitvoering zal worden geboden door Layze Hoogland, ecooloog Heijmans. De volgende (ecologische) maatregelen worden genomen:

1. Gelet op het volume dat weggepompt moet worden, wordt op zondag avond 21 juli de pomp aangezet.
  - a. De pomp is voorzien van een 'visvriendelijk' raster, zodat kleinere organismen niet opgezogen worden.

- i. Zo klein mogelijk, maar max 5mm maasgrootte.
  - b. De pomp wordt op de laagste stand aangezet, om zoveel mogelijk te voorkomen dat organismen alsnog tegen het gaas aangezogen worden en sterven.

2. Het water wordt tot maximaal kniehoogte weggepompt.
3. Er wordt een bassin gecreëerd op de oever dat wordt bedekt met stevig folie. Het vervuilde slib mag namelijk niet in contact komen met schone grond.

4. Elke schep slib dat verwijderd wordt, wordt uitgespreid over het folie zodat de begeleidend ecooloog hierin aanwezige organisme kan verwijderen en zorgvuldig elders uit kan zetten.

- a. Dit zal de sloot aan de Serenadestraat zijn.
5. Het slib wordt hierna op dusdanige wijze dat het folie niet beschadigd wordt, hier weer van verwijderd en op passende wijze afgevoerd.

6. Door de omwoeling van de bodem en de vertroebeling die hierdoor ontstaat kan een zuurstofloze situatie ontstaan in de vijver, die kan leiden tot sterfte van de overgebleven vissen

- a. Organismen die overgebleven zijn in de vijver, worden daarom handmatig verwijderd middels schepnetten of visnetten. Ook deze worden zorgvuldig elders uitgezet.

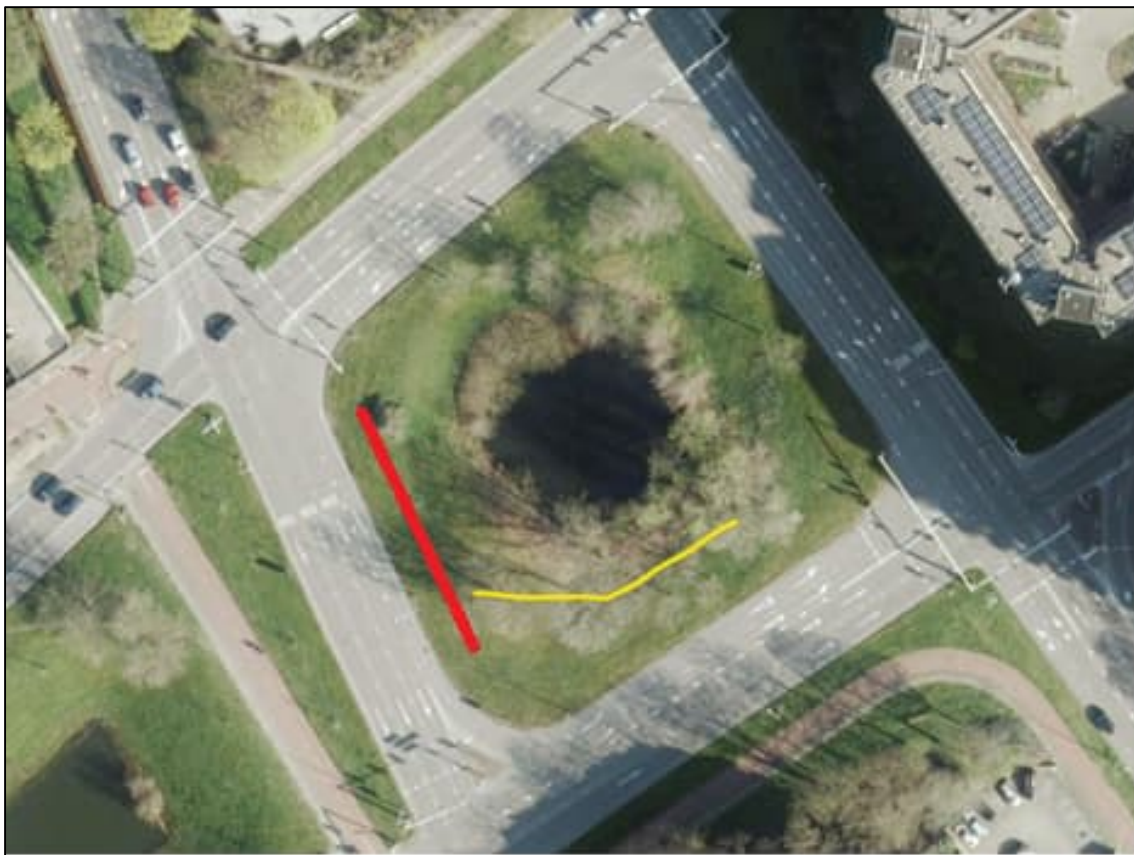
Het vleermuizenscherm dient naar verwachting tot minimaal medio november 2024 in stand te worden gehouden in ieder geval tot dat de aangevraagde Wnb-ontheffing is verleend. De beoogde locatie aan de zuidzijde van het Nelson Mandelaplein wordt vanaf begin november 2024 echter in gebruik genomen voor een nieuwe fasering van het project waarbij al het verkeer van de Graafseweg via de zuidzijde van het Nelson Mandelaplein wordt afgewikkeld. Daarvoor is een tijdelijke verbreding van de rijbanen benodigd waardoor er geen ruimte is voor het realiseren van een vleermuizenscherm. Indien het scherm verder richting de vijver zou worden geplaatst komt deze in het talud te staan. Naast het feit dat dit onstabiel is betekent dit ook dat het scherm lager komt te staan dan de voorgeschreven hoogte. Het gedeeltelijk dempen van de vijver voor het realiseren van het scherm op deze locatie is ook niet wenselijk aangezien daarmee de bergingscapaciteit van de vijver wordt verminderd. De locatie ten westen van de vijver bevat een brede berm waar het scherm veilig buiten het talud en de bestaande en tijdelijke verhardingen kan worden gerealiseerd. Tevens kan het scherm hier langere tijd blijven staan zonder een conflict met de werkzaamheden. Mocht de verlening van de Wnb-ontheffing verdere vertraging oplopen kan het scherm hier ook nog langer gehandhaafd blijven. In is de voorkeurslocatie weergegeven.

*Figuur 7 De voorkeurslocatie (rode lijn) ten opzichte van de voorgeschreven locatie (gele lijn).*

Er zijn vanuit ecologisch oogpunt geen bezwaren ten opzichte van de gewijzigde locatie. Op de nieuwe locatie zal het scherm in het verlengde van de Neerbosscheweg worden geplaatst, en zal hij de verbinding vormen tussen de bomenrij in het noorden en zuiden van dezelfde weg. Vanaf het zuiden bestaat reeds de verbinding met de bomenrijen langs de Graafseweg. Het scherm zal op deze locatie daarom nog steeds de functie als belangrijke hop-over vervullen als waarvoor hij bedoeld is. De nieuwe locatie is om bovenstaande redenen goedgekeurd als alternatieve locatie.
