Ons kenmerk: 22-0811/AnKar/20241203  
Datum: 18 december 2024  
Zaaknummer: 2023-016449  
Onderwerp: Beantwoording vragen over ontheffingsaanvraag Honig fase 2a en 2b.  
Uw kenmerk: Uw e-mail d.d. 27-11-2024

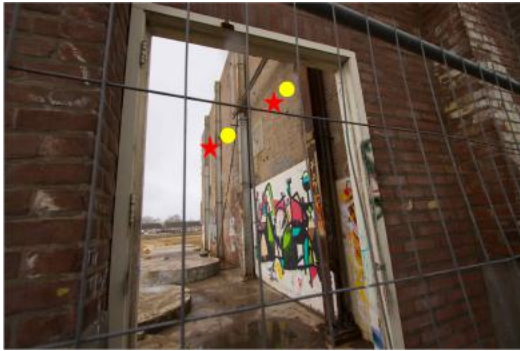
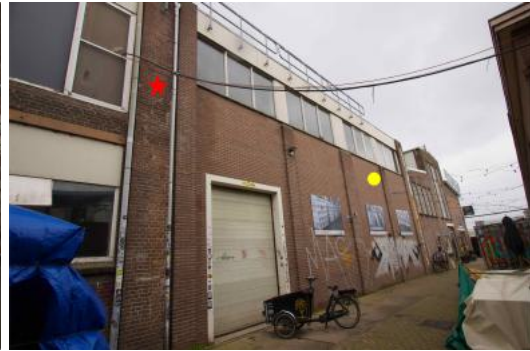
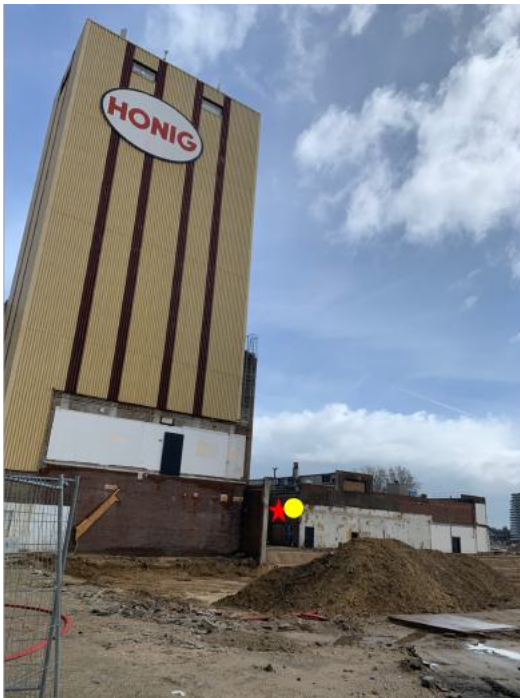
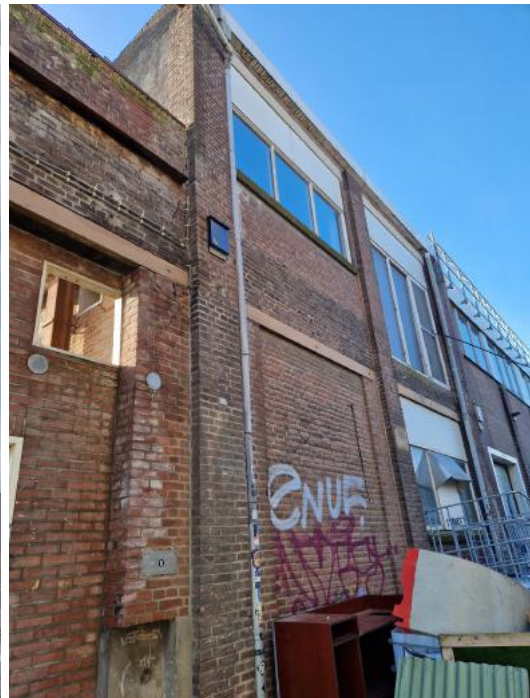
De vier extra tijdelijke vleermuisvoorzieningen zijn aangebracht. Op 19 februari 2024 zijn vier extra tijdelijke vleermuiskasten opgehangen aan het gebouw van fase 3. De locaties van de vier extra vleermuiskasten zijn weergegeven met gele stip op onderstaande drie foto's. De rode sterretjes zijn de eerste vier vleermuiskasten die zijn opgehangen in 2023. Daarna zijn vier foto's van de opgehangen tijdelijke vleermuiskasten toegevoegd.

De vier extra tijdelijke kasten aan het gebouw van fase 3 hebben een donkerder kleur en zijn niet van hout maar van houtbeton. Hierdoor ontstaat variatie in temperatuur in de verblijfplaatsen. De tijdelijke vleermuiskasten zijn geschikt als zomer- en paarverblijfplaatsen. In totaal zijn acht tijdelijke vleermuiskasten aanwezig.
