Kastenplan dakrenovatie De Valkhof Barneveld

Project: Kastenplan als onderdeel van Omgevingsvergunning F&F-activiteit De Valkhof Barneveld

Omgevingsvergunning zaaknummer: 2024-011210

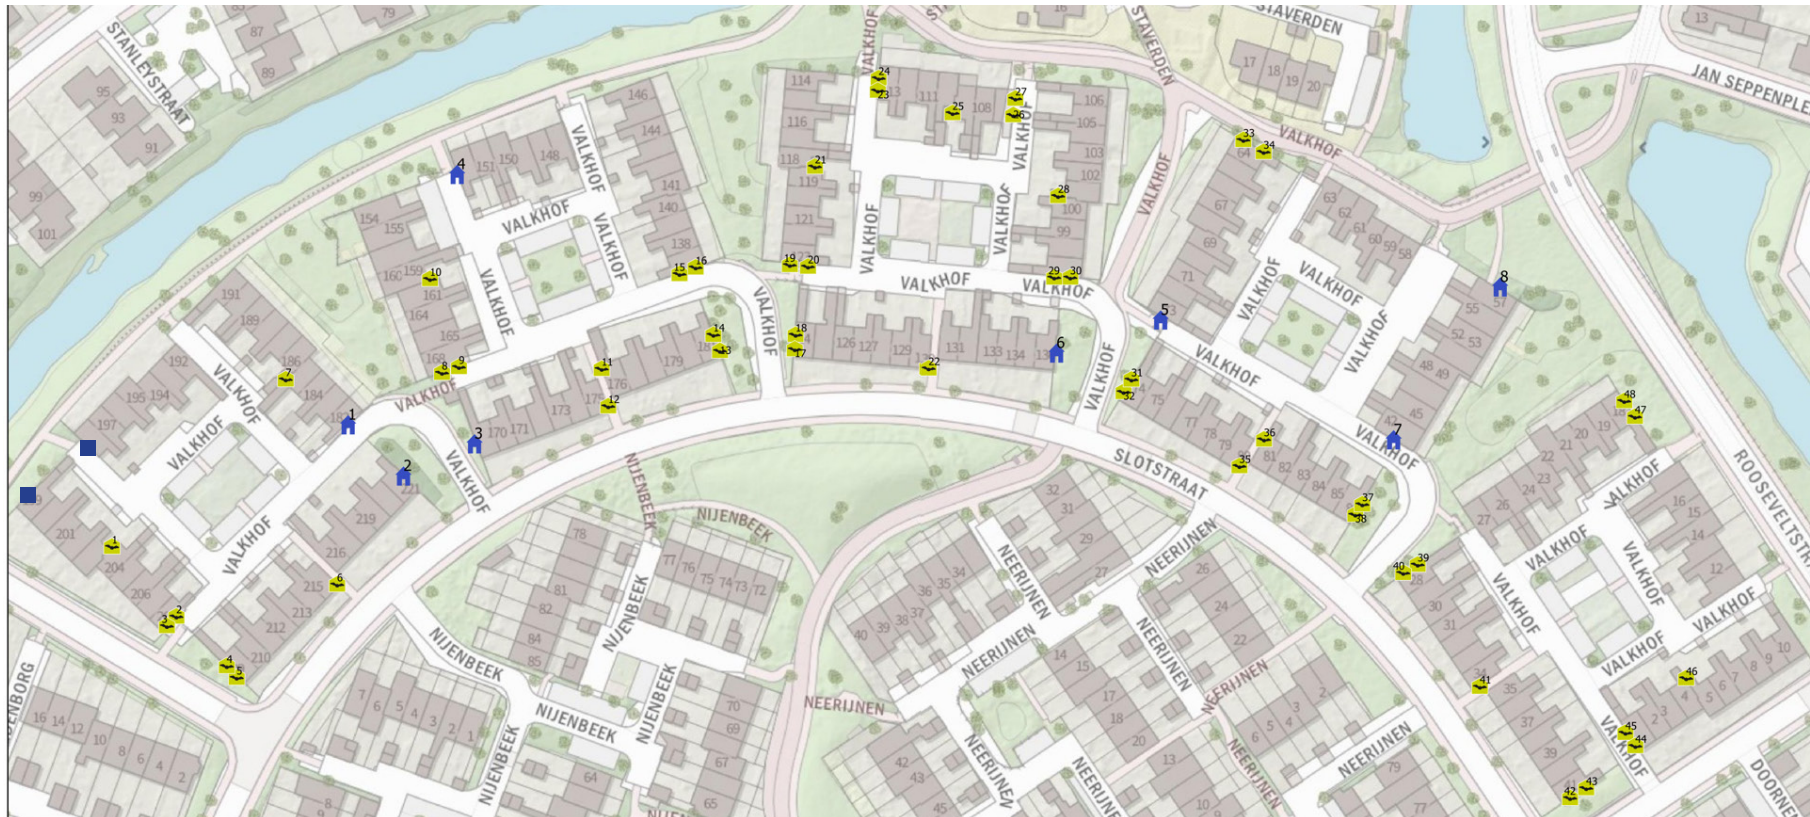
Afbeelding 1: Kaart van De Valkhof met daarop de huidige aanwezige vleermuiskasten aangegeven (geel inbouwkasten en blauwe tijdelijke kasten).

Voor een eerder verleende ontheffing in De Valkhof zijn op meerdere gevels al tijdelijke en permanente voorzieningen voor vleermuizen aanwezig. Deze (kop) gevels worden vrijgehouden van obstructies zoals steigers; deze gevels hebben daarom de voorkeur voor inpassing van nieuwe alternatieve verblijfplaatsen, zodat steigers wel geplaatst kunnen worden langs gevels waar op dit moment geen faunavoorzieningen aanwezig zijn. Huidige permanente en tijdelijke voorzieningen zijn verspreid door de wijk aangebracht met maximaal 2 voorzieningen per gevel (afbeelding 1). Hierdoor is voor iedere gevel met huidige voorzieningen voldoende ruimte voor inpassing van nieuwe voorzieningen.

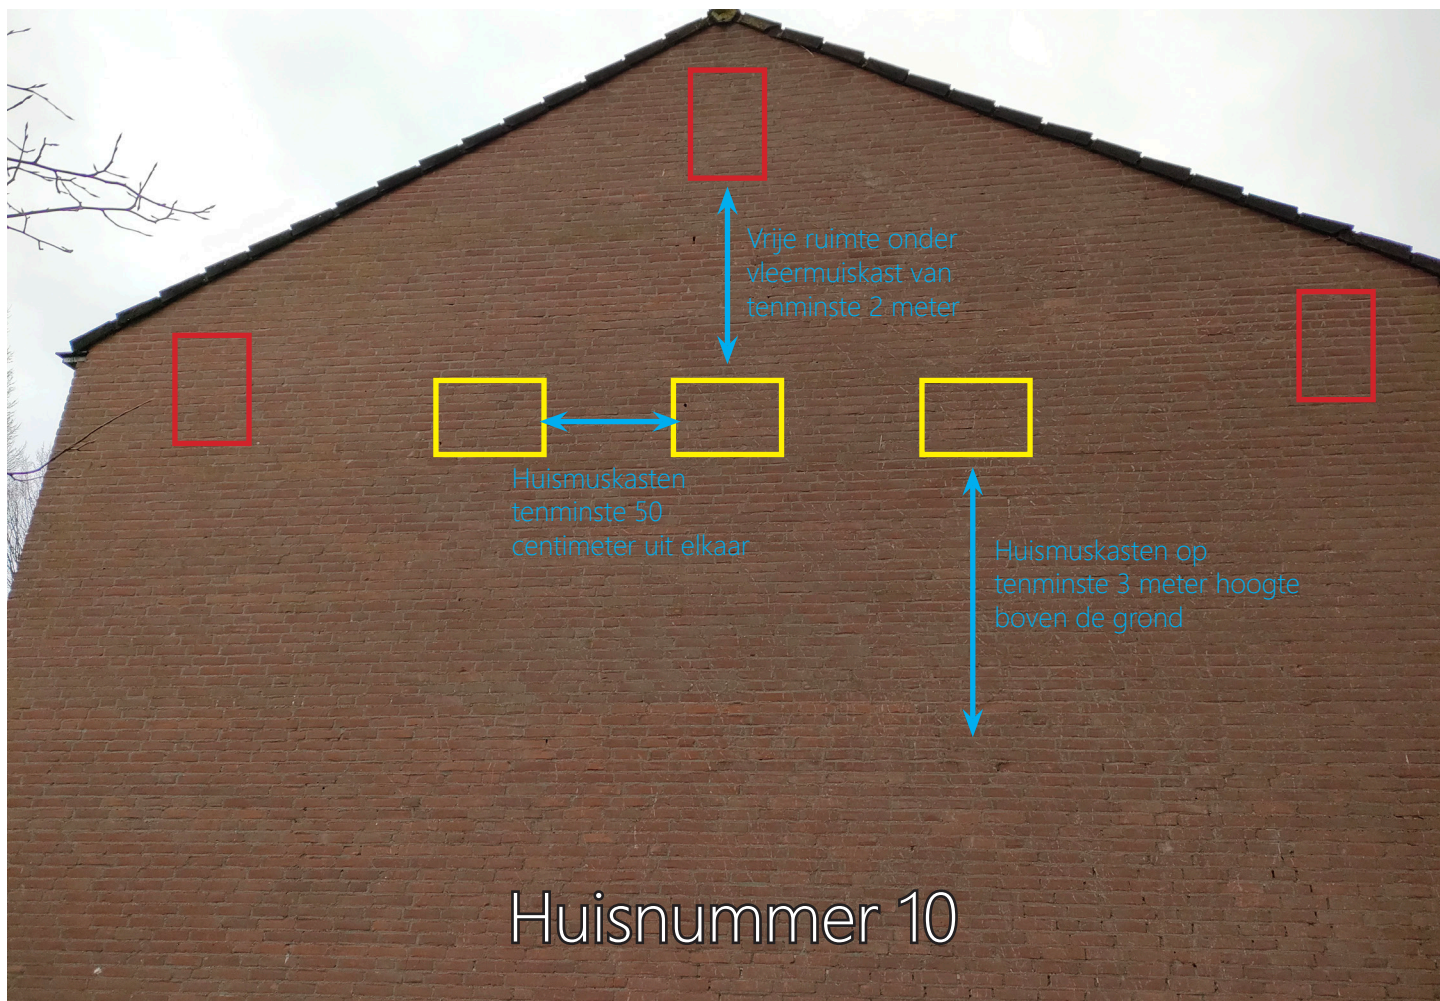
Afbeelding 2: Foto van de kopgevel van De Valkhof, huisnummer 10 met daarop aangegeven op welke wijze nieuwe voorzieningen ingepast zullen worden. In geel de locatie voor tijdelijke nestkasten voor huismus en in rood permanente inbouwkasten voor vloermuizen.

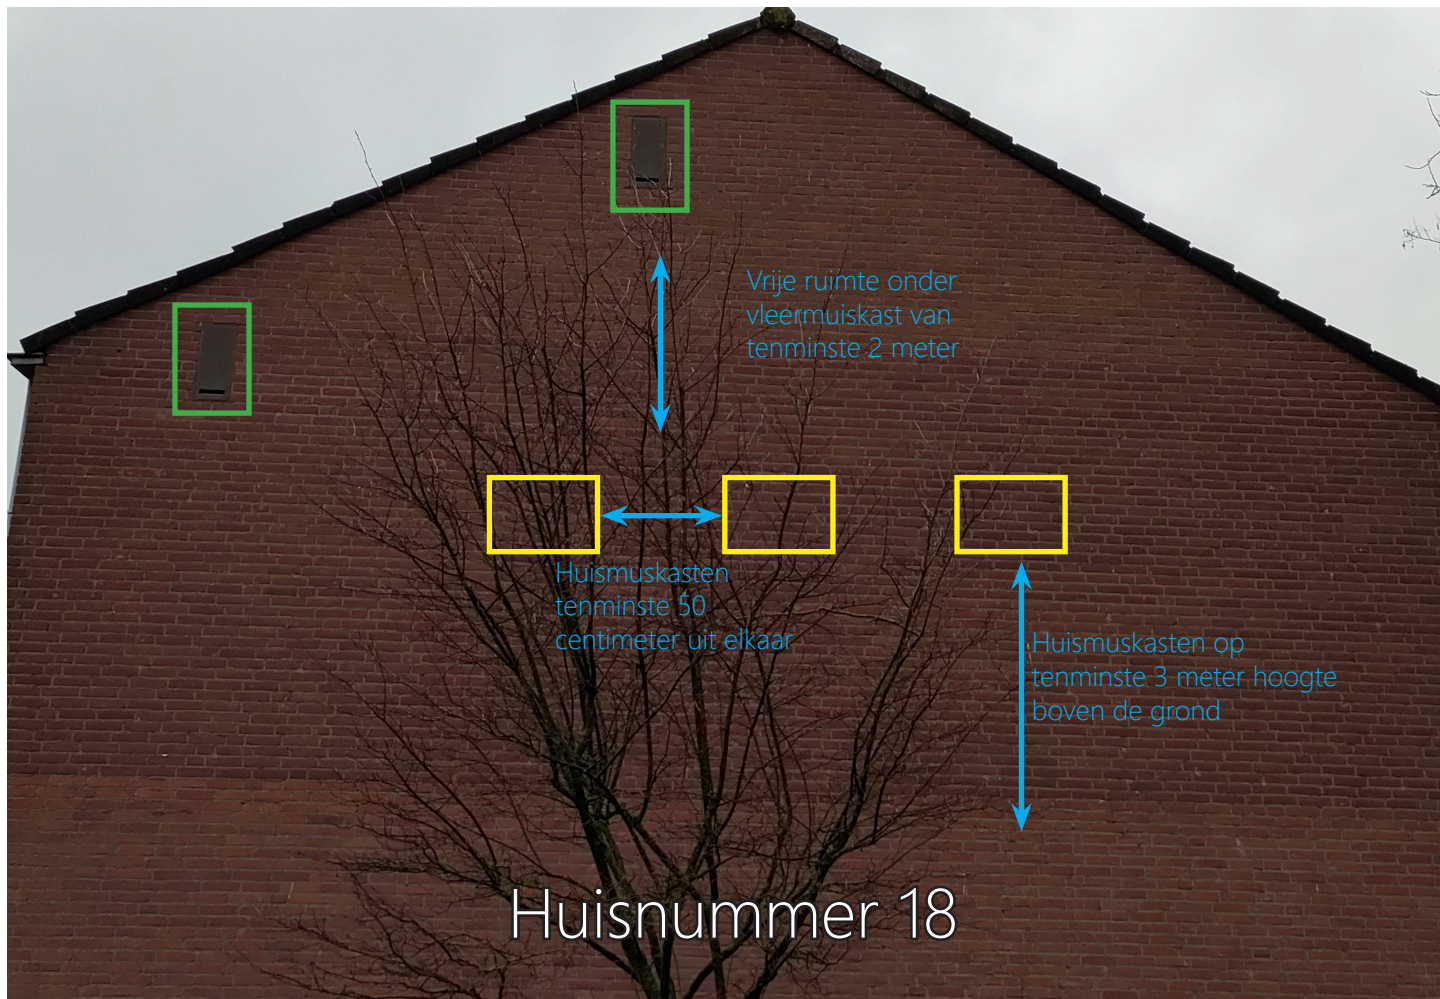
Afbeelding 3: Foto van de kopgevel van De Valkhof, huisnummer 18 met daarop aangegeven op welke wijze nieuwe voorzieningen ingepast zullen worden. In groen de huidige aanwezige inbouwkasten en in geel de nieuw aan te brengen tijdelijke nestkasten voor huismus. De struik op de voorgrond staat op voldoende afstand van de gevel.

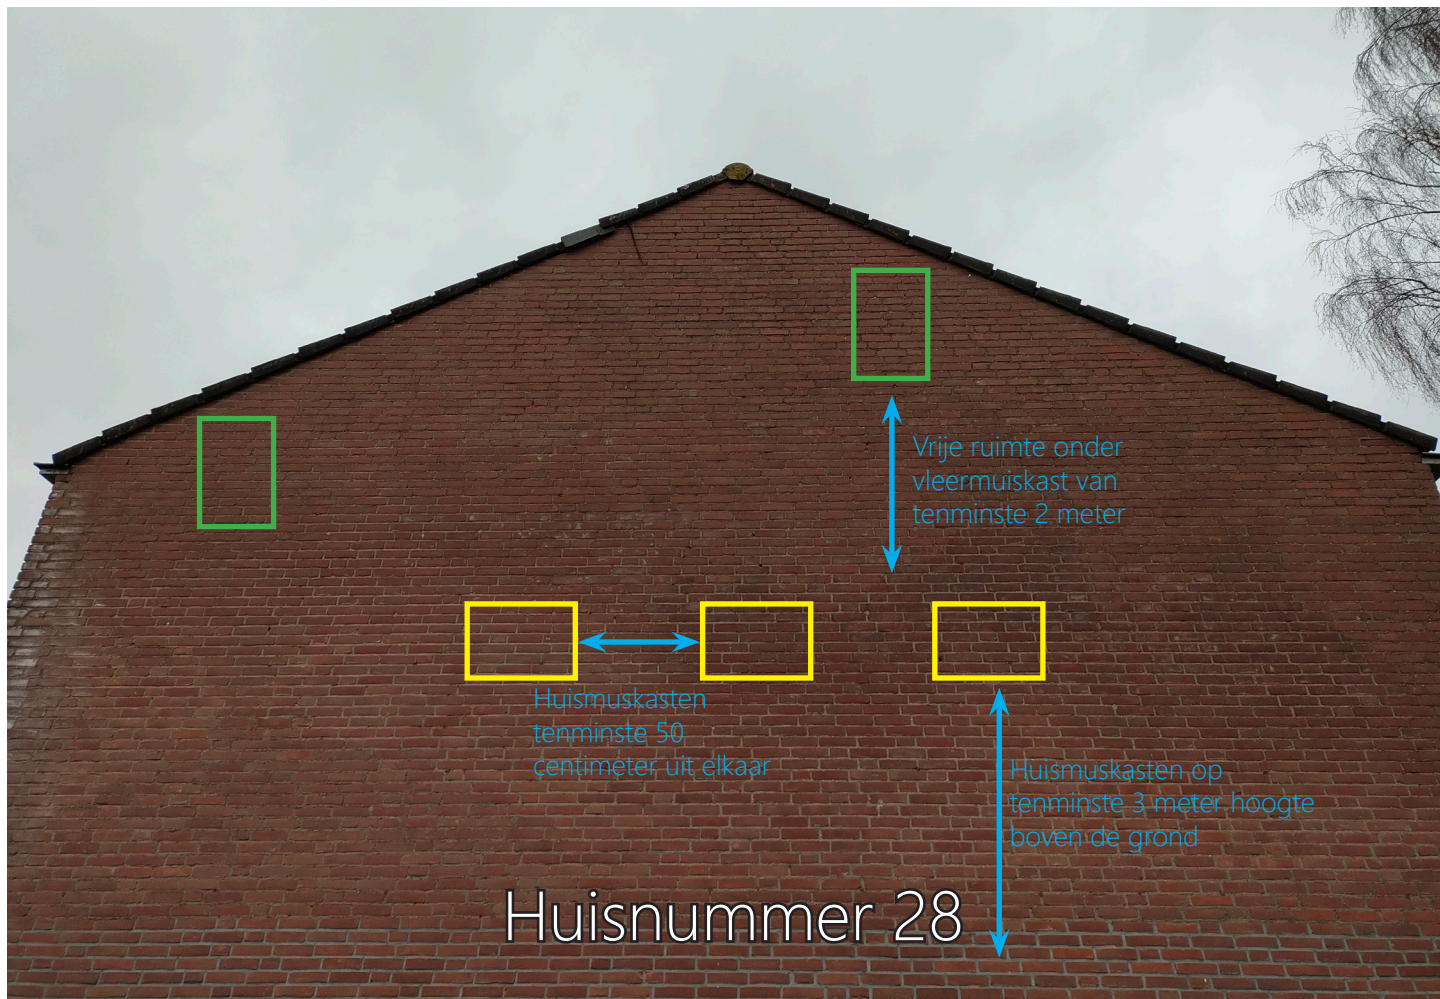
Afbeelding 4: Foto van de kopgevel van De Valkhof, huisnummer 11, indicatief voor nummer 28 met daarop aangegeven op welke wijze nieuwe voorzieningen ingepast zullen worden. In groen de huidige aanwezige inbouwkasten en in geel de nieuw aan te brengen tijdelijke nestkasten voor huismus.

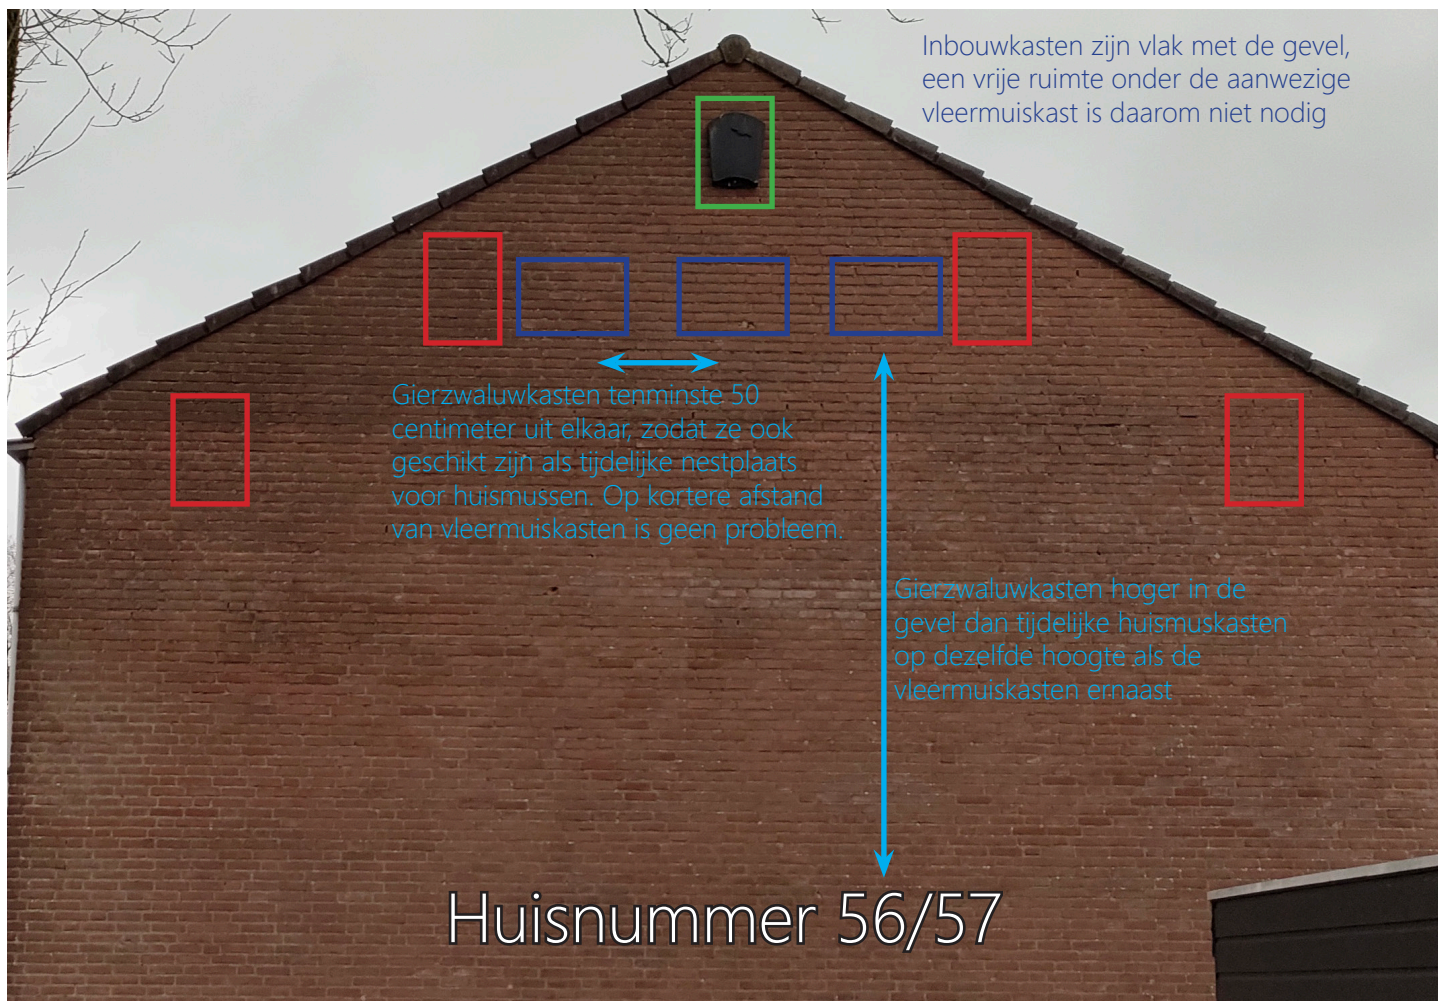
Afbeelding 5: Foto van de kopgevel van De Valkhof, huisnummer 73, indicatief voor huisnummers 56/57, met daarop aangegeven op welke wijze nieuwe voorzieningen ingepast zullen worden. In groen de huidige aanwezige tijdelijke vleermuiskast, in rood de nieuw in te bouwen vleermuiskasten en in donkerblauw de nieuw in te bouwen gierzwaluwkasten.

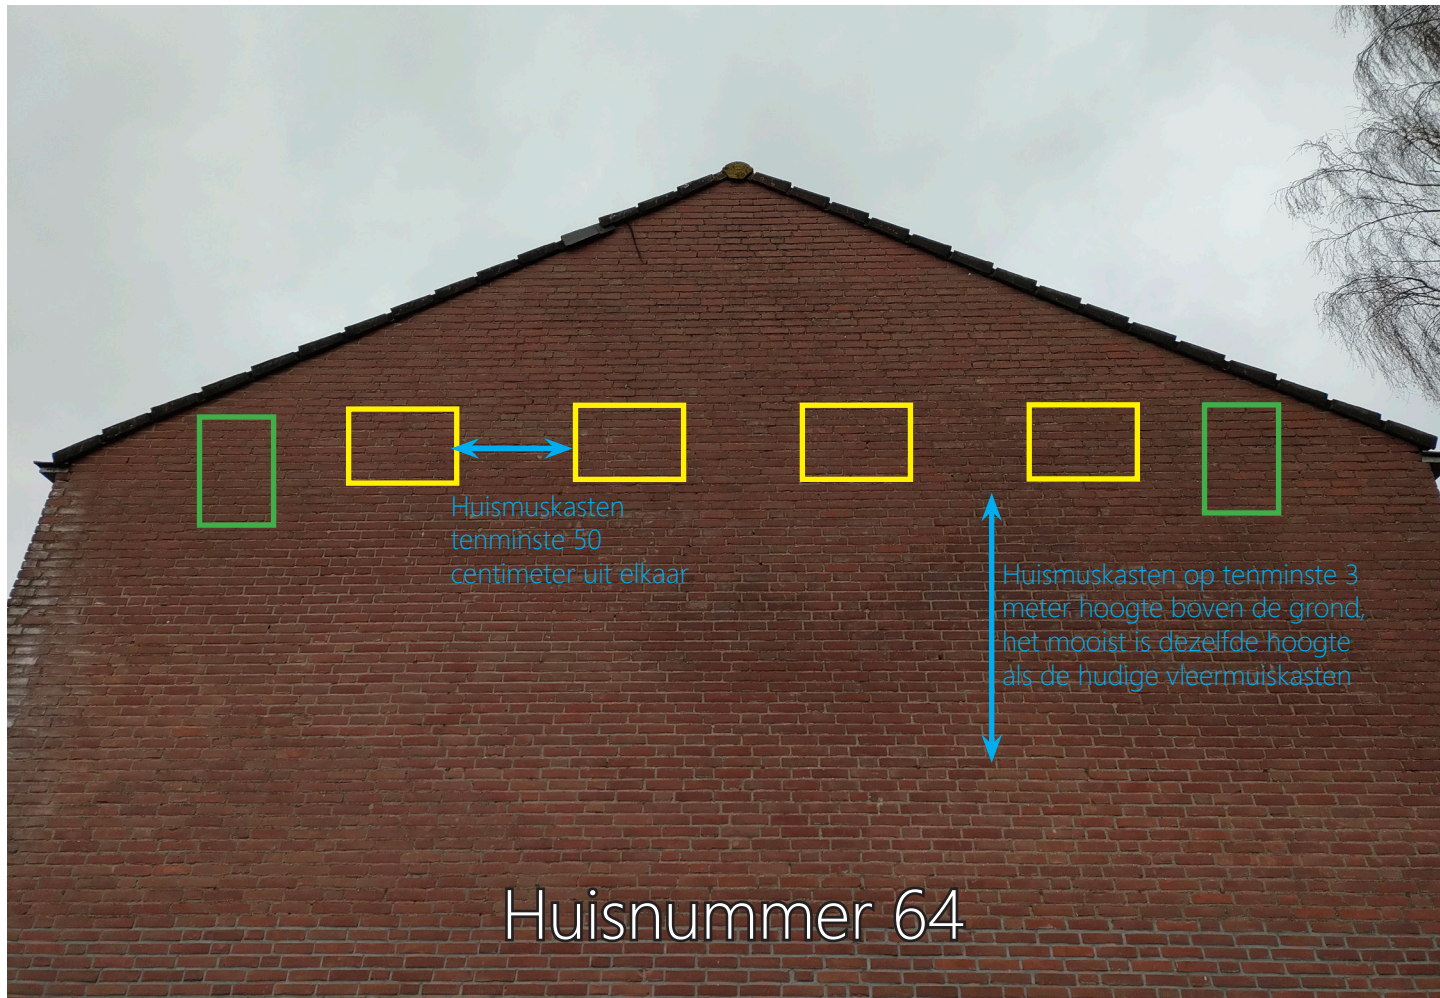
Afbeelding 6: Foto van de kopgevel van De Valkhof, huisnummer 11, indicatief voor nummer 64 met daarop aangegeven op welke wijze nieuwe voorzieningen ingepast zullen worden. In groen de huidige aanwezige inbouwkasten en in geel de nieuw aan te brengen tijdelijke nestkasten voor huismus.

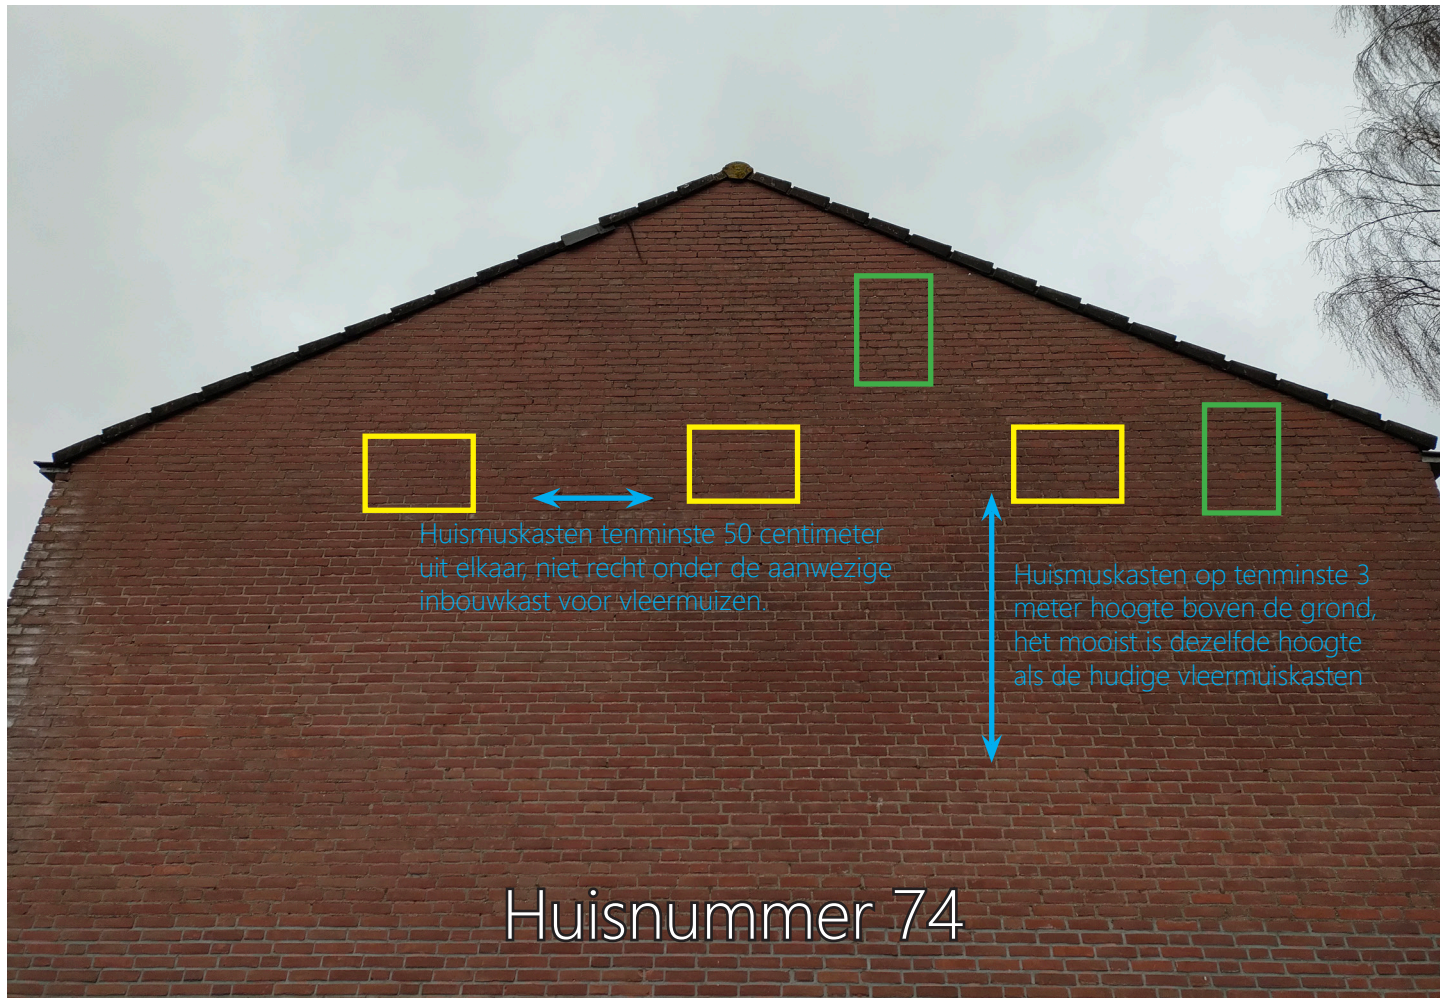
Afbeelding 7: Foto van de kopgevel van De Valkhof, huisnummer 11, indicatief voor nummer 74 met daarop aangegeven op welke wijze nieuwe voorzieningen ingepast zullen worden. In groen de huidige aanwezige inbouwkasten en in geel de nieuw aan te brengen tijdelijke nestkasten voor huismus.

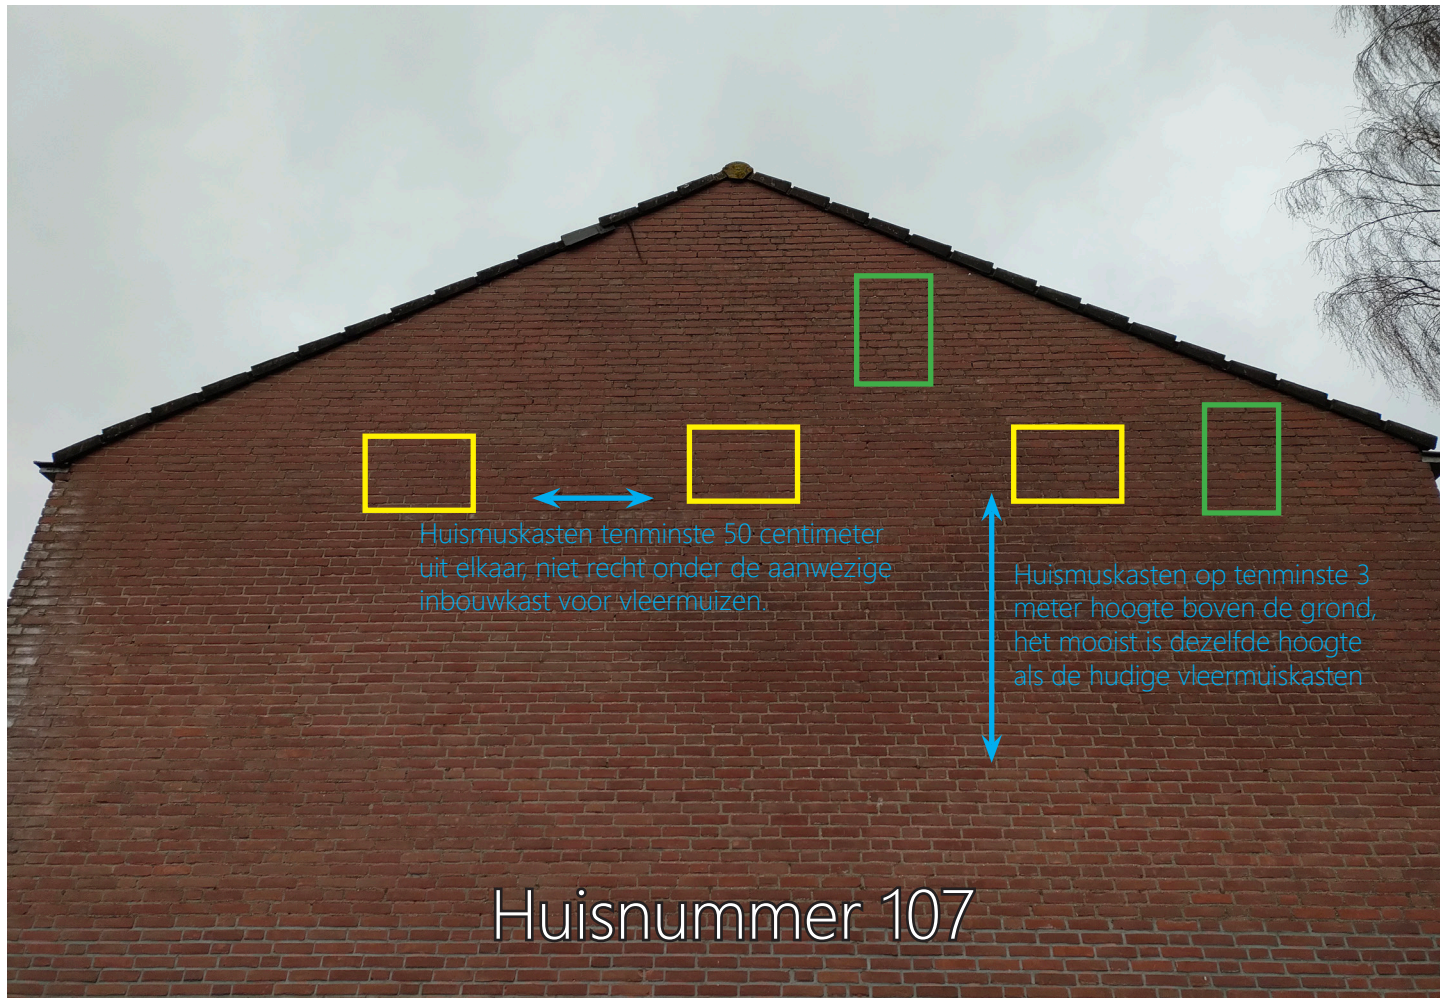
Afbeelding 8: Foto van de kopgevel van De Valkhof, huisnummer 11, indicatief voor nummer 107 met daarop aangegeven op welke wijze nieuwe voorzieningen ingepast zullen worden. In groen de huidige aanwezige inbouwkasten en in geel de nieuw aan te brengen tijdelijke nestkasten voor huismus.

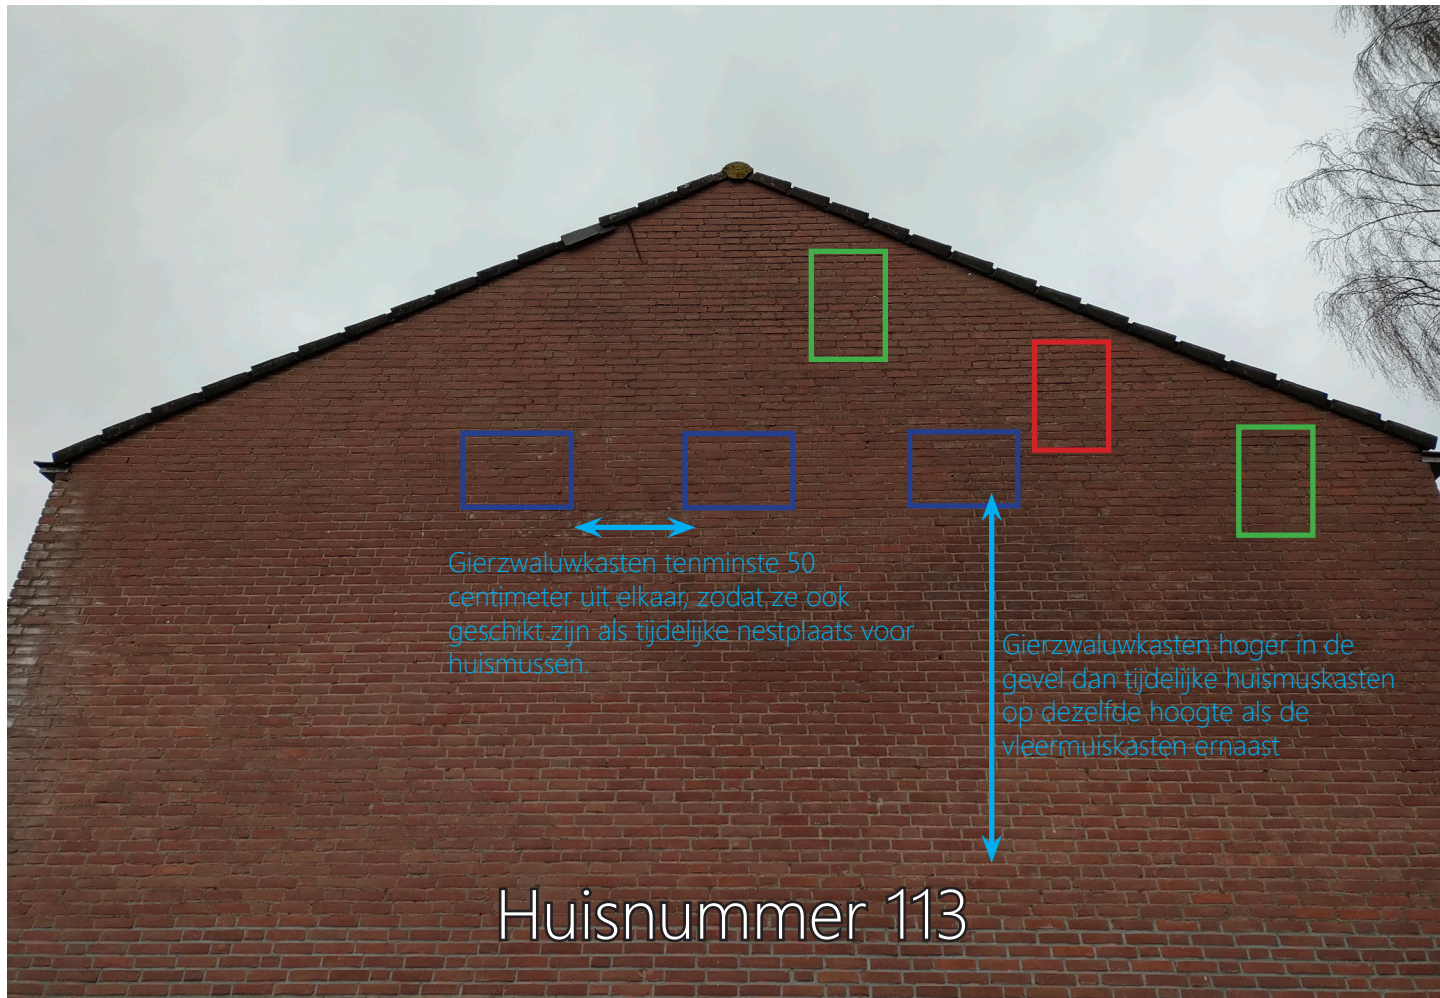
Afbeelding 9: Foto van de kopgevel van De Valkhof, huisnummer 11, indicatief voor nummer 113 met daarop aangegeven op welke wijze nieuwe voorzieningen ingepast zullen worden. In groen de huidige aanwezige inbouwkasten, in rood de nieuw in te bouwen vleermuiskast en in donkerblauw de nieuw in te bouwen gierzwaluwkasten. Links van de gevel is straatverlichting aanwezig, daarom geen symmetrische inpassing van een vleermuiskast aan die kant van de gevel.

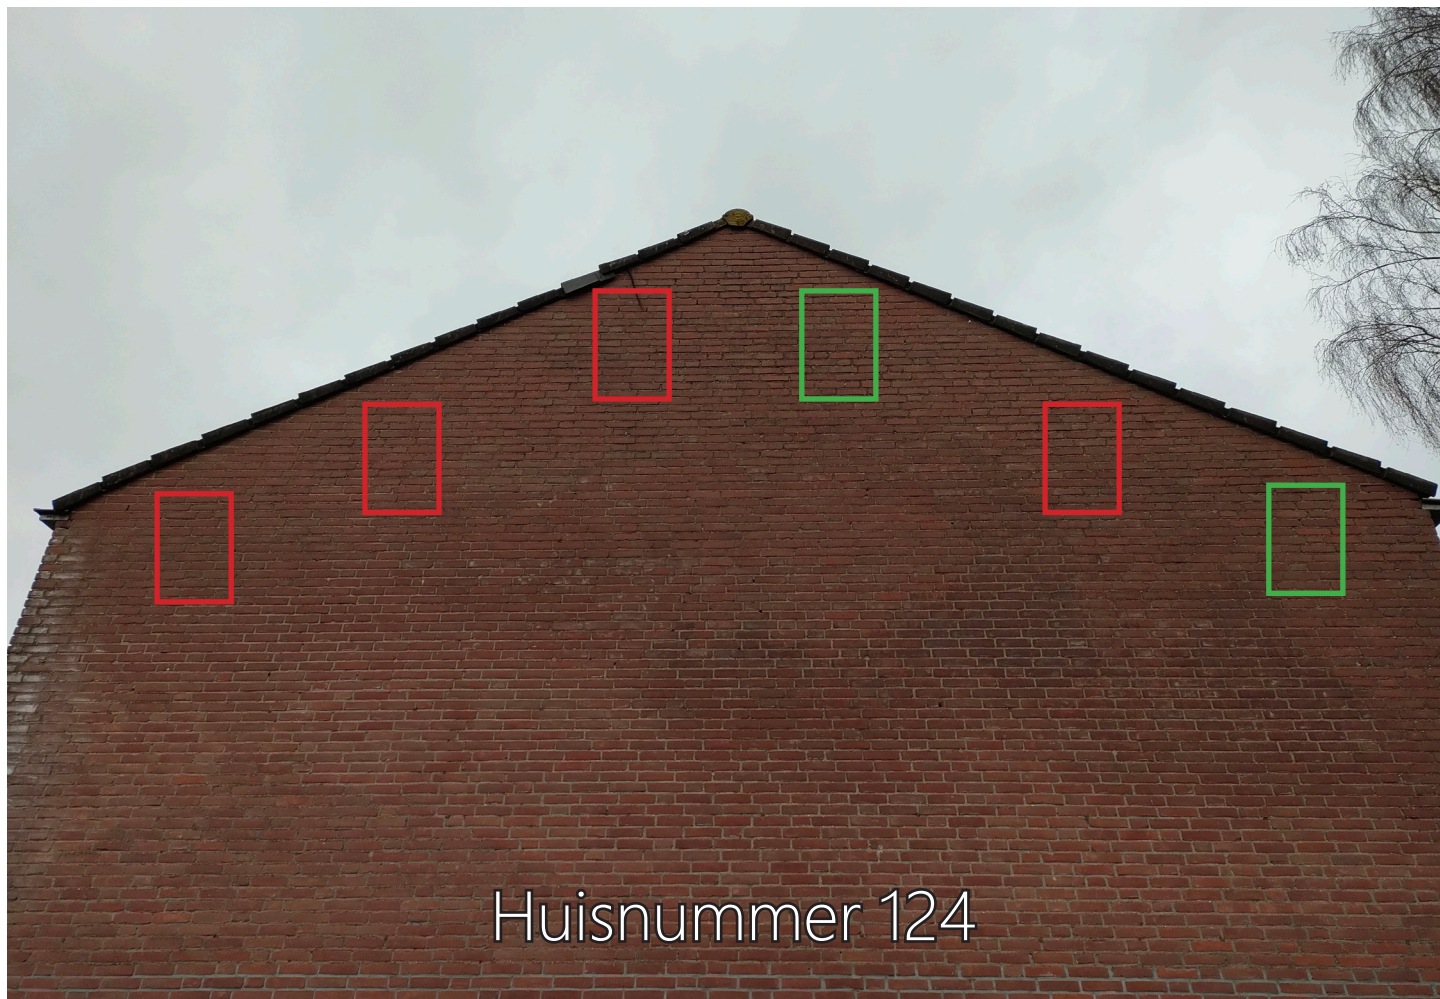
Afbeelding 10: Foto van de kopgevel van De Valkhof, huisnummer 11, indicatief voor huisnummer 124 met daarop aangegeven op welke wijze nieuwe voorzieningen ingepast zullen worden. In groen de huidige aanwezige inbouwkasten en in rood de nieuw in te bouwen vleermuiskasten voor huismus.

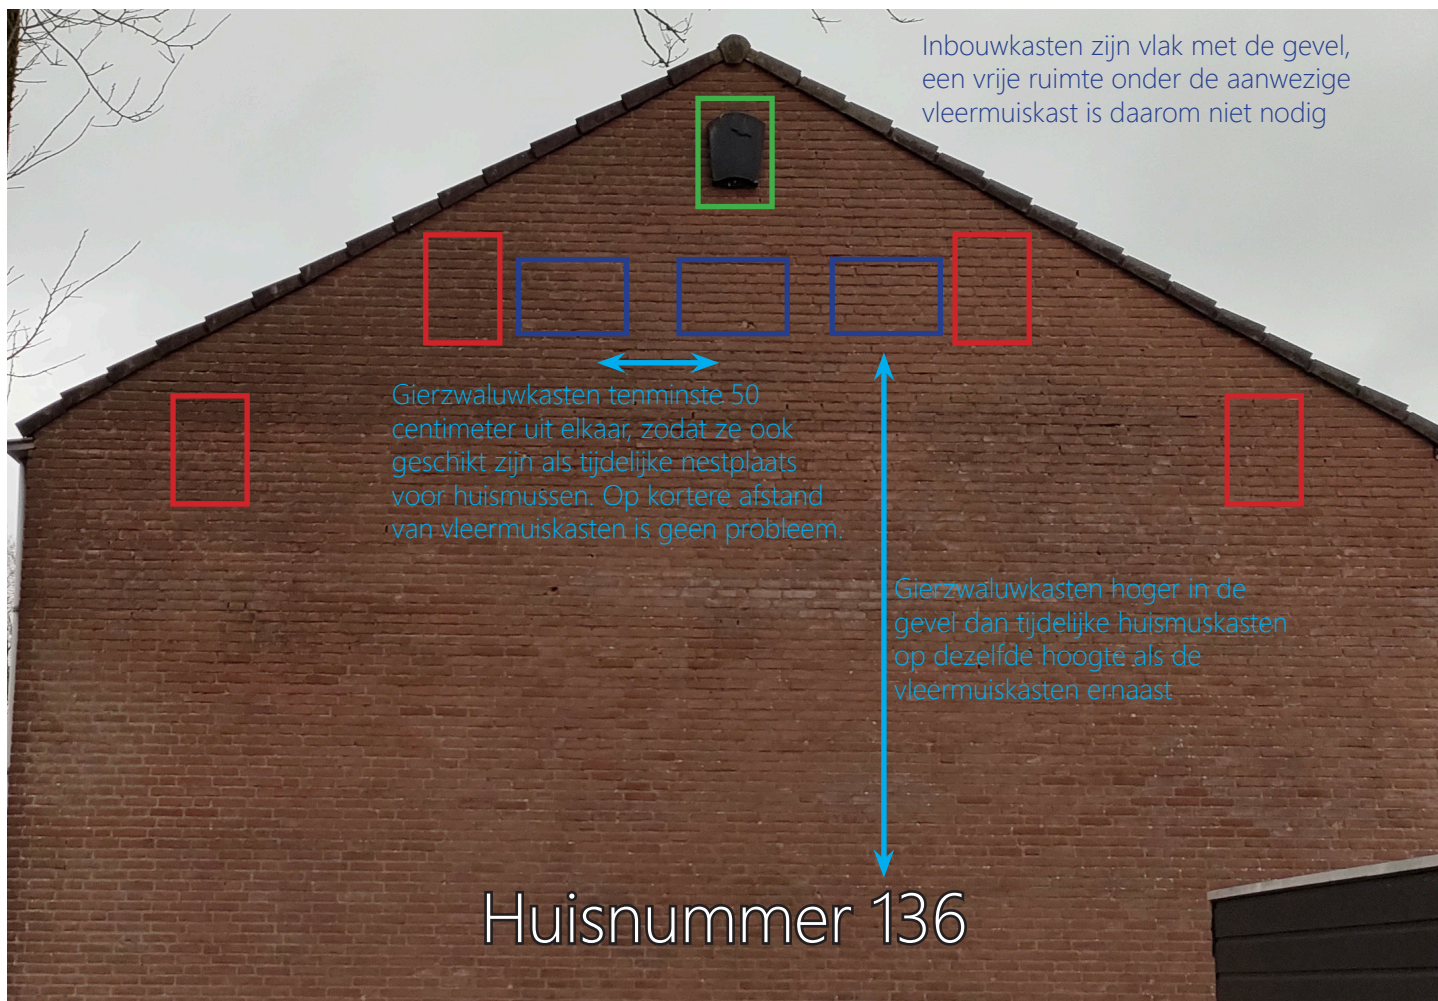
Afbeelding 11: Foto van de kopgevel van De Valkhof, huisnummer 73, indicatief voor huisnummers 136, met daarop aangegeven op welke wijze nieuwe voorzieningen ingepast zullen worden. In groen de huidige aanwezige tijdelijke vleermuiskast, in rood de nieuw in te bouwen vleermuiskasten en in donkerblauw de nieuw in te bouwen gierzwaluwkasten.

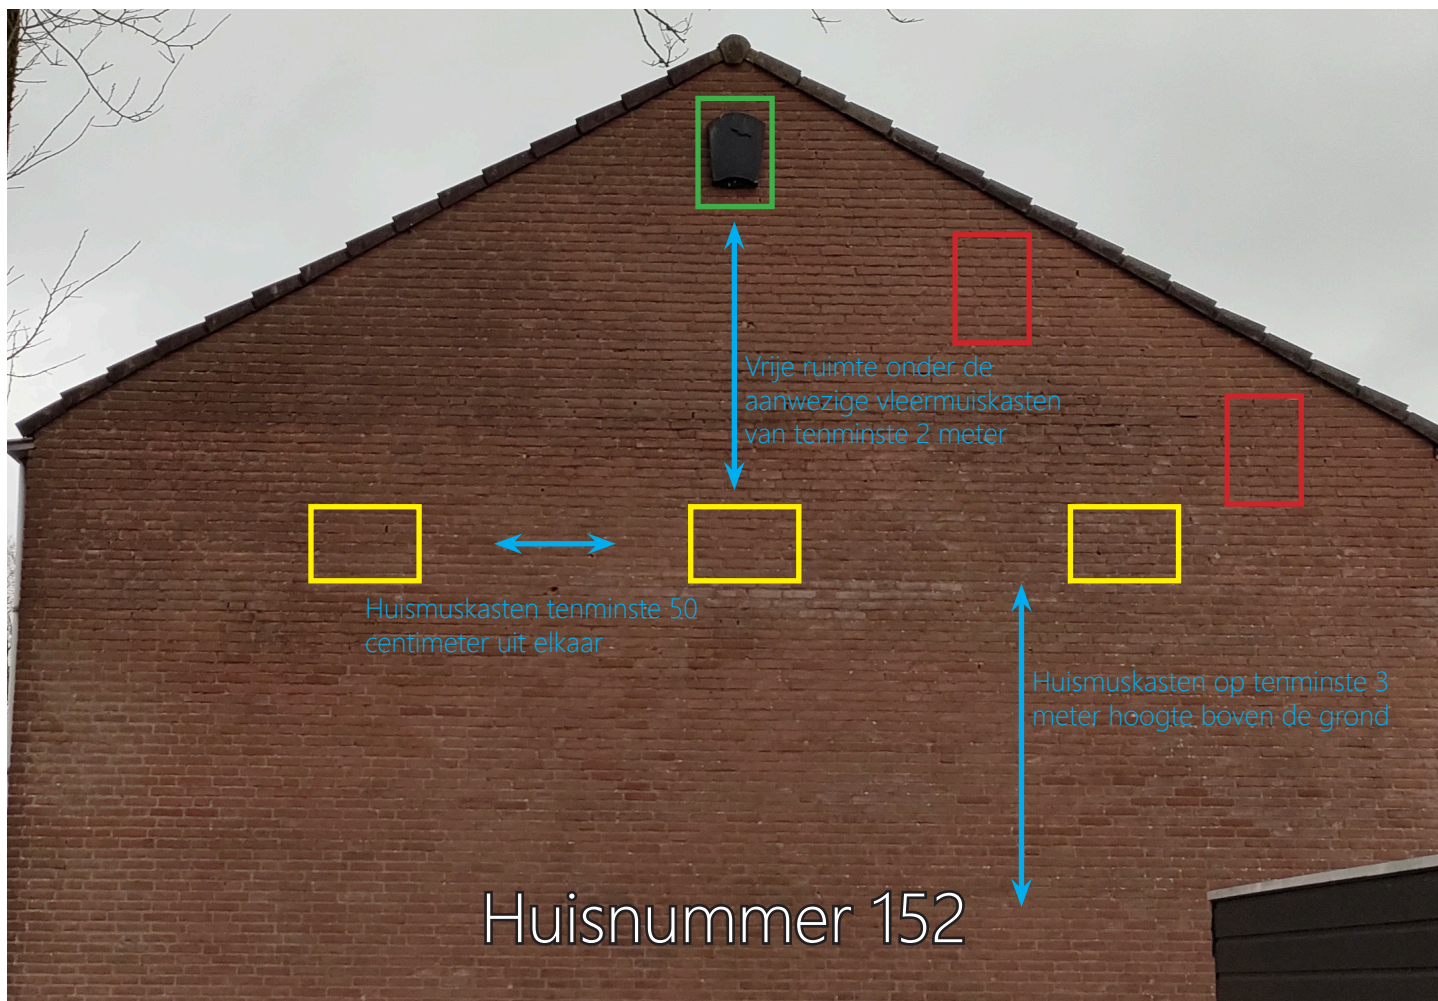
Afbeelding 12: Foto van de kopgevel van De Valkhof, huisnummer 73, indicatief voor huisnummers 152, met daarop aangegeven op welke wijze nieuwe voorzieningen ingepast zullen worden. In groen de huidige aanwezige tijdelijke vleermuiskast, in rood de nieuw in te bouwen vleermuiskasten en in geel de nieuw aan te brengen nestkasten voor huismus. Links van de gevel is straatverlichting aanwezig, daarom geen symmetrische inpassing van vleermuiskasten.

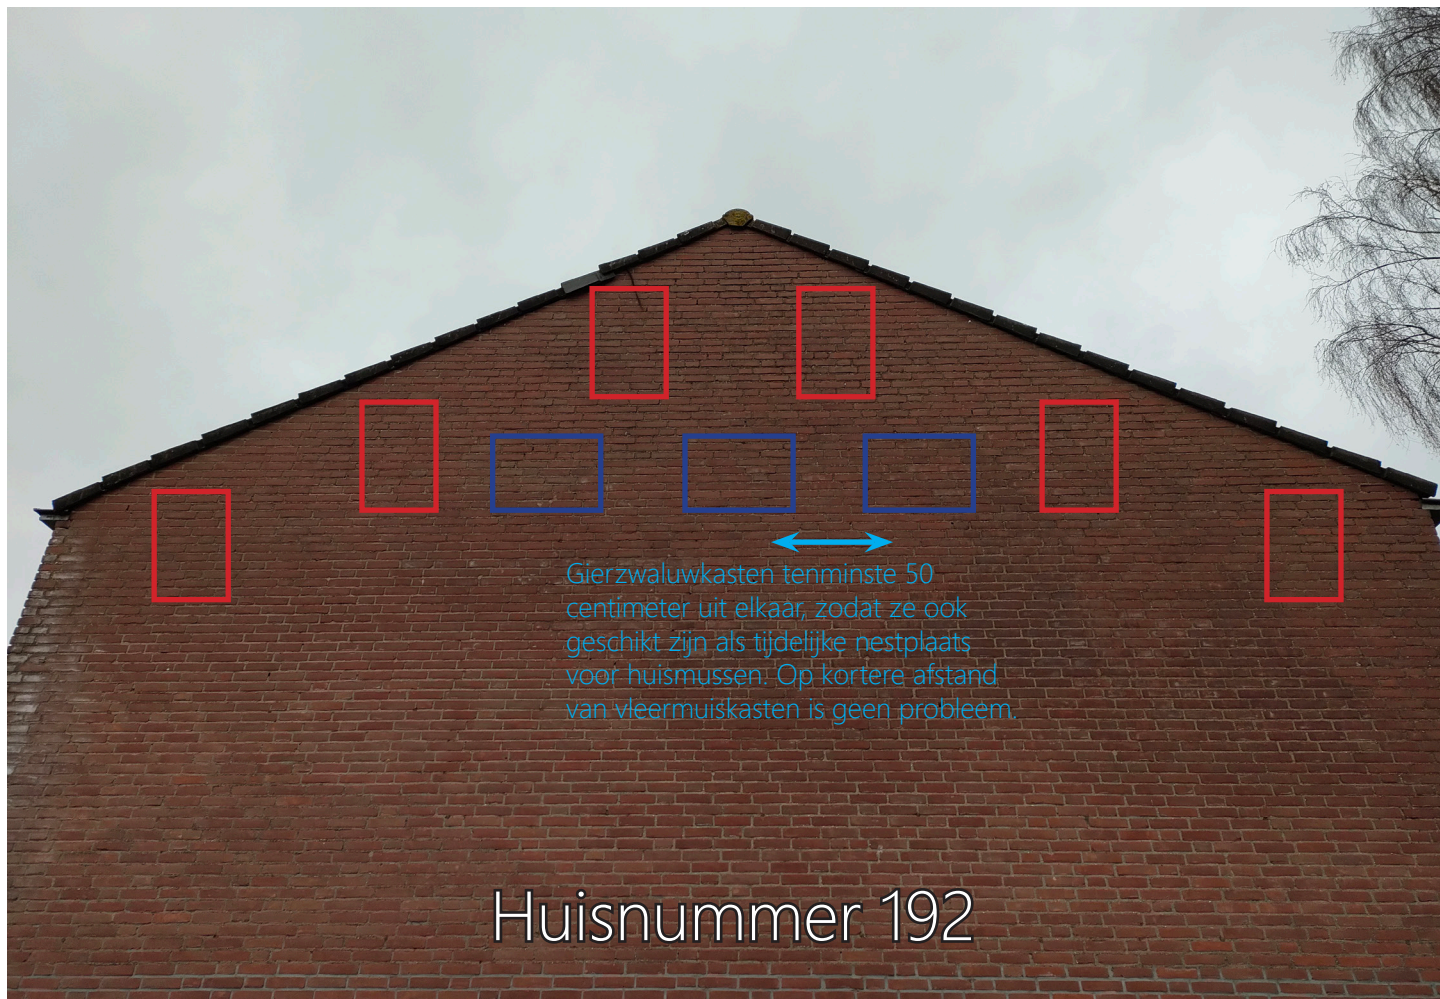
Afbeelding 13: Foto van de kopgevel van De Valkhof, huisnummer 11, indicatief voor nummer 192 met daarop aangegeven op welke wijze nieuwe voorzieningen ingepast zullen worden. In rood de nieuw in te bouwen vleermuiskasten en in donkerblauw de nieuw in te bouwen gierzwaluwkasten.

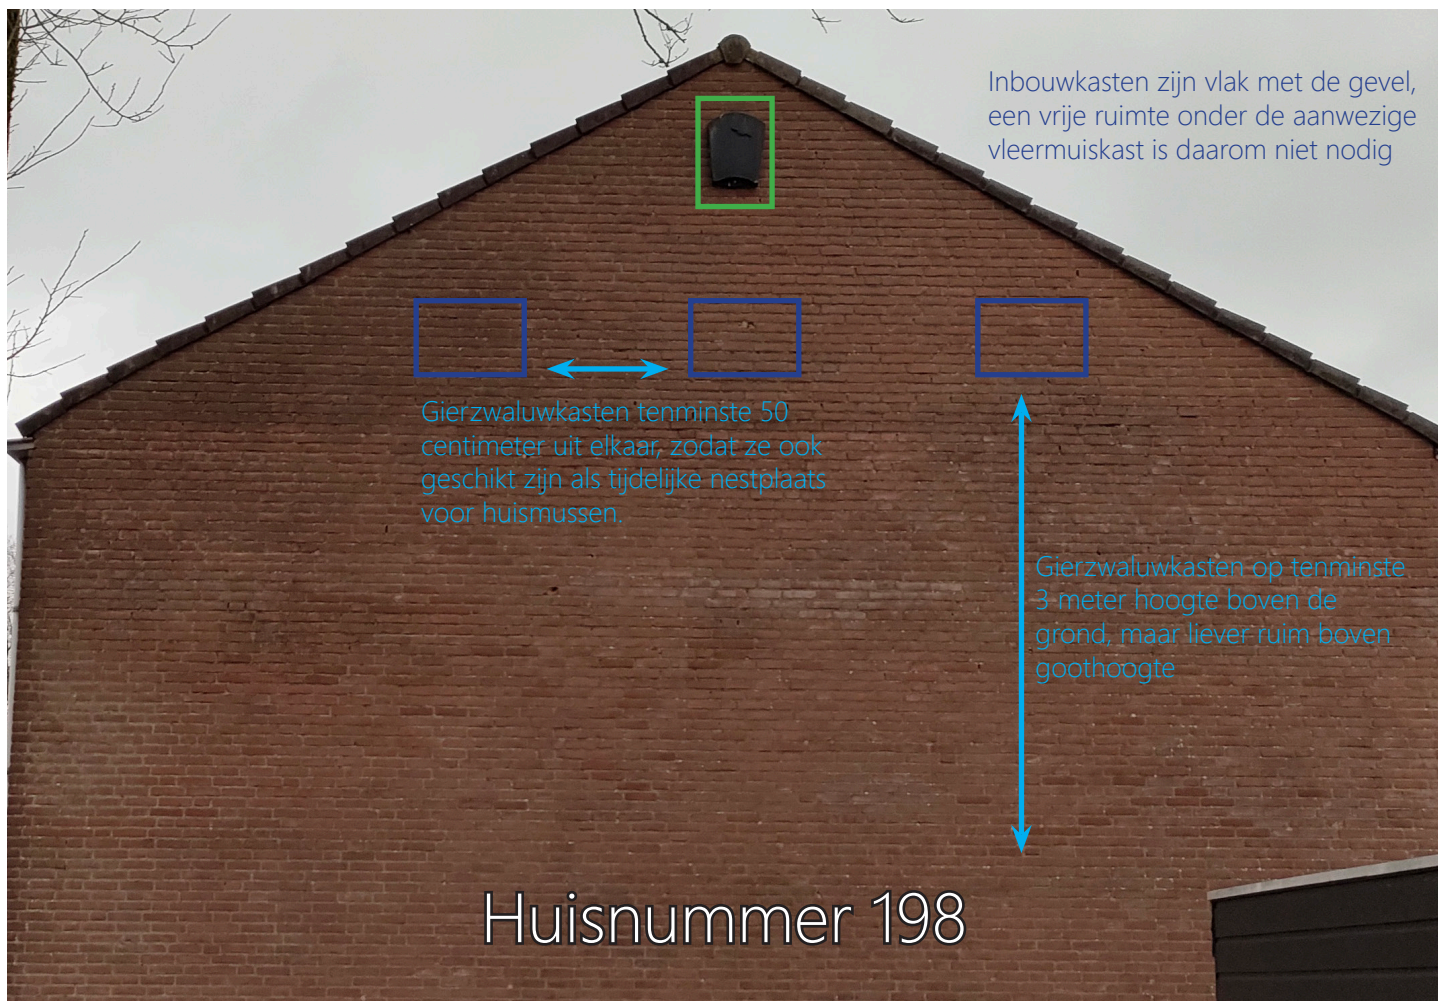
Afbeelding 14: Foto van de kopgevel van De Valkhof, huisnummer 73, indicatief voor huisnummers 198, met daarop aangegeven op welke wijze nieuwe voorzieningen ingepast zullen worden. In groen de huidige aanwezige tijdelijke vleermuiskast en in donkerblauw de nieuw in te bouwen gierzwaluwkasten.

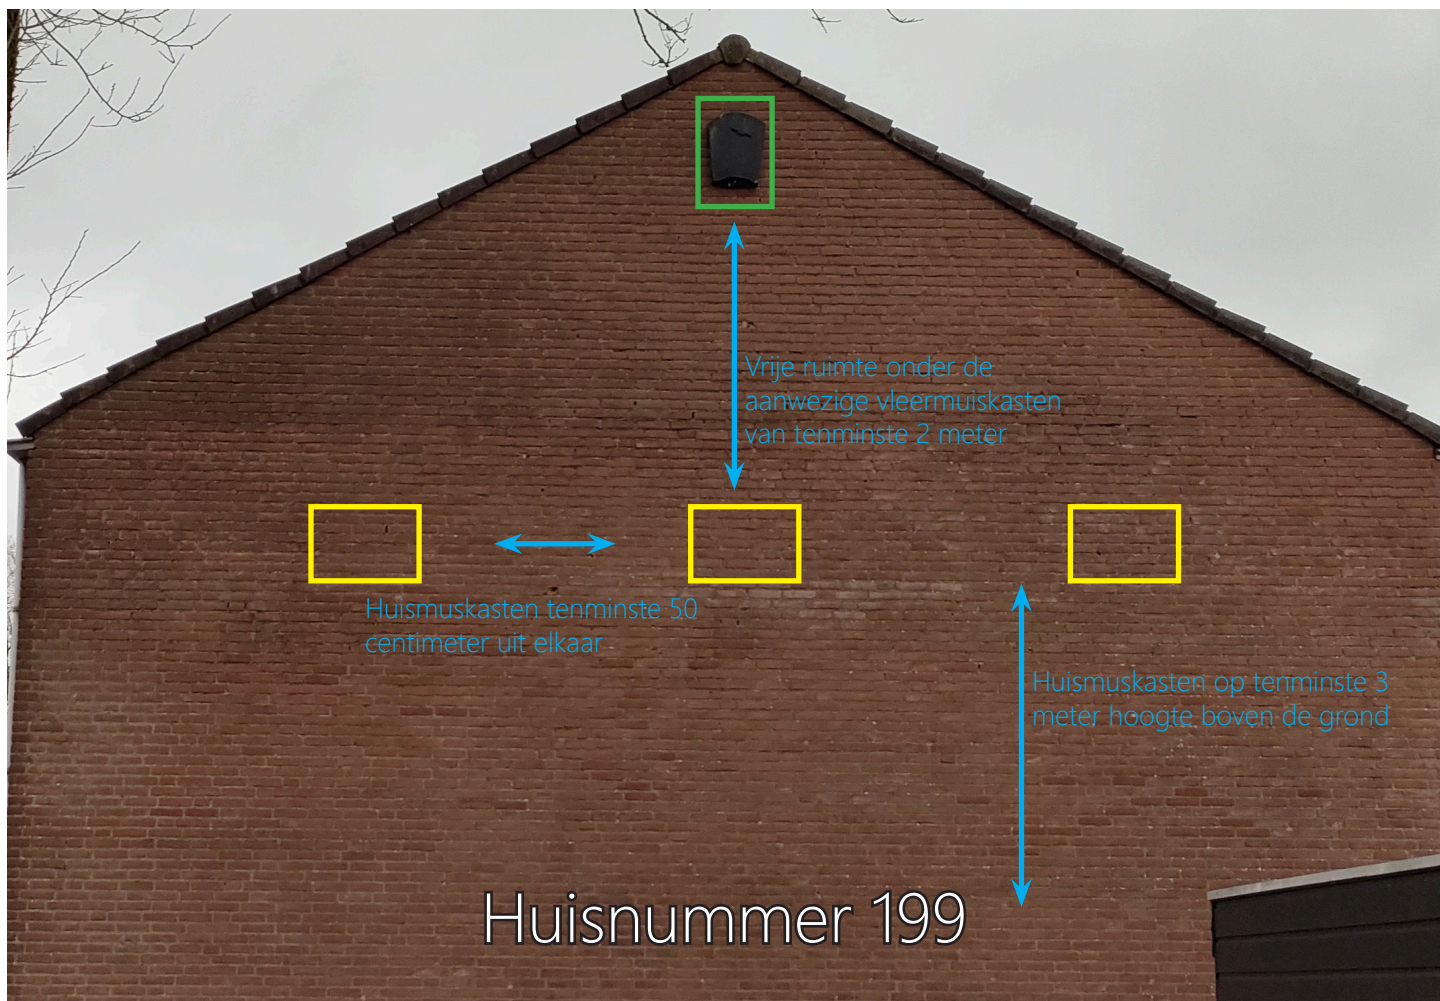
Afbeelding 15: Foto van de kopgevel van De Valkhof, huisnummer 73, indicatief voor huisnummers 199, met daarop aangegeven op welke wijze nieuwe voorzieningen ingepast zullen worden. In groen de huidige aanwezige tijdelijke vleermuiskast en in geel de nieuw aan te brengen nestkasten voor huismus.
