Kastenplan dakrenovatie De Valkhof Barneveld

Project: Kastenplan als onderdeel van Omgevingsvergunning F&F-activiteit De Valkhof Barneveld

Omgevingsvergunning zaaknummer: 2024-011210

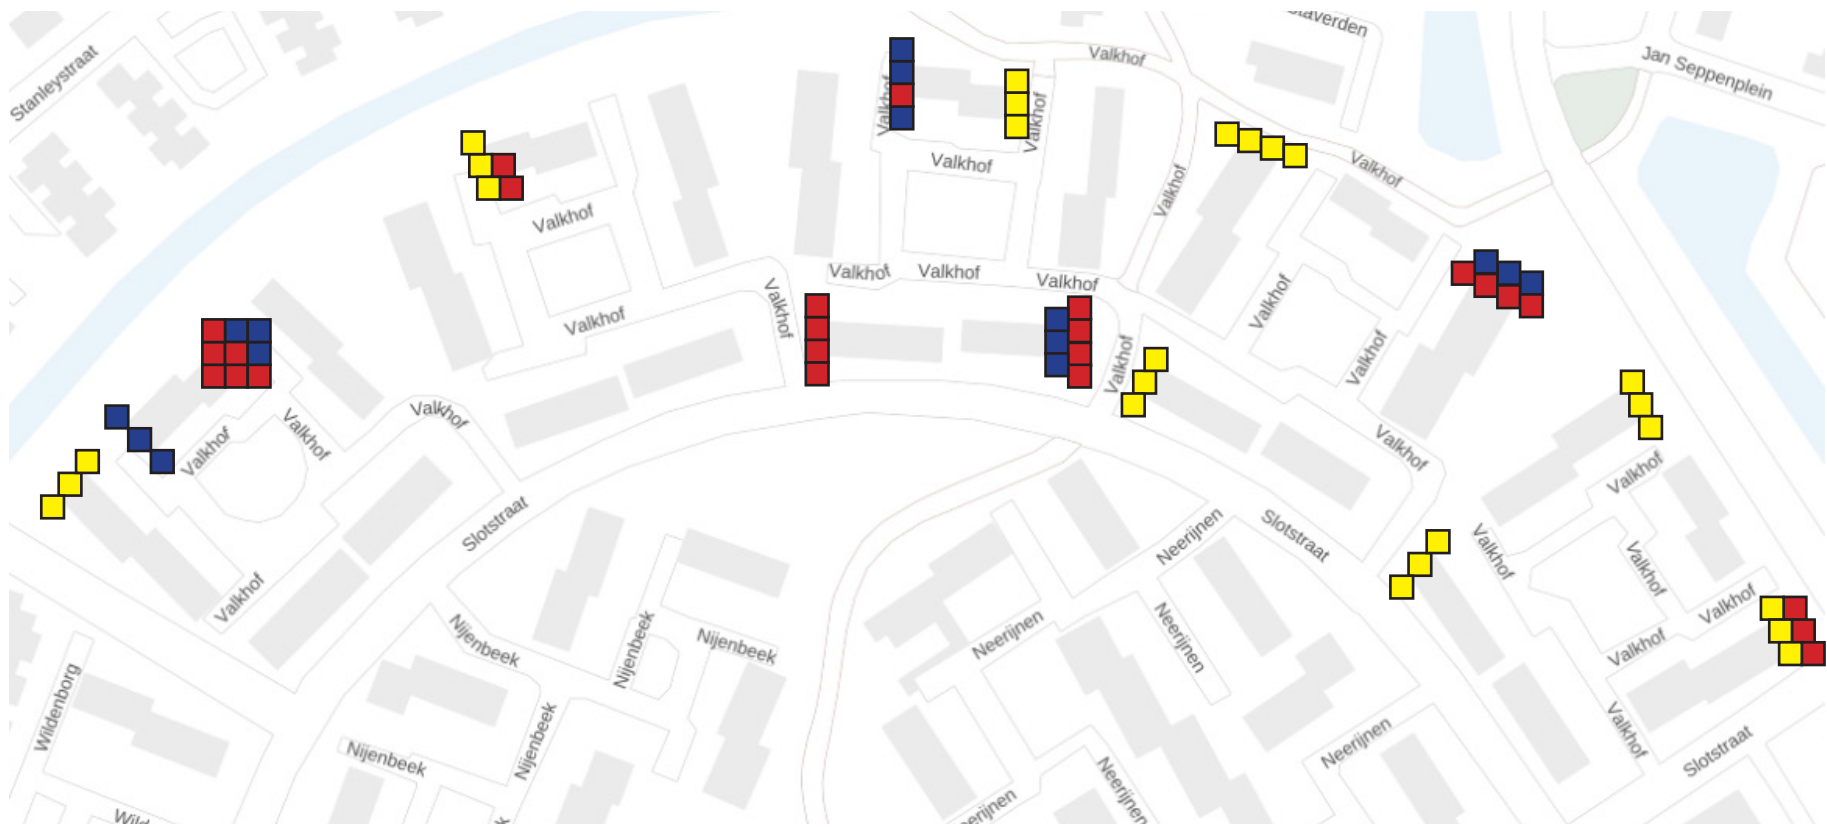
Afbeelding 16: Kaart van De Valkhof met daarop de nieuwe aan te brengen en in te bouwen voorzieningen aangegeven. In rood inbouwkasten voor vleermuizen, in donkerblauw inbouwkasten voor gierzwaluwen en in geel tijdelijke nestkasten voor huismus.

Specifieke inpassing wordt gedaan op onderstaande wijze per gevel op de volgende pagina's, rekening houdend met huidige aanwezige inbouwkasten, correcte hoogte, onderlinge afstand en obstructies zoals bomen en straatverlichting. Op de laatste pagina zijn de nieuw aan te brengen voorzieningen op kaart weergegeven.
