Aanvullend bodemonderzoek

Schelsberg 84 Heerlen
MA250003.009.R02.V1.0

25 november 2025

Opdrachtgever
Gemeente Heerlen
Geleenstraat 25
6411 HP Heerlen

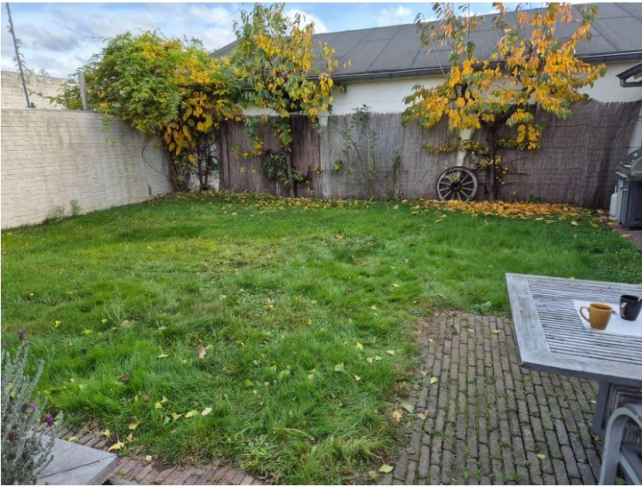
Foto 001

Op 11 november 2025 is door [REDACTED] [REDACTED] een terreinverkenning uitgevoerd. De gehele tuin is begroeid met gras. In de westelijke hoek van de tuin is een klein terras aanwezig verhard met klinkers.
