**Aanvullend grondwateronderzoek Schelsberg 5-
132 te Heerlen**

HL091701784

projectnummer 412718-11
definitief revisie 04
4 juni 2021

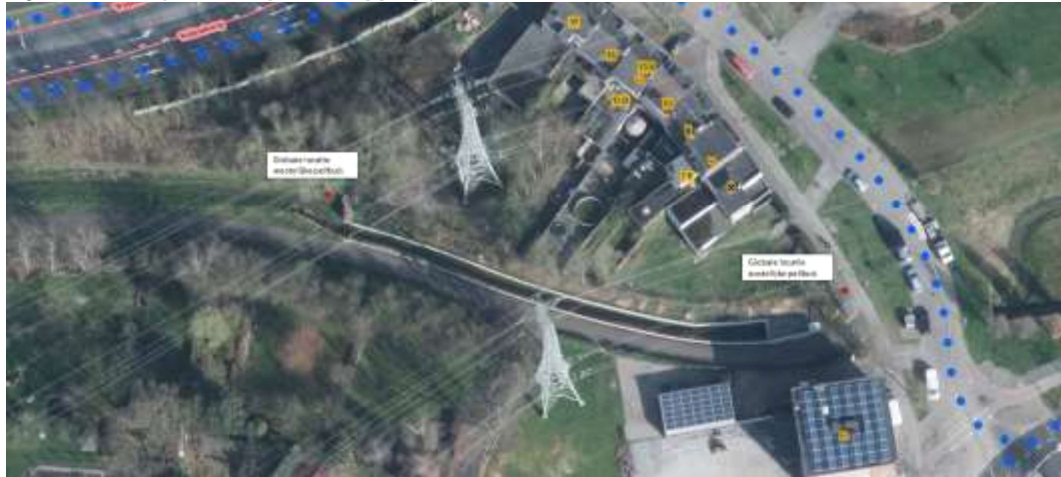
Figuur 2: Luchtfoto met globale ligging peilbuizen 3006 en 3007

Omdat de westelijke peilbuis 3007 (naast het deel van de beek dat gekanaliseerd is) in het gebied van het waterschap staat en het gebied gemaaid wordt, wordt deze ondergronds afgewerkt en ingemeten met GPS.
