**Logboek ecologische begeleiding
vier VVE's Javastraat en omgeving,
Arnhem (vs. 20-06-2019)**

Projectnummer: . . . : 18948

Opdrachtgever . . . : VVE Javastraat, VVE Sumatrastraat, VVE Atjehstraat, VVE Solostraat
Postbus 5229
6802 EE Arnhem

Datum : 20 juni 2018

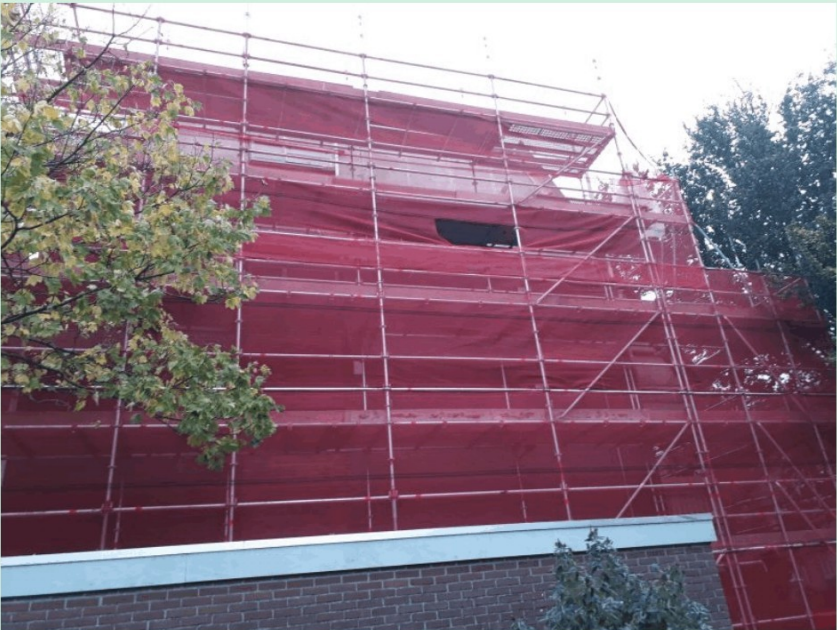
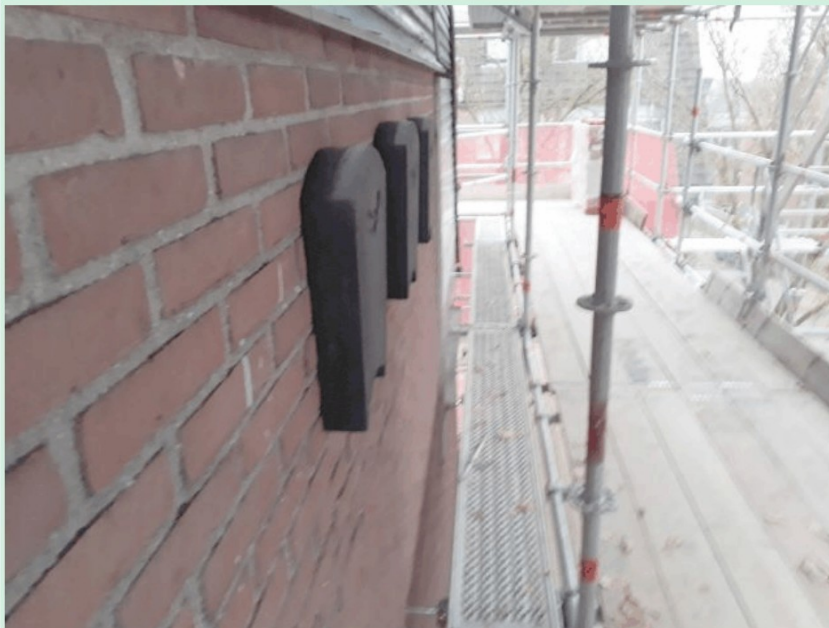
uitgevoerd	<p>Plaatsen tijdelijke vleermuiskasten: de kasten worden ingebouwd door Welling Bouw Onderhoud Schilderswerk.</p> <p>Begeleiding:</p> <ul style="list-style-type: none">• 30-03-2018: De Groene Ruimte [redacted], e-mail aan VHV met instructies waar en hoe de vleermuiskasten geplaatst moeten worden aan de gevels.• 25-04-2018: De Groene Ruimte [redacted] overleg ter plaatsen over de werkwijze en locaties. Kasten zo hoog mogelijk plaatsen op de stenen delen van de gevels. Afstand tussen de kasten (hart op hart) is 70 cm.
afgerond	<ul style="list-style-type: none">• 14-06-2018 heeft een eindcontrole plaatsgevonden door De Groene Ruimte [redacted]. Aanvullend bleek op 17 juni 2019 dat de kasten nog hingen.• 17-06-2019: Tijdens de opleveringscontrole heeft De Groenen Ruimte [redacted] vastgesteld dat de tijdelijke kasten, zoals toegezegd door Volkshuisvesting, er nog hangen.
bijzonderheden	<p><u>Op 18-10-2018 heeft een controle van de Provincie Gelderland plaatsgevonden.</u></p> <p>Tijdens de controle bleken de drie vleermuiskasten aan de gevel van blok 4 afgeschermd te worden door steigerdoek. Dit is ter plekken, in overleg tussen de aannemer, VHV en de inspecteur van de provincie, opgelost door het maken van een opening in het steigerdoek waardoor de kasten bereikbaar zijn.</p>

Tijdens het bezoek van De Groene Ruimte op 22 november 2018 bleek dat de drie kasten aan Blok 4 weer geheel vrij hingen omdat de werkzaamheden afgerond zijn en steigers waren verwijderd. Tijdens dit bezoek bleek dat ter hoogte van de locaties waar de zes kasten aan blok 5B en de drie kasten aan blok 6 zijn opgehangen, geen steigerdoek is aangebracht bij het steiger en er voldoende uitvlieg ruimte is.

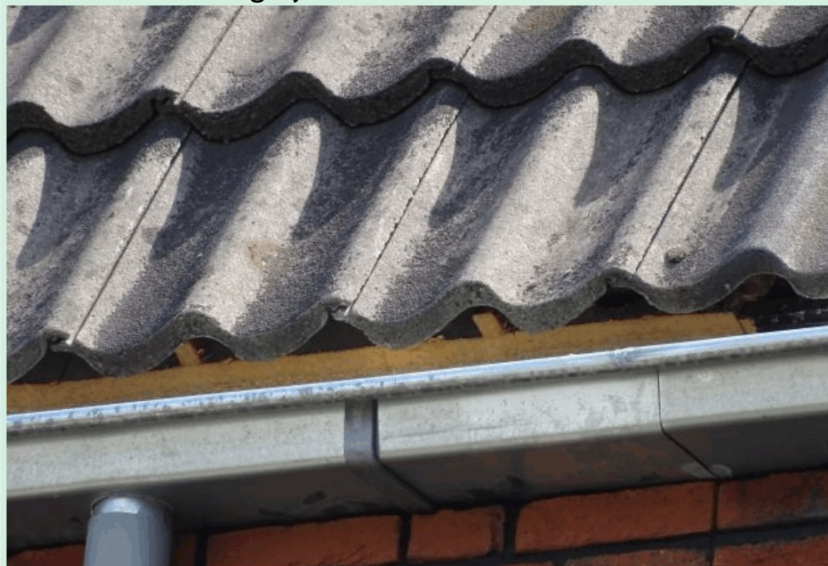
Bij de eindcontrole door De Groene Ruimte [redacted] op 18 juni 2019 is vastgesteld dat bij blok 2A, blok 3A, blok 7C, blok 7B en blok 8A de nestplaatsen van Huismussen nog aanwezig waren. Daar waar korte overstekken zijn verdwenen kunnen mussen weer nestelen. Er is geen vogelschroot aangebracht en er is voldoende ruimte voor een nest.

Locatie waar de overstek is verwijderd en nieuwe toegangen tot nestlocatie aanwezig zijn.

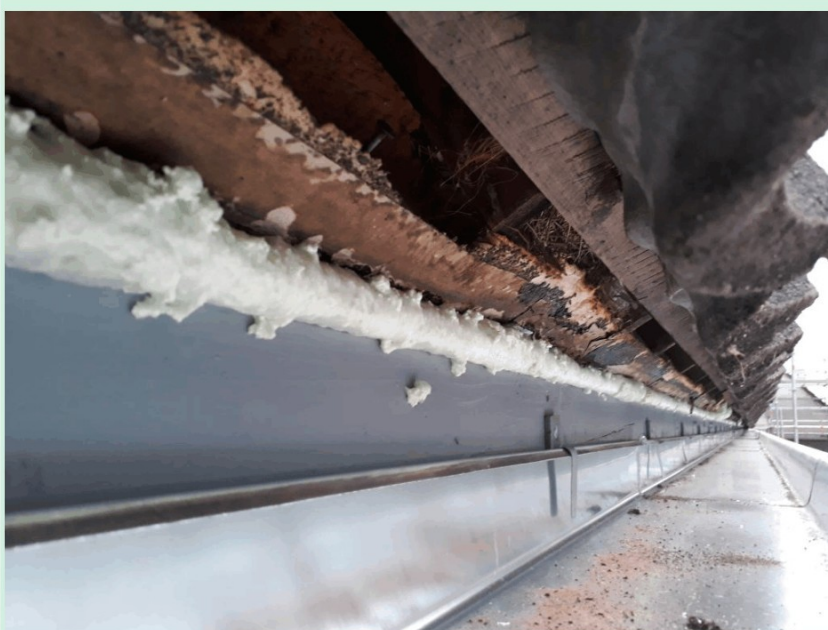
Volkshuisvesting heeft aangegeven dat bij de reconstructie van de dakrand **geen** vogelschroot wordt geplaatst. De Groene Ruimte [redacted] heeft dit op 22 november 2018 bij blok 6A gecontroleerd. Op deze locatie bleek geen vogelschroot aangebracht te zijn.

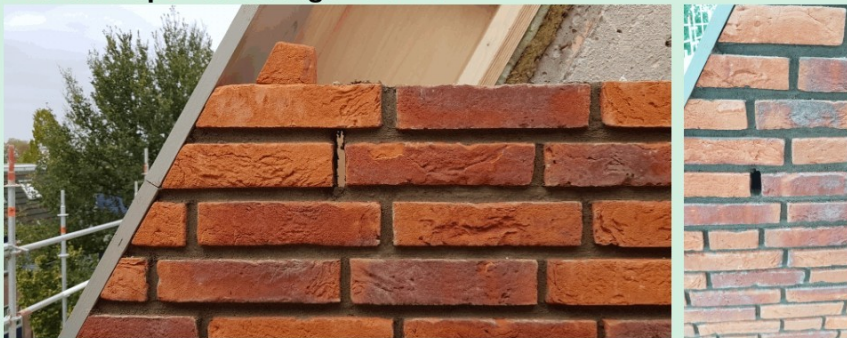
<p>wijze van uitvoering</p>	<p>Bij de kopse gevels van de type A en type B woningen worden per gemetselde gevel 14 open stootvoegen aangebracht. Bij de kopse gevels van de type C woningen wordt per gemetselde gevel minimaal 2 open stootvoegen aangebracht.</p> <p>De open stootvoegen worden zo hoog mogelijk in de gevel gemaakt. De afstand tussen de onderlinge stootvoegen is 1 meter. De open stootvoegen hebben een breedte van ongeveer 1,5 cm en zijn steens hoog.</p>
<p>achtergrond</p>	<p>Veel vleermuizen gebruiken open stootvoegen om toegang te krijgen tot de spouwruimtes in de muren. Door in alle gemetselde gevels open stootvoegen aan te brengen zullen ruim 41 alternatieve verblijfplaatsen, die jaar rond gebruikt kunnen worden, gerealiseerd worden.</p>
<p>uitgevoerd</p>	<p>Open stootvoegen realiseren: De open stootvoegen worden gerealiseerd door Welling Bouw Onderhoud Schilderswerk.</p> <p>blok 4: open stootvoegen aangebracht (foto ontvangen van VHV 14-11-2018)</p> <p>blok 8: blok 6: blok 13: blok 5: blok 7: blok 9: blok 3: blok 10: blok 2: blok 11: blok 1: blok 12:</p> <p>Realisatie open stootvoegen blok 4.</p>

<p>afgerond</p>	<p>Tijdens de eindcontrole door De Groene Ruimte [redacted] op 17 juni 2019 is vastgesteld dat in alle bovengenoemde gevels open stootvoegen zijn aangebracht.</p>
<p>bijzonderheden</p>	
<p>maatregel</p>	<p>(J) Realiseren alternatieve verblijfplaatsen Gewone dwergvleermuis: inbouw vleermuiskasten</p>

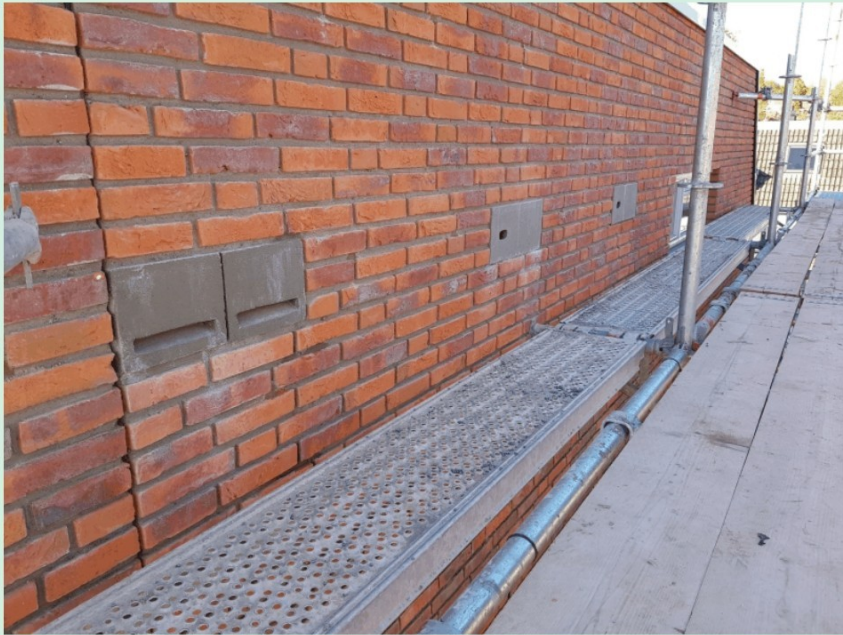
locatie	Bij blok 2, zuidwestgevel en blokken 3, 4, 8, 10 en 13 noordoostgevels.
planning	Tijdens de vervanging van de gevelbetimmering door metselwerk. Blok 2: 18-01-2019 t/m 01-03-2019 Blok 3: 19-12-2018 t/m 12-02-2019 Blok 4: 07-10-2018 t/m 16-11-2018 Blok 8: 15-10-2018 t/m 23-11-2018 Blok 10: 10-01-2019 t/m 07-03-2019 Blok 13: 01-11-2018 t/m 11-12-2018
wijze van uitvoering	Zo hoog mogelijk in de gevel kunnen als alternatief voor open stootvoegen vleermuiskasten worden ingebouwd. Er worden 12 inbouwkasten type IB VL 01 inbouwsteen vleermuizen geplaatst. Per gevel worden 2 kasten, gekoppeld naast elkaar geplaatst (zie § 2.4) in noordoost- of zuidwest gevels.
achtergrond	In plaats van open stootvoegen kunnen ook inbouwkasten voor vleermuizen worden toegepast. Van deze inbouwkasten is bekend dat ze door vleermuizen worden gebruikt als vaste verblijfplaats.
uitgevoerd	<p>Inbouw vleermuiskasten plaatsen: De vleermuiskasten worden ingebouwd door Welling Bouw Onderhoud Schilderswerk.</p> <p>blok 4: 2 kasten gekoppelde aangebracht (foto ontvangen van VHV 15-11-2018)</p> <p>blok 8: 2 kasten blok 13: 2 kasten blok 10: 4 kasten blok 1: 4 kasten blok 11: 2 kasten blok 7: 2 kasten</p> <p>Ingebouwde vleermuiskast blok 4 noordoostgevel.</p>

afgerond	<p>Tijdens de eindcontrole van De Groene Ruimte [REDACTED] op 17 juni 2019 zijn 18 in plaats van 12 inbouwkasten geteld bij de bovengenoemde blokken.</p> <p>Hiermee is extra inspanning gedaan ten aanzien van permanente voorzieningen voor vleermuizen. Hierdoor hebben vleermuizen ruim voldoende verblijfmogelijkheden zowel in de muren als in de kasten.</p>
bijzonderheden	<p>VHV-Arnhem heeft op 23 oktober 2018 aangegeven dat er 24 vleermuiskasten zullen worden geplaatst in plaats van 12. De aanvullende locaties voor de kasten worden in overleg met De Groene Ruimte [REDACTED] worden gekozen.</p> <p>Op 26 november is door De Groene Ruimte een kaart gestuurd met daarop de geadviseerde locaties voor de extra 12 inbouw vleermuiskasten. De extra kasten kunnen worden aangebracht in de kopse gevels van de woonblokken 1B, 3A, 7B, 9A, 11A en 13A. Per gevel worden 2 gepaarde en koppelde kasten ingebouwd. De kaart is ook als bijlage toegevoegd aan het logboek.</p>

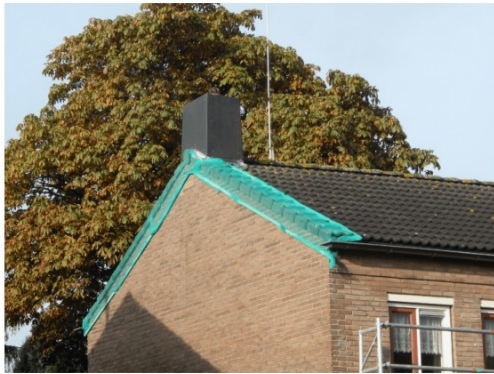
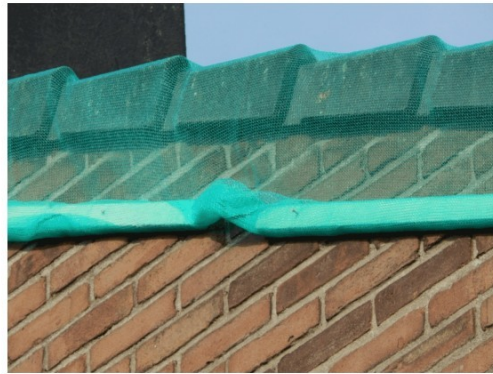
Netten spannen (A, B, C en D)

Om vaste verblijfplaatsen van Huismus, Gierzwaluw en Gewone dwergvleermuis onbereikbaar te maken worden netten over de dakranden gespannen.

Op plaatsen waar vleermuisverblijfplaatsen aanwezig zijn dienen de netten zo worden bevestigd dat vleermuizen wel naar buiten kunnen kruipen maar niet terug kunnen naar hun verblijfplaatsen door aan de randen voldoende ruimte te houden tussen de muur en de netten. Op plaatsen waar geen vleermuizen aanwezig zijn hoeft geen ruimte tussen de netten en de muur gehouden te worden.

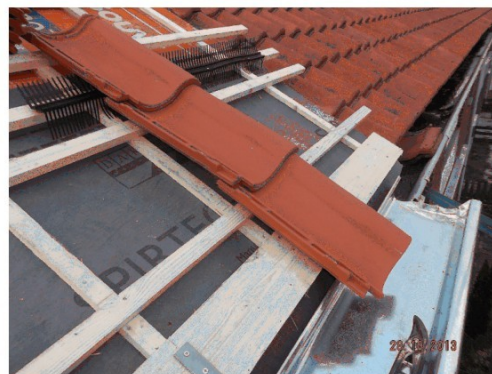
Alternatieve nestlocaties Huismus (E)

Om vaste alternatieve nestlocaties te creëren worden bij de dakranden waar de korte overstekken (pukkels) verwijderd worden, het vogelschroot 2 pannenlatten hoger aangebracht wordt, gemeten vanaf de dakgoot.

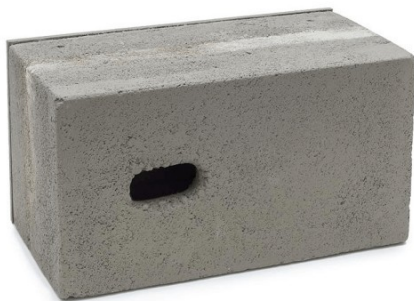
IB GZ 01 Inbouwsteen Gierzwaluw.

Om het verlies van nestplaatsen van Gierzwaluw te mitigeren worden zo dicht mogelijk bij de nesten die verloren gaan, inbouw gierzwaluwkasten geplaatst. De kasten worden in de gevels ingemetseld. Hiervoor geschikte kasten zijn bijvoorbeeld 'IB GZ 01 Inbouwsteen Gierzwaluw', 'IB GZ 03 Inbouwsteen Gierzwaluw', 'Gierzwaluw neststeen nr25a' of 'Gierzwaluw ETICS-inbouwkast IA'. Deze kasten hebben een diepte van 15 tot 17 cm. De breedte varieert van 31 tot 42 cm en de hoogte van 13,5 tot 18 cm. Afhankelijk van het formaat van de stenen waarmee de gevel wordt opgemetseld, kan een passende inbouwkast worden gekozen.

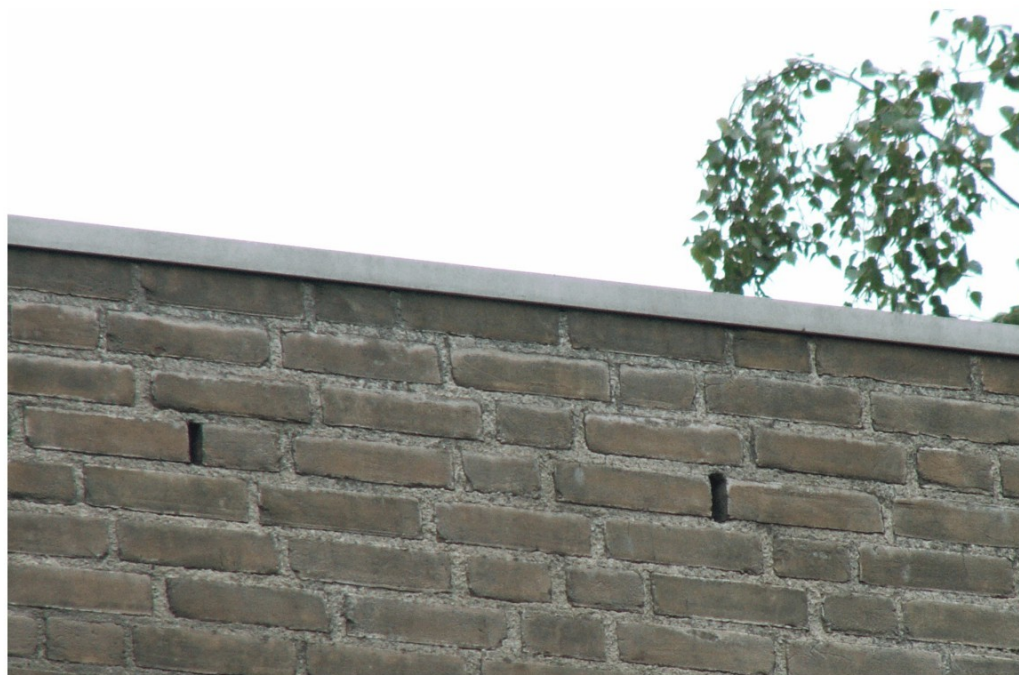
Aanbrengen open stootvoegen (H)

Om het verlies van vaste verblijfplaatsen van Gewone dwergvleermuis te mitigeren worden bij alle kopse gevels waar de betimmering wordt vervangen door metselwerk open stootvoegen gemaakt die toegang geven aan de spouwruijme. Bij de woningblokken van type A en B worden drie open stootvoegen per kopse gevel gemaakt. Bij de woningblokken van type C worden twee open stootvoegen per kopse gevel gemaakt. De onderlinge afstand tussen de open stootvoegen is 1 meter. De open stootvoegen worden op een minimale hoogte van 3 meter, maar bij voorkeur zo hoog mogelijk, in de gevel gemaakt. De open stootvoegen hebben een breedte van een voeg (12 tot 20 mm) en de hoogte van een baksteen.
