Veilingweg 16 te Bommel

Milieuhygiënisch bodemonderzoek

Klant: FPE Investment RE29 BV

Datum: 17 augustus 2020

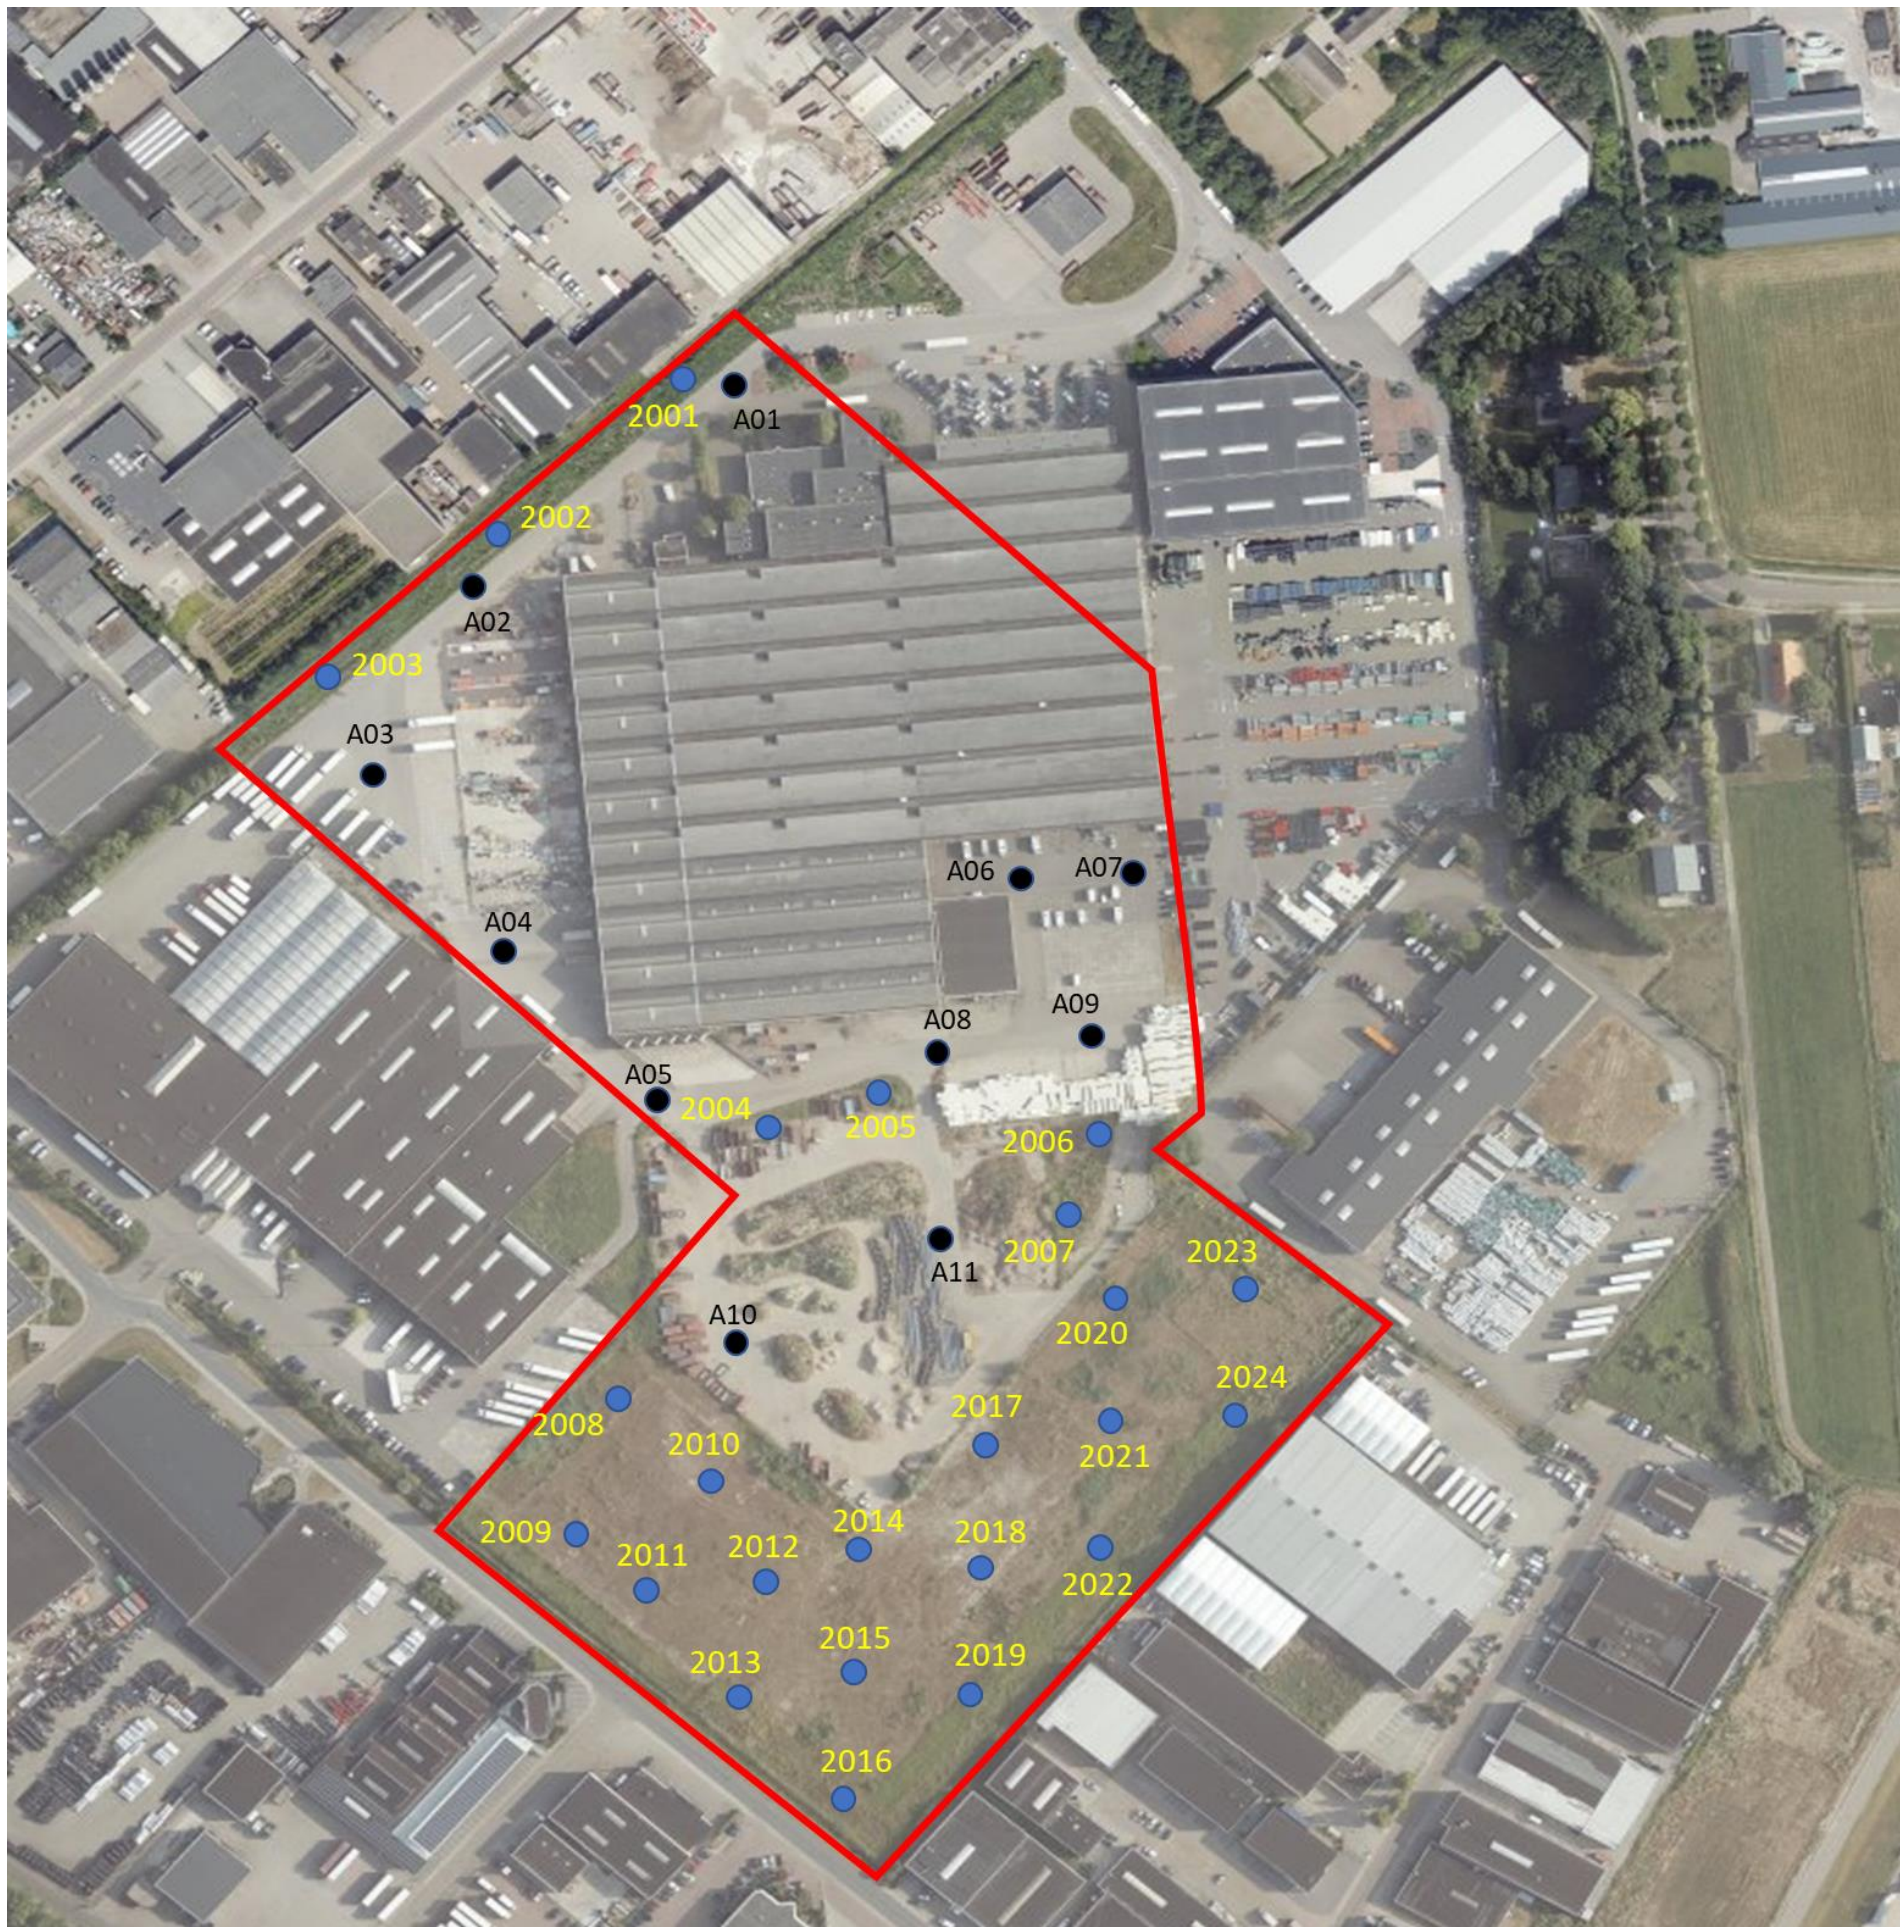
1. Overzicht locatie met (asfalt)boringen

Voor de situering van de boringen wordt verwezen naar bijlage 1 (boringen en peilbuizen).

Titel:
Overzicht locatie met boringen en peilbuizen
