Activiteitenplan flora & fauna-activiteit

**Complex 2004, 2005, 2007
en 2008 in Loenen**

Activiteitenplan bij vergunningaanvraag flora & fauna-activiteit voor groot onderhoud met energetische upgrade aan complex 2004, 2005 2007 en 2008 in Loenen.

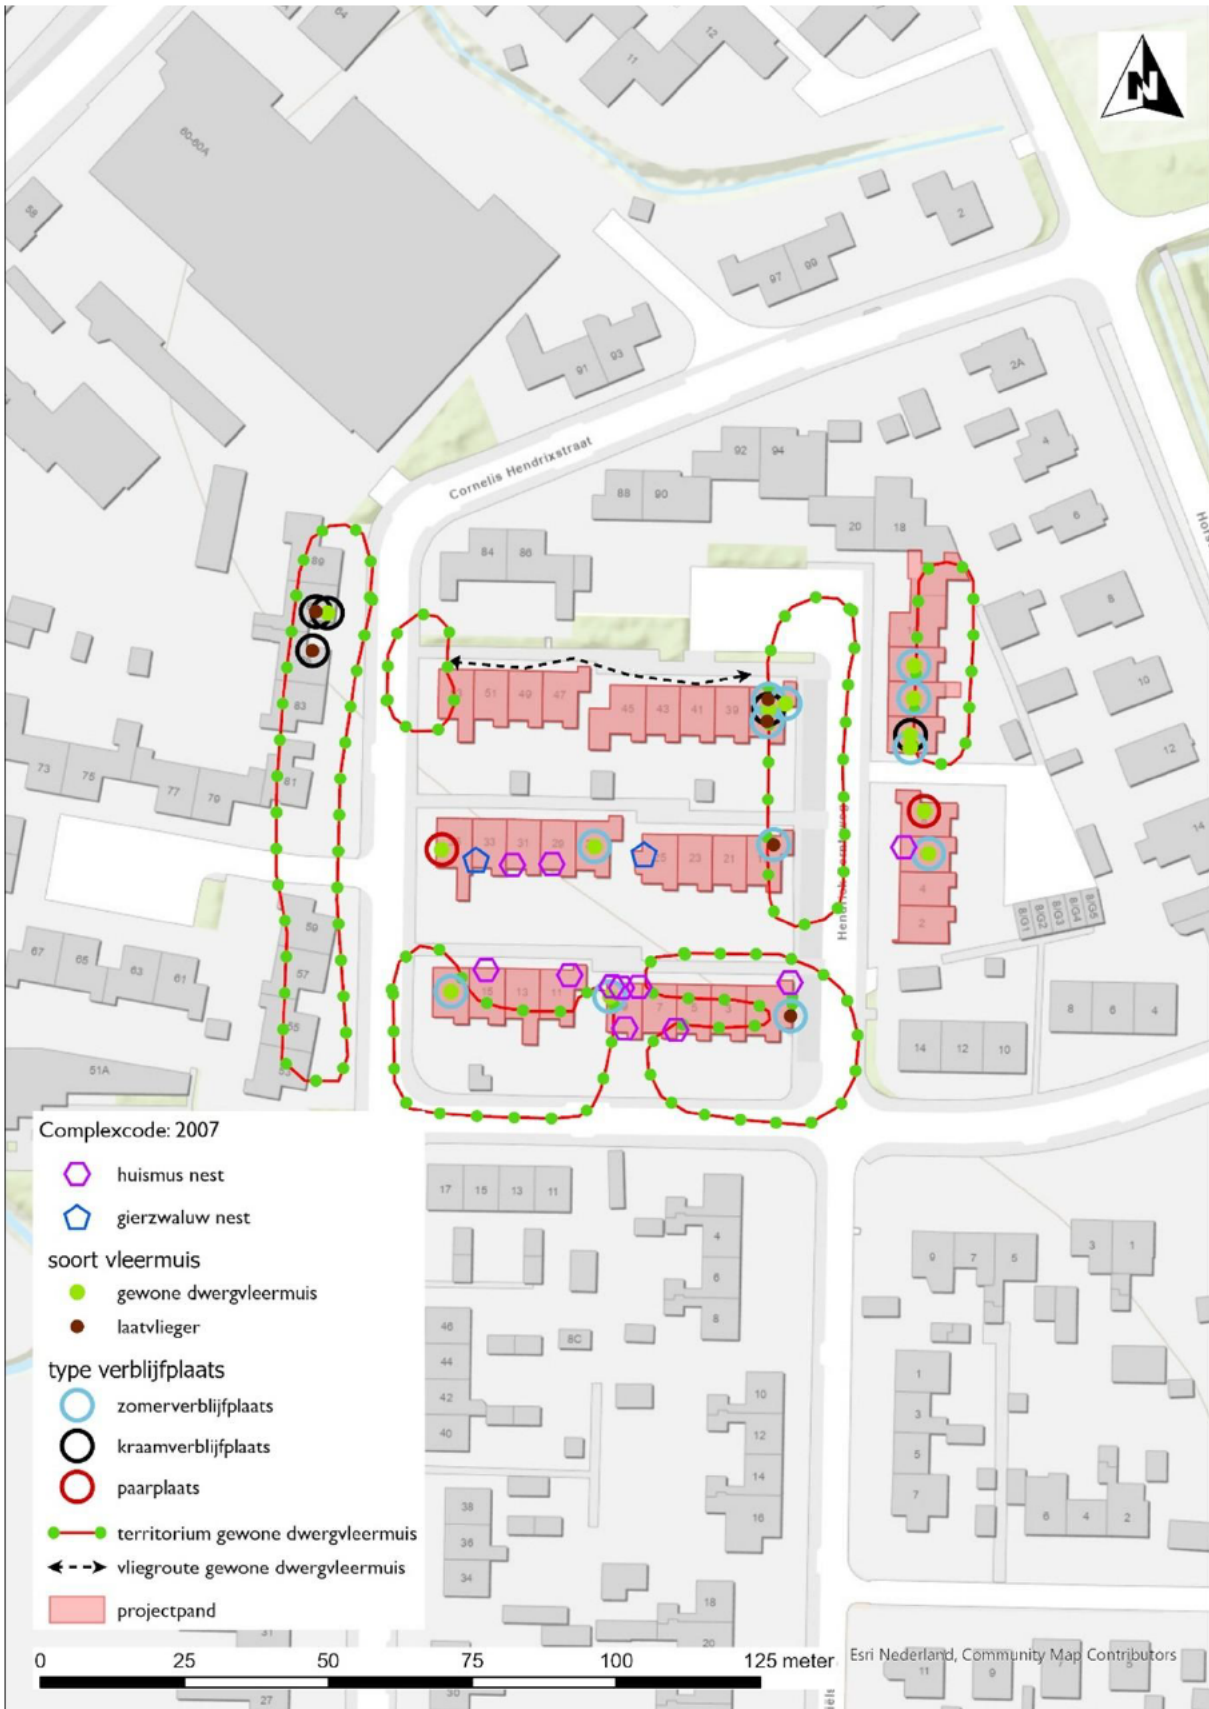
Figuur 2: Aangetroffen verblijfplaatsen beschermde soorten bij het nader onderzoek van complex 2007 in 2024.

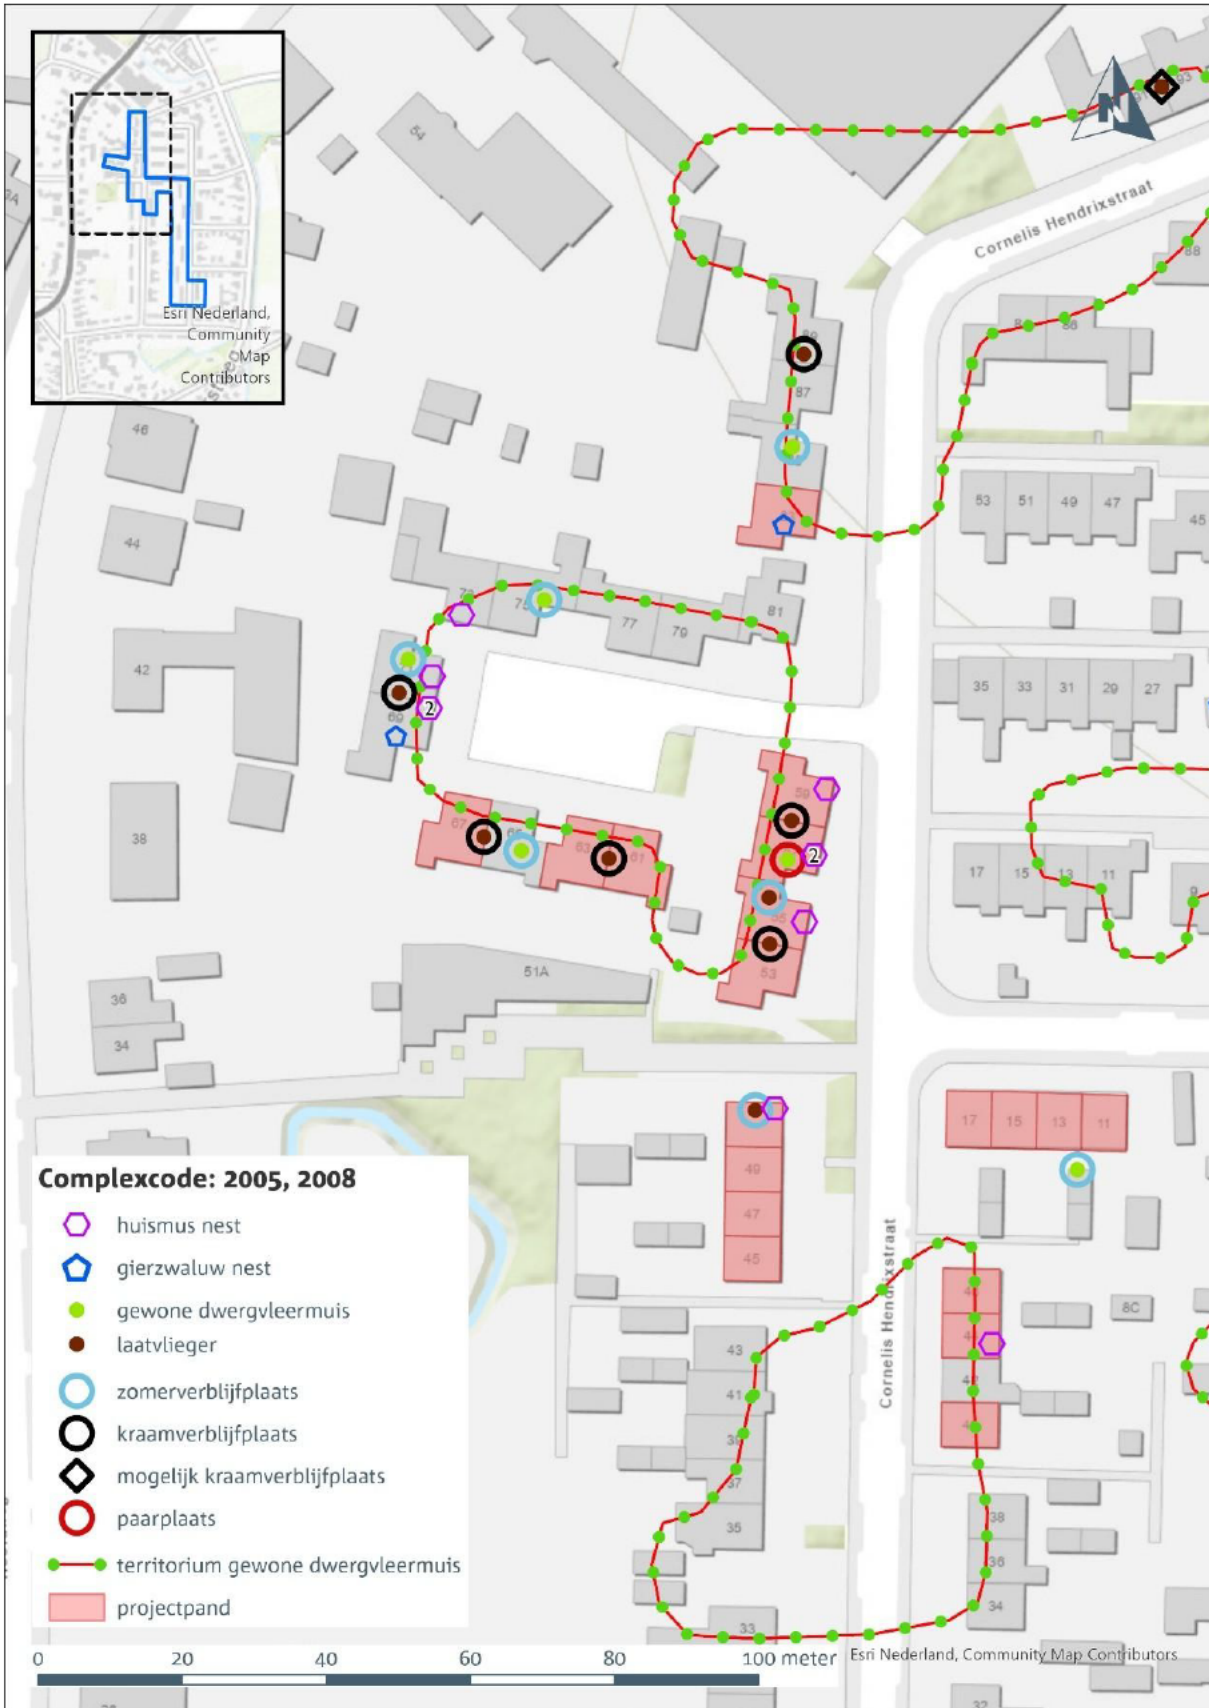
Figuur 4: Aangetroffen verblijfplaatsen beschermde soorten bij het nader onderzoek van complex 2005 en 2008 in 2025.

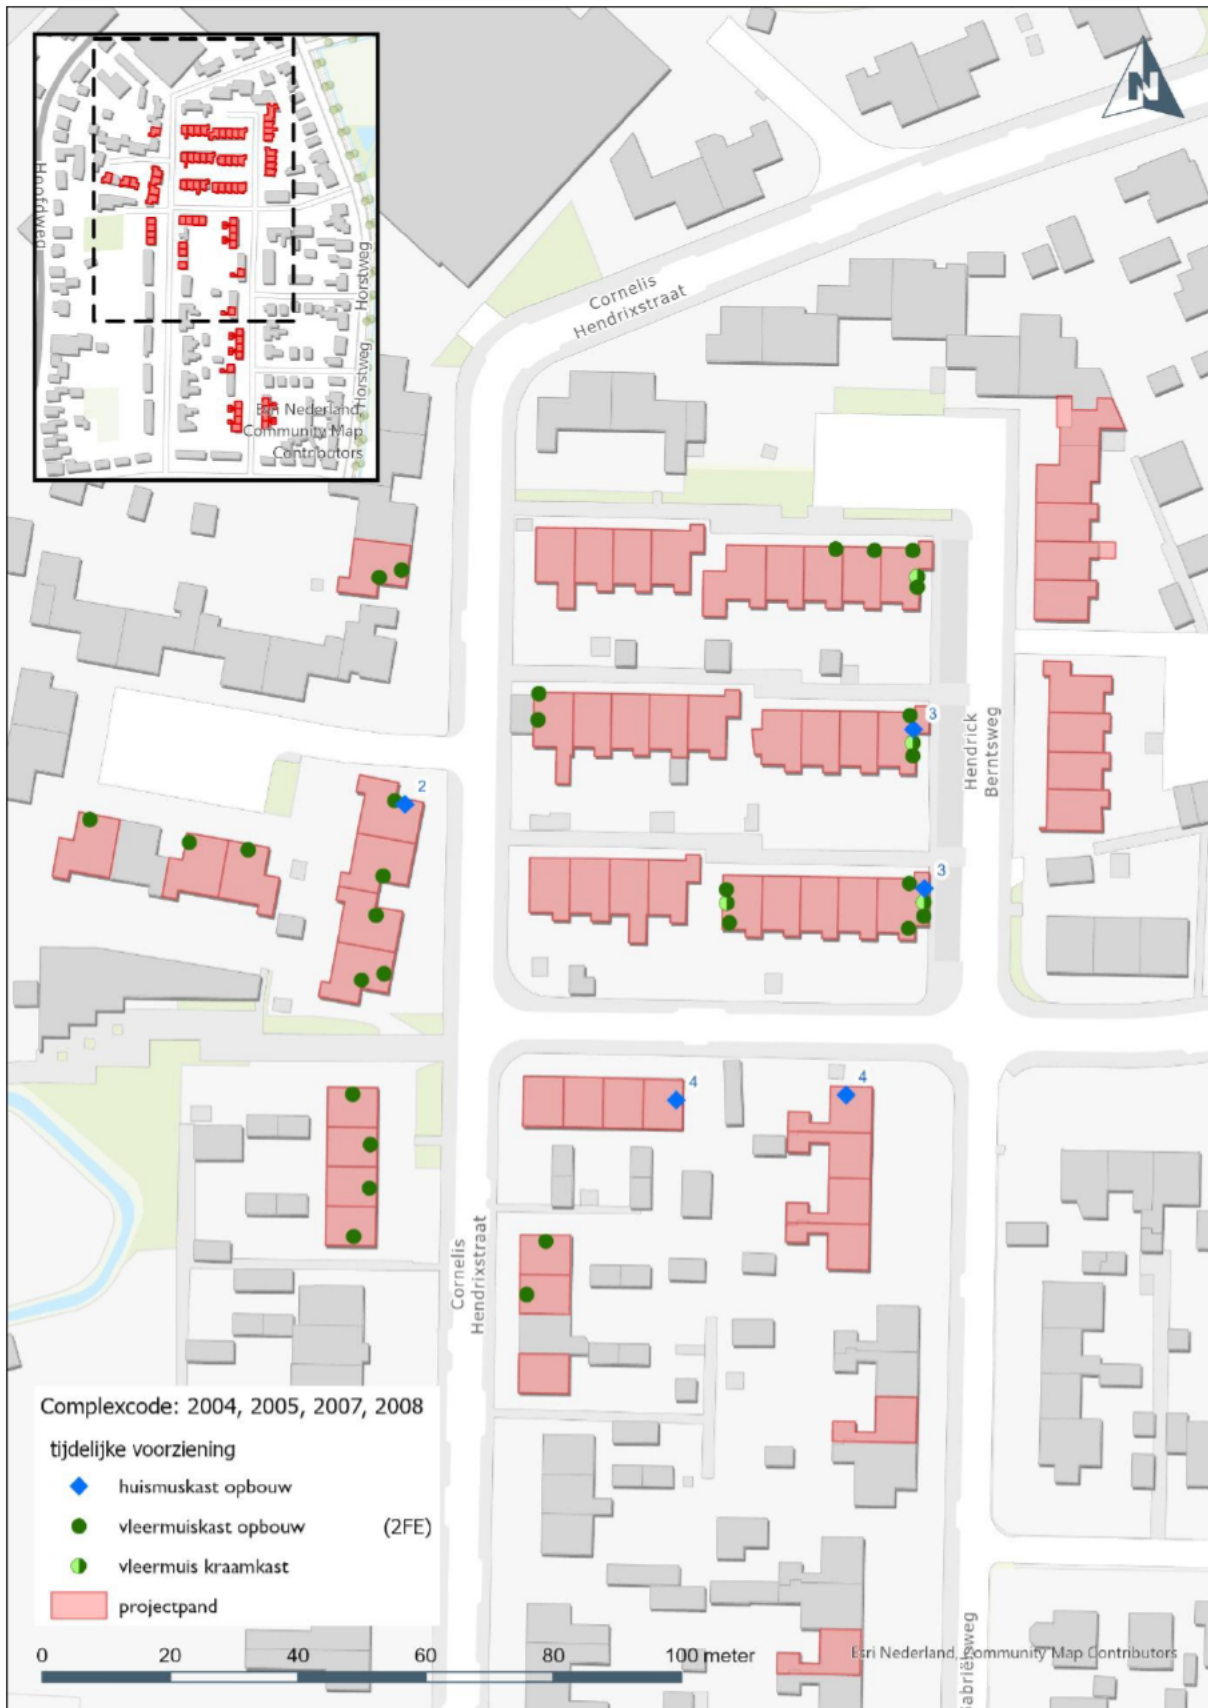
Figuur 5: Locaties van al geplaatste tijdelijke voorzieningen in het noordelijke deel van het projectgebied.

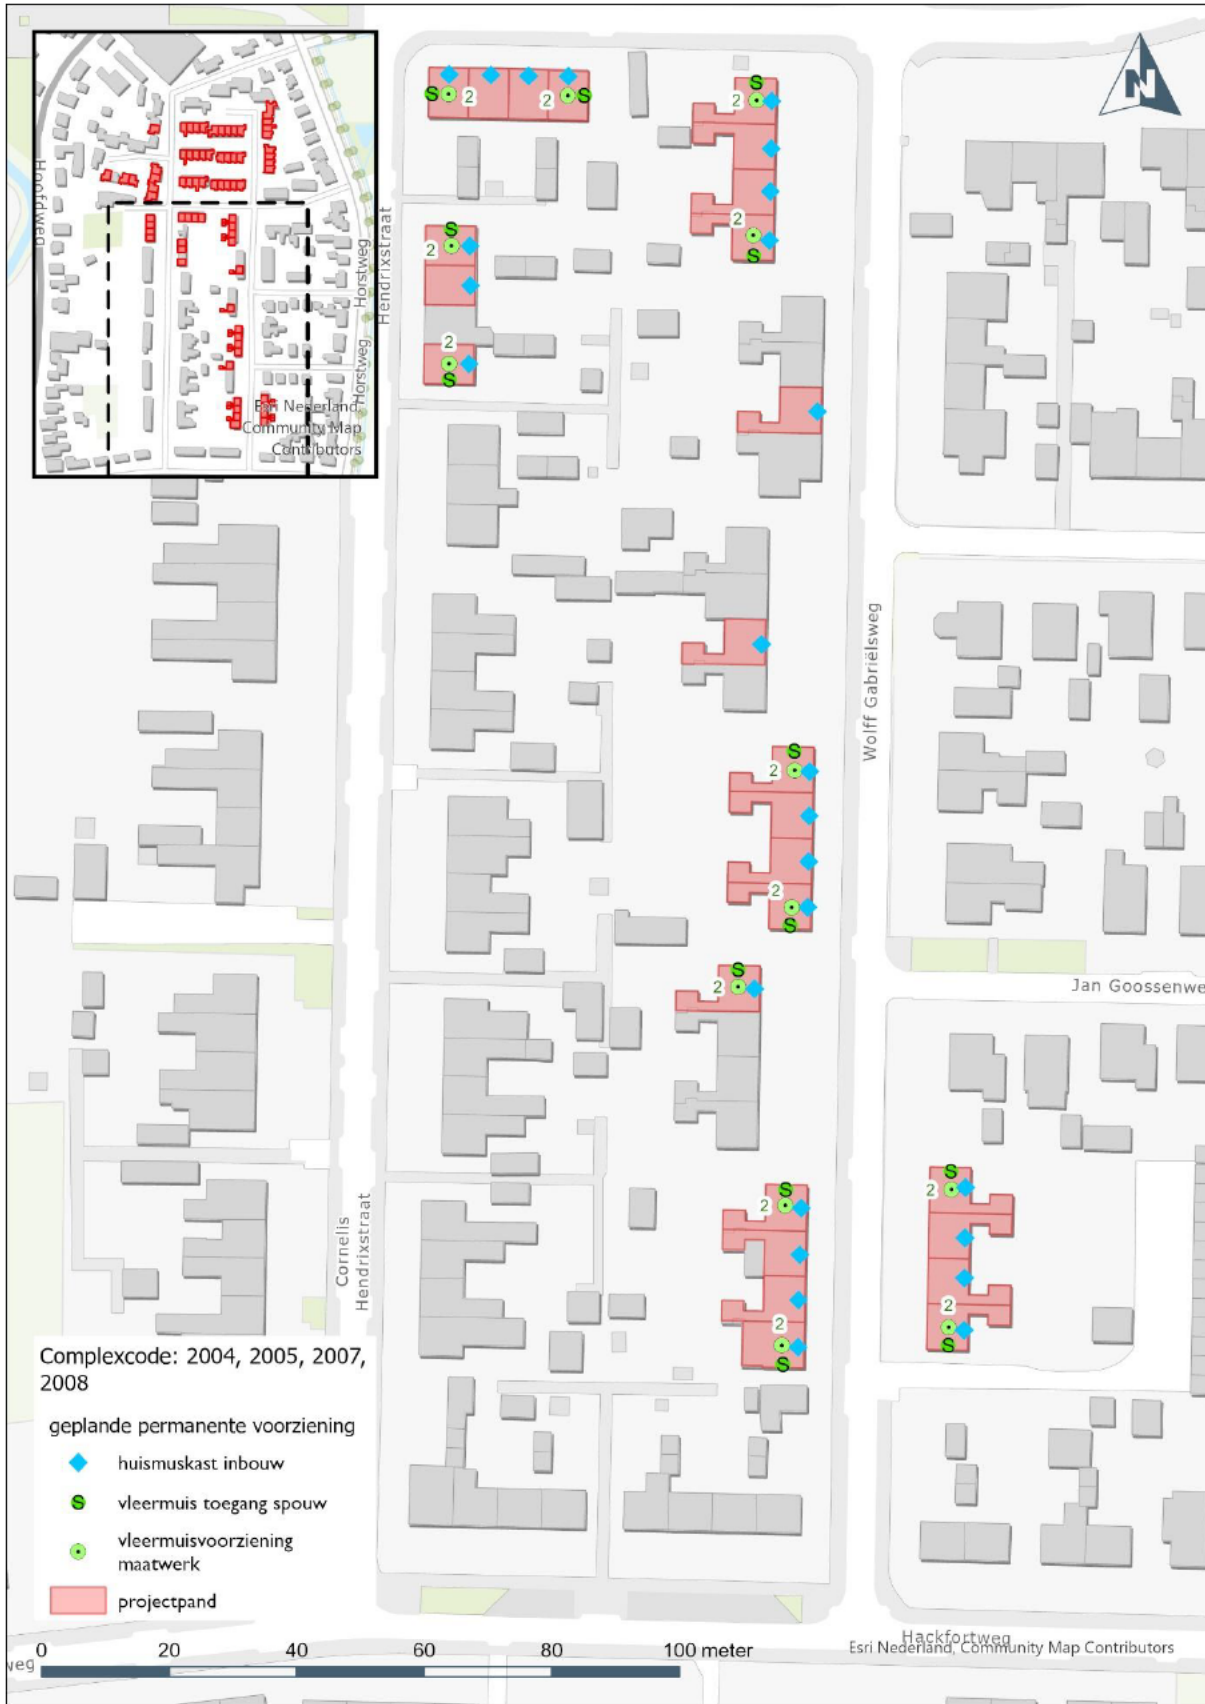
Figuur 8: Geplande locaties permanente voorzieningen in het zuidelijke deel van het projectgebied. *Toegang spouw* betreft een open zolderspouw van minimaal 8 m² en 3 cm diep met toegang via kantpannen. *Maatwerk* betreft een geschikt gemaakte zijde van het dakvlak (30 m²) met toegang via schoorsteen als een geschikte schoorsteen aanwezig is, en toegang via kantpannen op kopgevels.

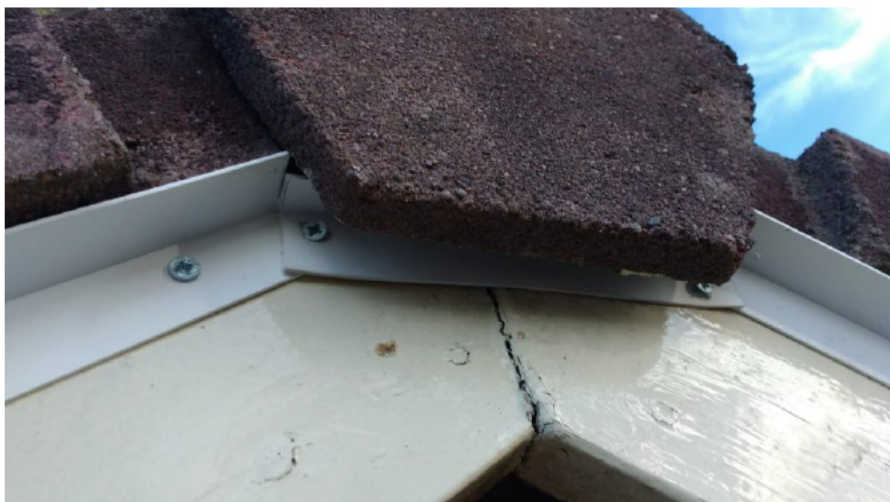
Hoekprofiel bij nokpan.

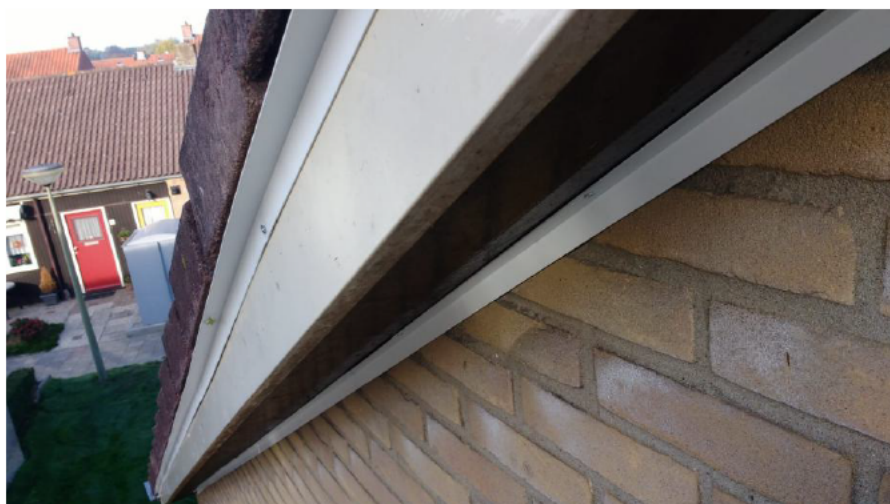
Hoekprofiel bij kantpannen.

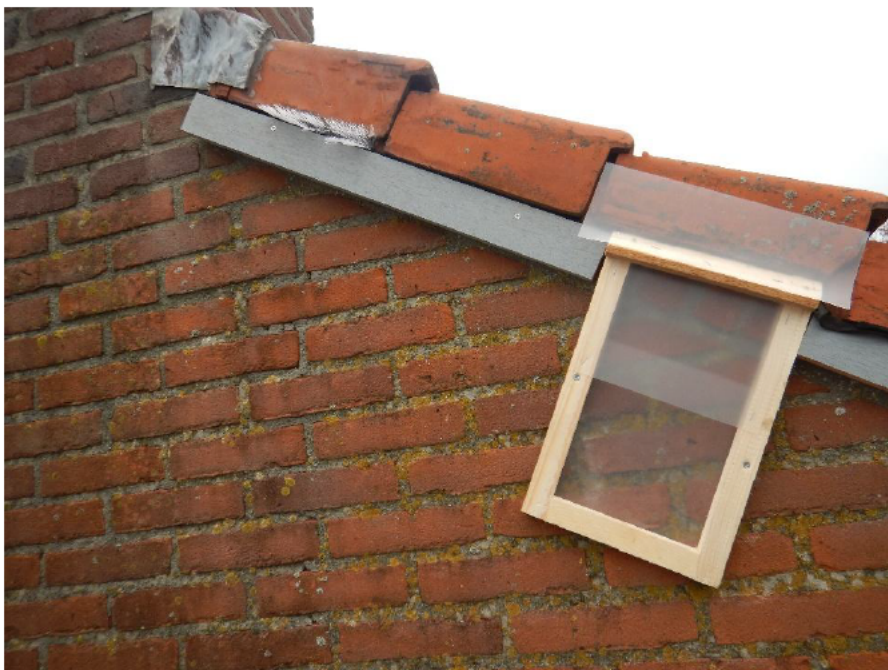
Detail exclusion flap met dichtzetten gevelpan in combinatie met gootborstels en compriband.

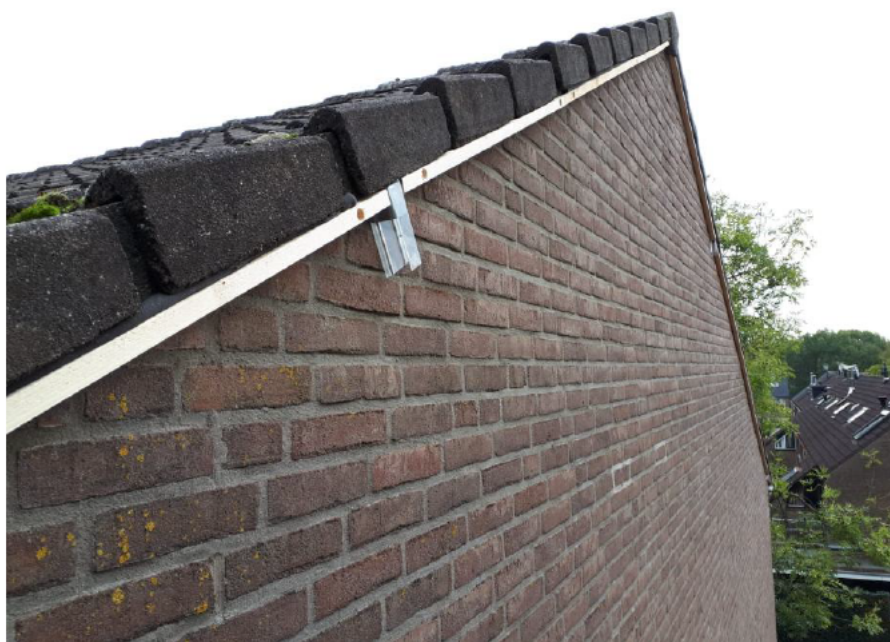
Detail exclusion flaps met panlatten en rugvulling.

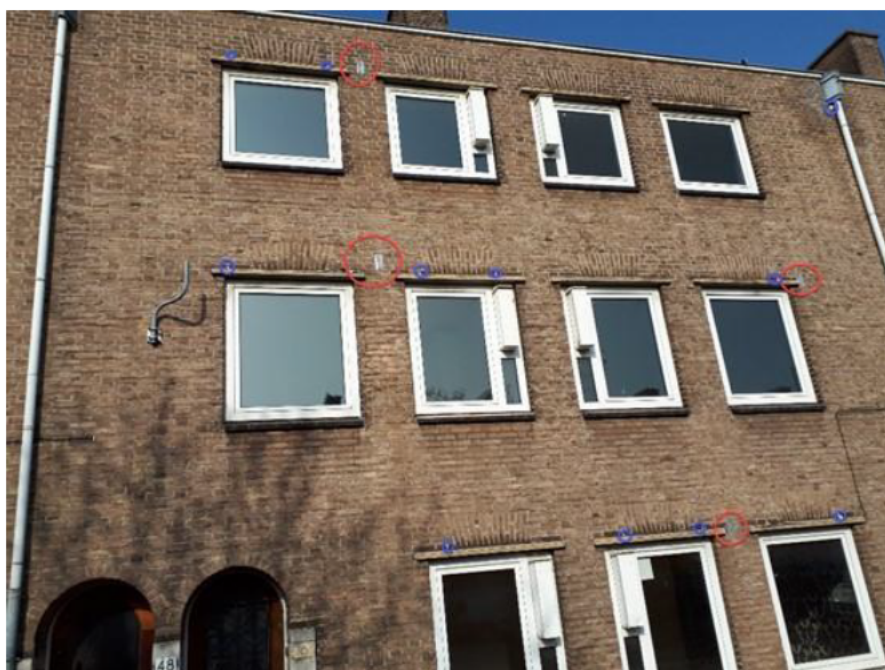
Detail exclusion flap (rood) en afdichten open stootvoegen. Tijdens het ongeschikt maken worden alle stootvoegen beoordeeld. Doorlopende open stootvoegen worden afdicht met exclusion flaps en rugvulling of spouwmuurborstels.

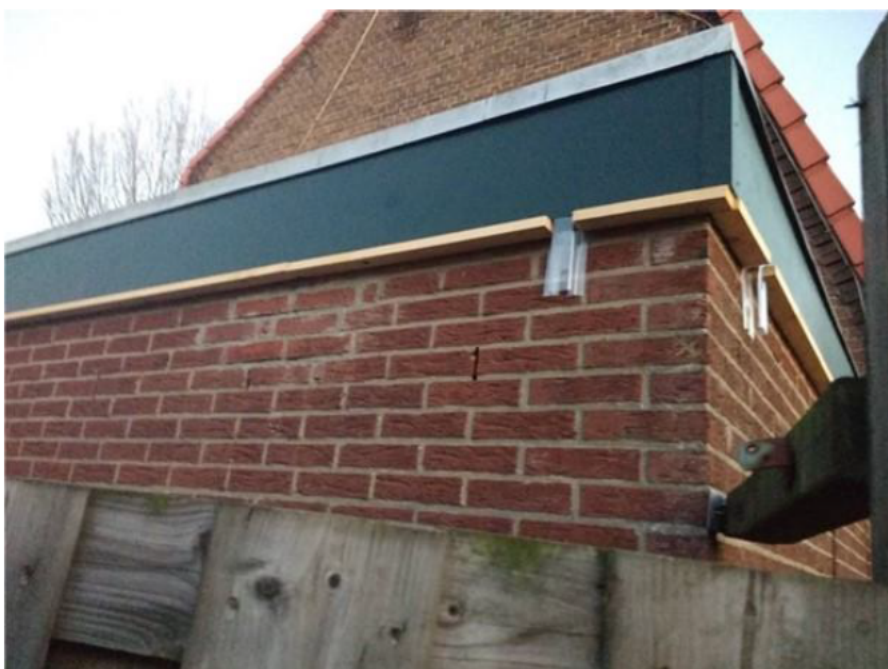
Details ongeschikt maken boeidelen met panlatten en exclusion flaps.

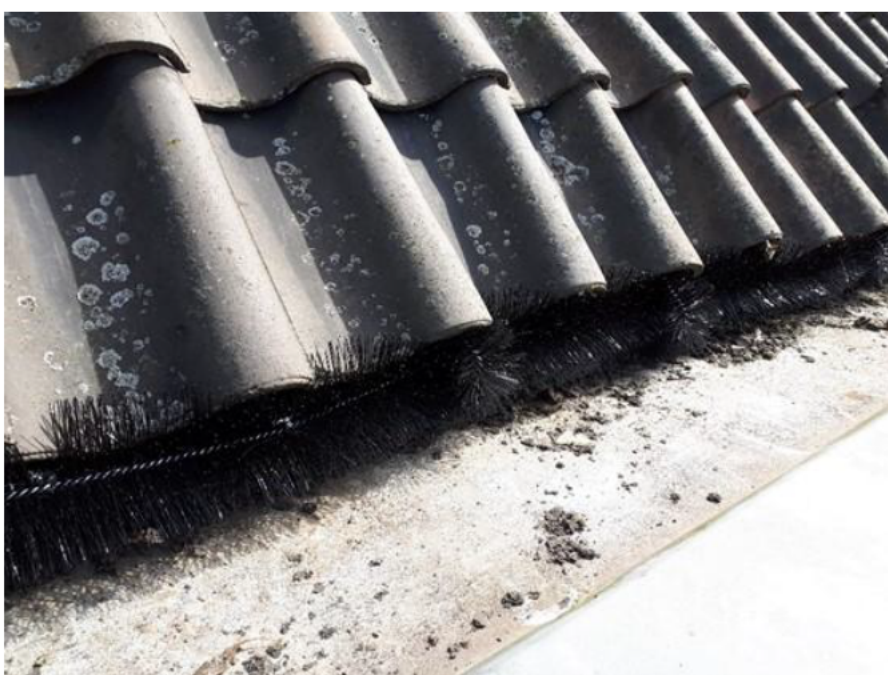
Details afdichting bij de goot door middel van gootborstels onder de eerste rij pannen.

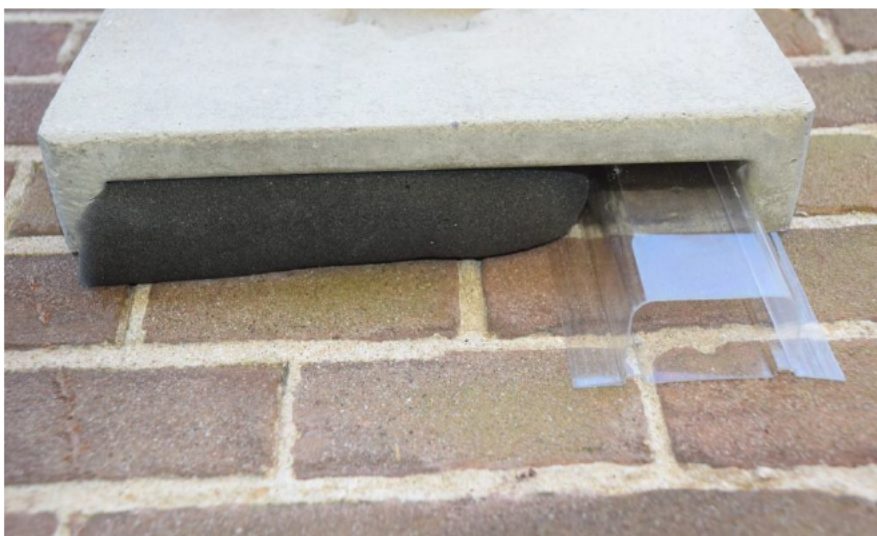
Muurschaal met exclusion flap en verder afgesloten met rugvulling.

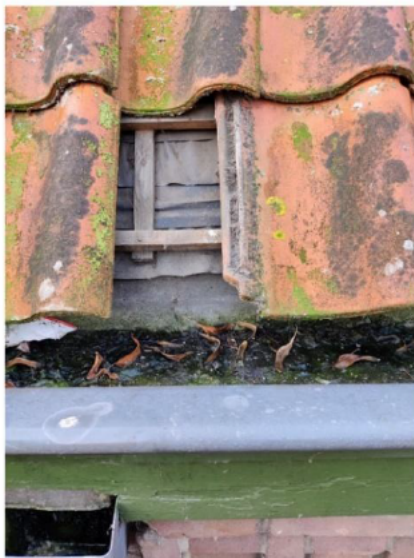
Voor ongeschikt maken, situatie onder

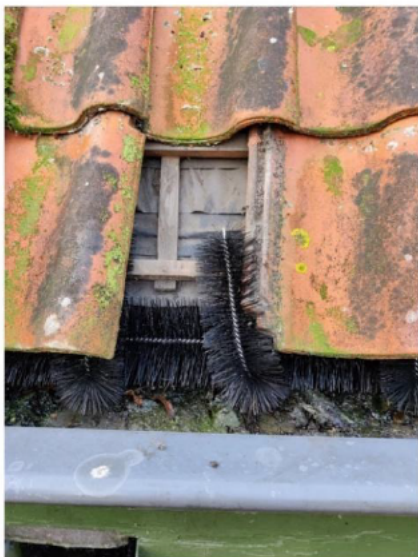
Na ongeschikt maken, situatie onder

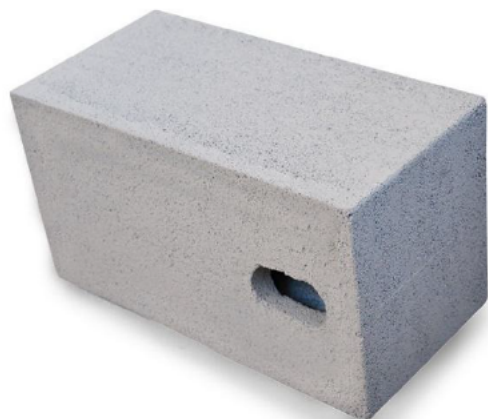
Figuur 9: Gierzwaluwkast GZP2, inbouwkast van Unitura
Formaat buiten: 32x18x17,7 cm
Diameter ingang: 33x66 mm
Materiaal: Houtbeton

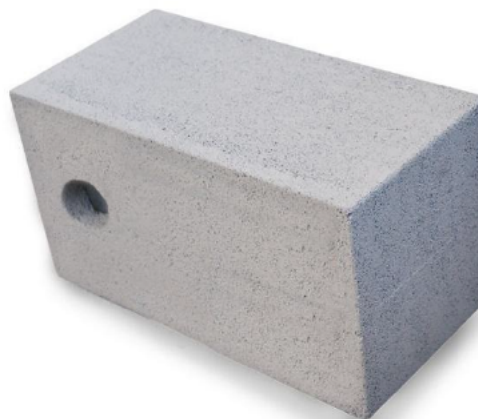
Figuur 10: Huiswaskast HMP2, inbouwkast van Unitura
Formaat buiten: 32x18x17,7 cm
Diameter ingang: 34 mm
Materiaal: Houtbeton

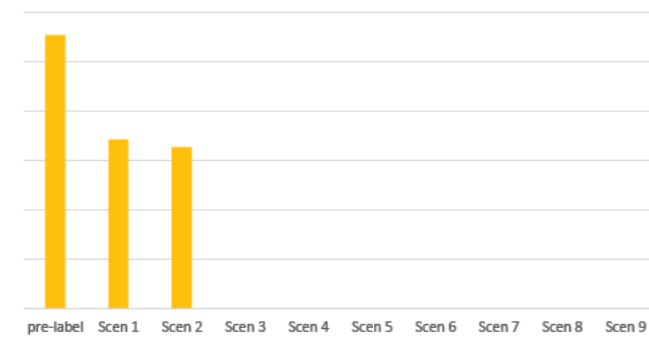
GEMIDDELD ELEKTRICITEITSVERBRUIK PER WONING [KWH/JAAR]
