Activiteitenplan flora & fauna-activiteit

**Complex 2004, 2005, 2007
en 2008 in Loenen**

Activiteitenplan bij vergunningaanvraag flora & fauna-activiteit voor groot onderhoud met energetische upgrade aan complex 2004, 2005 2007 en 2008 in Loenen.

Nader Onderzoek Omgevingswet
Soortenbescherming

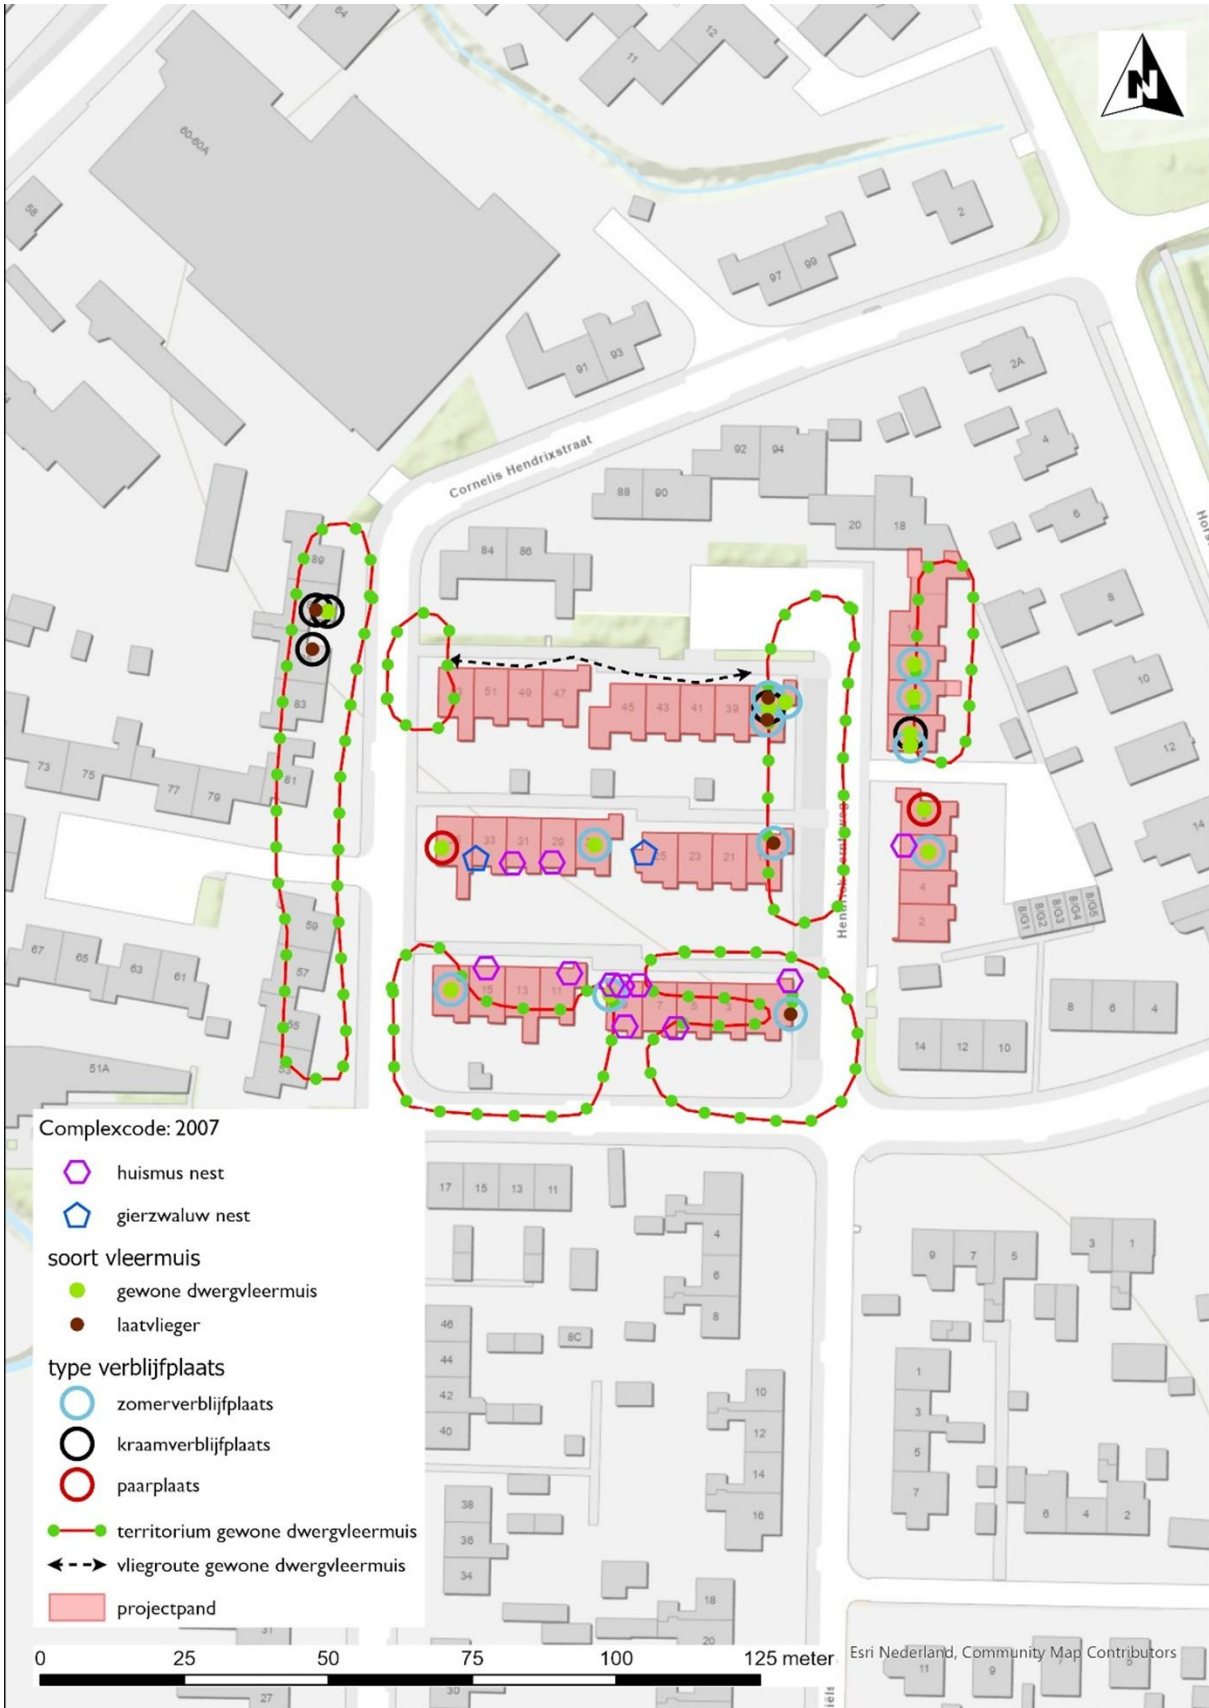
Figuur 2: Aangetroffen verblijfplaatsen beschermde soorten bij het nader onderzoek van complex 2007 in 2024.

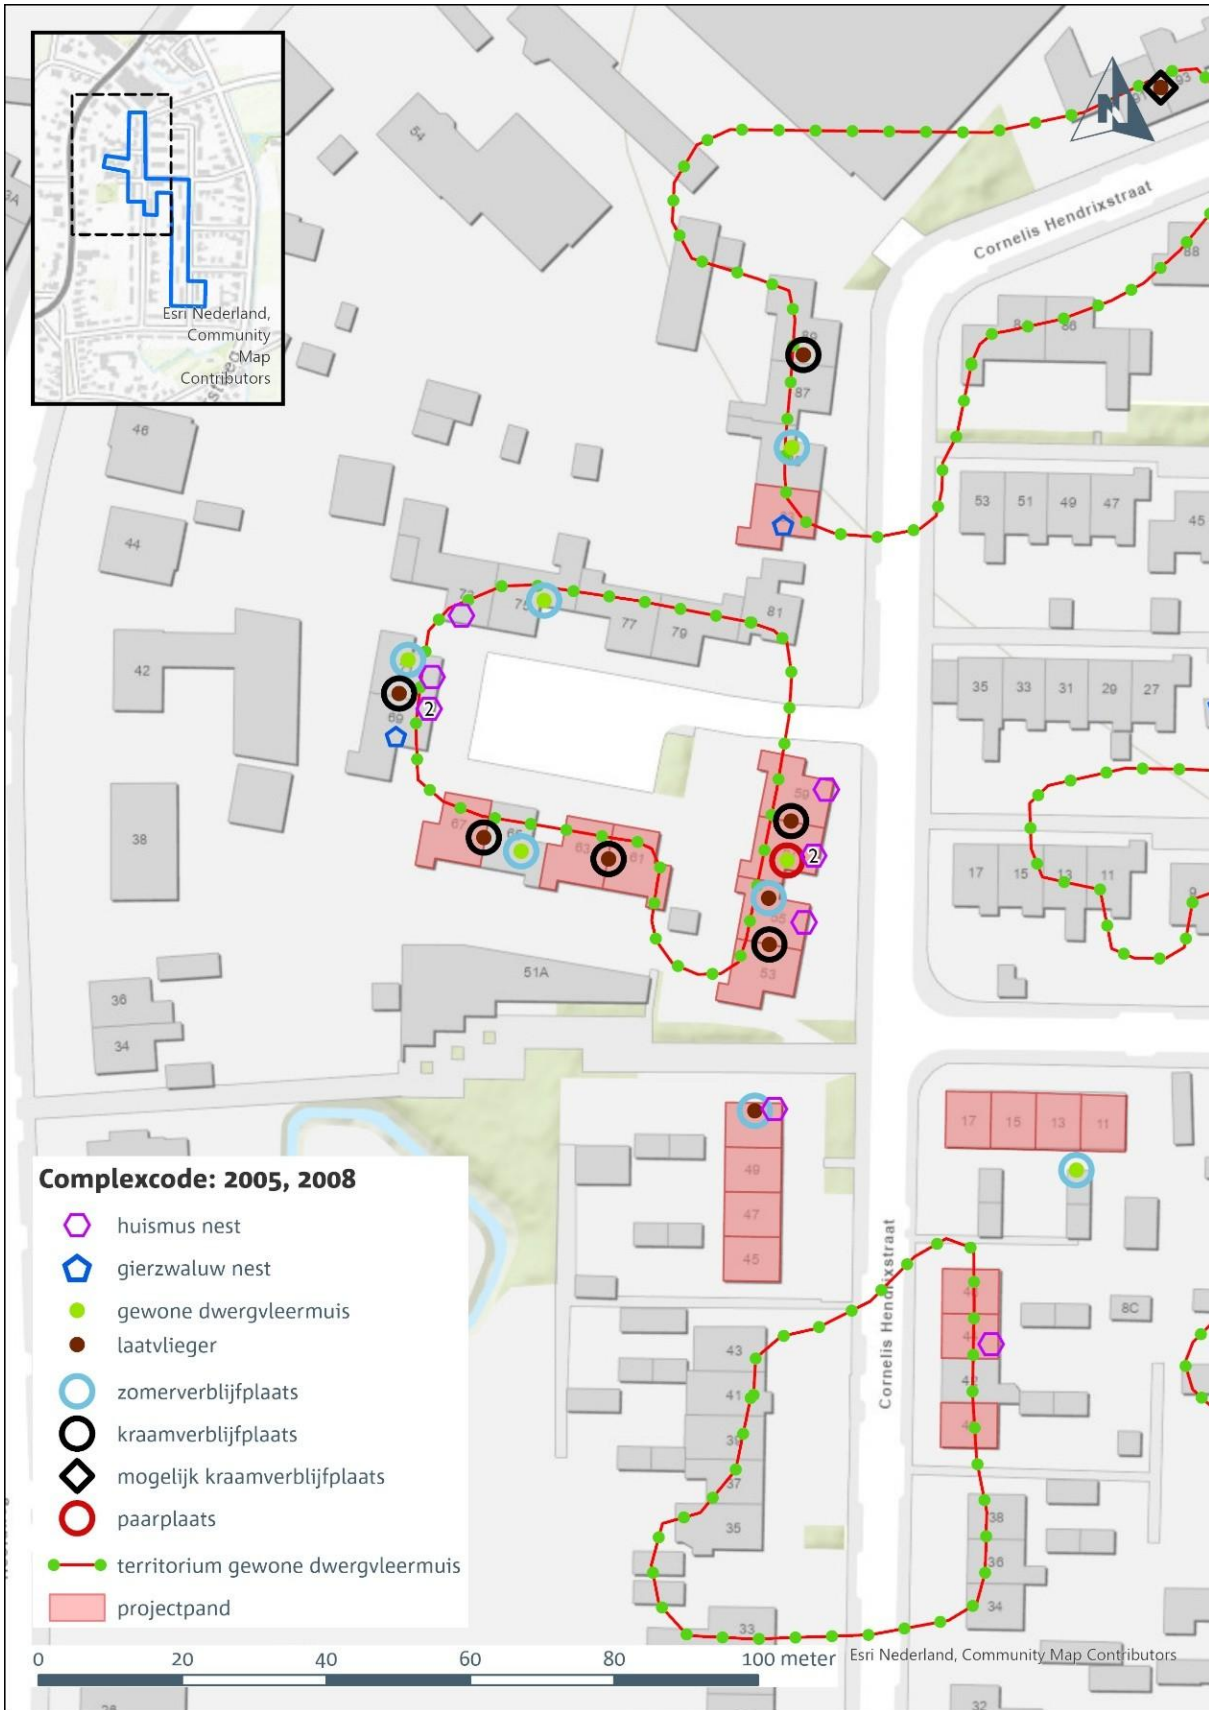
Figuur 4: Aangetroffen verblijfplaatsen beschermde soorten bij het nader onderzoek van complex 2005 en 2008 in 2025.

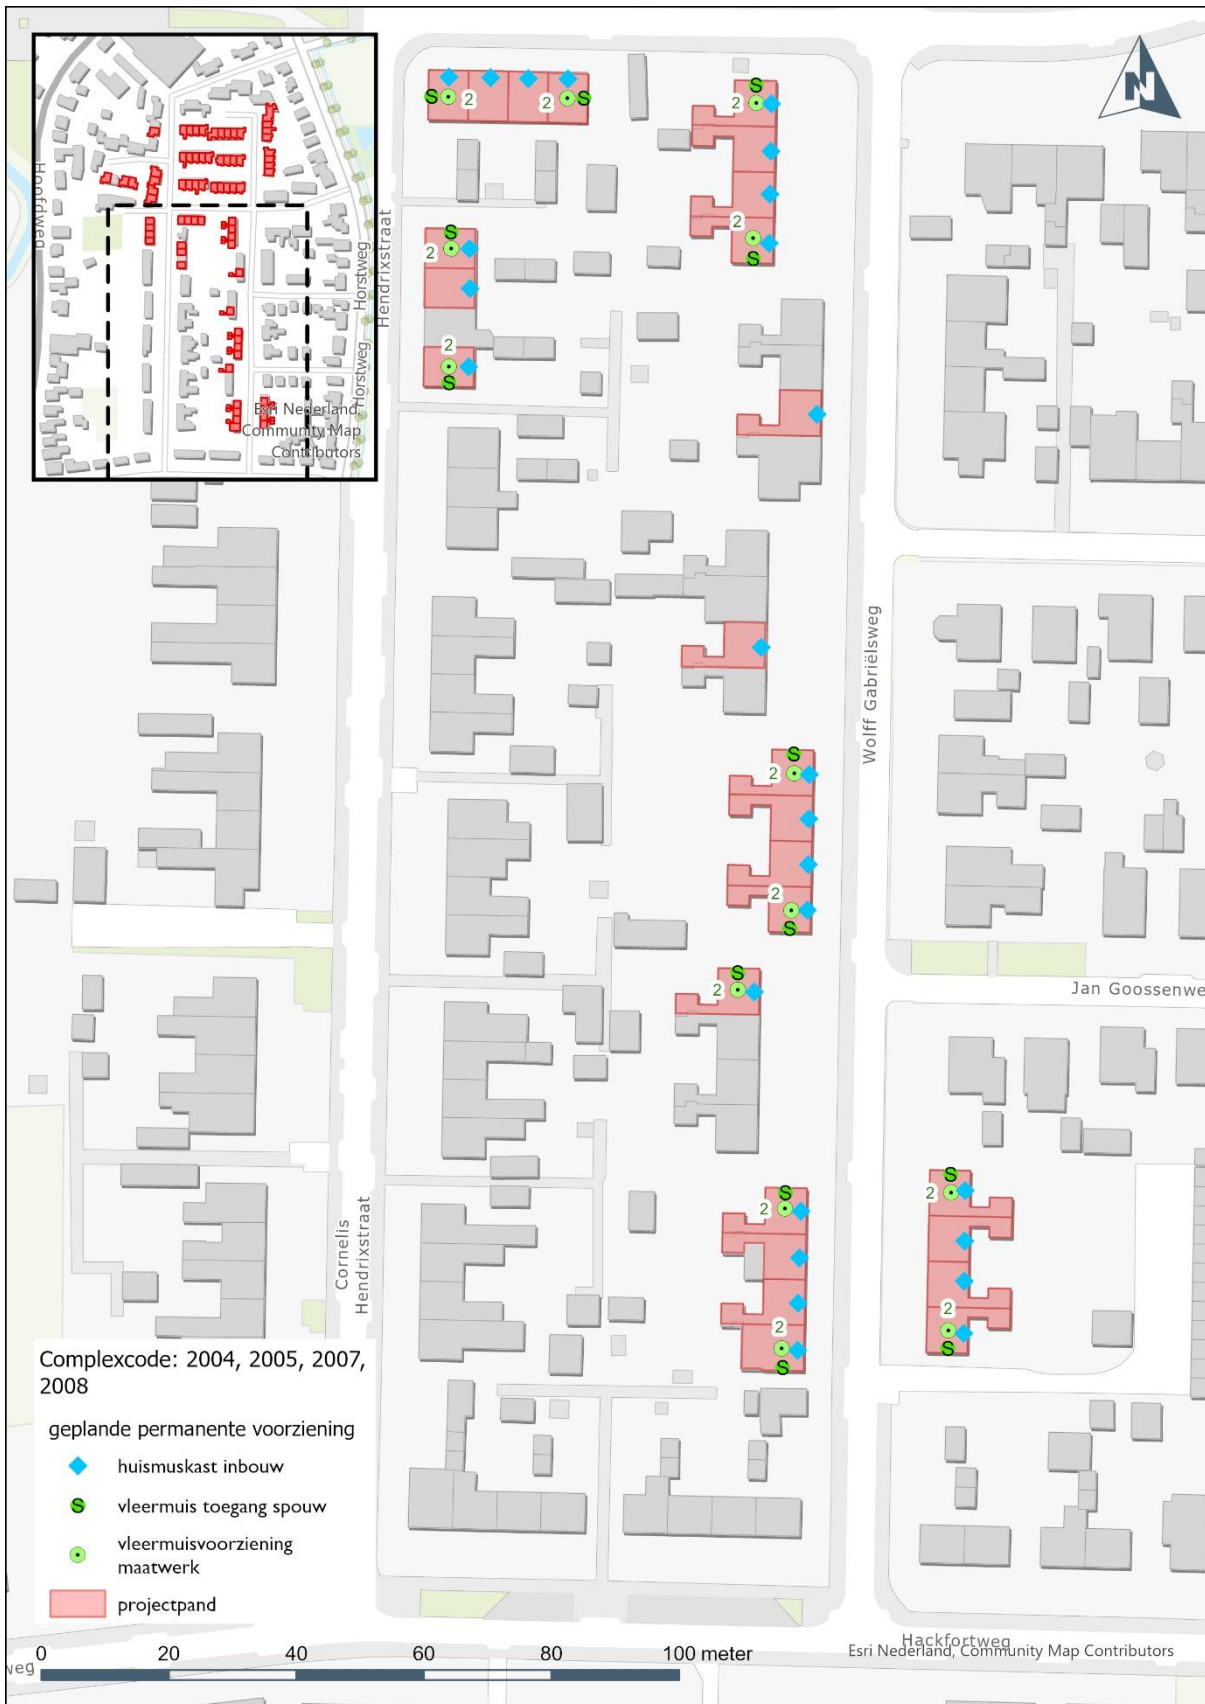
Figuur 8: Geplande locaties permanente voorzieningen in het zuidelijke deel van het projectgebied. *Toegang spouw* betreft een open zolderspouw van minimaal 8 m² en 3 cm diep met toegang via kantpannen. *Maatwerk* betreft een geschikt gemaakte zijde van het dakvlak (30 m²) met toegang via schoorsteen als een geschikte schoorsteen aanwezig is, en toegang via kantpannen op kopgevels.

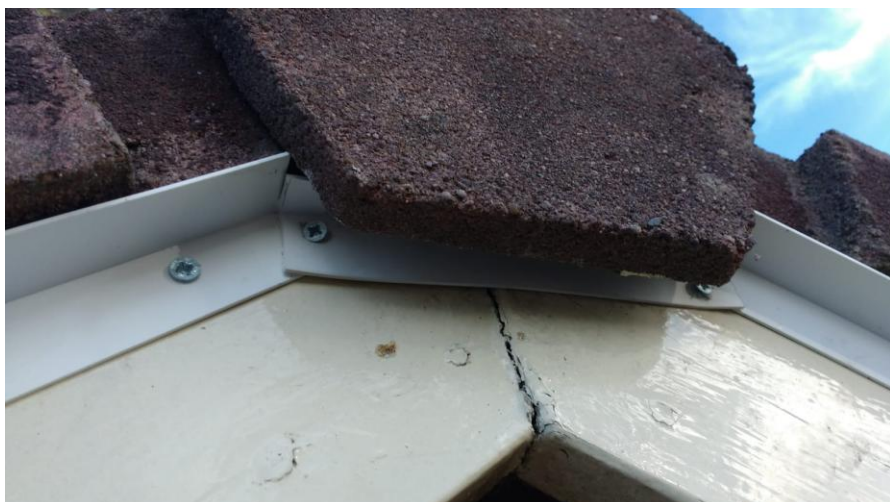
Hoekprofiel bij nokpan.

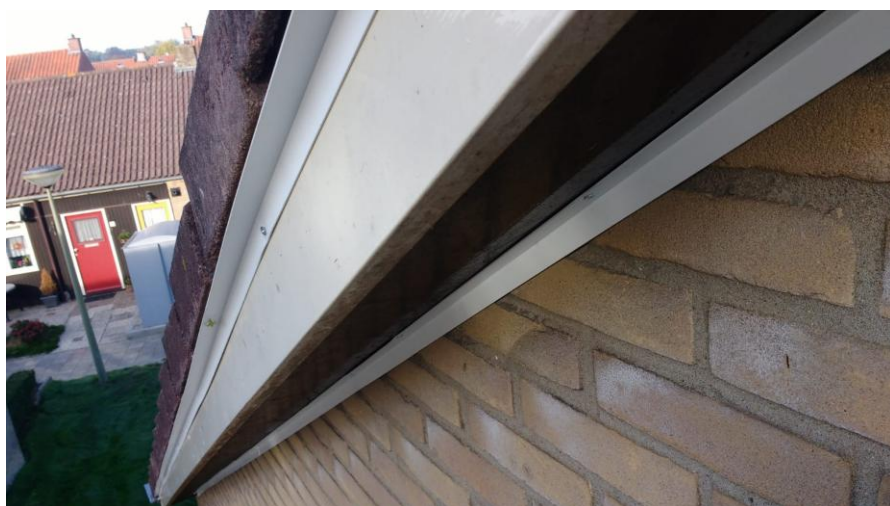
Hoekprofiel bij kantpannen.

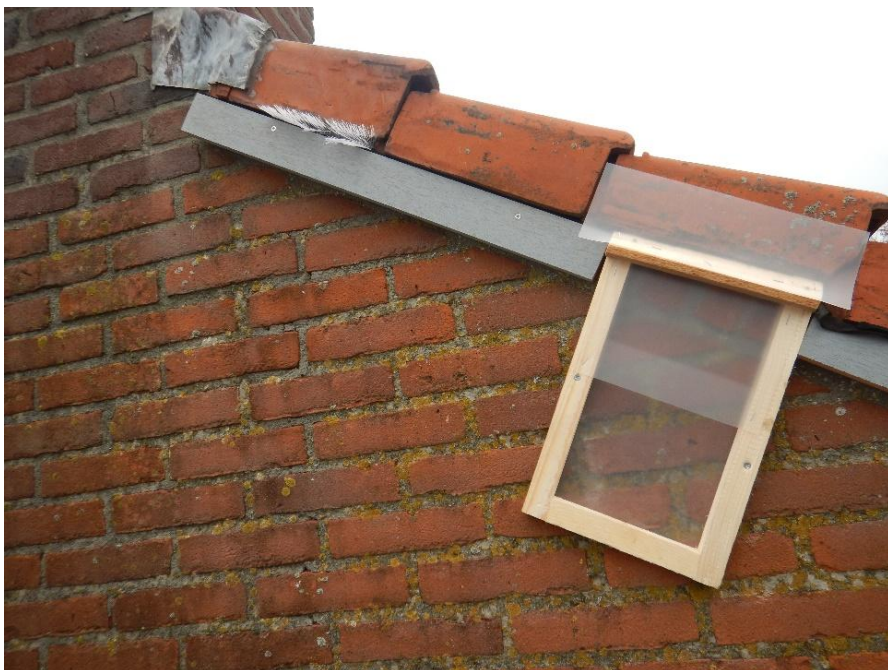
Detail exclusion flap met dichtzetten gevelpan in combinatie met gootborstels en compriband.

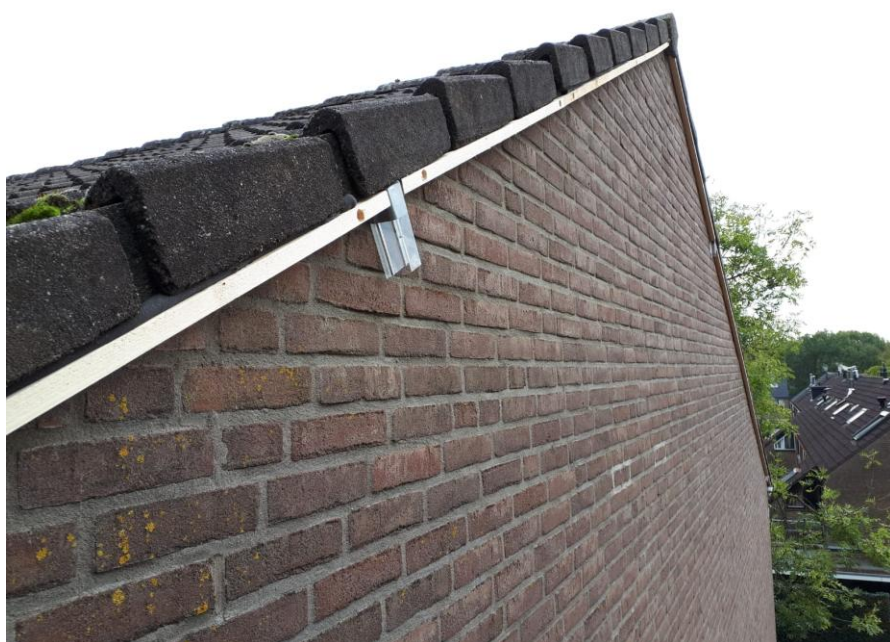
Detail exclusion flaps met panlatten en rugvulling.

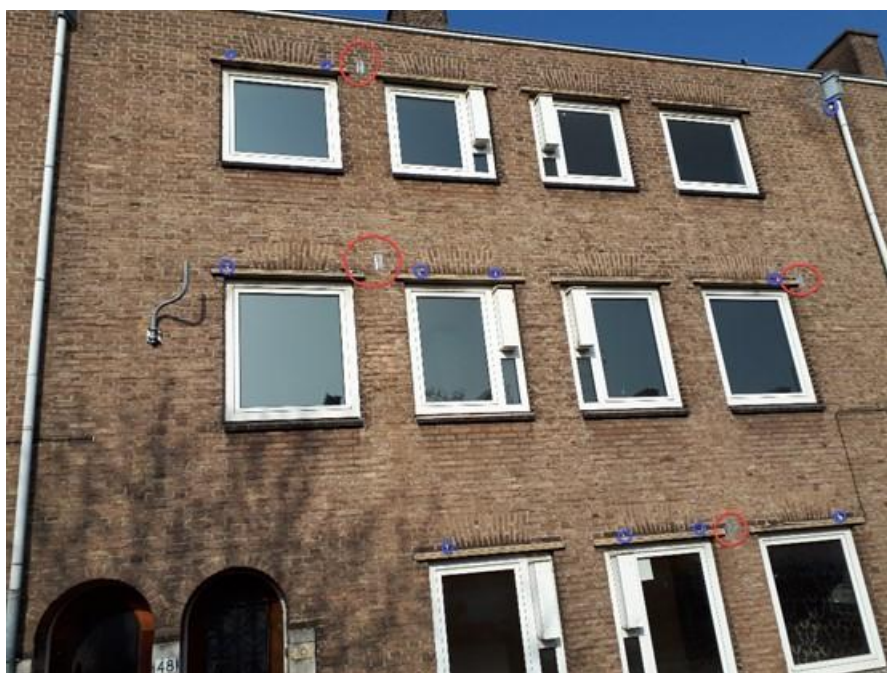
Detail exclusion flap (rood) en afdichten open stootvoegen. Tijdens het ongeschikt maken worden alle stootvoegen beoordeeld. Doorlopende open stootvoegen worden afgedicht met exclusion flaps en rugvulling of spouwmuurborstels.

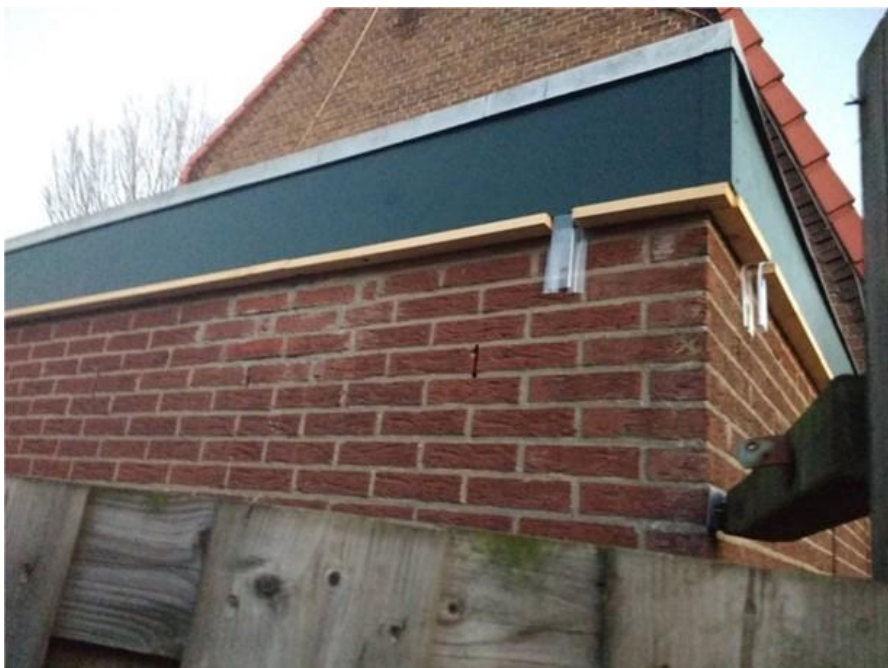
Details ongeschikt maken boeidelen met panlatten en exclusion flaps.

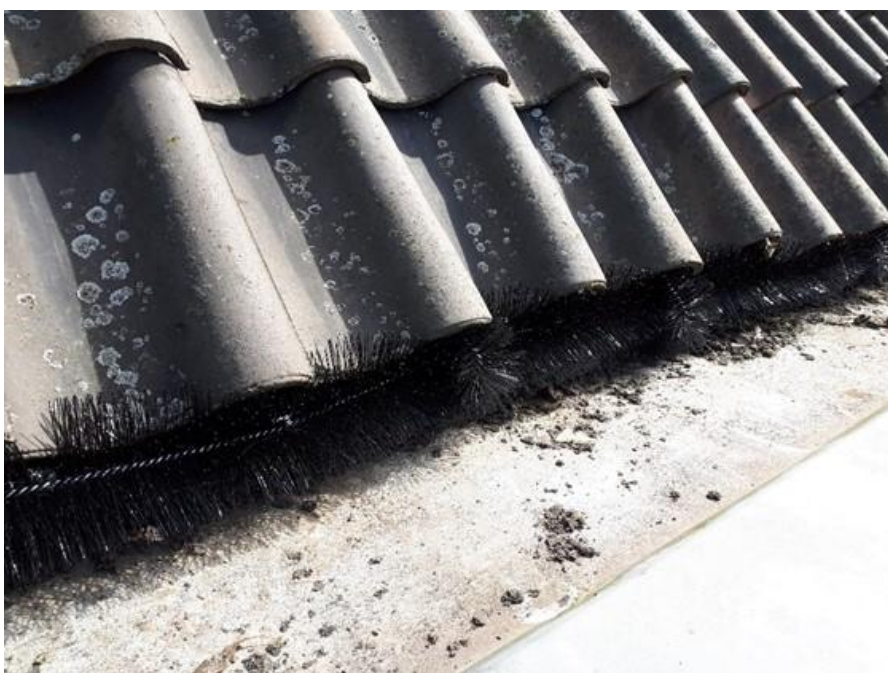
Details afdichting bij de goot door middel van gootborstels onder de eerste rij pannen.

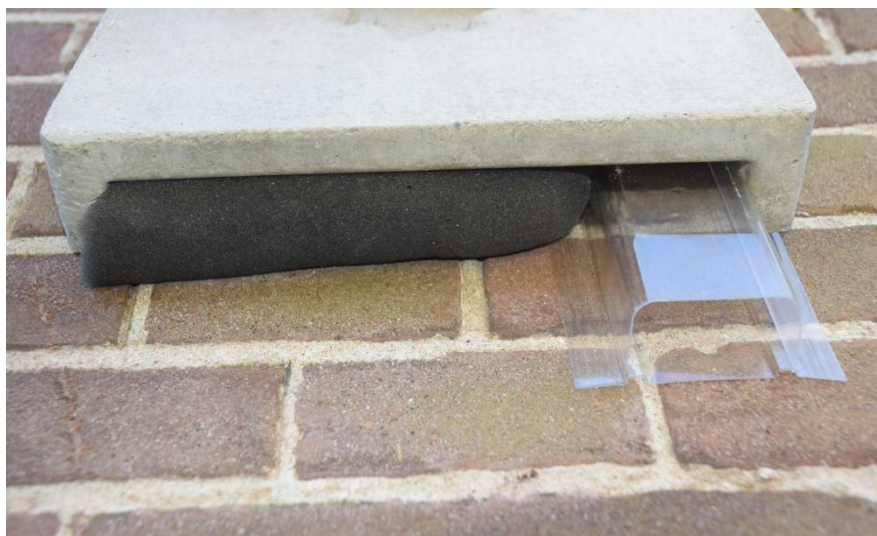
Muurschaal met exclusion flap en verder afgesloten met rugvulling.

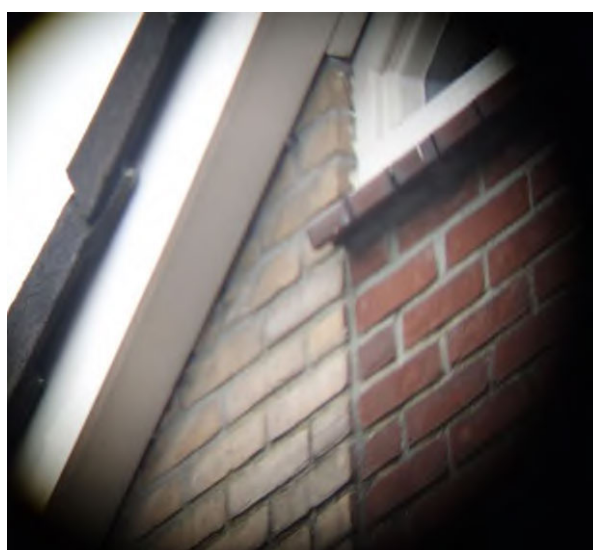
Foto 10: Ruimte achter overstek.

De woningen beschikken over een pangedekt dak met rode pannen, een spouwmuur en gemetselde schoorstenen. De woningen hebben geen overstek en kantpannen liggen strak tegen de gevel. Wel is er op meerdere plaatsen sprake van gebroken stenen, openstaande loodslabben of gebroken voegen (o.a. in schoorstenen), wat toegang biedt voor vleermuizen. Ook is er op enkele plekken ruimte onder scheve of kapotte dakpannen.

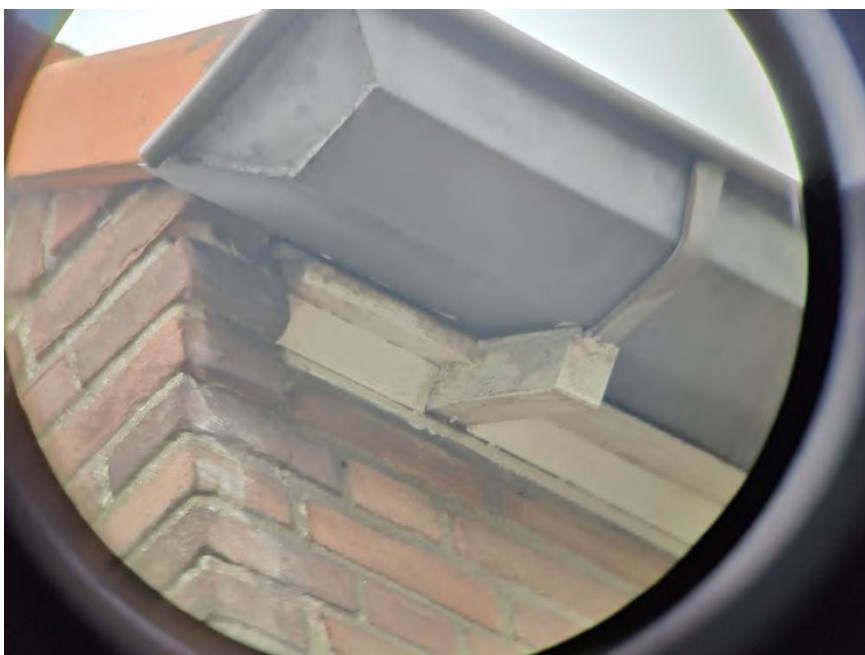
Foto 11: Ruimte bij de aansluiting van de goot.

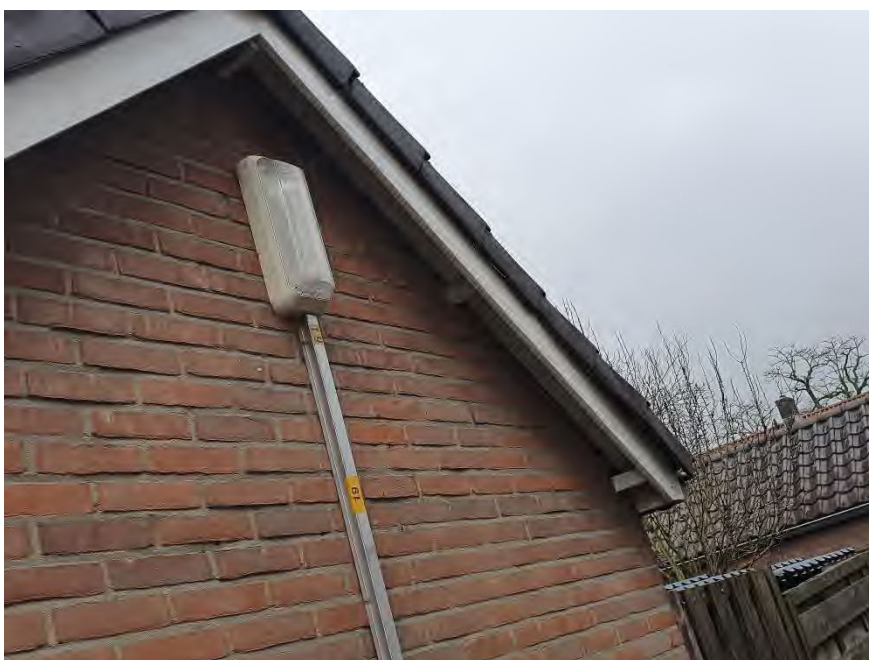
Foto 12: Ruimte achter kantpannen bij schuurtje.

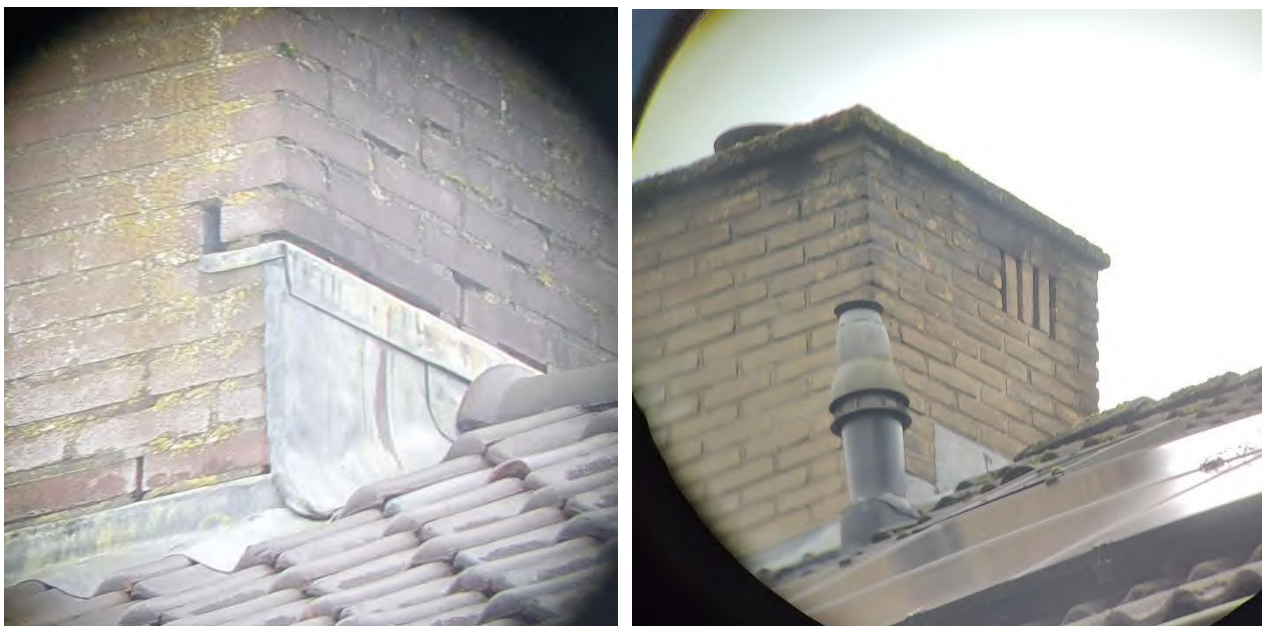
Foto 13: Ruimte bij voegen/lood en grote ventilatievoegen in schoorstenen

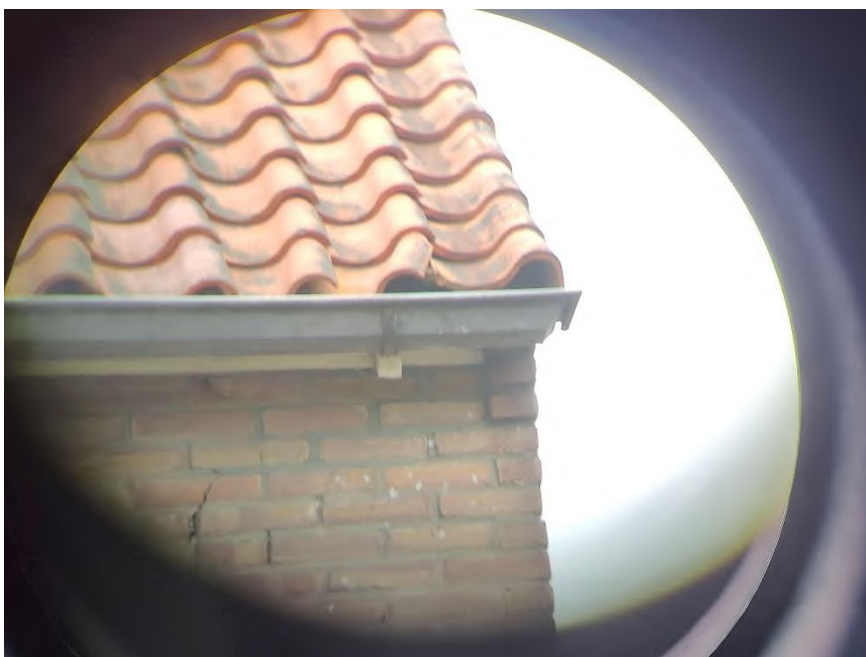
Foto 14: verschoven pannen in de goot.

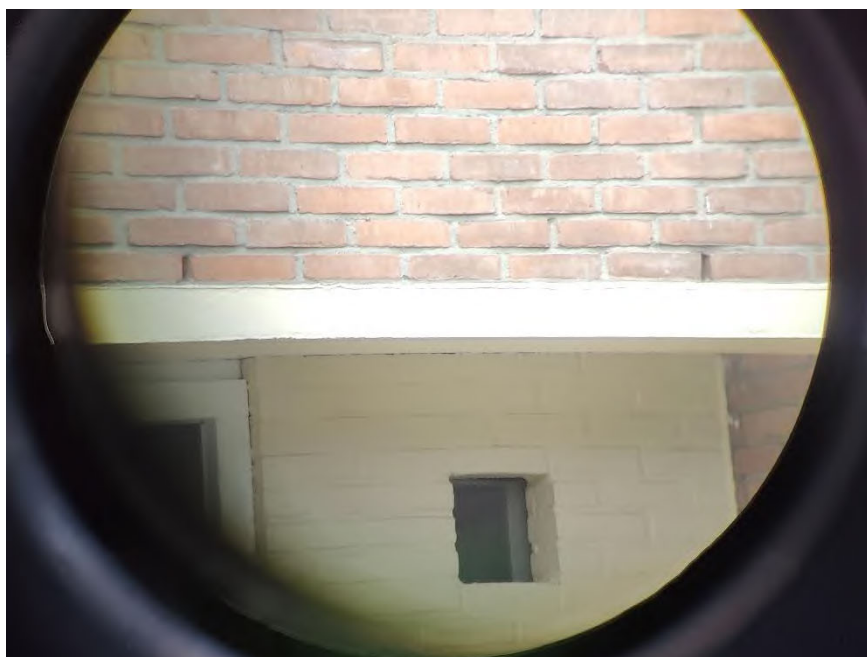
Foto 15: Open stootvoegen in gevel.

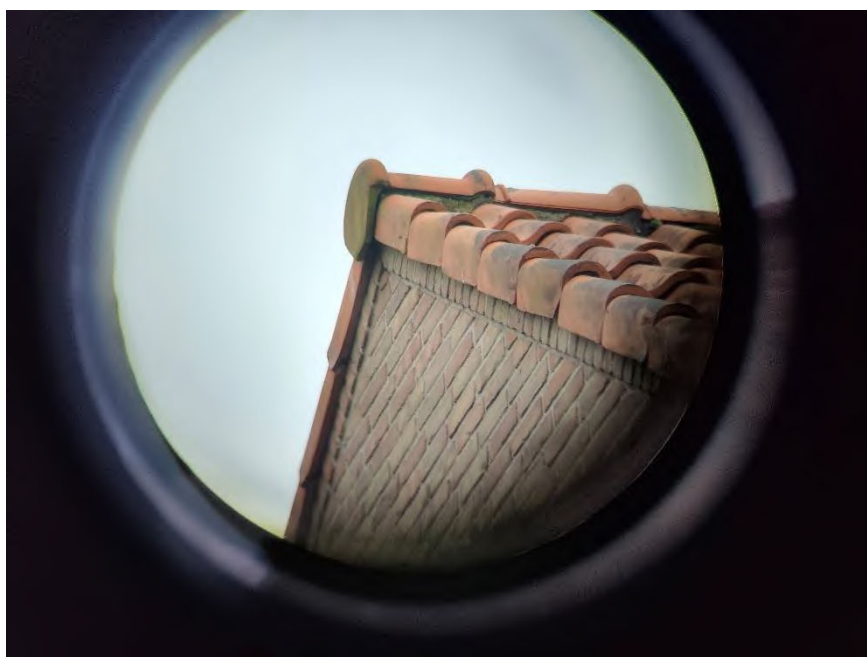
Foto 16: Ruimte onder nokpan

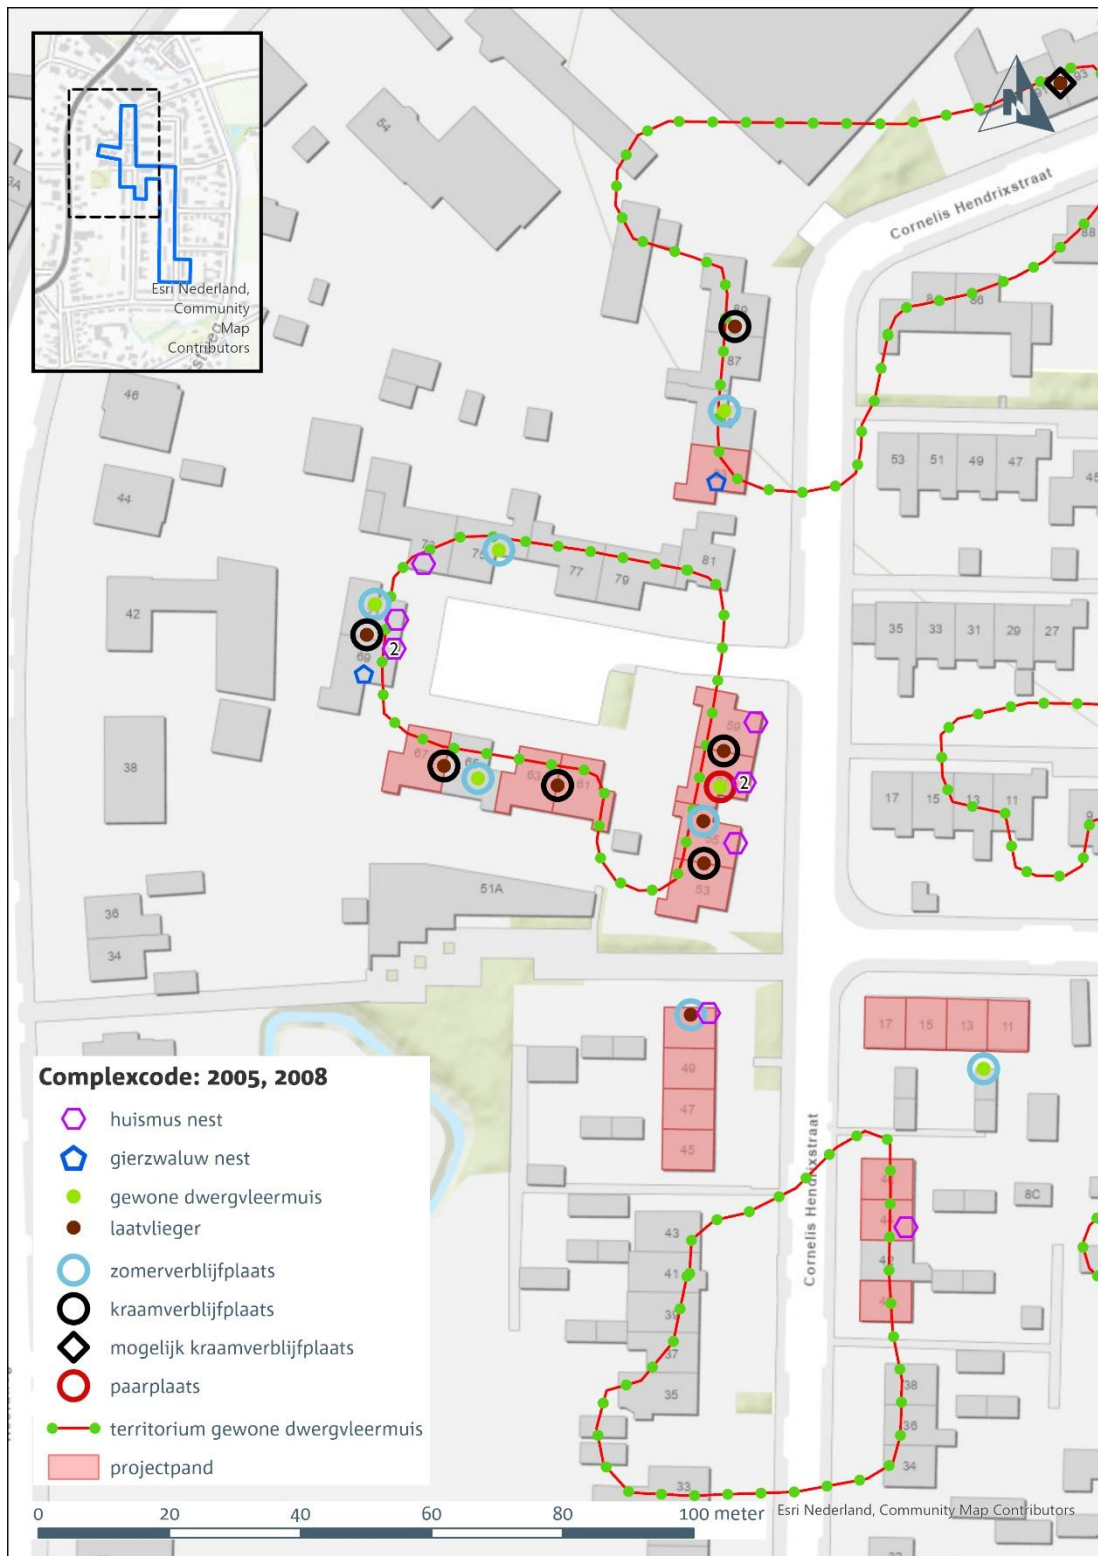
Figuur 3: Verblijfplaatsen aangetroffen beschermde soorten bij het nader onderzoek van complex 2005 en 2008.

In figuur 2 en figuur 3 en zijn de locaties van de aangetroffen verblijfplaatsen bij het nader onderzoek in 2025 weergegeven. In bijlage 2 is een overzicht van alle adressen van de projectgebouwen opgenomen, met het aantal aangetroffen verblijfplaatsen per adres weergegeven.
