betreft Beantwoording verzoek
aanvullende gegevens

Naar aanleiding van de vergunningsaanvraag voor complex 2007 (zaaknummer 2025-007285), de toegestuurde aanvullende gegevens en het daaropvolgende overleg met de provincie, hebben we gezamenlijk een werkwijze afgestemd. Inmiddels is duidelijk dat deze werkwijze niet de voorkeur heeft, waardoor een nieuw mitigatie- en compensatieplan moet worden opgesteld. Het uitgangspunt hierbij is om de twee aangrenzende projecten met belangrijke functies voor de laatvlieger en gewone dwergvleermuis samen te voegen in één aanvraag.

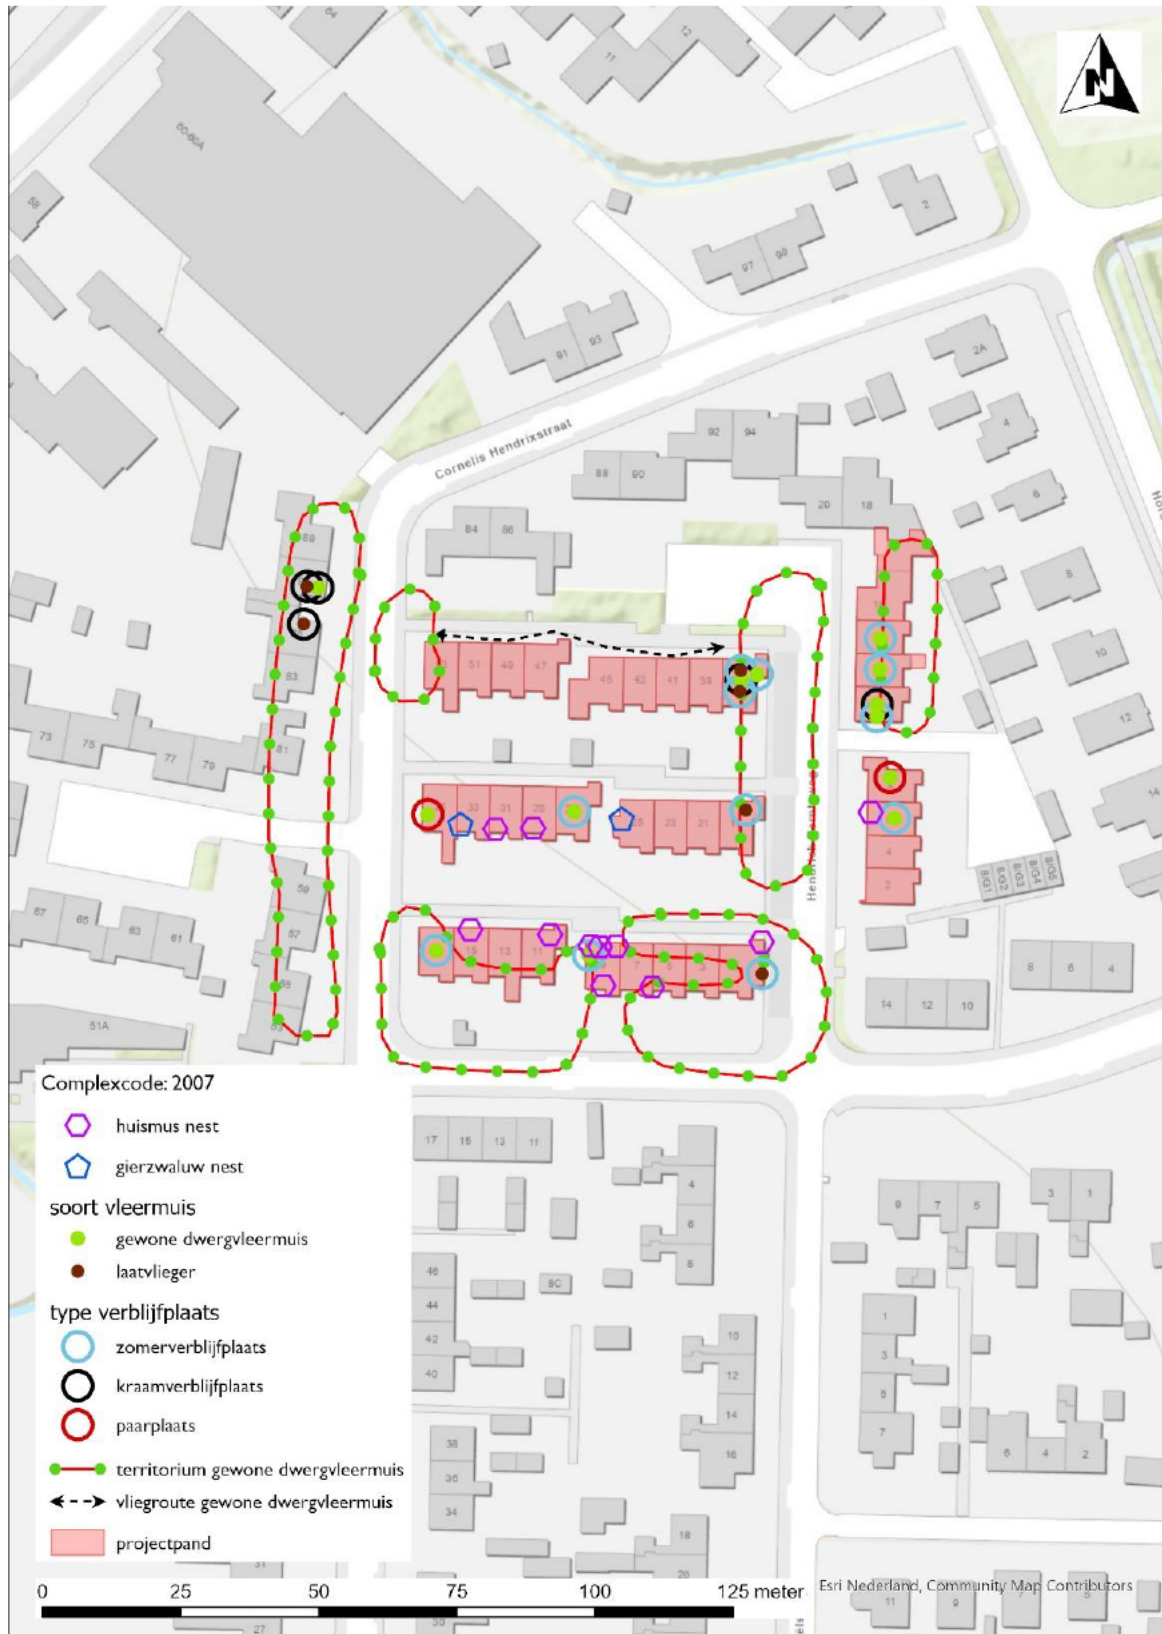
Complex 2007 (NO 2024)

Kaarten met aangetroffen verblijfplaatsen beschermde soorten bij het nader onderzoek van complex 2007 in 2024 en het nader onderzoek van complex 2004, 2005 en 2008 in 2025.

Bij complex 2007 is nader onderzoek gedaan in 2024. Bij complexen 2004, 2005 en 2008 is nader onderzoek gedaan in 2025. De aangetroffen verblijfplaatsen zijn in tabel 2 samengevat. Locaties van deze verblijfplaatsen zijn op kaart weergegeven in bijlage 2. Bijlage 3 bevat het adres en de exacte locatie per aangetroffen verblijfplaats.
