Activiteitenplan flora & fauna-activiteit

# Complex 2007 in Loenen

Activiteitenplan bij vergunningaanvraag flora & fauna-activiteit voor groot onderhoud met energetische upgrade aan de Hendrick Berntsweg (complex 2007) in Loenen.

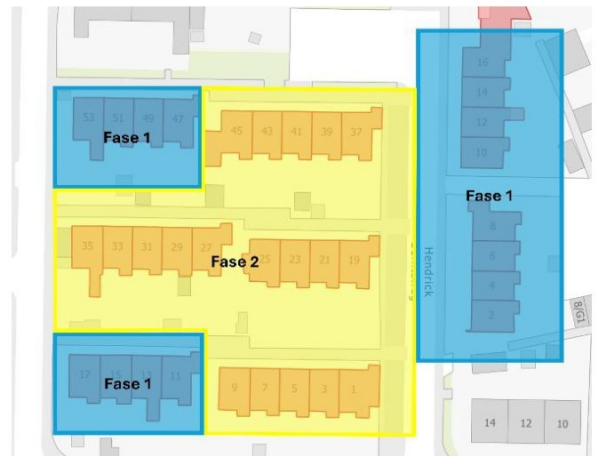
Figuur 1: Faseverdeling binnen het projectgebied

De werkzaamheden zullen gefaseerd worden uitgevoerd in 2 fasen verspreid over 2 jaar. In Figuur 1 is de faseverdeling weergegeven. In de faseverdeling en planning is

rekening gehouden met de locaties waar de meest kwetsbare en grootste concentraties verblijfplaatsen zijn aangetroffen.

De projectwoningen van de eerste fase worden tussen 1 september en 15 oktober 2025 ongeschikt gemaakt. De tweede fase wordt een jaar later opgestart tussen 1 september en 15 oktober 2026. Als er na het ongeschikt maken geen vleermuisactiviteit of nesten van broedende vogels in of op de woningen meer worden waargenomen, verklaart de ecooloog de woningen natuurvrij. Daarna kunnen de verstorende/vernielende werkzaamheden starten.

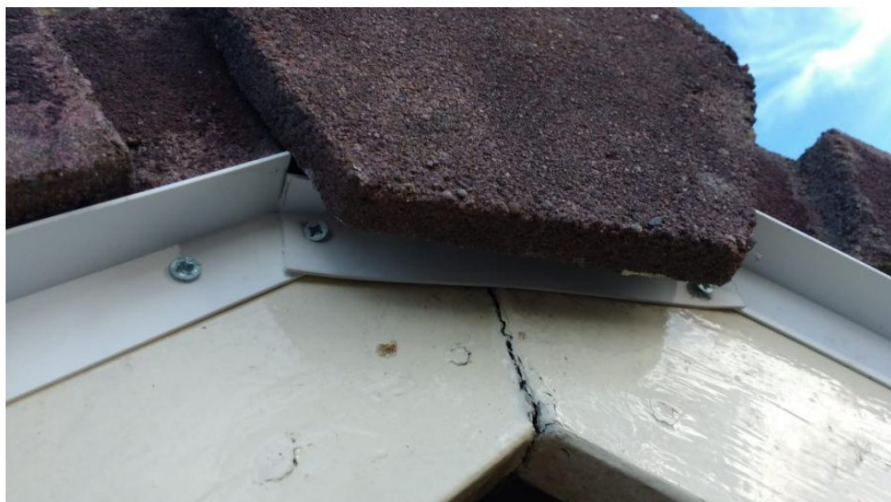
Hoekprofiel bij nokpan.

Toegangen tot gevelpannen op kopse zijden worden dichtgezet met panlatten, kitrugvulling of hoekprofielen. Elk dier moet binnen 5 meter een uitgang kunnen vinden. Dit betekent dat op maximaal 2,5 meter afstand van een afgesloten punt een exclusion flap geplaatst wordt als uitgang vanuit een opening (open stootvoegen of onder gevelpannen). Aanwezige stootvoegen en kieren worden dichtgezet met kitrugvulling, spouwmuurborsteltjes en exclusion flaps.

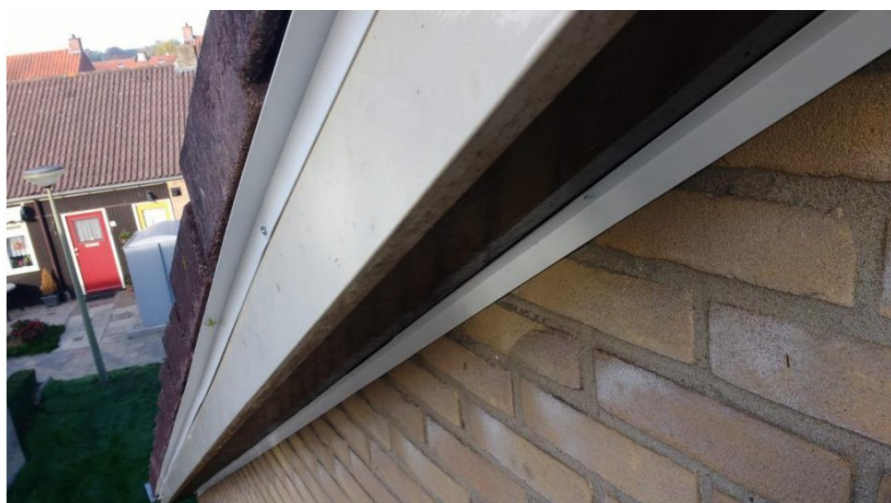
Hoekprofiel bij kantpannen.

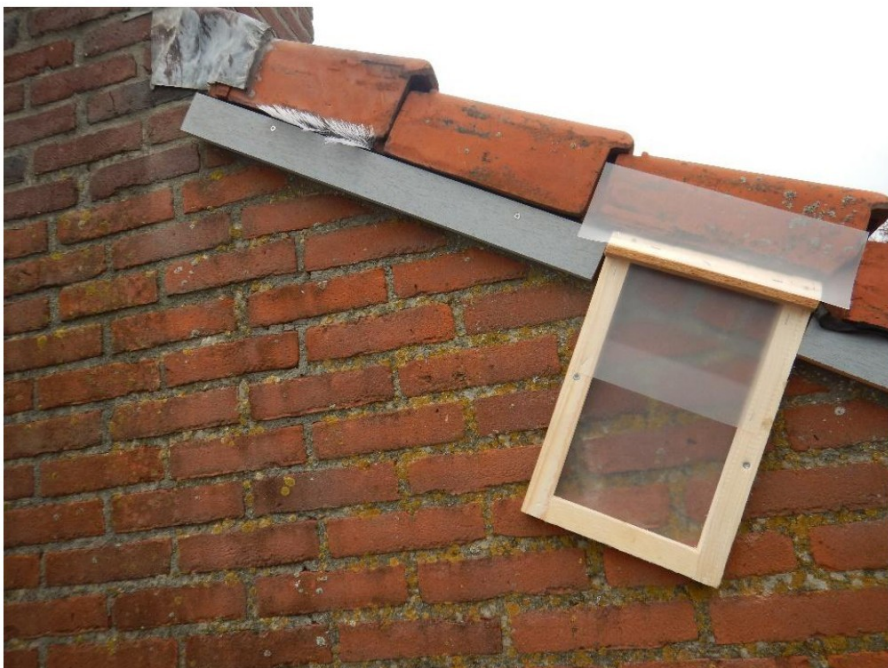
Detail exclusion flap met dichtzetten gevelpan in combinatie met gootborstels en compriband.

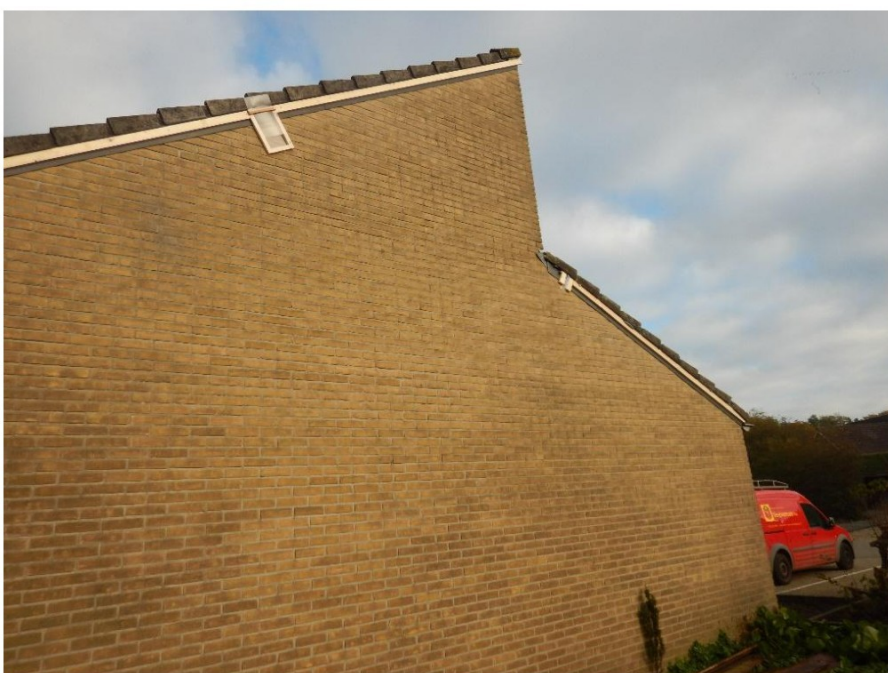
Detail exclusion flaps met panlatten en rugvulling van kit

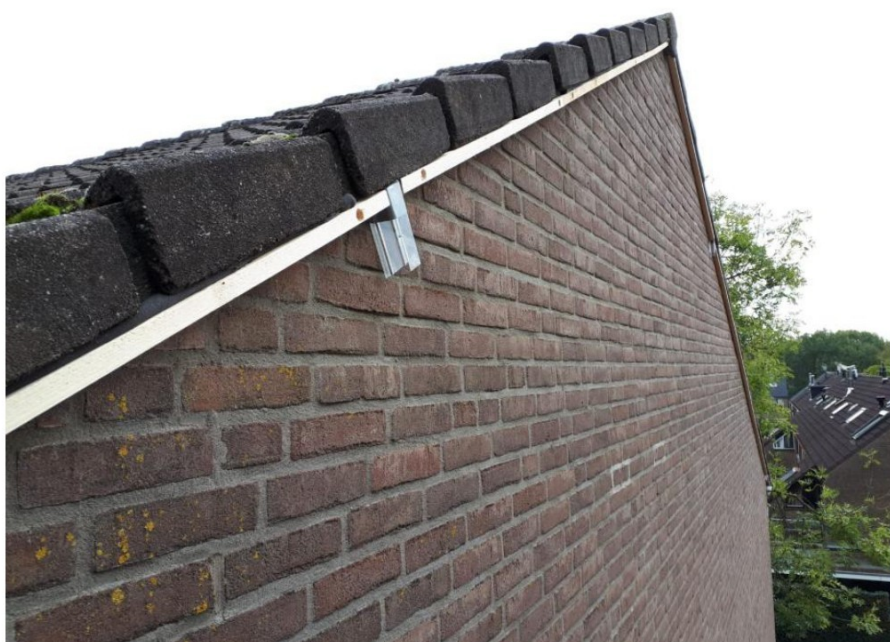
Detail exclusion flaps met panlatten en rugvulling.

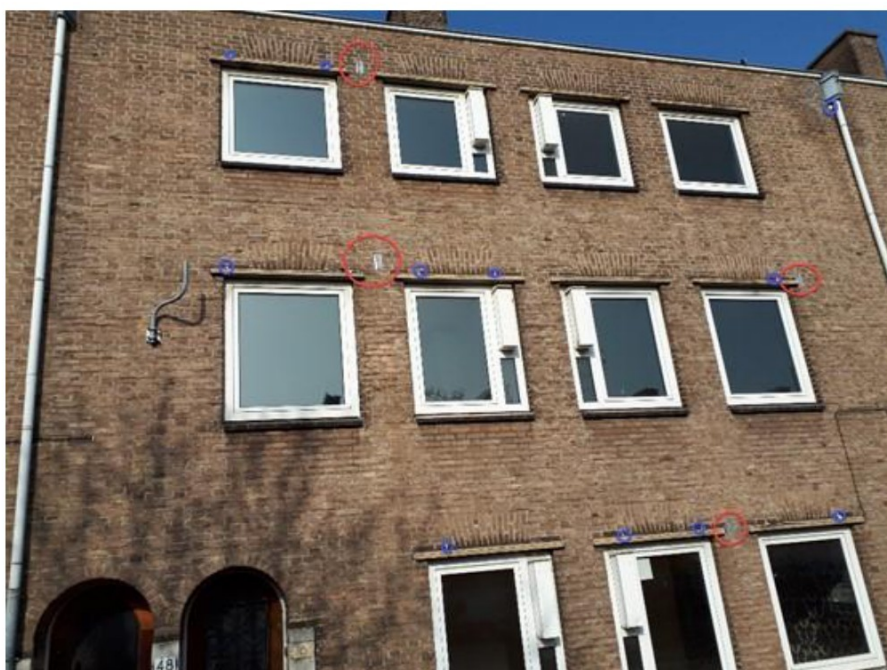
Detail exclusion flap (rood) en afdichten open stootvoegen. Tijdens het ongeschikt maken worden alle stootvoegen beoordeeld. Doorlopende open stootvoegen worden afgedicht met exclusion flaps en rugvulling of spouwmuurborstels.

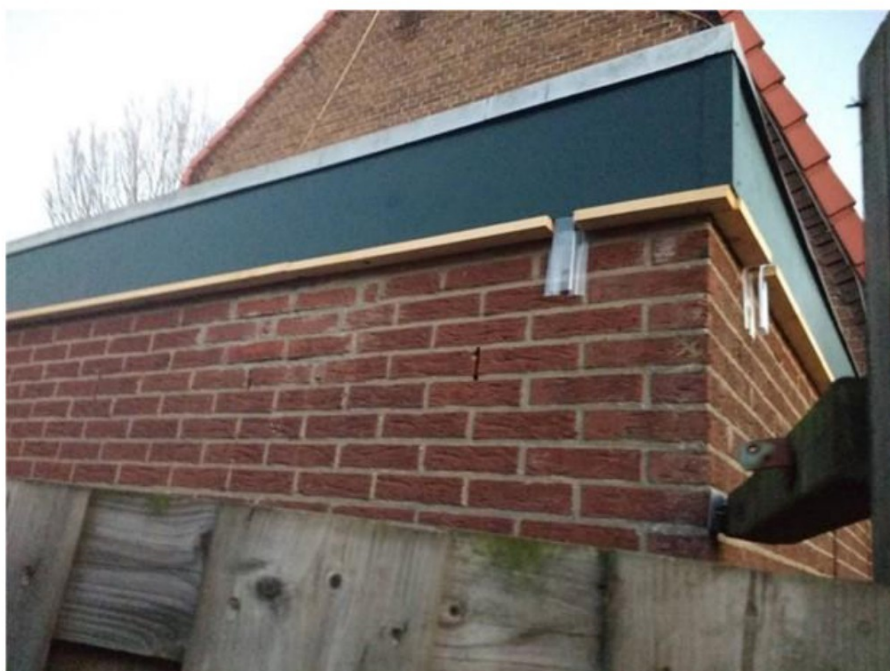
Details ongeschikt maken boeidelen met panlatten en exclusion flaps.

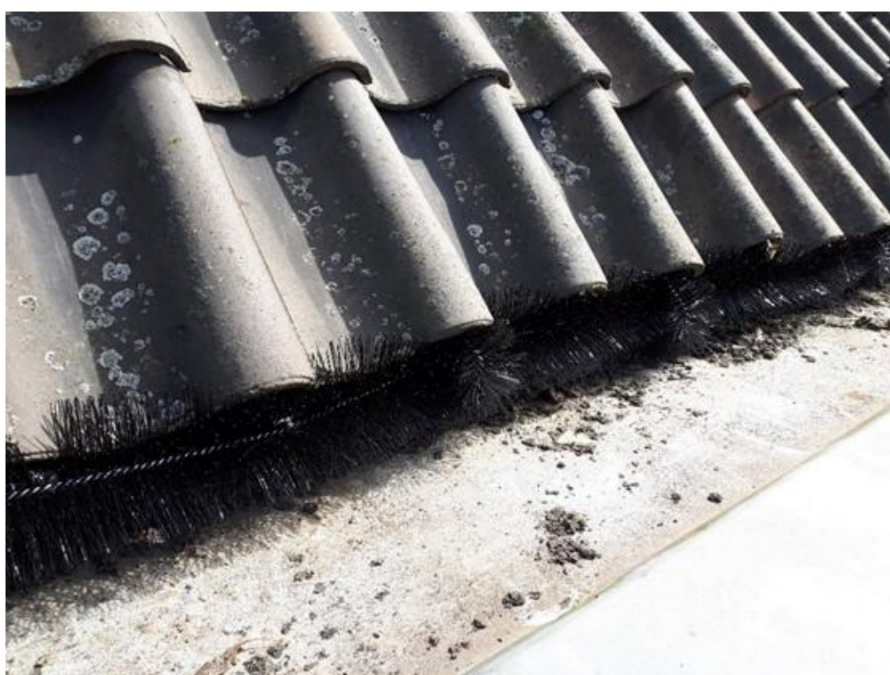
Details afdichting bij de goot door middel van gootborstels onder de eerste rij pannen.

Voor de huismus worden alle projectwoningen ongeschikt gemaakt door middel van het plaatsen van gootborstels onder de eerste rij pannen bij de goot, of het lichten van de pannen. Het lichten van pannen gebeurt buiten het broedseizoen, in de periode van september t/m februari. Mochten de werkzaamheden aan een blok opstarten binnen het broedseizoen, dan wordt voorafgaand aan het broedseizoen ongeschikt gemaakt. Het ongeschikt maken gebeurt tijdens voor de huismus gunstige, weersomstandigheden (droog, niet vriezend, windkracht minder dan 5 Bft), waarbij de kans groot is dat de huismussen geen gebruik maken van hun verblijfplaats. De toegangen onder de gevelpannen en loodslabben worden ongeschikt gemaakt door middel van gootborstels, rugvulling, panlatten en/of hoekprofielen.

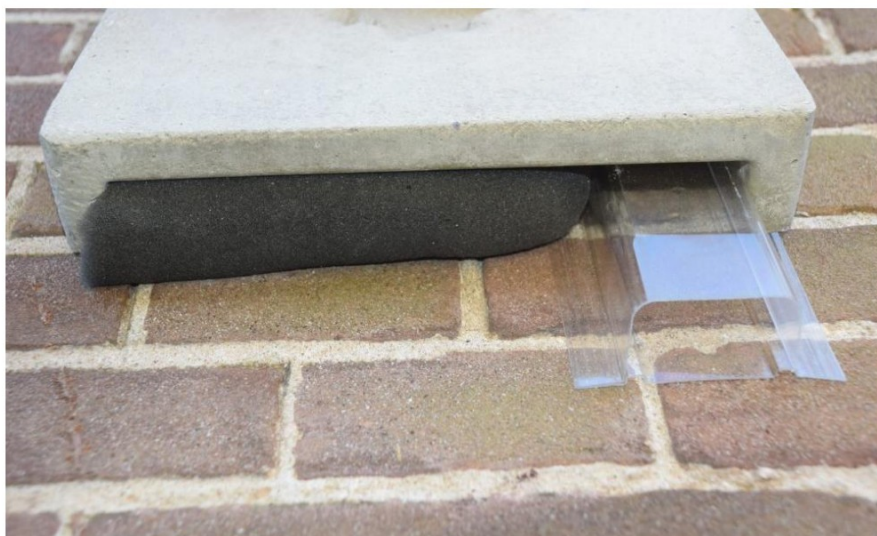
Muurschaal met exclusion flap en verder afgesloten met rugvulling.

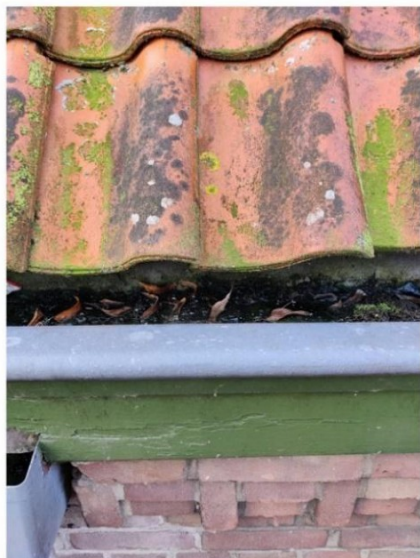
Voor ongeschikt maken

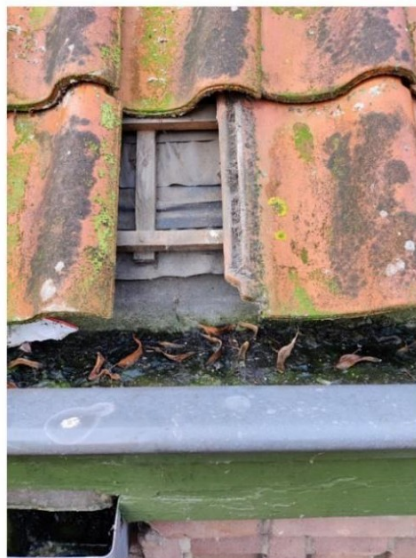
Voor ongeschikt maken, situatie onder

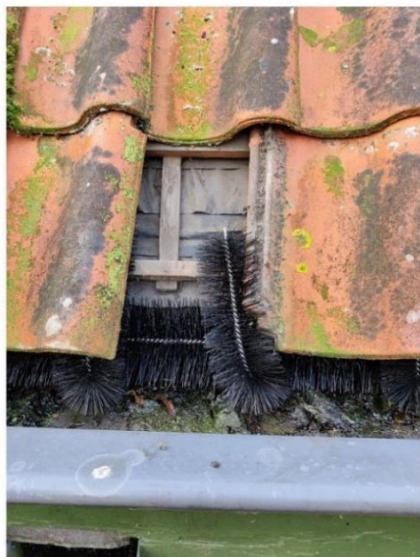
Na ongeschikt maken, situatie onder

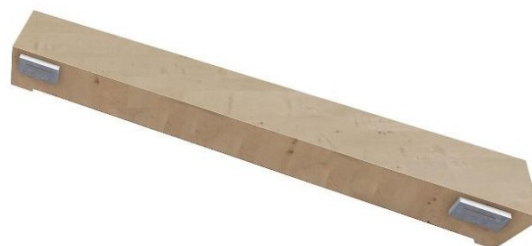
Figuur 4: Vleermuis inbouwkast [VML1](#), laatvlieger verblijf van Unitura .  
Formaat buiten: 240x27x15 cm.  
Diepte binnen: 21 lagen/3 vakken  
Materiaal: Multiplex, grijpmortel, houtbeton

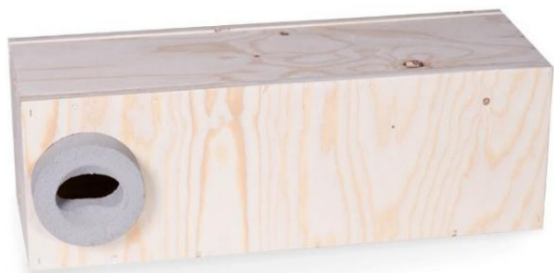
Figuur 5: Gierzwaluwkast [GZP3](#), inbouwkast van Unitura.  
Formaat buiten: 53x18x18 cm.  
Diameter ingang: 33x66 mm  
Materiaal: Multiplex, houtbeton

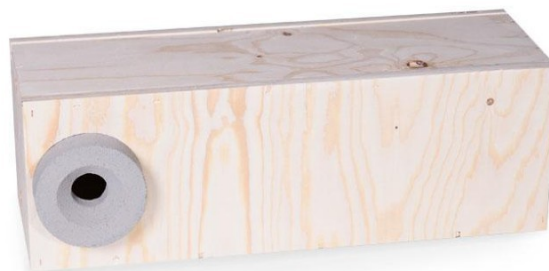
Figuur 6: Huismuskast [HMP3](#), inbouwkast van Unitura.  
Formaat buiten: 53x18x18 cm.  
Diameter ingang: 34 mm  
Materiaal: Multiplex, houtbeton
