Rapport

**nulsituatie bodemonderzoek
KCA Ambachtsweg Groesbeek**

Projectnaam KCA Ambachtsweg Groesbeek
Projectnummer B1728

Aantal pagina's 9 (exclusief bijlagen)
Datum 28 september 2016

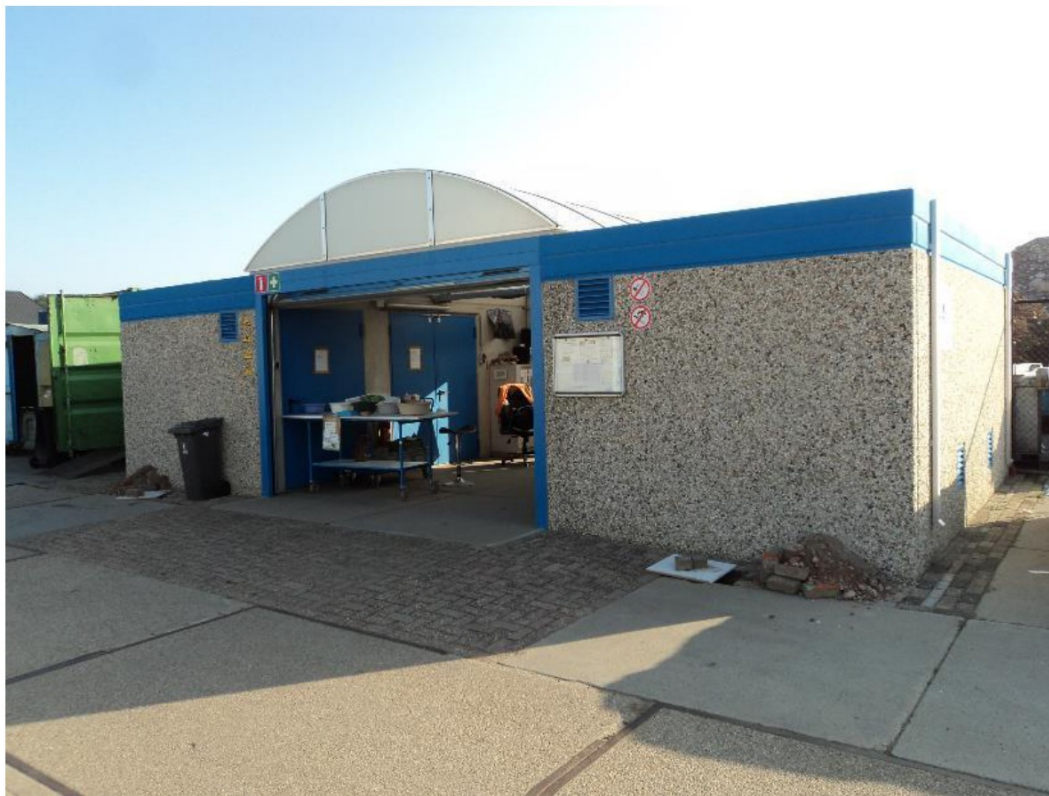
<i>adres onderzoekslocatie</i>	Ambachtsweg Groesbeek
<i>kadastrale registratie</i>	Groesbeek L 4175
<i>oppervlakte</i>	100 m ²
<i>ligging onderzoekslocatie</i>	Op bedrijventerrein Mies
<i>huidige functie</i>	Ingericht als KCA-depot
<i>onverhard terrein aanwezig</i>	Nee
<i>(half-)verharding aanwezig</i>	ja type: inpandig zijn stelcons gelegd. Rondom het depot zijn klinkers aanwezig.
<i>bebouwing aanwezig?</i>	ja omschrijving: de KCA bestaat uit twee gebouwen die middels een overkapping aan elkaar verbonden zijn.

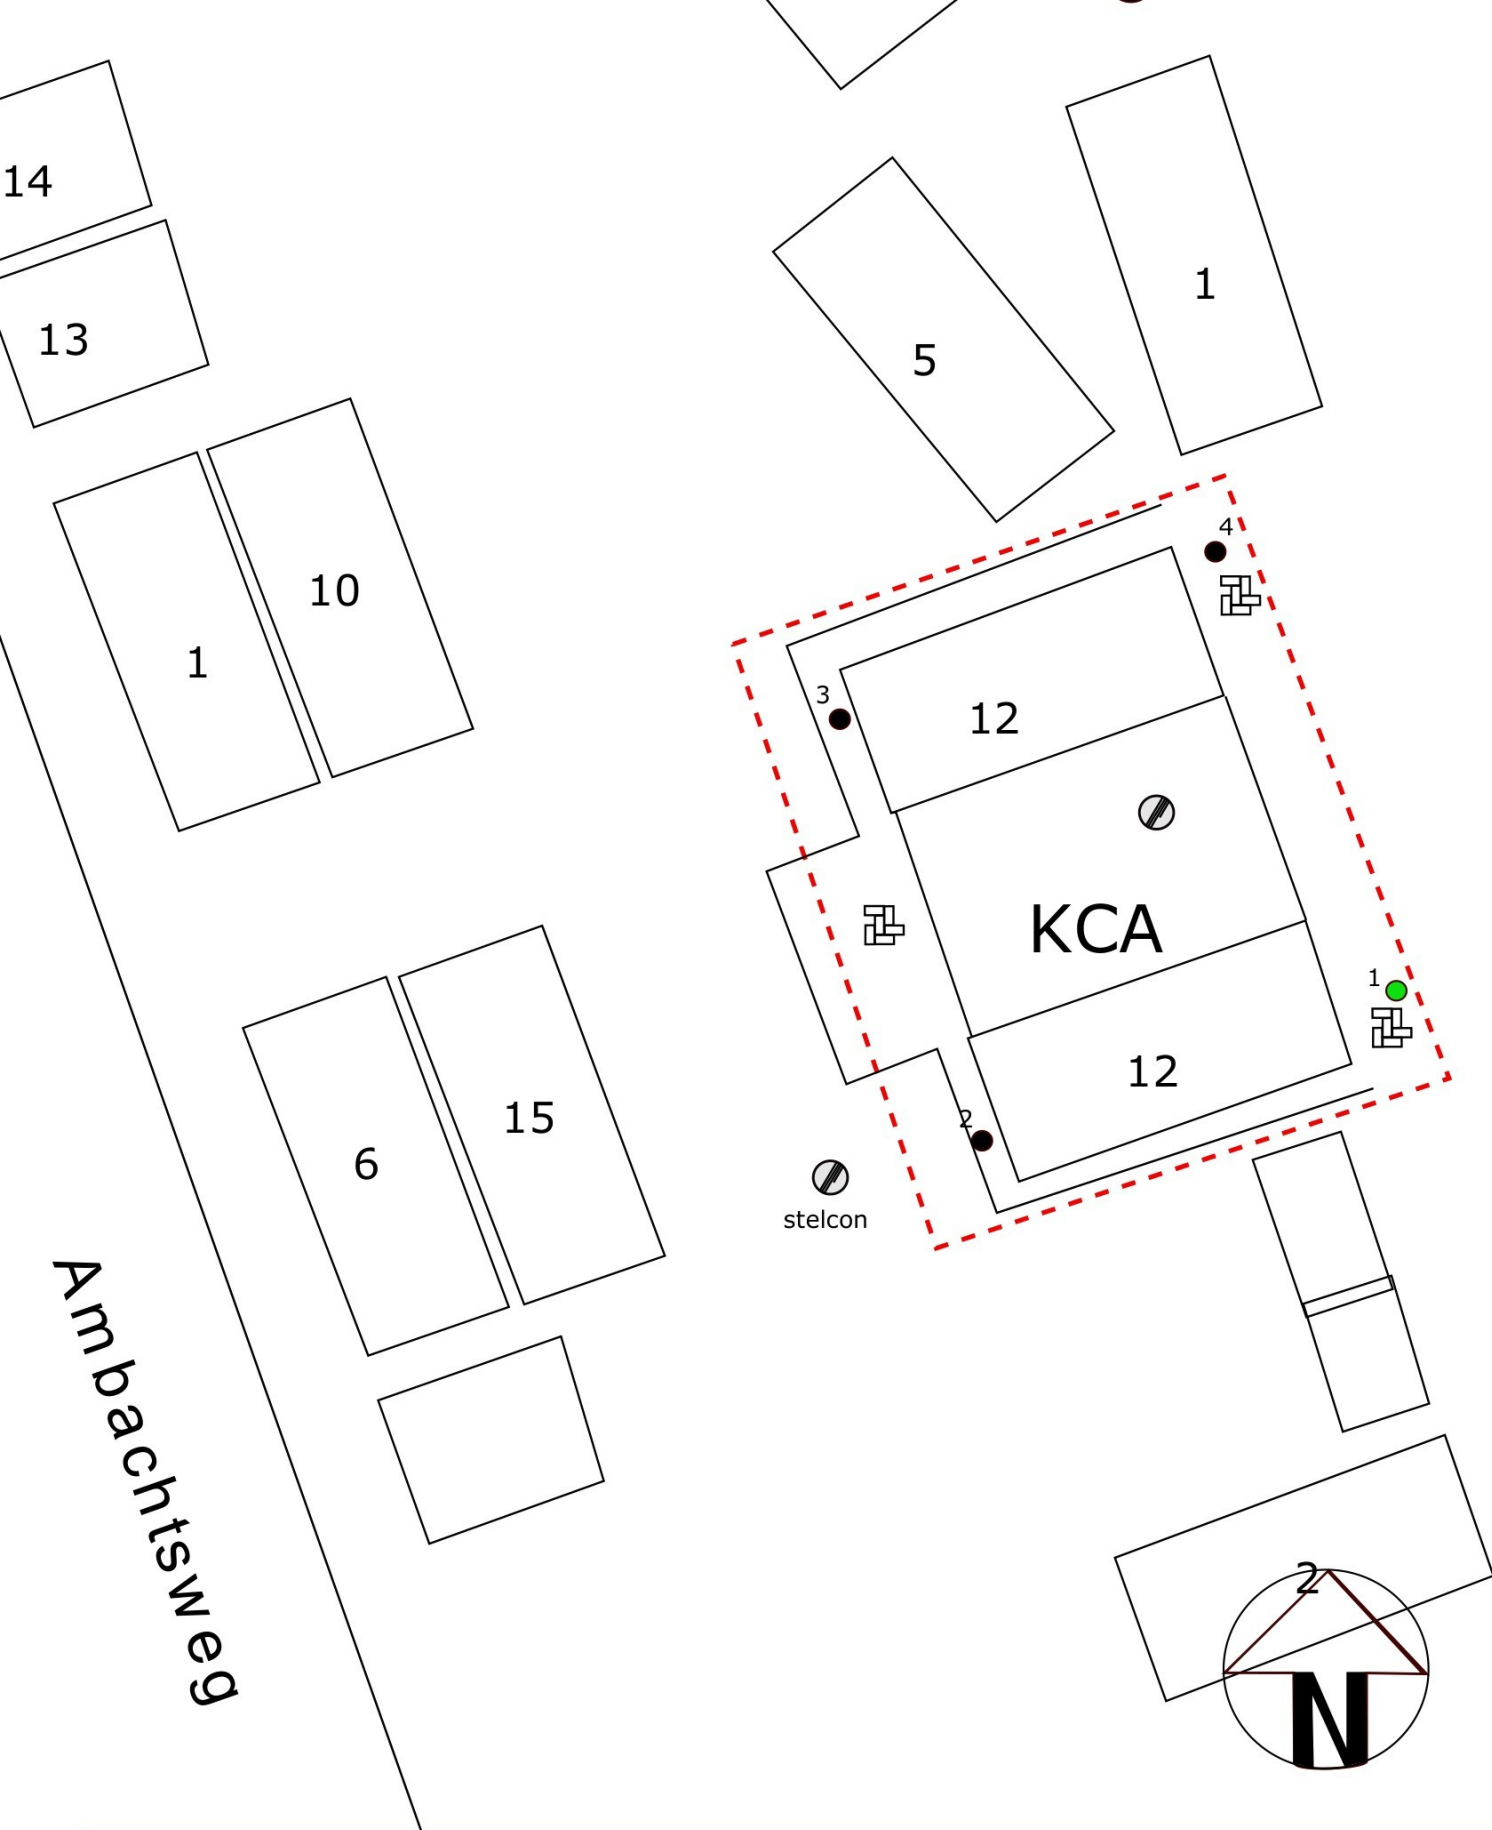
Situatietekening met boorlocaties

- In bijlage 2 is de plaats van de boringen/sleuven in de situatietekening opgenomen.
- Voor de gedetailleerde boorprofielbeschrijvingen per boring wordt verwezen naar bijlage 3.
- In bijlage 6 zijn de veldwerkrapportages opgenomen

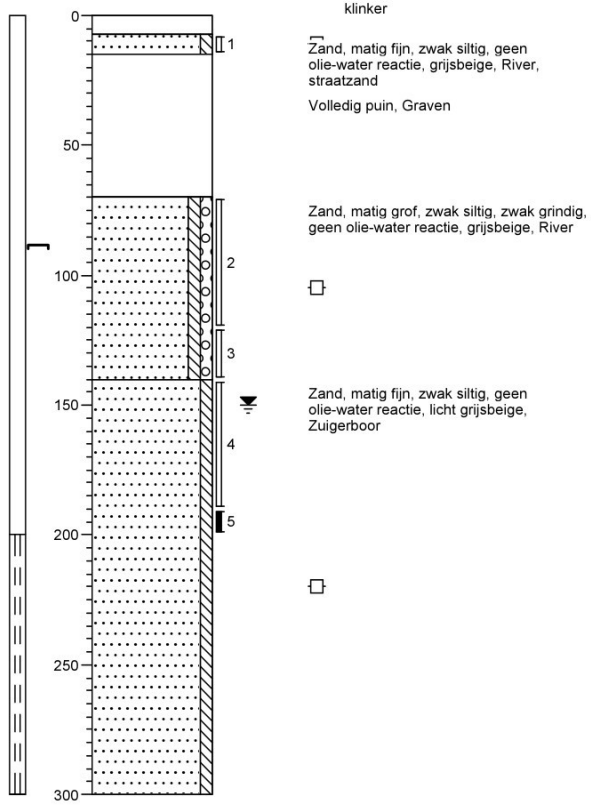
Boring: 1

<i>boring</i>	<i>diepte boring (m -mv)</i>	<i>traject (m -mv)</i>	<i>soort</i>	<i>waargenomen bijzonderheden</i>
1	3,00	0,07 - 0,15	Zand	geen olie-water reactie, straatzand
		0,15 - 0,70		volledig puin
		0,70 - 1,40	Zand	geen olie-water reactie
		1,40 - 3,00	Zand	geen olie-water reactie
2	1,10	0,07 - 0,25	Zand	geen olie-water reactie
		0,25 - 0,60		volledig puin
		0,60 - 1,10	Zand	geen olie-water reactie
3	1,10	0,07 - 0,25	Zand	geen olie-water reactie
		0,25 - 0,60		volledig puin
		0,60 - 1,10	Zand	geen olie-water reactie
4	0,95	0,07 - 0,20	Zand	geen olie-water reactie
		0,20 - 0,95		volledig puin, gestaakt

Datum: 06-09-2016
GWS: 150

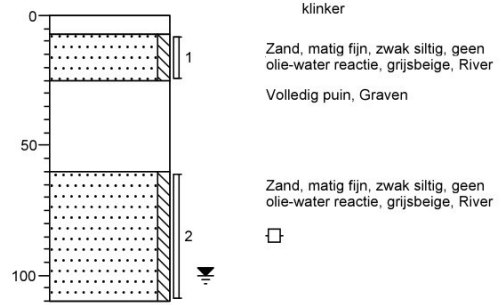
Boring: 2

Datum: 06-09-2016
GWS: 100

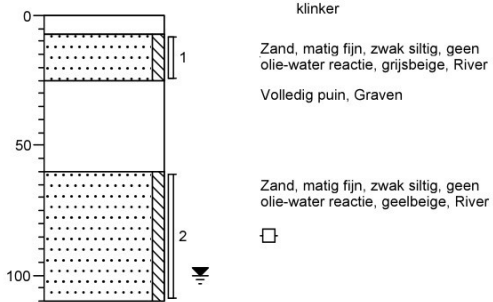
Boring: 3

Datum: 06-09-2016
GWS: 100

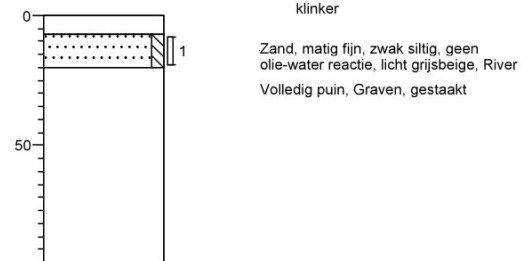
Boring: 4

Datum: 06-09-2016

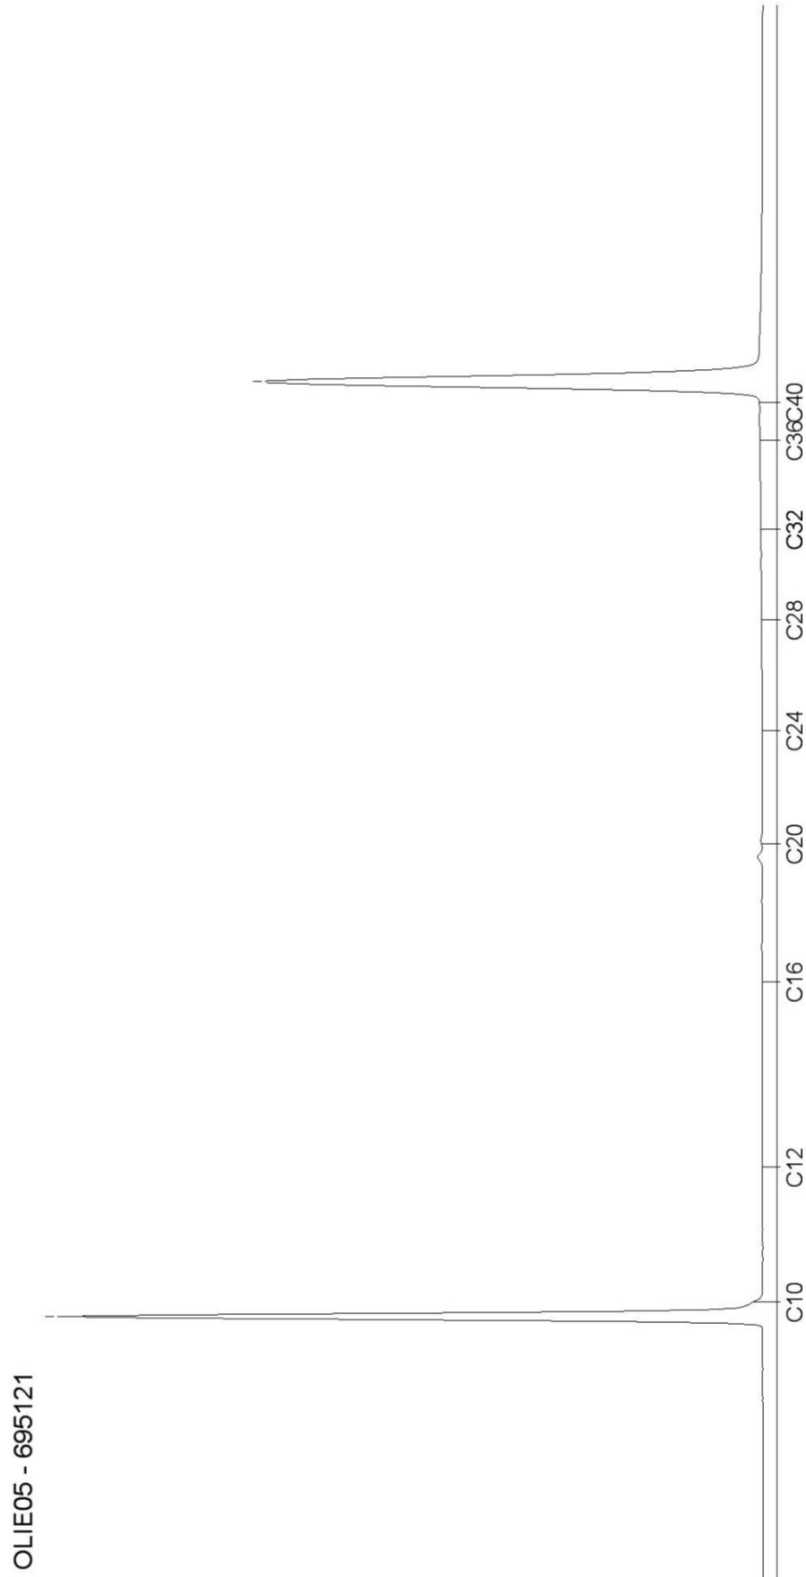
CHROMATOGRAM for Order No. 606599, Analysis No. 695121, created at 12.09.2016 09:25:59

Monsteromschrijving: BG1 1 (7-15) 2 (7-25) 3 (7-25) 4 (7-20)

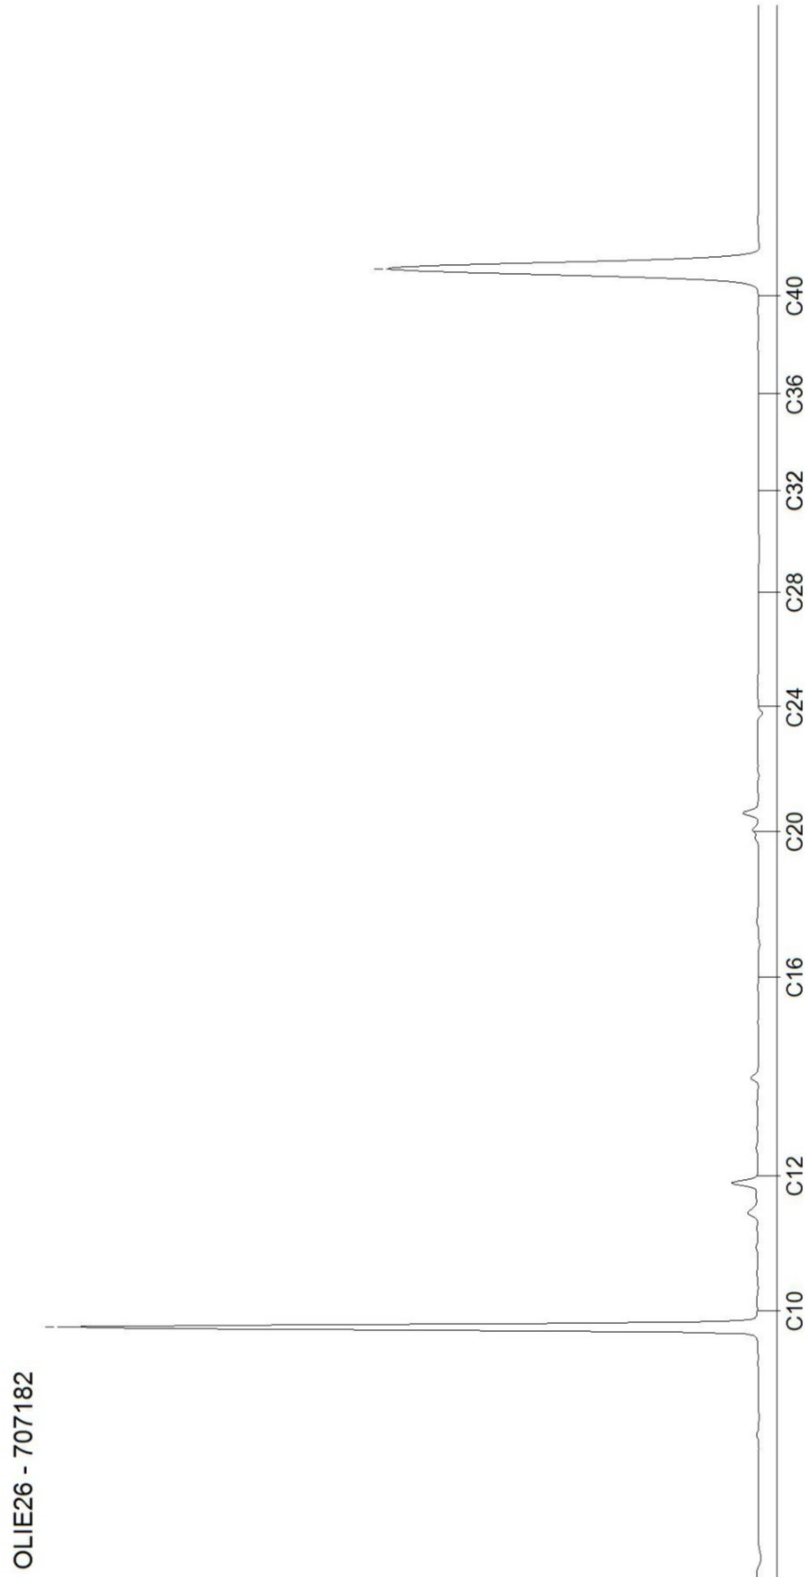
CHROMATOGRAM for Order No. 608757, Analysis No. 707182, created at 22.09.2016 07:13:57

Monsteromschrijving: 1-1-1 1 (200-300)
