Adviesrapport

Bomen inventarisatie

Inspectie door [redacted] op 05/02/2026

Willemsstraat 162 A, 1015 JE Amsterdam

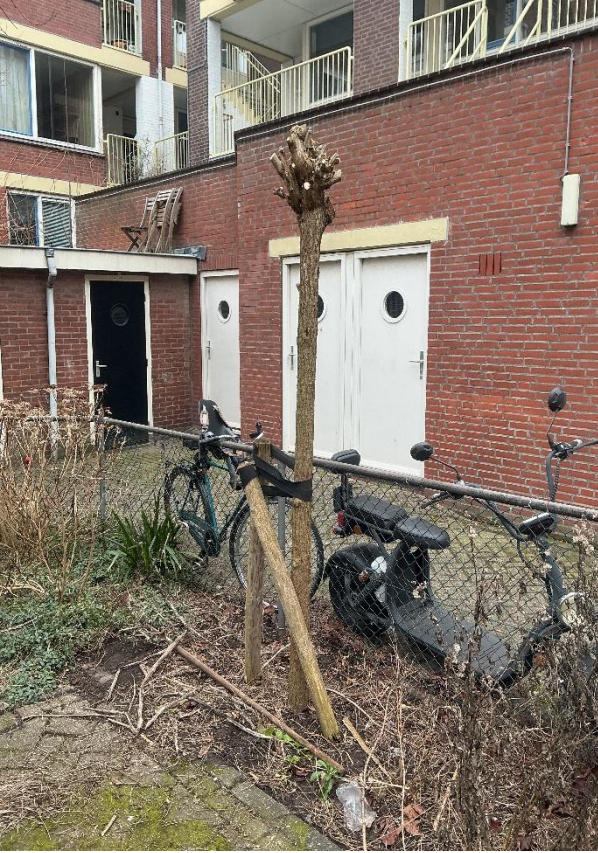
Boom 2936 - afbeelding 1

Boomtype:	Bolvorm
Boomhoogte:	2 m
Stamomtrek per stam:	27 cm
Stamdiameter per stam:	8,59 cm
Afstand tot woning	4,00 m
Bereikbaarheid:	Door het gebouw
Conditie en groei:	Voldoende
Toekomstverwachting:	Meer dan 15 jaar
Werkzaamheden	Geen

Boom 2936. Deze boom is duurzaam te handhaven.

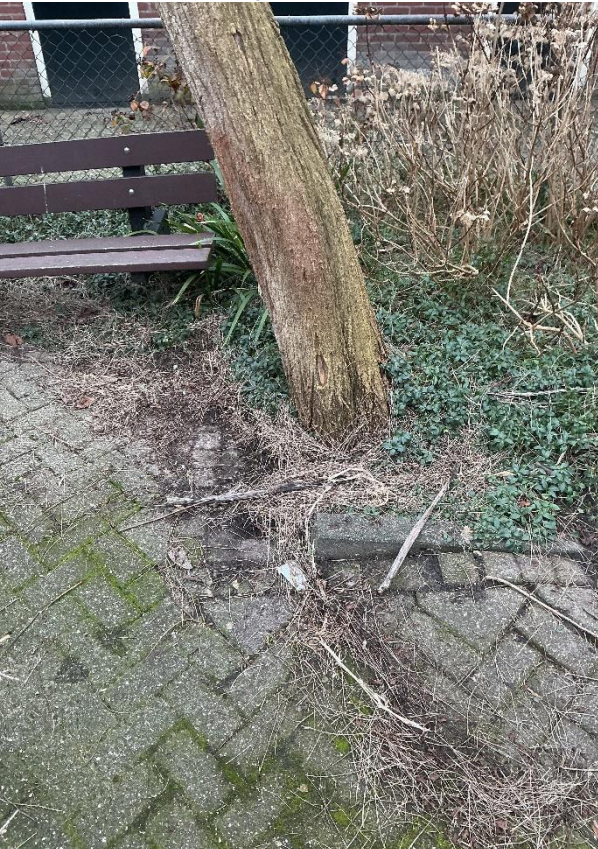
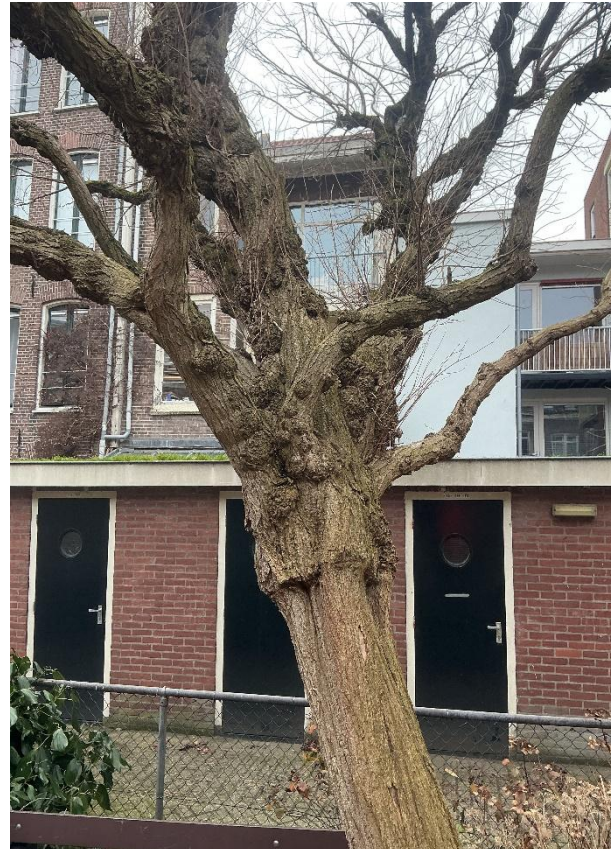
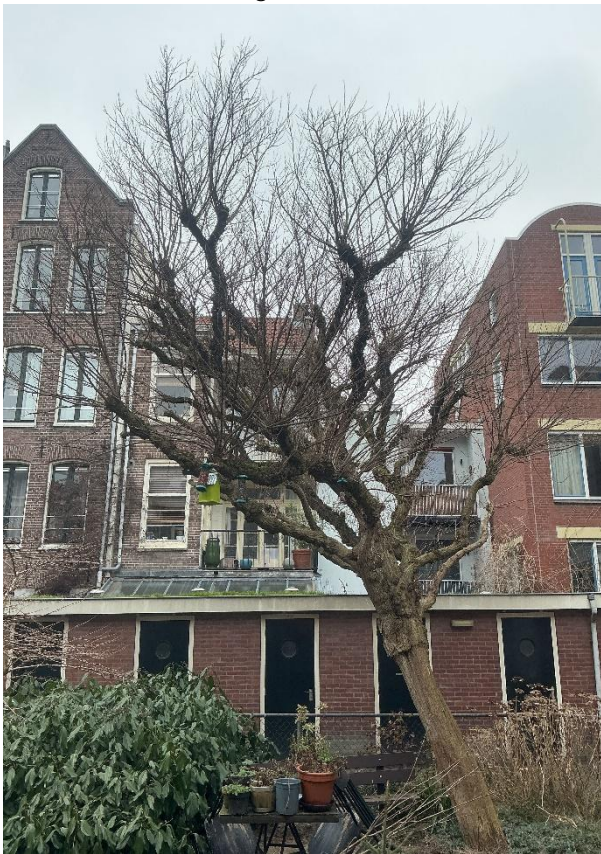
Boom 1347 - afbeelding 1

Boomtype:	Gekandelaberd
Leeftijd:	32-39 jaar
Boomhoogte:	6 m
Stamomtrek per stam:	90 cm
Stamdiameter per stam:	28,65 cm
Afstand tot woning	4,00 m
Bereikbaarheid:	Door het gebouw
Conditie en groei:	Voldoende
Toekomstverwachting:	Meer dan 15 jaar
Werkzaamheden	Geen

Boom 1347. Deze boom is duurzaam te handhaven.

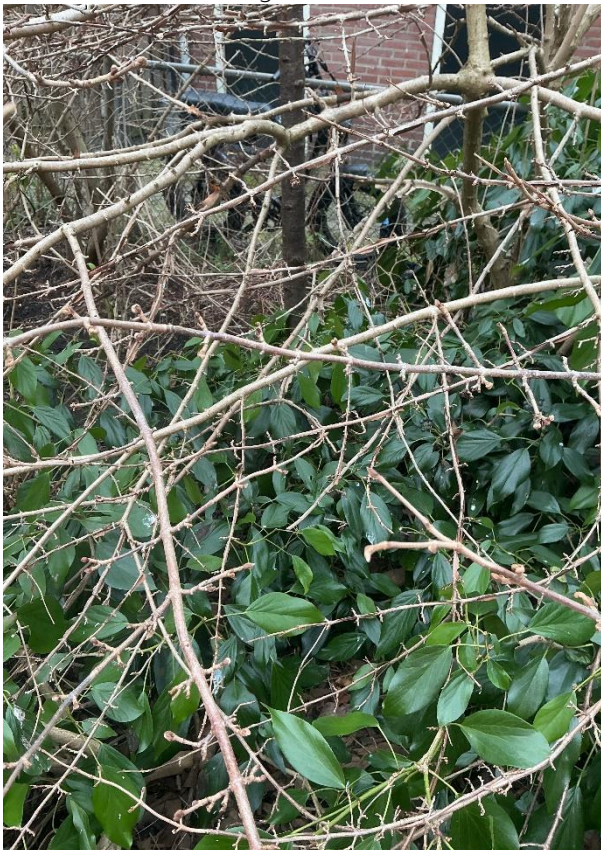
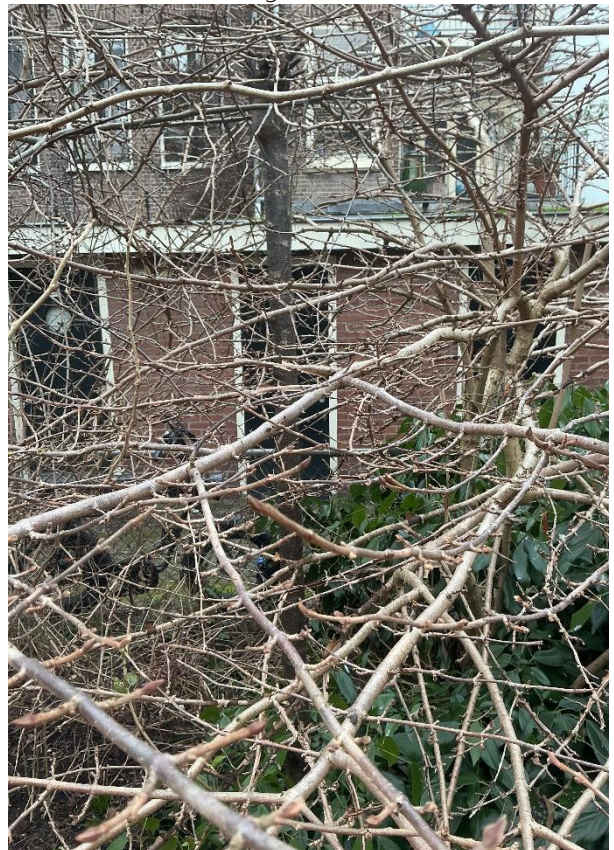
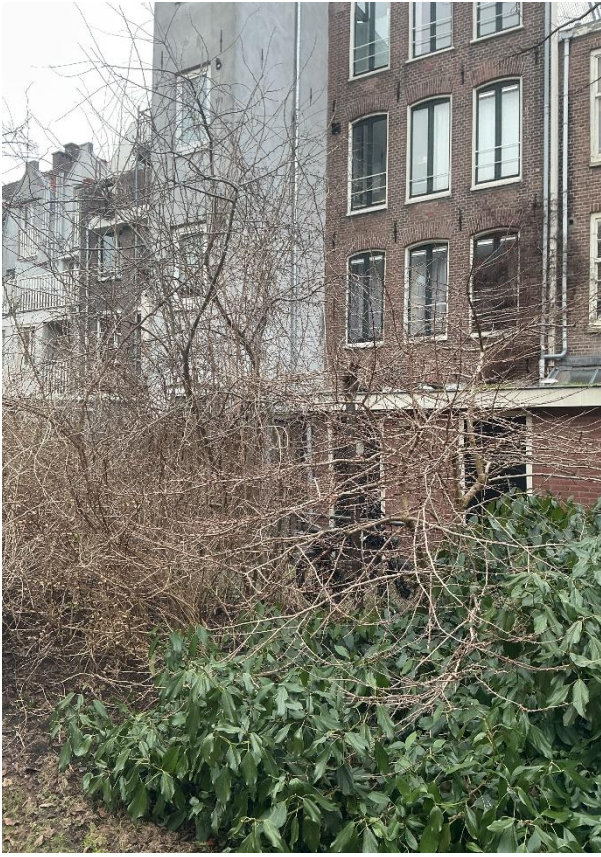
Boom 2697 - afbeelding 1

Boomtype:	Geknot
Boomhoogte:	2 m
Stamomtrek per stam:	25 cm
Stamdiameter per stam:	7,96 cm
Afstand tot woning	4,00 m
Bereikbaarheid:	Door het gebouw
Conditie en groei:	Voldoende
Toekomstverwachting:	Meer dan 15 jaar
Werkzaamheden	Vellen met stobbefrezen

Boom 2697. Vellen (niet vergunningsplichtig). Overgroeid door Cornus en andere heesters.

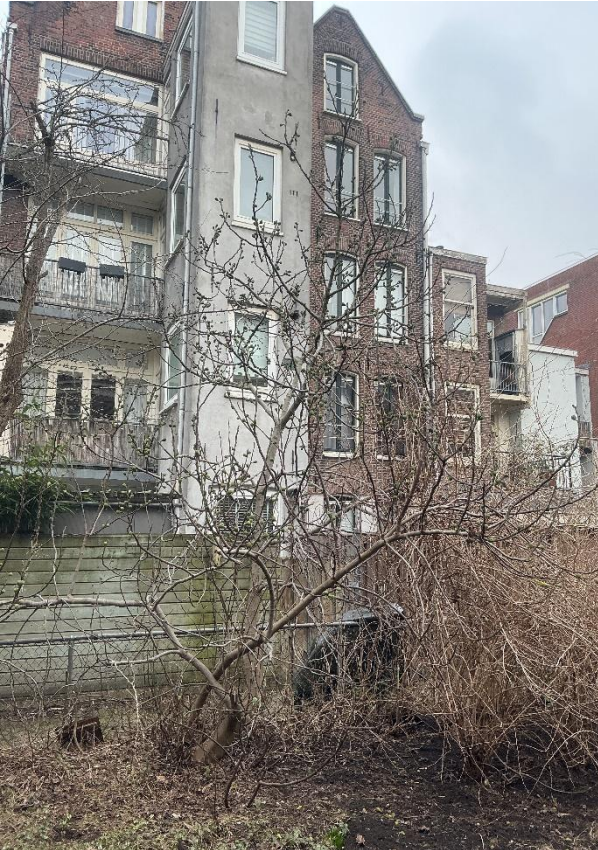
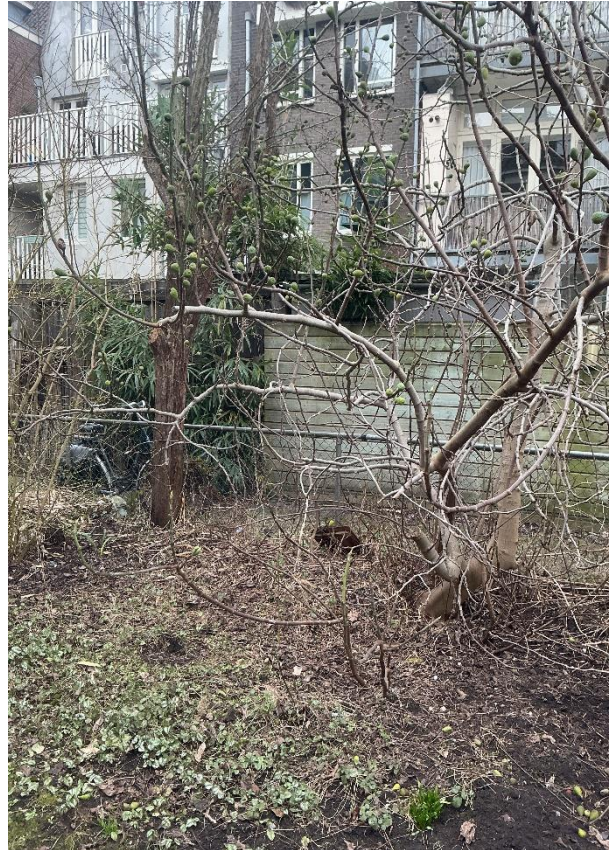
Boom 2694 - afbeelding 1

Boomtype:	Vrij uitgroeiend
Boomhoogte:	4 m
Aantal stammen:	3
Stamomtrek per stam:	36 cm, 25 cm, 24 cm
Stamdiameter per stam:	11,46 cm, 7,96 cm, 7,64 cm
Afstand tot woning	3,00 m
Bereikbaarheid:	Door het gebouw
Conditie en groei:	Voldoende
Toekomstverwachting:	Meer dan 15 jaar
Werkzaamheden	Snoeien (20%)

Boom 2694. Deze boom is duurzaam te handhaven. Onderhoudssnoei.

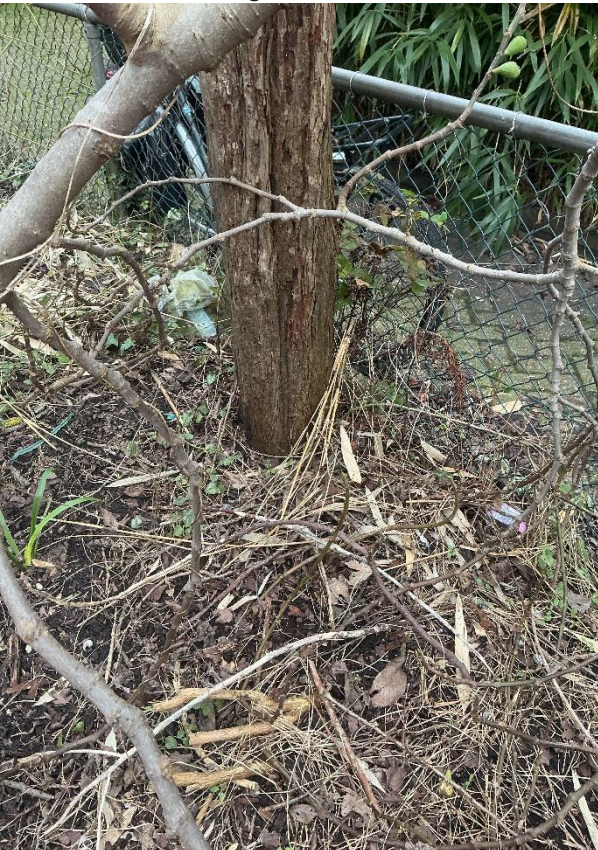
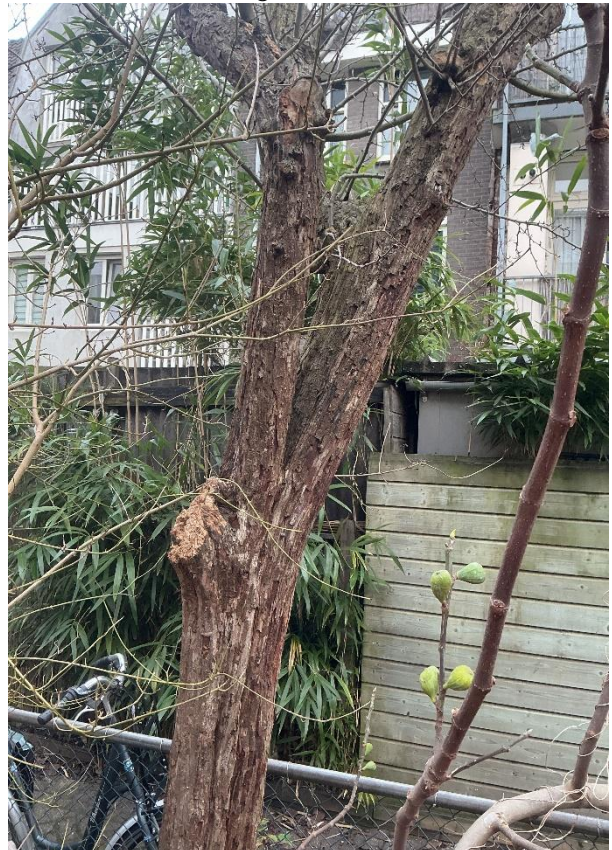
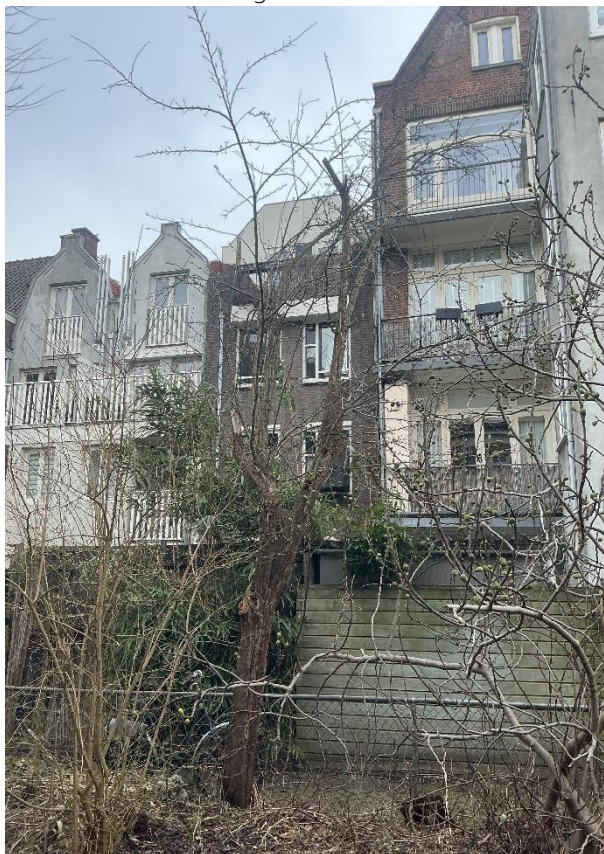
Boom 1351 - afbeelding 1

Boomtype:	Niet vrij uitgroeiend
Leeftijd:	40-47 jaar
Boomhoogte:	6 m
Stamomtrek per stam:	90 cm
Stamdiameter per stam:	28,65 cm
Afstand tot woning	4,00 m
Bereikbaarheid:	Door het gebouw
Conditie en groei:	Slecht
Toekomstverwachting:	1 tot 5 jaar
Gebreken:	Afsterving(sverschijnselen), mechanisch (algemeen)
Werkzaamheden	Vellen met stobbefrezen

Boom 1351. Vellen (vergunningsplichtig). Slechte conditie. Er zal in het nieuwe ontwerp een herplant plaatsvinden van een nieuwe boom 2e grootte.

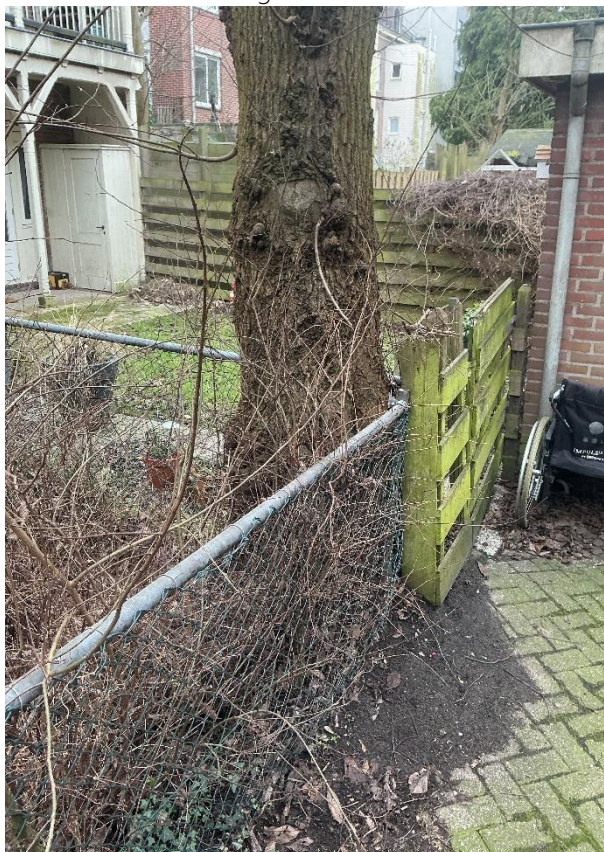
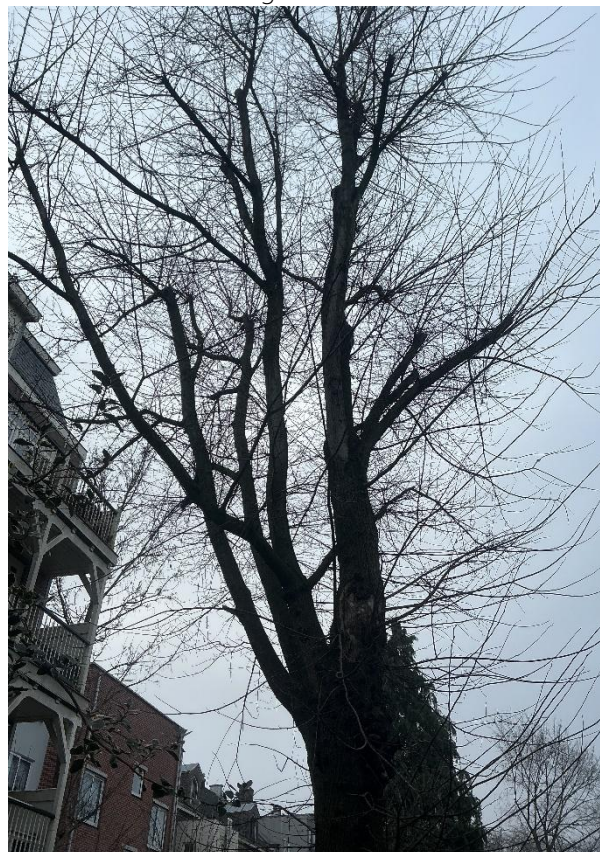
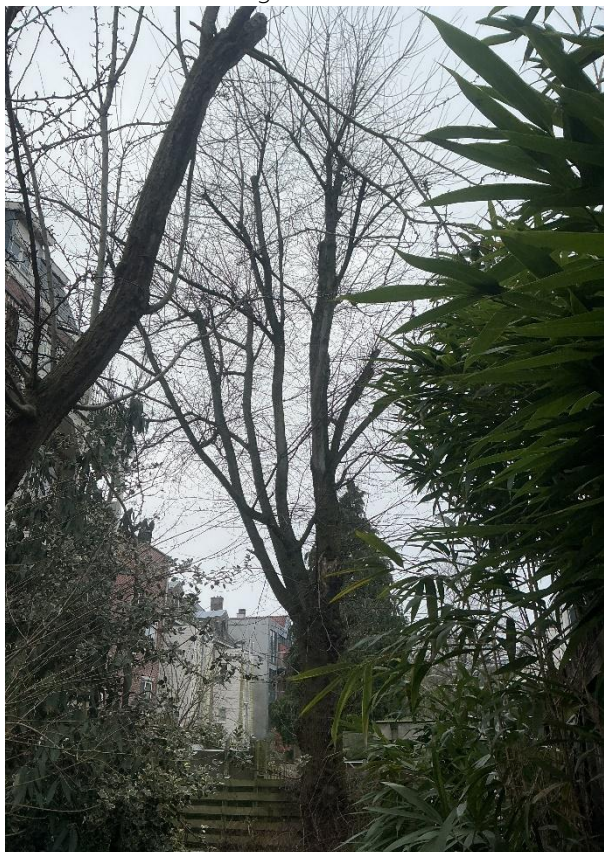
Boom 1352 - afbeelding 1

Boomtype:	Gekandelaberd
Leeftijd:	48-55 jaar
Boomhoogte:	10 m
Stamomtrek per stam:	165 cm
Stamdiameter per stam:	52,52 cm
Afstand tot woning	7,00 m
Bereikbaarheid:	Door het gebouw
Conditie en groei:	Voldoende
Toekomstverwachting:	Meer dan 15 jaar
Werkzaamheden	Snoeien (20%)

Boom 1352. Onderhoudssnoei (niet vergunningsplichtig). Stamopschot snoeien.

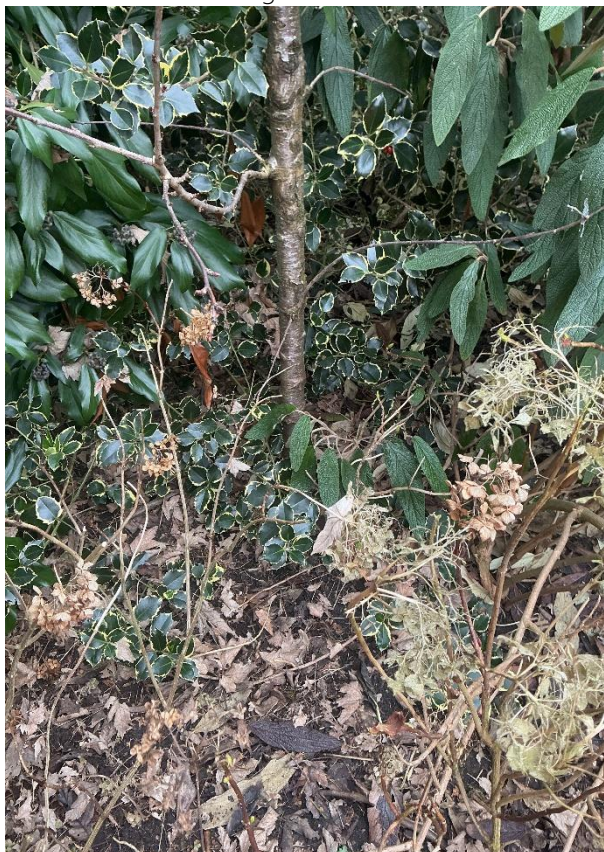
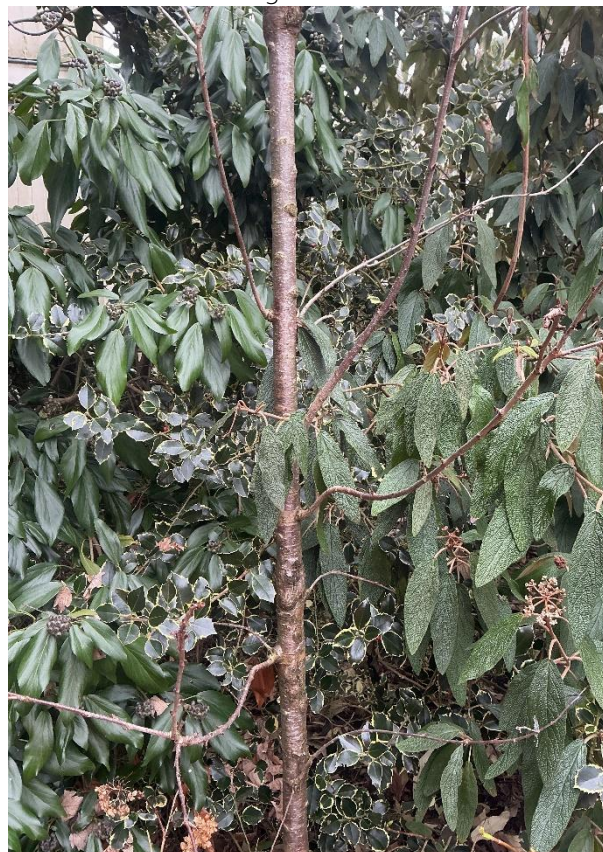
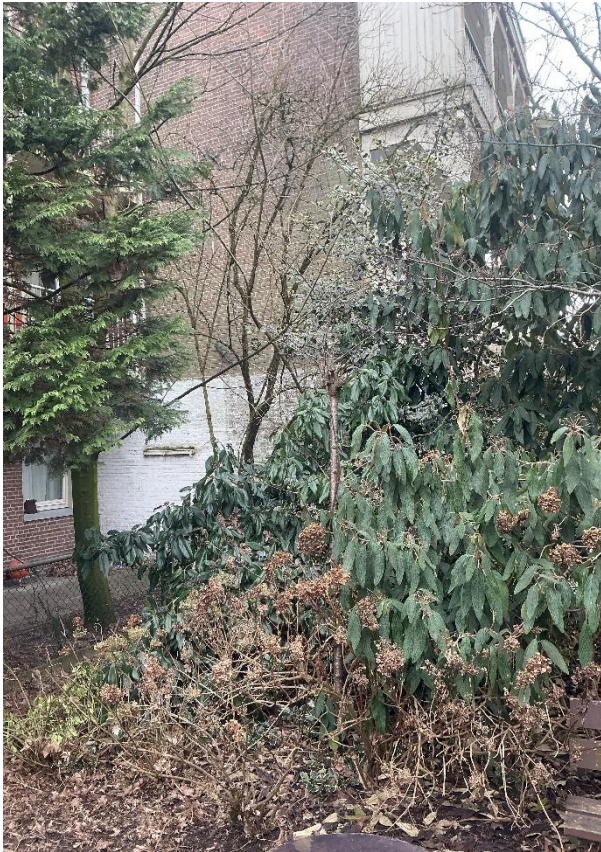
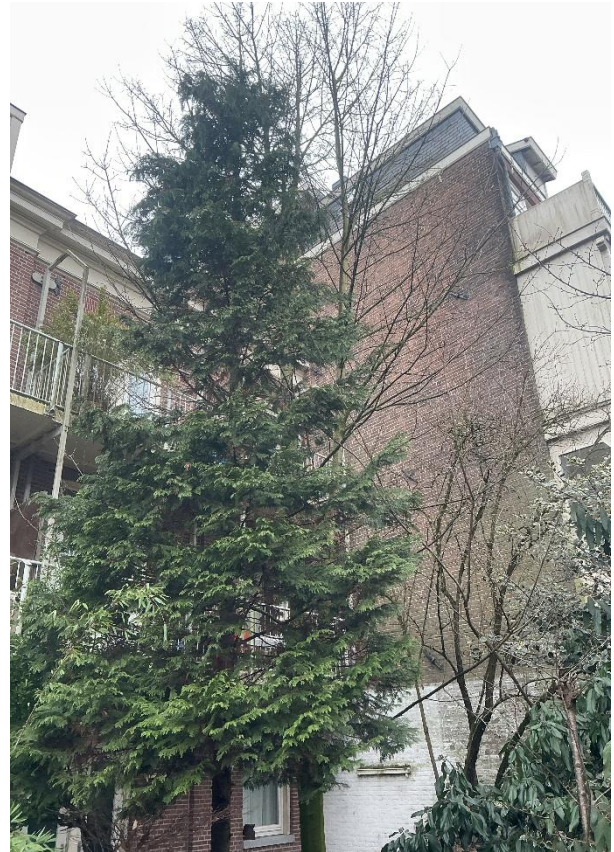
Boom 2695 - afbeelding 1

Boomhoogte:	2 m
Stamomtrek per stam:	22 cm
Stamdiameter per stam:	7 cm
Afstand tot woning	4,00 m
Bereikbaarheid:	Door het gebouw
Conditie en groei:	Onvoldoende
Toekomstverwachting:	5 tot 15 jaar
Werkzaamheden	Vellen met stobbefrezen

Boom 2695. Vellen (niet vergunningsplichtig). Staat onder kroon bomen particulier. Deze boom is niet duurzaam te handhaven.

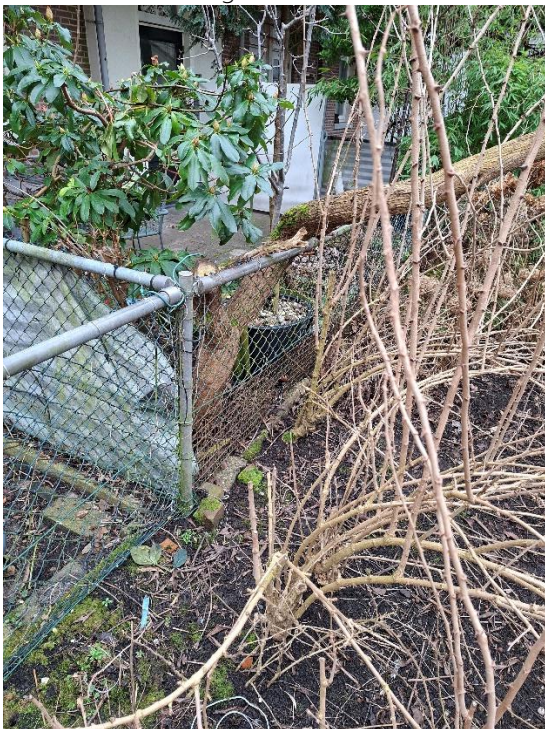
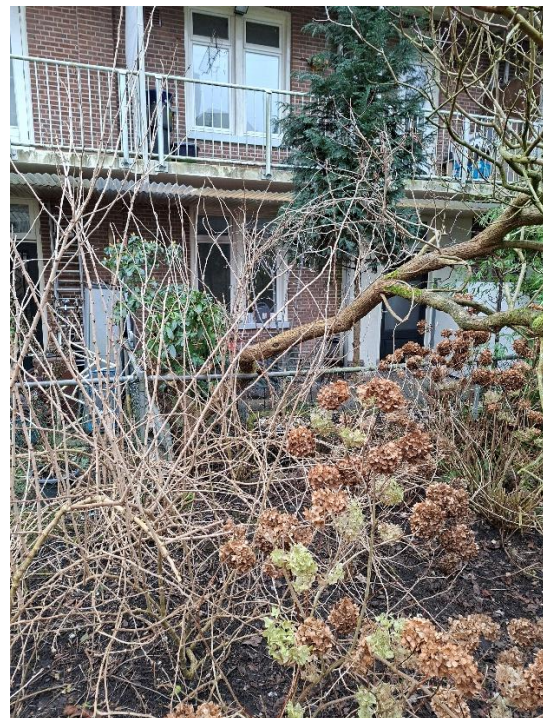
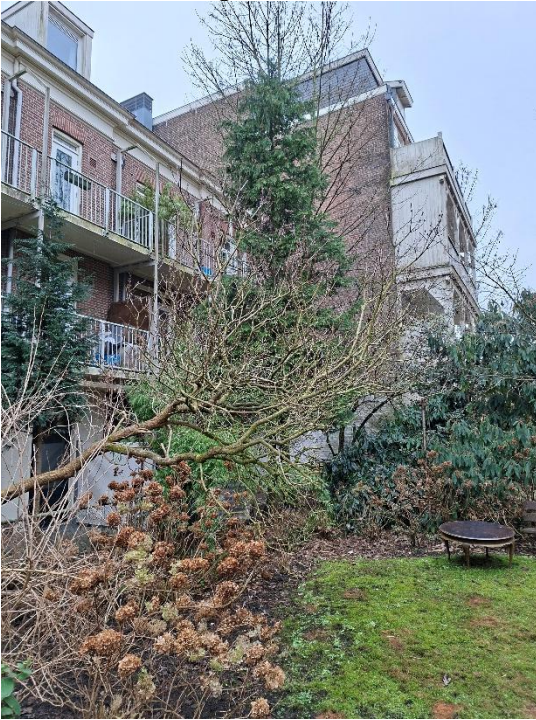
Boom 9 – afbeelding 1

Boomhoogte:	4 m
Stamomtrek per stam:	47 cm
Stamdiameter per stam:	15 cm
Afstand tot woning	4,00 m
Bereikbaarheid:	Door het gebouw
Conditie en groei:	Voldoende
Toekomstverwachting:	Meer dan 15 jaar
Werkzaamheden	Vellen met stobbefrezen

Boom 9. Vellen (vergunningsplichtig). Boom staat in tuin bewoner en hangt erg over hekwerk met beschadiging tot gevolg.

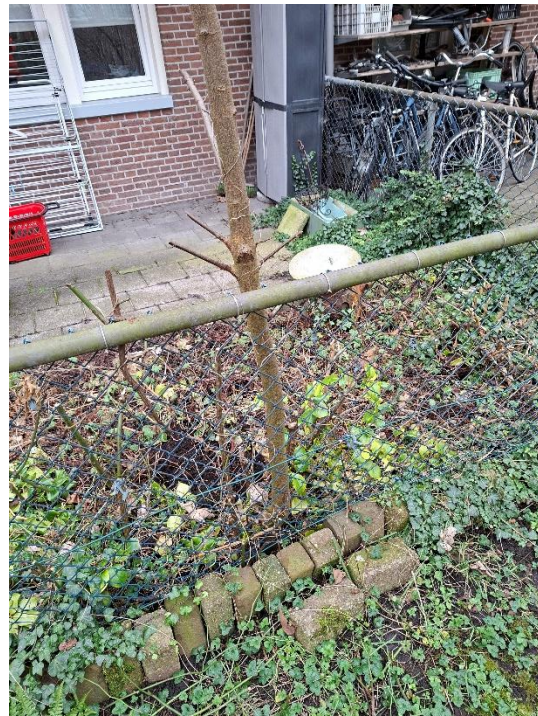
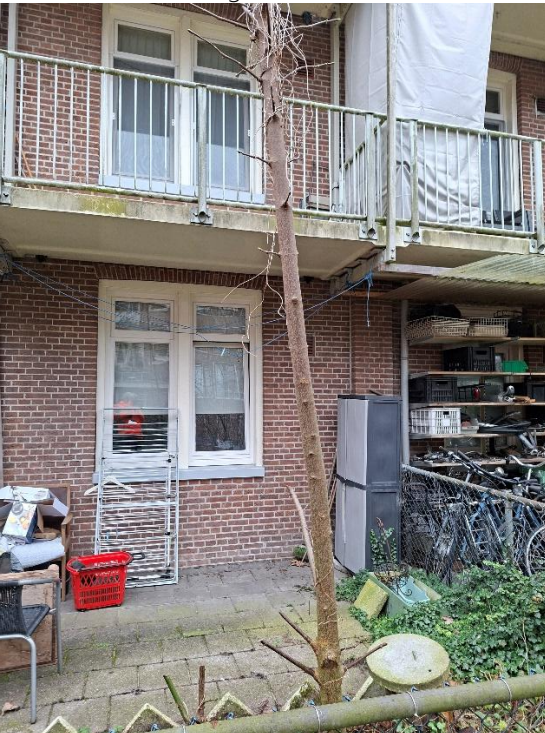
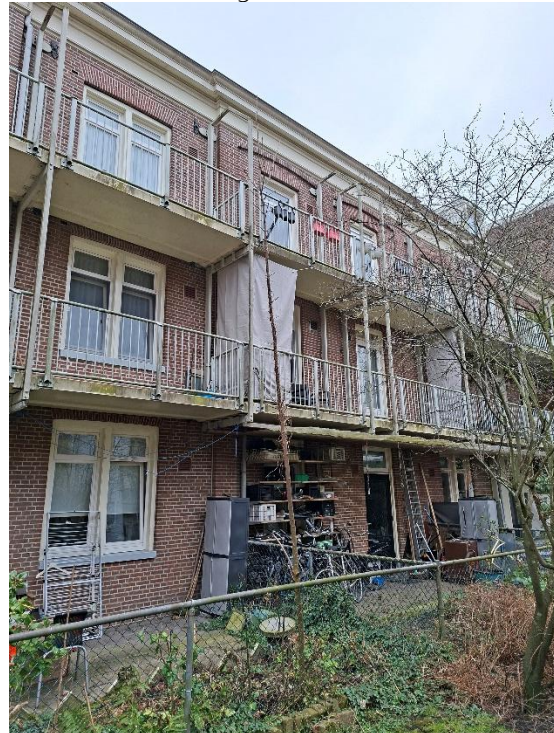
Boom 10 – afbeelding 1

Boomhoogte:	4 m
Stamomtrek per stam:	25 cm
Stamdiameter per stam:	8 cm
Afstand tot woning	4,00 m
Bereikbaarheid:	Door het gebouw
Conditie en groei:	Voldoende
Toekomstverwachting:	Meer dan 15 jaar
Werkzaamheden	Vellen

Boom 10. Vellen (niet vergunningsplichtig). Zaailing die te groot gaat worden.
