Algemene gegevens

Schouw

Inspectietype	Datum	Insp. organisatie	Vaste gegevens	Positie	Stamdiameter	Stamdiameterkl.	Boomhoogtekl.	Actuele opkroon	Kroondiameterkl	Boomconditie	Boombeeld	Veiligheidsklasse	Toekomstverw.
Schouw	02-06-2026	Gemeente Amsterdam		Boompunt toegevoegd	45 cm		0,3 tot 0,5 m.			d. Slecht		Risicoboom	a. 0 tot 5 jaar

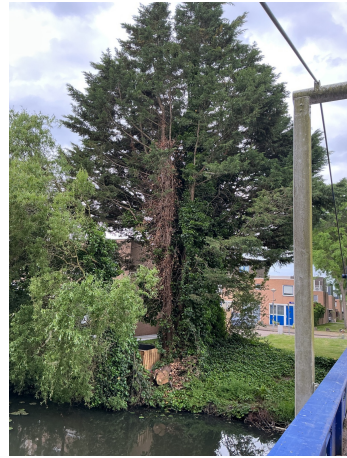
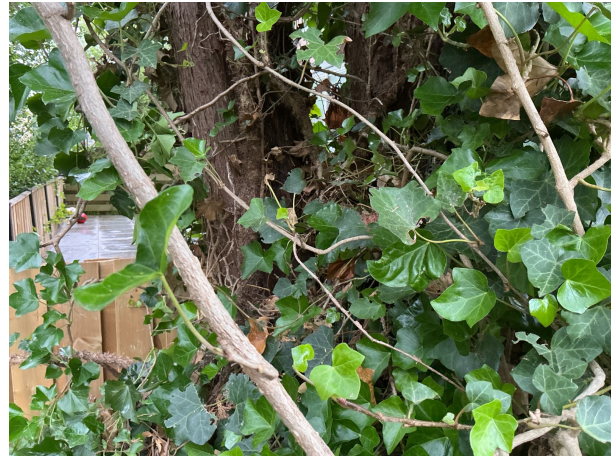
Datum Foto's
02-06-2026

Datum	Plaats	Gebrek	Afwijking	Risico/gevolg	Opmerking	Foto
2-6-2026	Algemeen	Maaiveld	Probleem maaiveld niet gespecificeerd (m)	Instabiliteit	Verwaarloosde coniferenhaag is niet stabiel

Datum inspectie	Insp. organisatie	Maatregel	- gedetailleerd	Urgentie	Datum besluit	Besluit maatregel	- gedetailleerd	Moederbestek	Bestek	Toelichting
02-06-2026	Gemeente Amsterdam	Eco fase 2 afzetten kroon		< 3 maanden (spoed)	3-6-2026	Eco fase 2 afzetten kroon		-	-

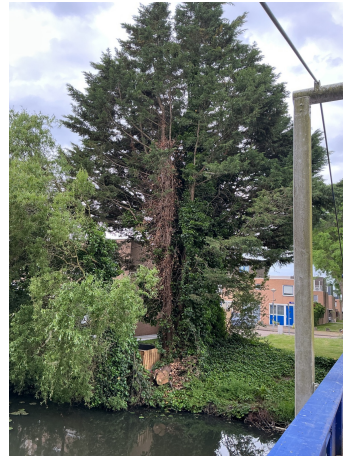
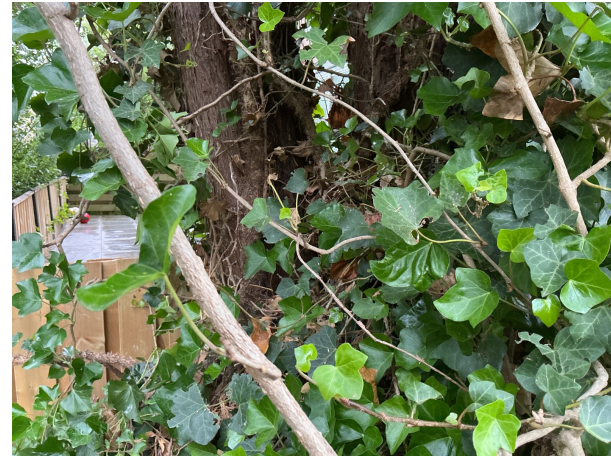
Datum Foto's
02-06-2026

Inspectietype	Datum	Insp. organisatie	Vaste gegevens	Positie	Stamdiameter	Stamdiameterkl.	Boomhoogtekl.	Actuele opkroon	Kroondiameterkl	Boomconditie	Boombeeld	Veiligheidsklasse	Toekomstverw.
Schouw	02-06-2026	Gemeente Amsterdam		Boompunt toegevoegd	45 cm		0,3 tot 0,5 m.			d. Slecht		Risicoboom	a. 0 tot 5 jaar

Datum	Plaats	Gebrek	Afwijking	Risico/gevolg	Opmerking	Foto
2-6-2026	Algemeen	Maaiveld	Probleem maaiveld niet gespecificeerd (m)	Instabiliteit	Verwaarloosde coniferenhaag, is instabiel geworden

Datum inspectie	Insp. organisatie	Maatregel	- gedetailleerd	Urgentie	Datum besluit	Besluit maatregel	- gedetailleerd	Moederbestek	Bestek	Toelichting
02-06-2026	Gemeente Amsterdam	Eco fase 2 afzetten kroon		< 3 maanden (spoed)	3-6-2026	Eco fase 2 afzetten kroon		-	-	De urgentietermijn van dit besluit is automatisch overgenomen uit het maatregelvoorstel omdat er geen urgentie is ingevuld bij het besluit.

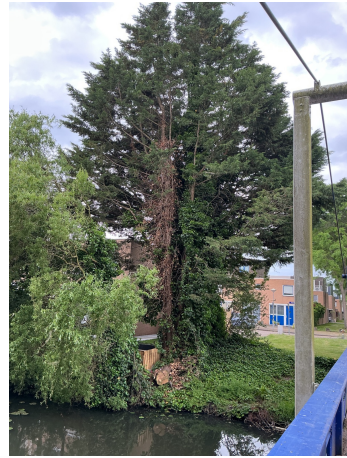
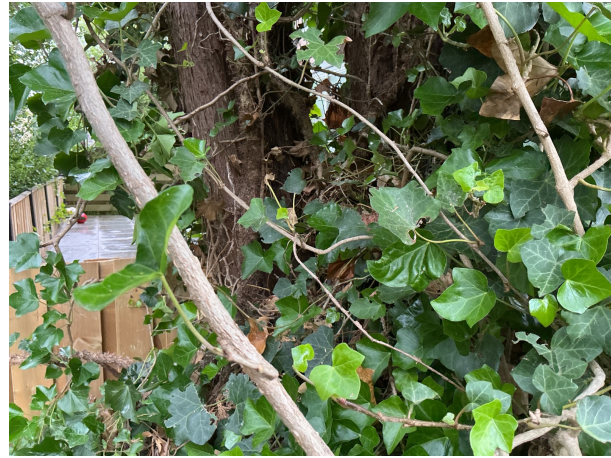
Datum Foto's
02-06-2026

Inspectietype	Datum	Insp. organisatie	Vaste gegevens	Positie	Stamdiameter	Stamdiameterkl.	Boomhoogtekl.	Actuele opkroon	Kroondiameterkl	Boomconditie	Boombeeld	Veiligheidsklasse	Toekomstverw.
Schouw	02-06-2026	Gemeente Amsterdam		Boompunt toegevoegd	45 cm		0,3 tot 0,5 m.			d. Slecht		Risicoboom	a. 0 tot 5 jaar

Datum	Plaats	Gebrek	Afwijking	Risico/gevolg	Opmerking	Foto
2-6-2026	Maaiveld (direct rond de boom)	Maaiveld	Probleem maaiveld niet gespecificeerd (m)	Instabiliteit	Verwaarloosde coniferenhaag is instabiel geworden.

Datum inspectie	Insp. organisatie	Maatregel	- gedetailleerd	Urgentie	Datum besluit	Besluit maatregel	- gedetailleerd	Moederbestek	Bestek	Toelichting
02-06-2026	Gemeente Amsterdam	Eco fase 2 afzetten kroon		< 3 maanden (spoed)	3-6-2026	Eco fase 2 afzetten kroon		-	-	De urgentietermijn van dit besluit is automatisch overgenomen uit het maatregelvoorstel omdat er geen urgentie is ingevuld bij het besluit.

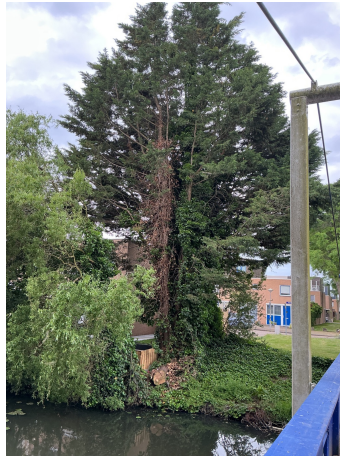
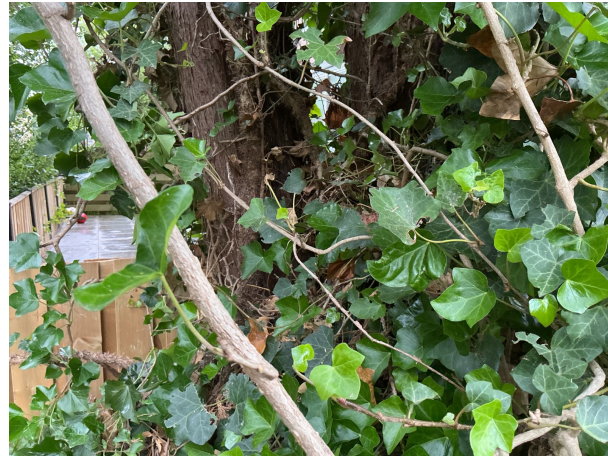
Datum Foto's
02-06-2026

Inspectietype	Datum	Insp. organisatie	Vaste gegevens	Positie	Stamdiameter	Stamdiameterkl.	Boomhoogtekl.	Actuele opkroon	Kroondiameterkl	Boomconditie	Boombeeld	Veiligheidsklasse	Toekomstverw.
Schouw	02-06-2026	Gemeente Amsterdam		Boompunt toegevoegd	45 cm		0,3 tot 0,5 m.			d. Slecht		Risicoboom	a. 0 tot 5 jaar

Datum	Plaats	Gebrek	Afwijking	Risico/gevolg	Opmerking	Foto
2-6-2026	Maaiveld (direct rond de boom)	Maaiveld	Probleem maaiveld niet gespecificeerd (m)	Instabiliteit	Verwaarloosde coniferenhaag is instabiel geworden.

Datum inspectie	Insp. organisatie	Maatregel	- gedetailleerd	Urgentie	Datum besluit	Besluit maatregel	- gedetailleerd	Moederbestek	Bestek	Toelichting
02-06-2026	Gemeente Amsterdam	Eco fase 2 afzetten kroon		< 3 maanden (spoed)	3-6-2026	Eco fase 2 afzetten kroon		-	-	De urgentietermijn van dit besluit is automatisch overgenomen uit het maatregelvoorstel omdat er geen urgentie is ingevuld bij het besluit.

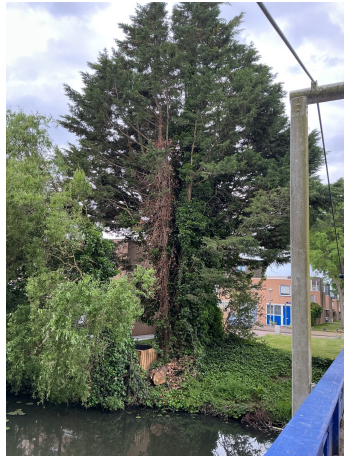
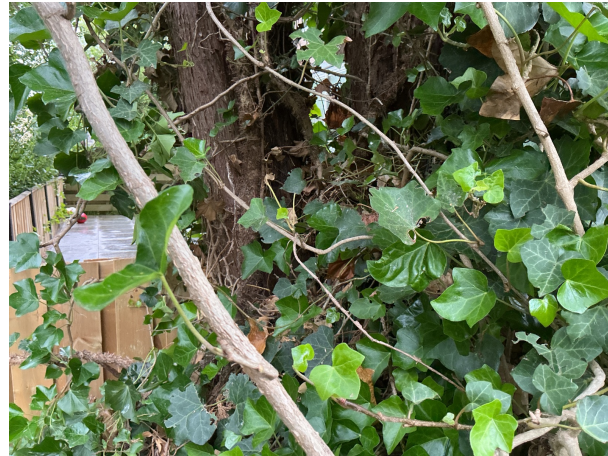
Datum Foto's
02-06-2026

Inspectietype	Datum	Insp. organisatie	Vaste gegevens	Positie	Stamdiameter	Stamdiameterkl.	Boomhoogtekl.	Actuele opkroon	Kroondiameterkl	Boomconditie	Boombeeld	Veiligheidsklasse	Toekomstverw.
Schouw	02-06-2026	Gemeente Amsterdam		Boompunt toegevoegd	55 cm		0,5 tot 1 m.			d. Slecht		Risicoboom	a. 0 tot 5 jaar

Datum	Plaats	Gebrek	Afwijking	Risico/gevolg	Opmerking	Foto
2-6-2026	Maaiveld (direct rond de boom)	Maaiveld	Probleem maaiveld niet gespecificeerd (m)	Instabiliteit	Verwaarloosde coniferenhaag is instabiel geworden.

Datum inspectie	Insp. organisatie	Maatregel	- gedetailleerd	Urgentie	Datum besluit	Besluit maatregel	- gedetailleerd	Moederbestek	Bestek	Toelichting
02-06-2026	Gemeente Amsterdam	Eco fase 2 afzetten kroon		< 3 maanden (spoed)	3-6-2026	Eco fase 2 afzetten kroon		-	-
