### Activiteitenplan renovatie en verduurzaming gevels Ziekenhuis St Jansdal, Harderwijk

Vergunningaanvraag Omgevingswet flora- en fauna-activiteit

Ziekenhuis St Jansdal

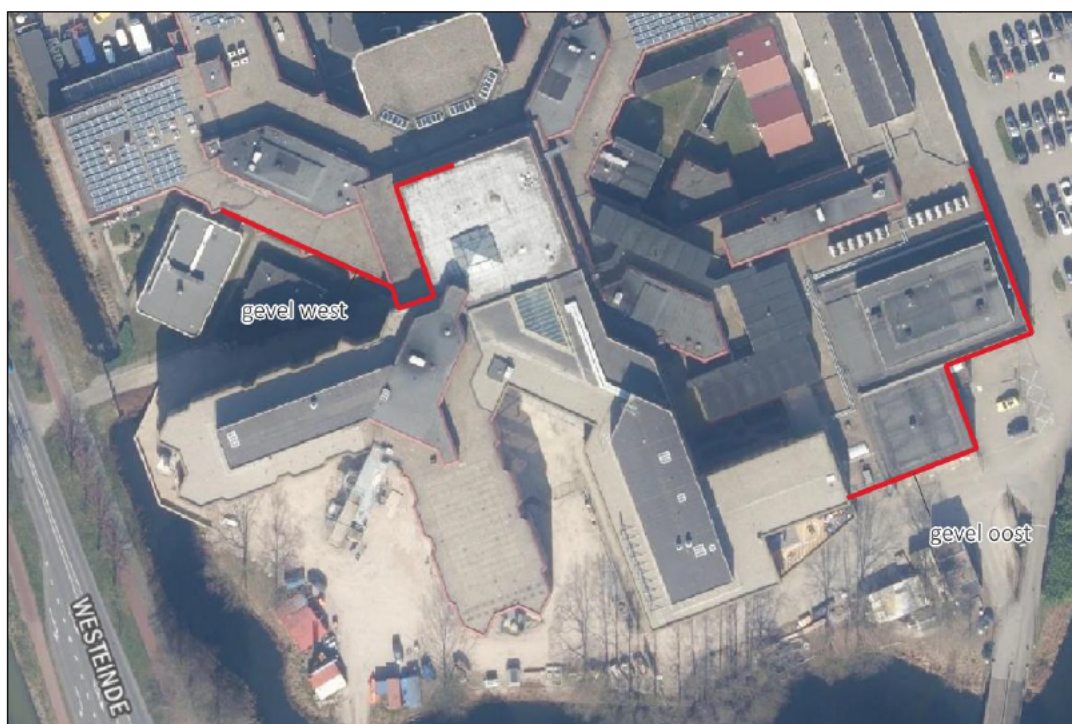
*Figuur 1.2 Luchtfoto van Ziekenhuis St Jansdal met te renoveren gevels west en oost (het projectgebied) aangeduid met rode lijnen. Bron achtergrond: Luchtfoto actueel/ PDOK.*

Het projectgebied bestaat uit twee geveldelen (oost en west) van het St. Jansdal ziekenhuis gelegen aan de Wethouder Jansenlaan 90 in Harderwijk (figuren 1.1 en 1.2).

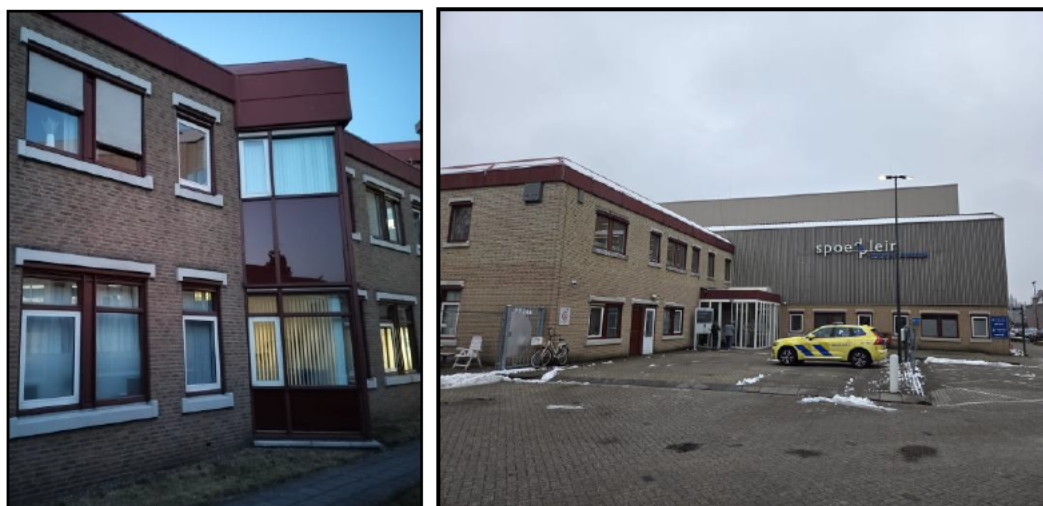
De gevels hebben twee verdiepingen. De gevels zijn opgetrokken uit metselwerk en hebben een luchtspouw. Het gebouw waar de gevels toe behoren heeft een plat dak met op de overgang tussen het metselwerk van de gevel en het dak een metalen rand (zie figuur 1.3).

*Figuur 1.3 Foto links: impressie van gevel west. Foto rechts impressie van gevel oost. Bron: Google Street View.*

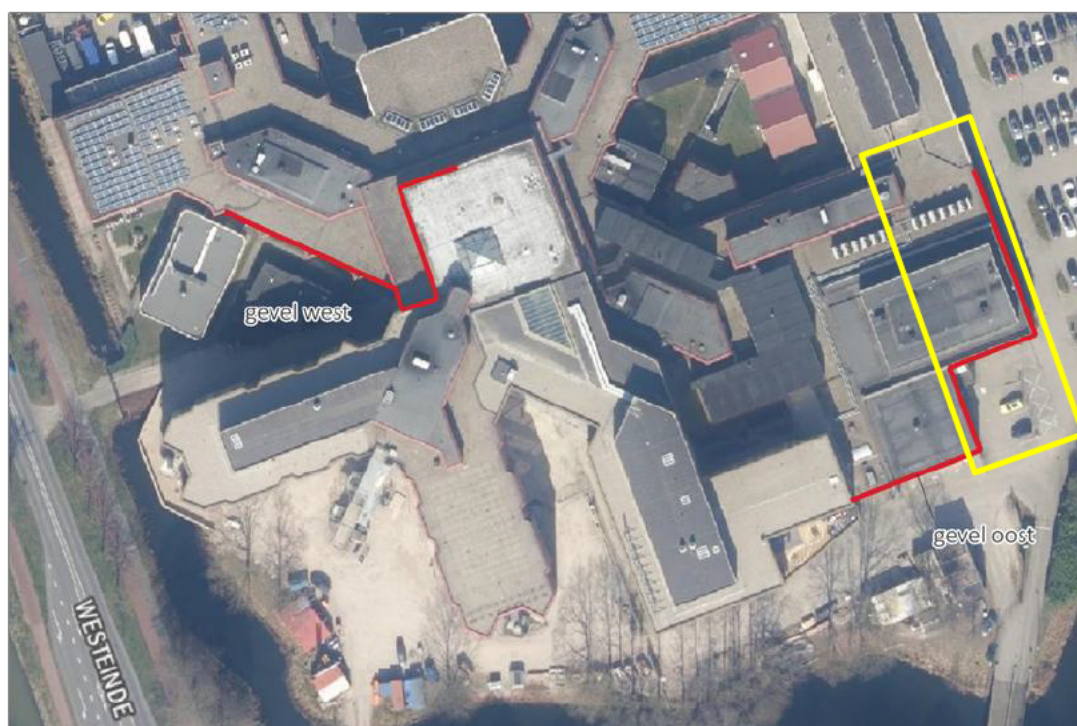
**Figuur 3.1** Het geel omkaderde deel van gevel oost is onderzocht in de periode september 2024 t/m juni 2025. Gevel west en het niet geel omkaderde deel van gevel oost zijn onderzocht in de periode mei t/m september 2025.

- Het meest oostelijke gedeelte van gevel oost (zie figuur 3.1, geel omkaderd) is onderzocht in de periode september 2024 t/m juni 2025. Tijdens dit onderzoek is ook een andere gevel aan de westkant van het ziekenhuis onderzocht, deze valt buiten de scope van de werkzaamheden van dit activiteitenplan. De onderzoeksresultaten zijn uitgewerkt in het rapport 'Natuurtoets renovatie twee geveldelen ziekenhuis St. Jansdal, Harderwijk' (Jansen & Van Vuuren, 2025);
- Gevel west en het zuidelijke deel van gevel oost (zie figuur 3.1, niet omkaderd) zijn onderzocht in de periode mei t/m september 2025. De onderzoeksresultaten zijn uitgewerkt in de notitie 'Vleermuisonderzoek gevelrenovatie St. Jansdal ziekenhuis te Harderwijk' (Belt & Jansen, 2025).

Tussen de individuele bezoeken zat conform het vleermuisprotocol een periode van minimaal 20 dagen. Op basis van de omvang van het onderzoeksgebied (zie figuur 3.1, de niet omkaderde gevels), is het vleermuisonderzoek door twee personen uitgevoerd. Uitzondering hierop is het avondbezoek in de paarperiode, dit is uitgevoerd door één persoon. Onderzoekstijden en -omstandigheden tijdens het vleermuisonderzoek van gevel west en zuidelijke deel gevel oost zijn weergegeven in tabel 3.2.

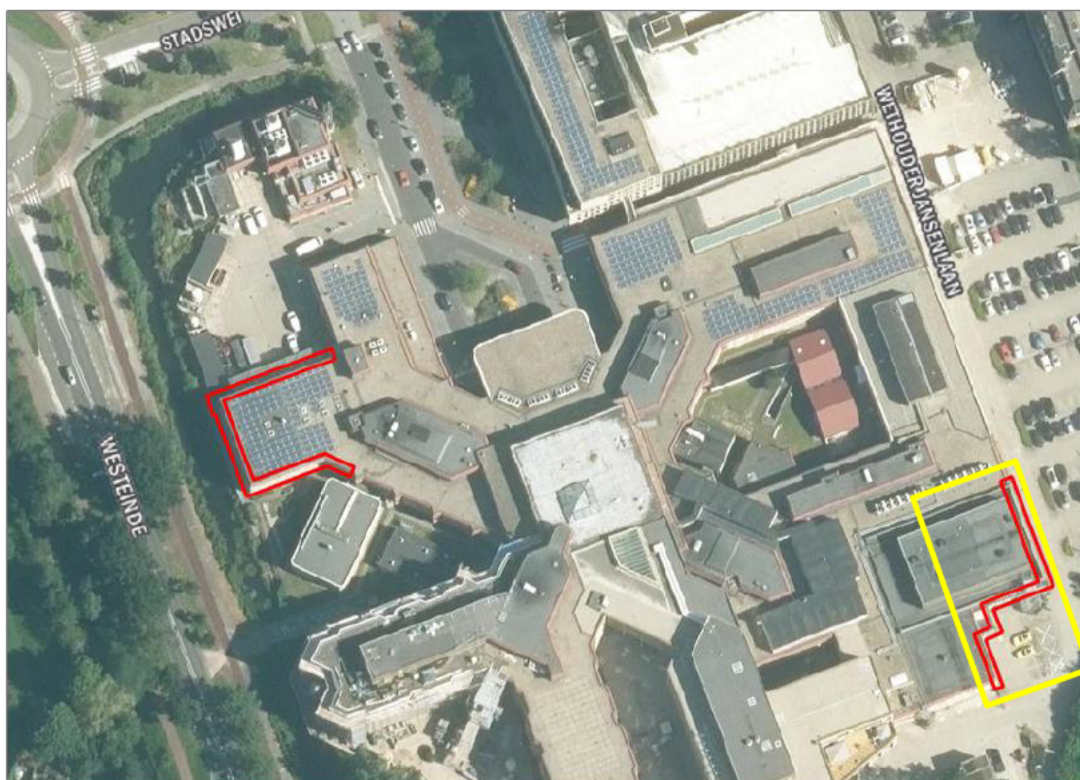
**Figuur 3.2** Onderzoeksgebied (rood omlijnd) waarbinnen gevel oost (geel omkaderd) valt. Bron achtergrond: PDOK.

Het projectgebied en de directe omgeving (zie figuren 3.1 en 3.2) zijn geheel onderzocht. Bij de raadpleging van de NDFF zijn gegevens afkomstig uit een groter gebied (zone van circa 5 kilometer) rondom de complexen meegenomen.

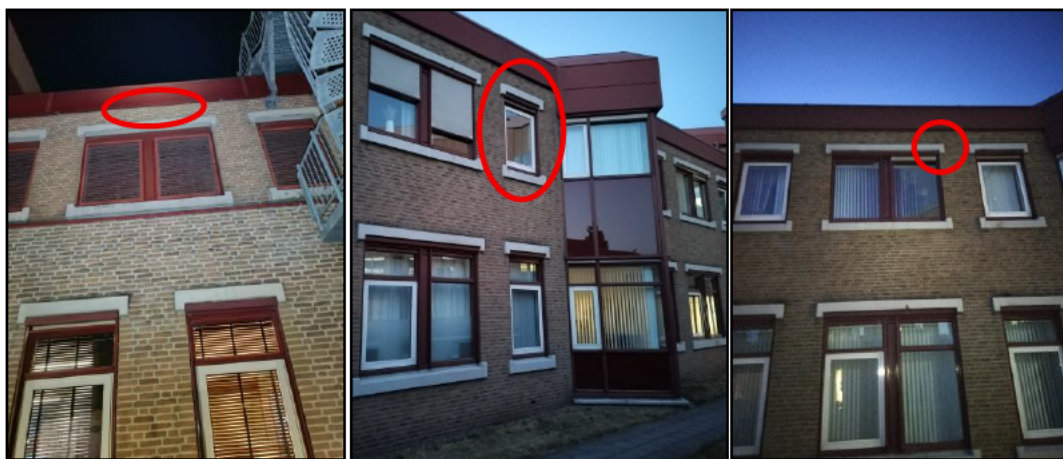
- Op locatie 1 vloog een gewone dwergvleermuis in onder de dakrand (figuur 4.2, foto links).
- Op locatie 2 vloog een gewone dwergvleermuis uit één van de open stootvoegen in het metselwerk rondom het raam op de 1ste verdieping (figuur 4.2, middelste foto), de exacte locatie is hier niet vastgesteld
- Op locatie 3 zijn twee uitvliegende gewone dwergvleermuizen waargenomen, zij kwamen uit een open stootvoeg boven het raam (figuur 4.2, rechts).

**Figuur 4.2** Foto links: locatie 1 waar een gewone dwergvleermuis invloog onder de dakrand. Foto midden: locatie 2 waar een gewone dwergvleermuis uit één van de stootvoegen rond het raam vloog. Foto recht: locatie 3 waar twee gewone dwergvleermuizen uitvlogen vanuit de open stootvoeg rechts boven het raam. Foto's: Ecogroen.

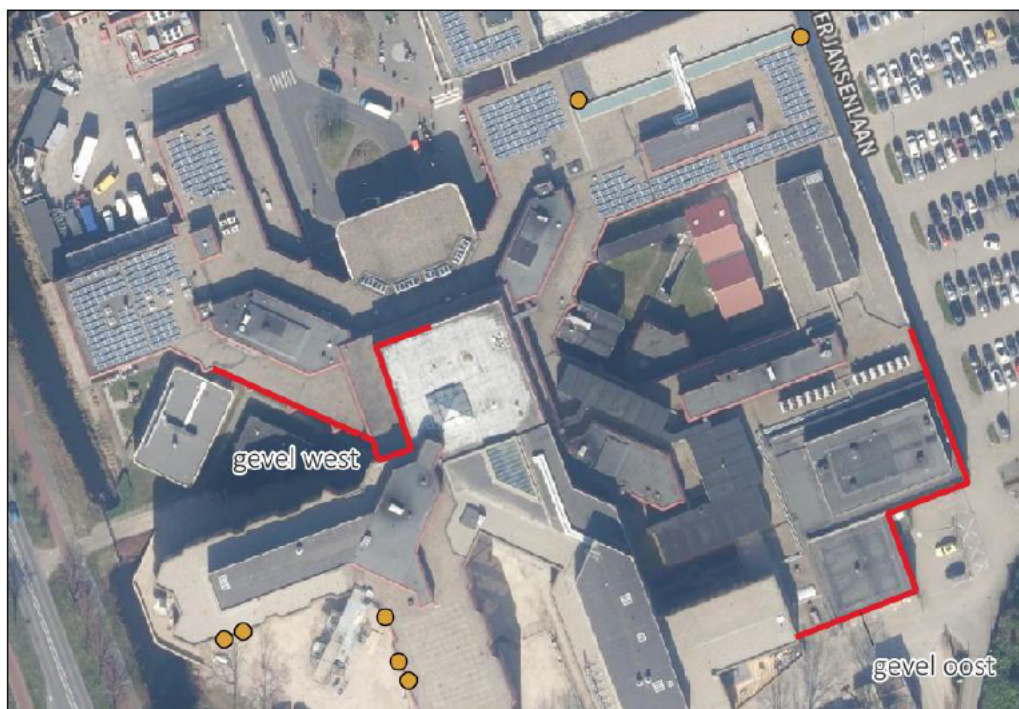
**Figuur 4.3** Waarnemingen van zomerverblijfplaatsen van gewone dwergvleermuis (bruine stippen) uit 2023 en 2025 ter plaatse van ziekenhuis St Jansdal, buiten het projectgebied (rode lijnen). Bron achtergrond: Luchtfoto actueel/PDOK.

In de directe omgeving van het projectgebied zijn tijdens onderzoek van Ecogroen in 2023 en 2025 diverse zomerverblijfplaatsen van gewone dwergvleermuis vastgesteld in gevels van het ziekenhuis die buiten het projectgebied vallen (Hoksberg, 2023; Belt & Jansen, 2025). Verblijfplaatsen van gewone dwergvleermuis in het ziekenhuis, buiten het projectgebied, zijn aangeduid in figuur 4.3.

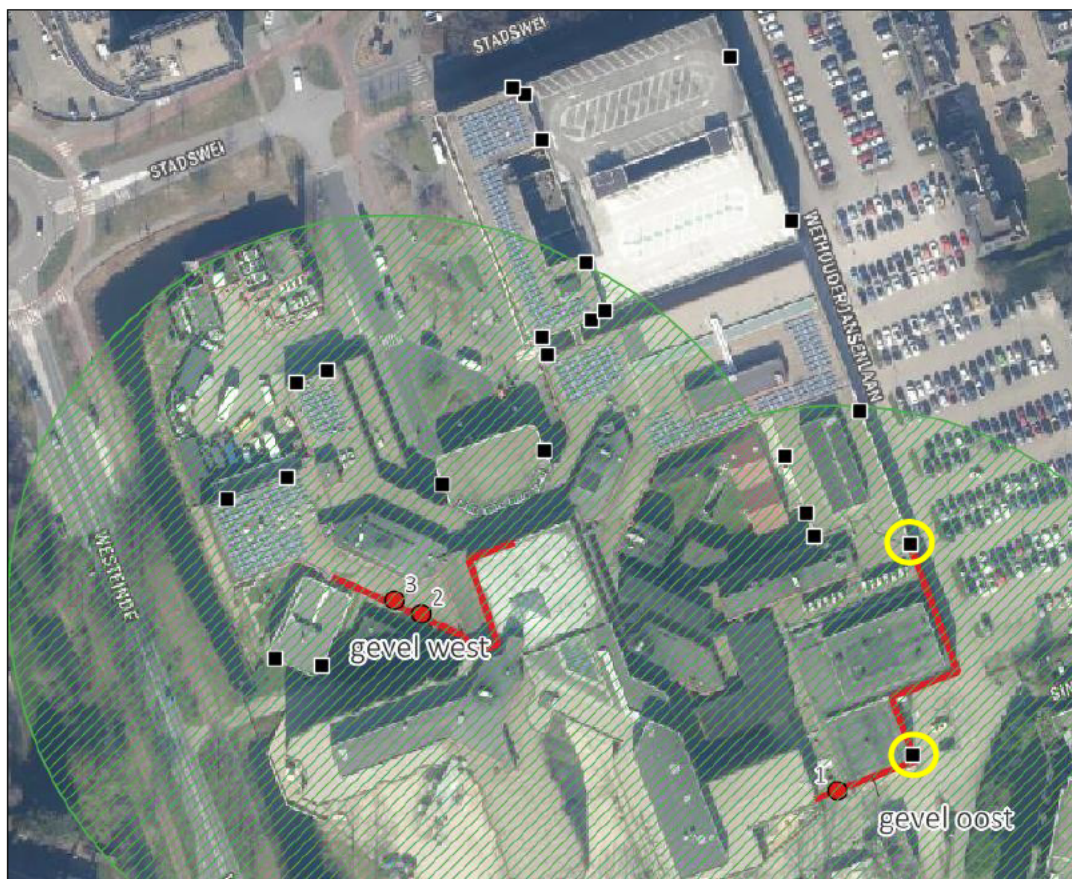
*Figuur 7.1 Locatie van tijdelijke vleermuiskasten (met functie als zomer- en paarverblijfplaats voor gewone en ruige dwergvleermuis, aangebracht in april 2023). Groen gearceerd een bufferzone van 100 meter rond aangetroffen zomerverblijfplaatsen (rode stippen) in aan te passen gevels (rode lijnen). Geel omcirkelde kasten worden vooraf verwijderd. Bron achtergrond: Luchtfoto actueel/PDOK.*

<sup>2</sup> Enkele tijdelijke kasten (figuur 7.1, geel omcirkeld) hangen aan de oostelijke te renoveren gevel. Deze kasten worden voorafgaand aan de werkzaamheden verwijderd en zo mogelijk verplaatst naar een andere gevel van het ziekenhuis, buiten de invloedssfeer van de werkzaamheden. Het verwijderen gebeurt volgens de hiervoor geldende voorschriften uit de ontheffing 2023-011895.

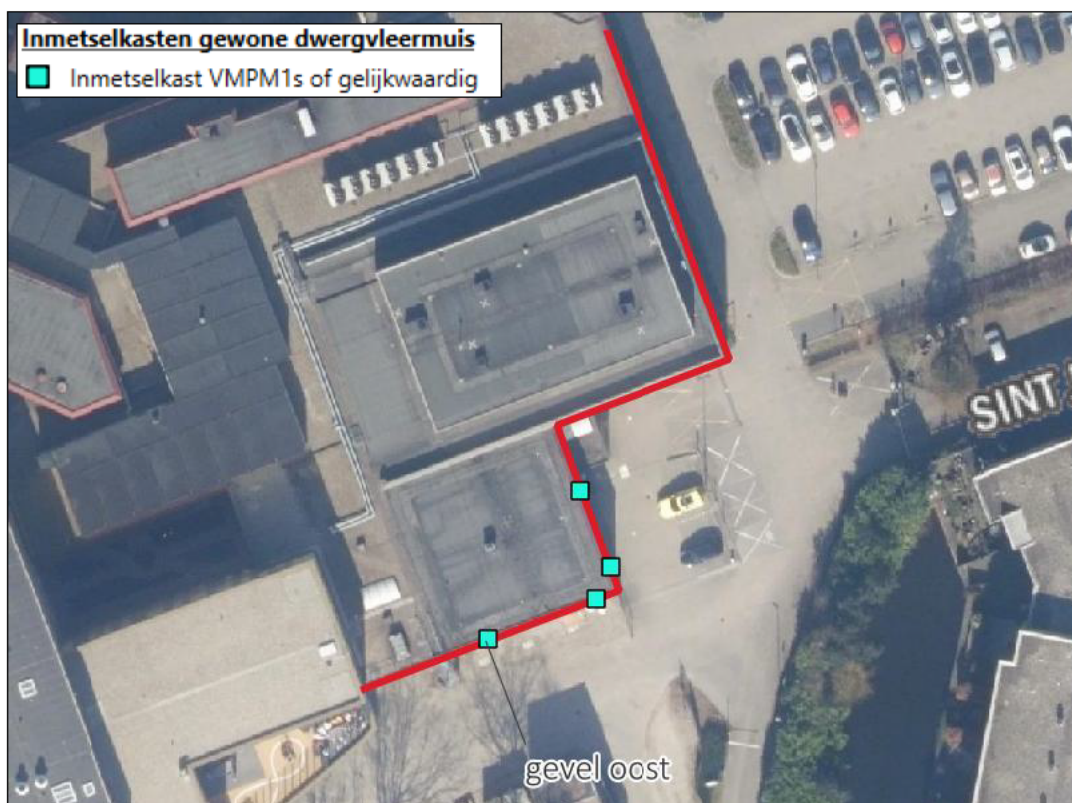
**Figuur 7.2** Locatie van permanente vleermuiskasten (indicatief), in te metselen tijdens de renovatie in gevel oost (rode lijn).  
Bron achtergrond: Luchtfoto actueel/PDOK.

- > De afmetingen voldoen aan de eisen voor permanent alternatieve zomer- en paarverblijfplaatsen van gewone dwergvleermuis; interne afmetingen: minimaal 15 cm breed en 80 cm hoog, diepte minimaal 2 cm.

- > Zowel de buitenmuur als de binnenzijde van de verblijfplaats hebben een ruw oppervlak.

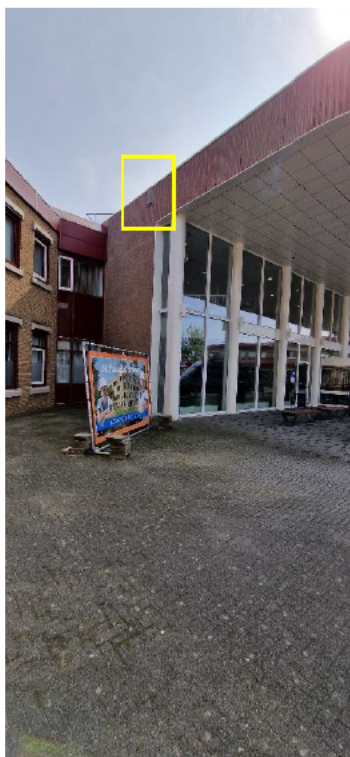
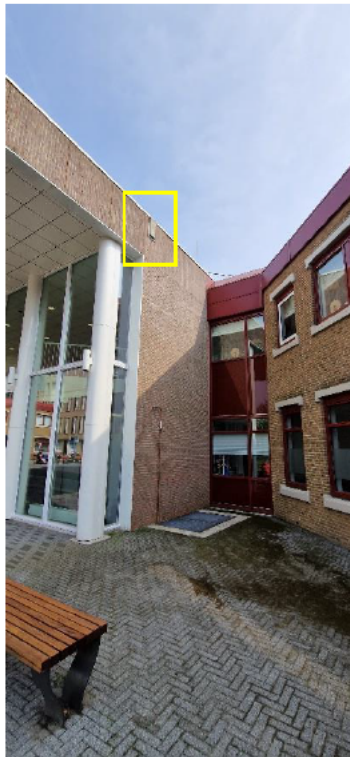
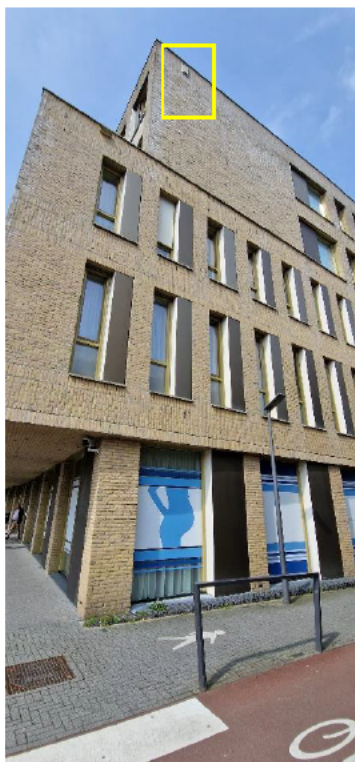
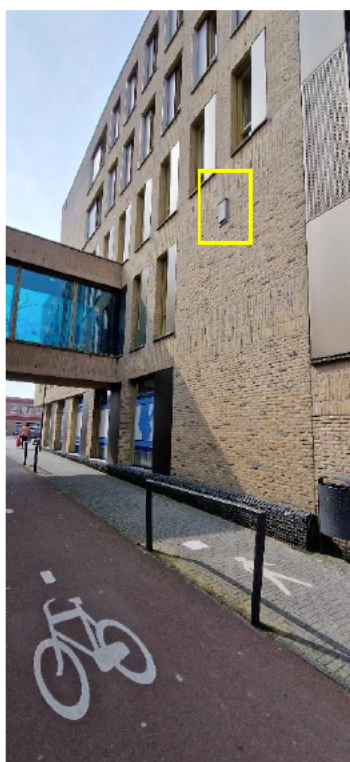
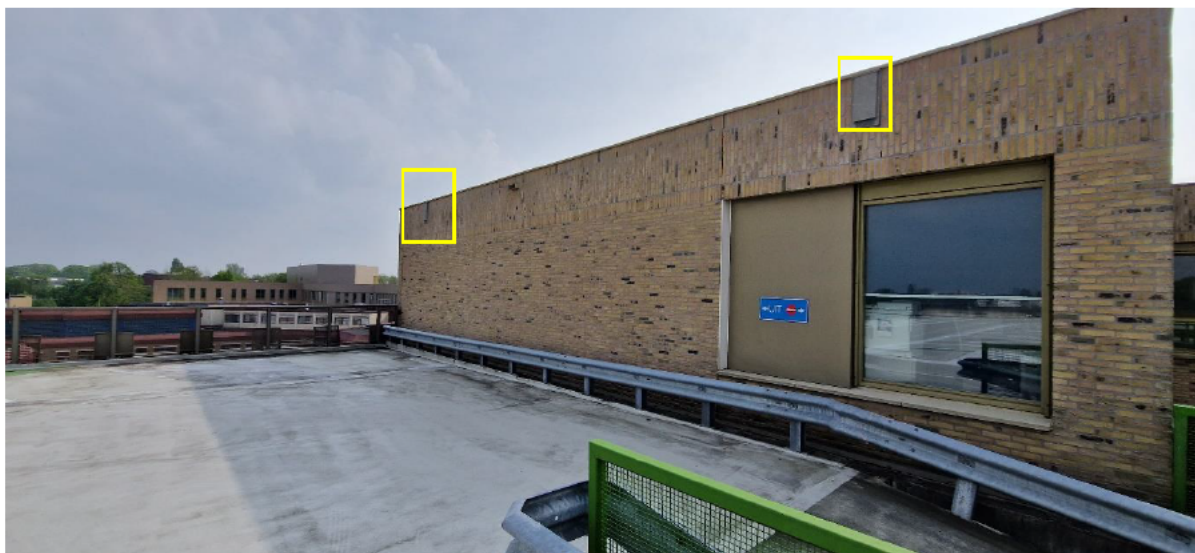
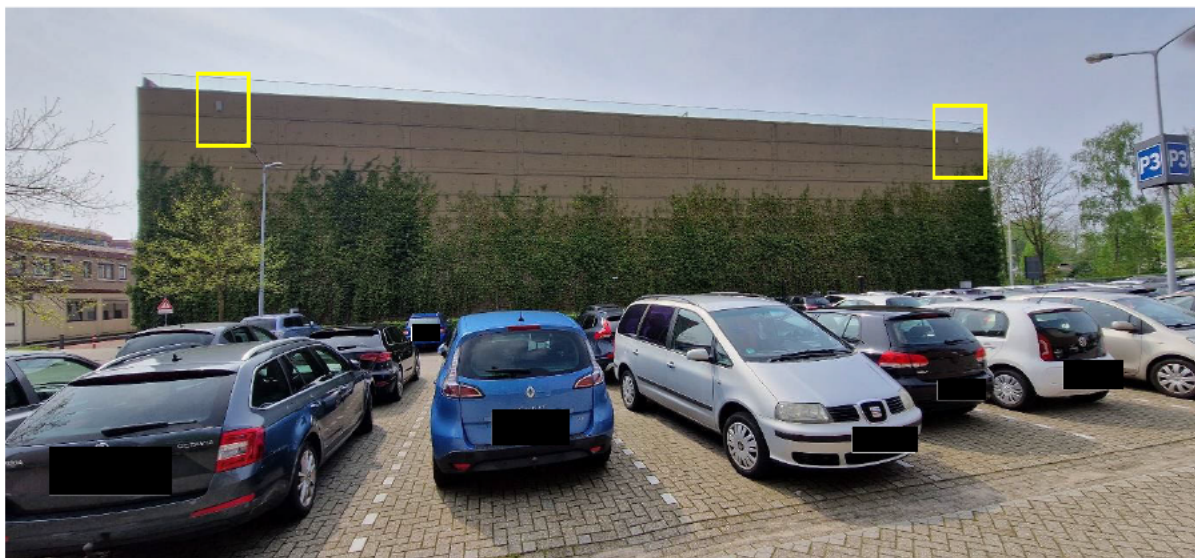
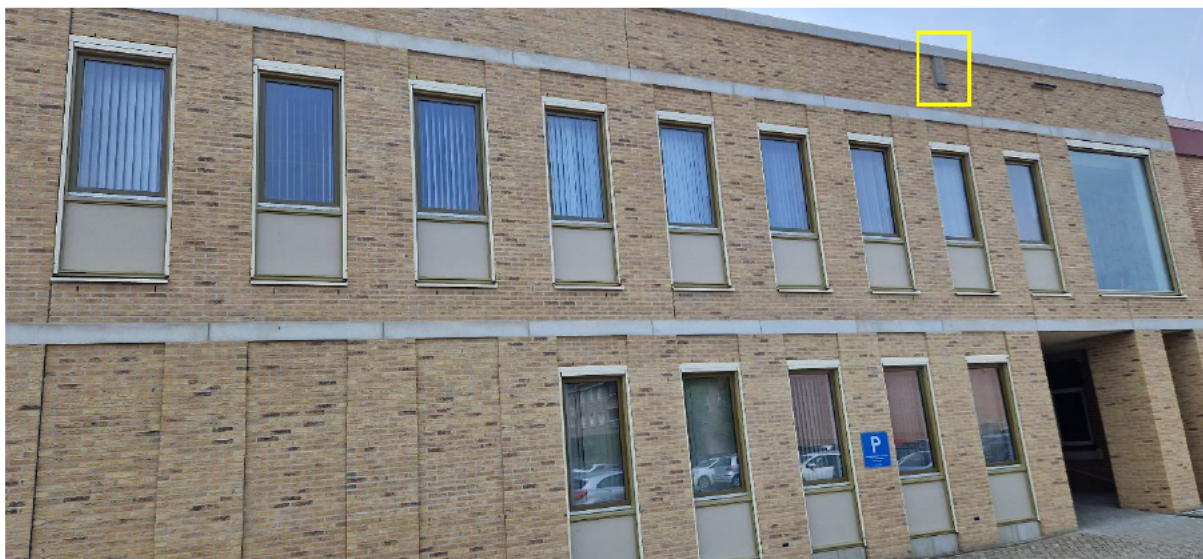
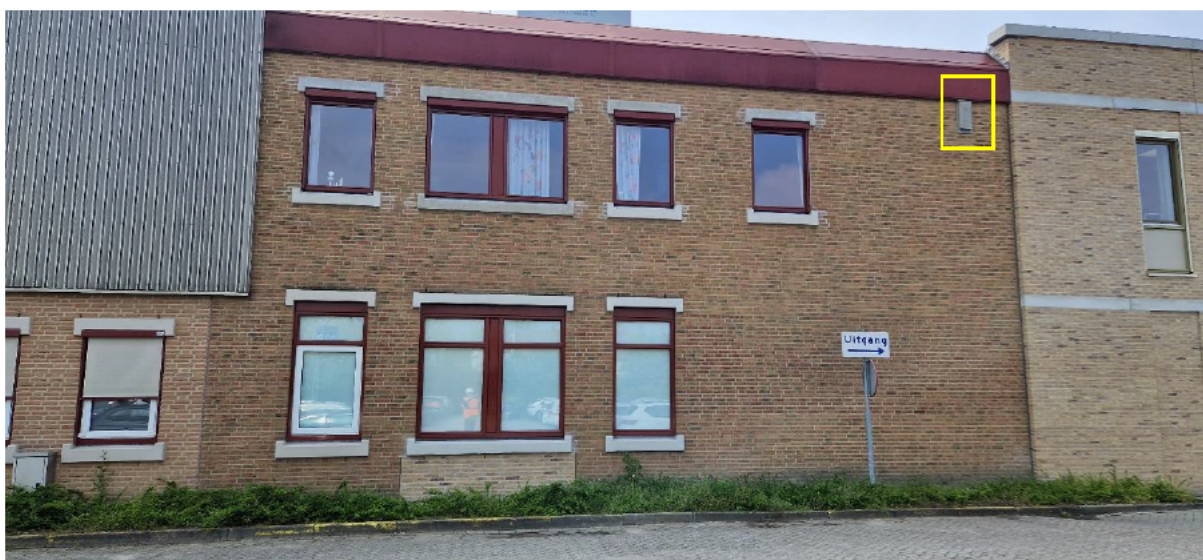
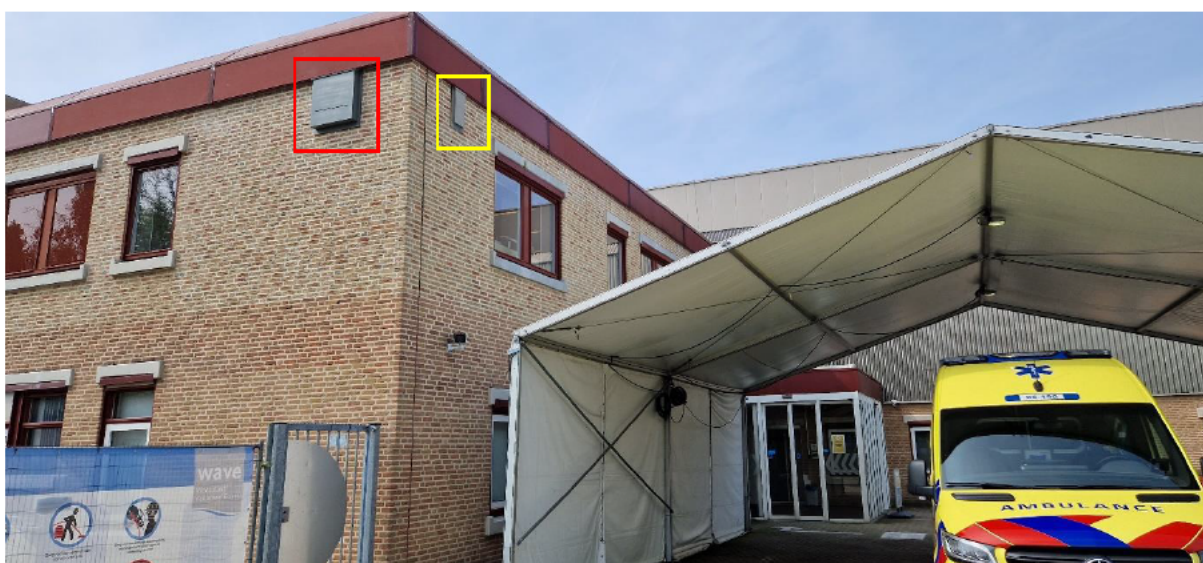
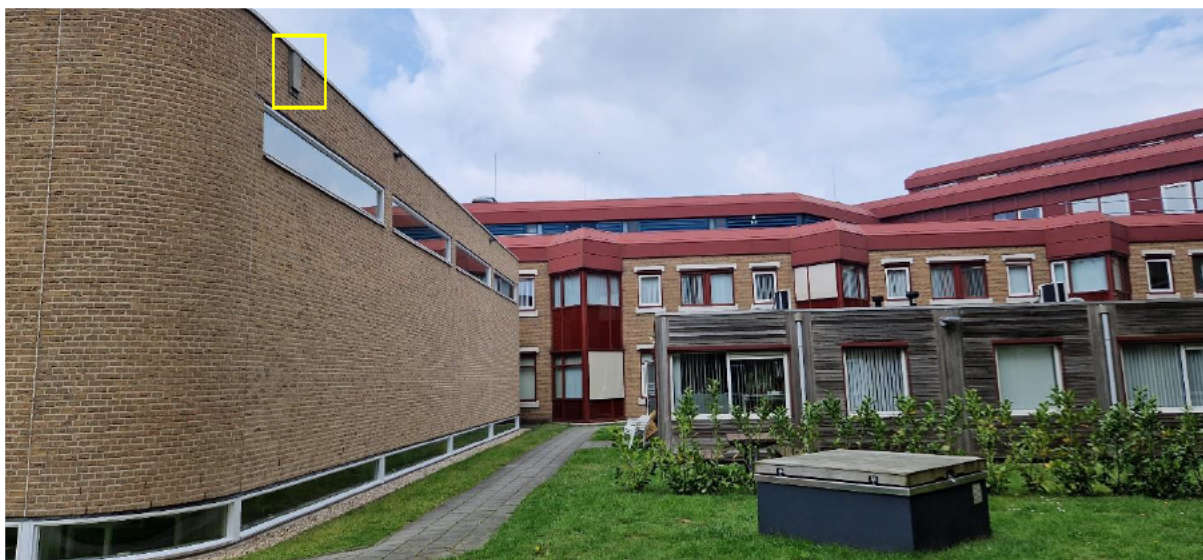
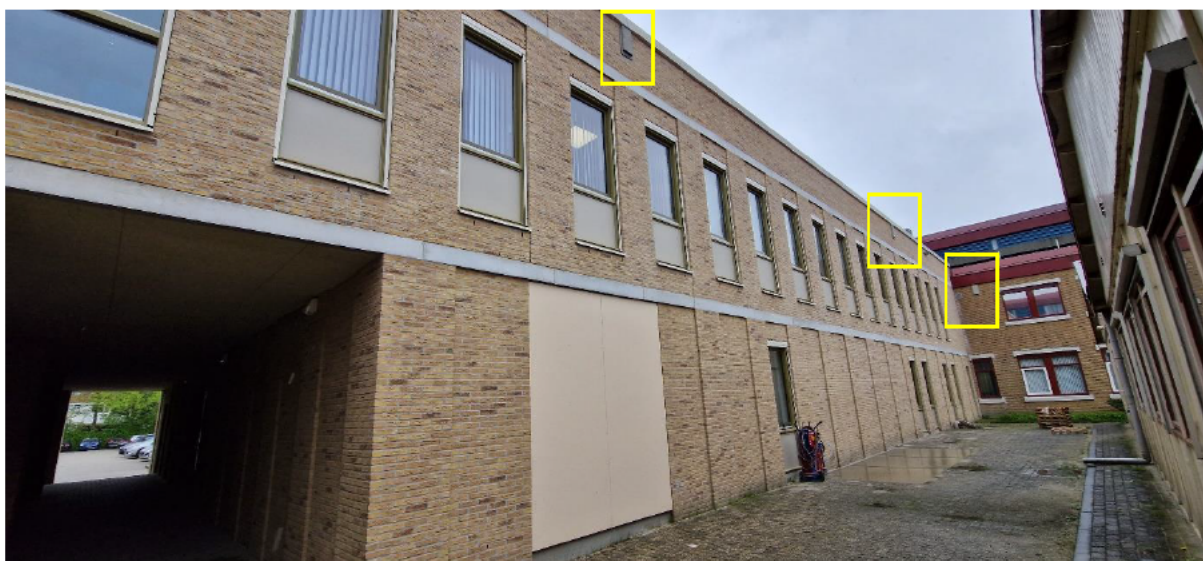
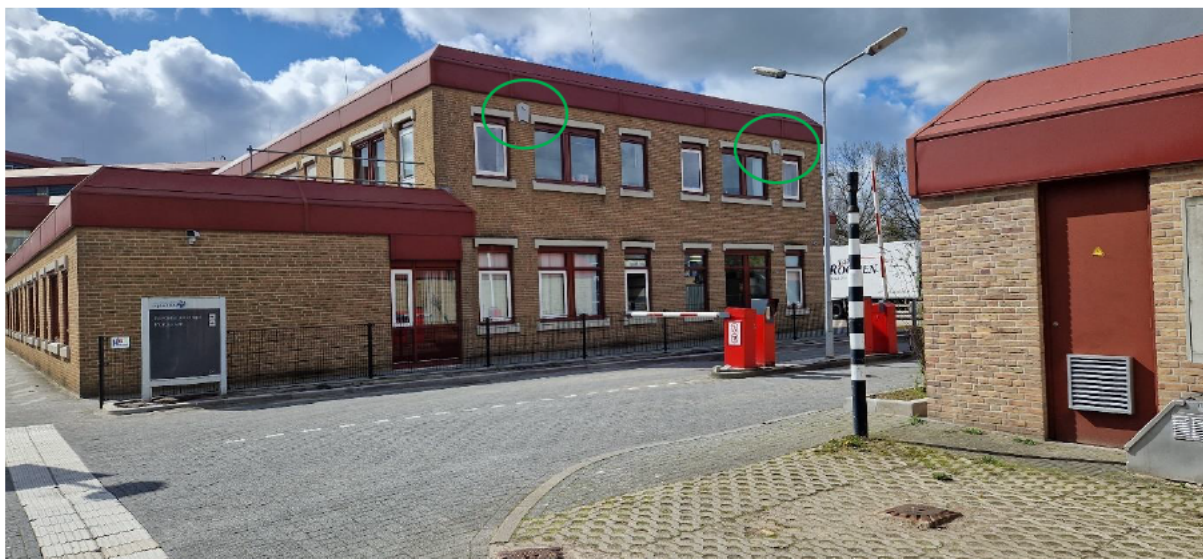
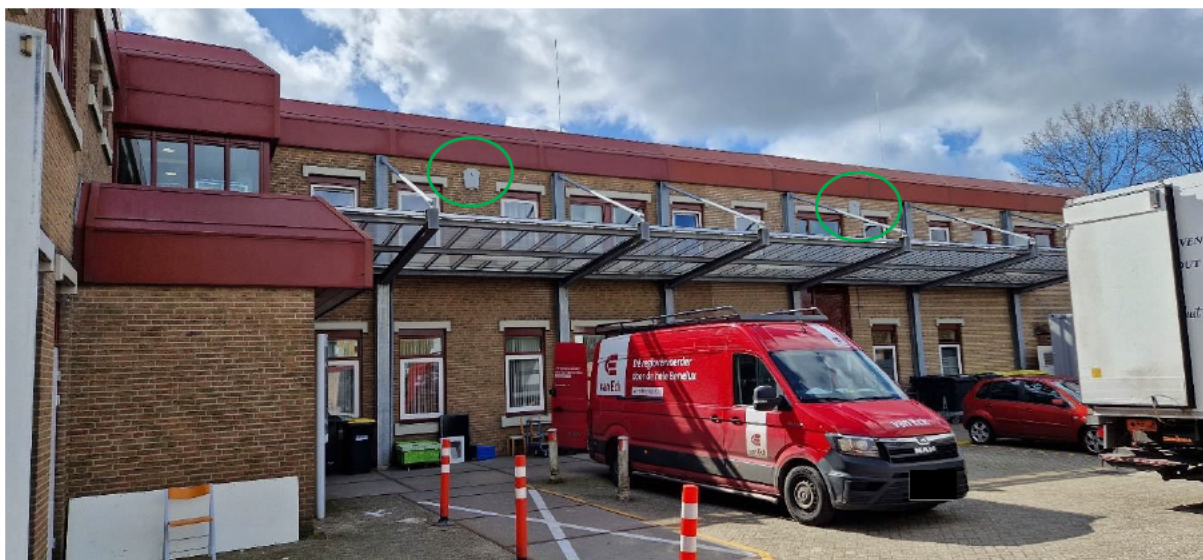
# Bijlage 2

Foto's ter indicatie van de staat van de tijdelijke vleermuiskasten (zomer- en paarverblijfplaatsen (januari 2026)
