# Notitie

| [REDACTED] | 22-594 | definitief | 28 september 2023 |

Nader onderzoek vleermuizen St. Jansdalziekenhuis, Harderwijk

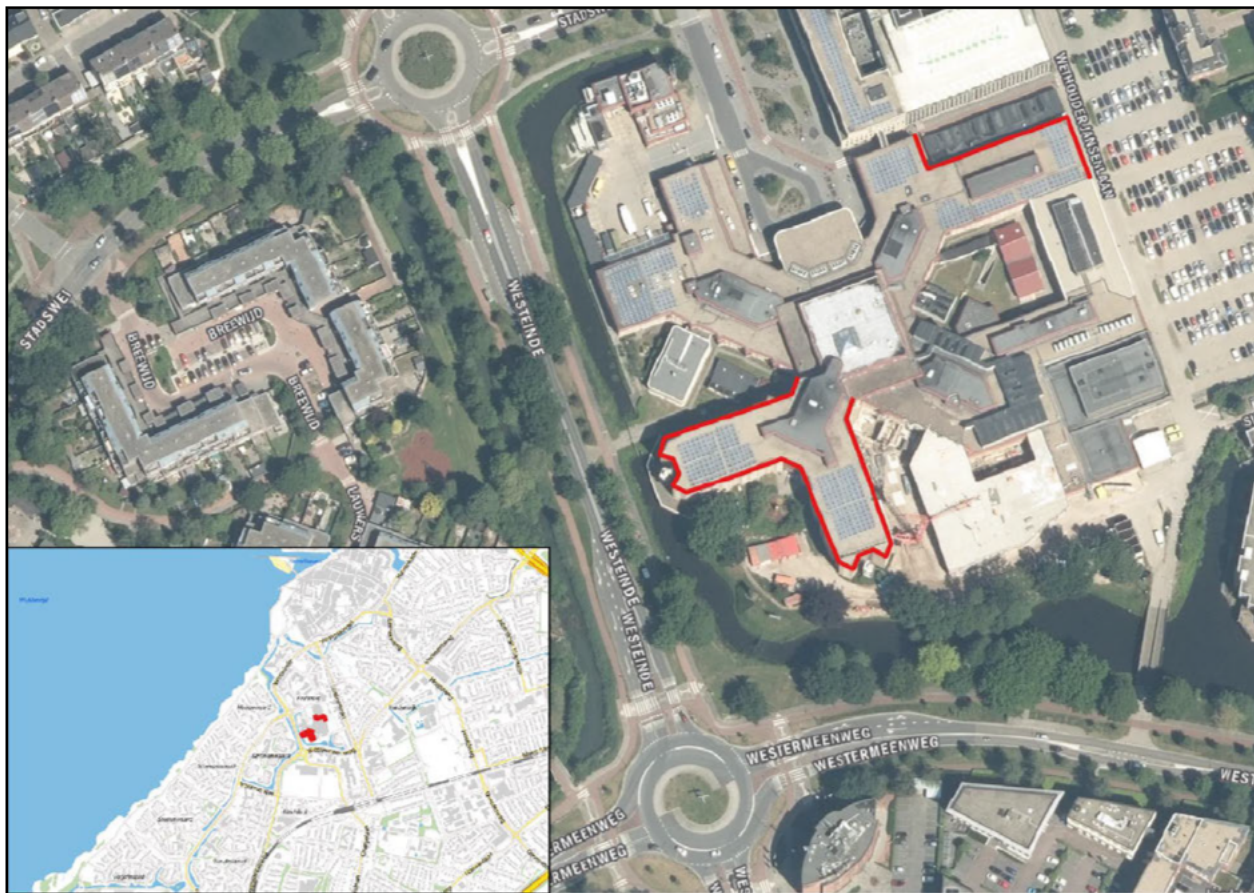
**Figuur 1** Ligging te strippen gevels (in rood) van het St. Jansdalziekenhuis in Harderwijk. Bron achtergrond: PDOK, 2023. Bron inzet: BRT, 2023.

De werkzaamheden worden uitgevoerd aan enkele gevels van het St Jansdalziekenhuis in Harderwijk (figuur 1). Deze gevels vormen het projectgebied. De gevels worden energetisch verbeterd. Hiervoor wordt het buitenblad afgepeld, om deze te vervangen door geïsoleerde gevelplaten. Deze isolatiemaatregelen leveren een aanzienlijke energiebesparing op. Voor de werkzaamheden is een omgevingsvergunning noodzakelijk. Er is geen sprake van een bestemmingsplanwijziging.

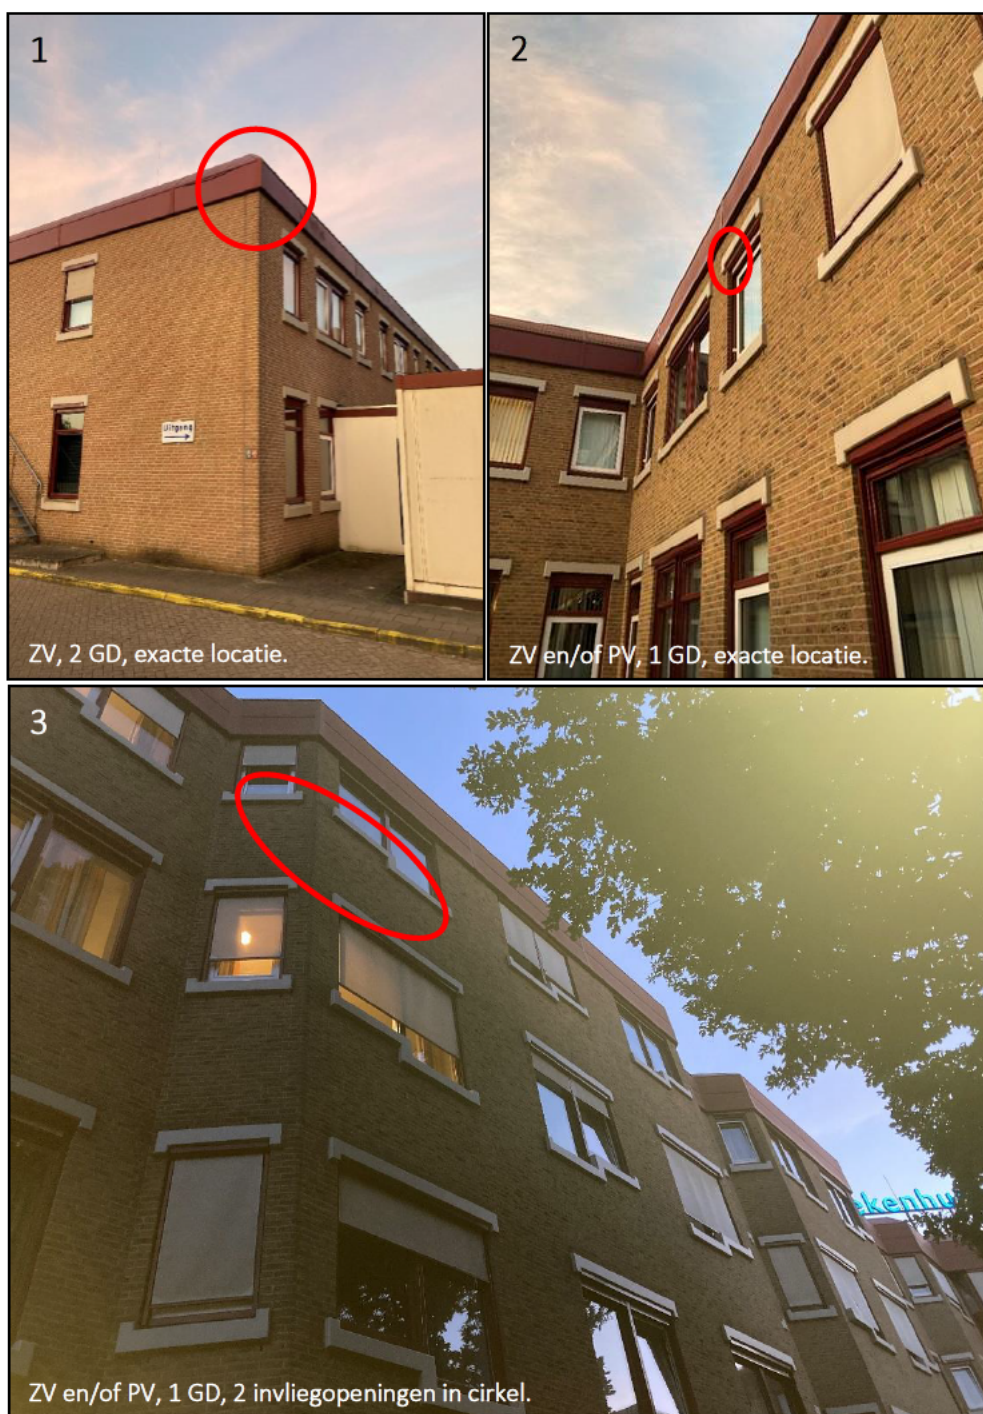
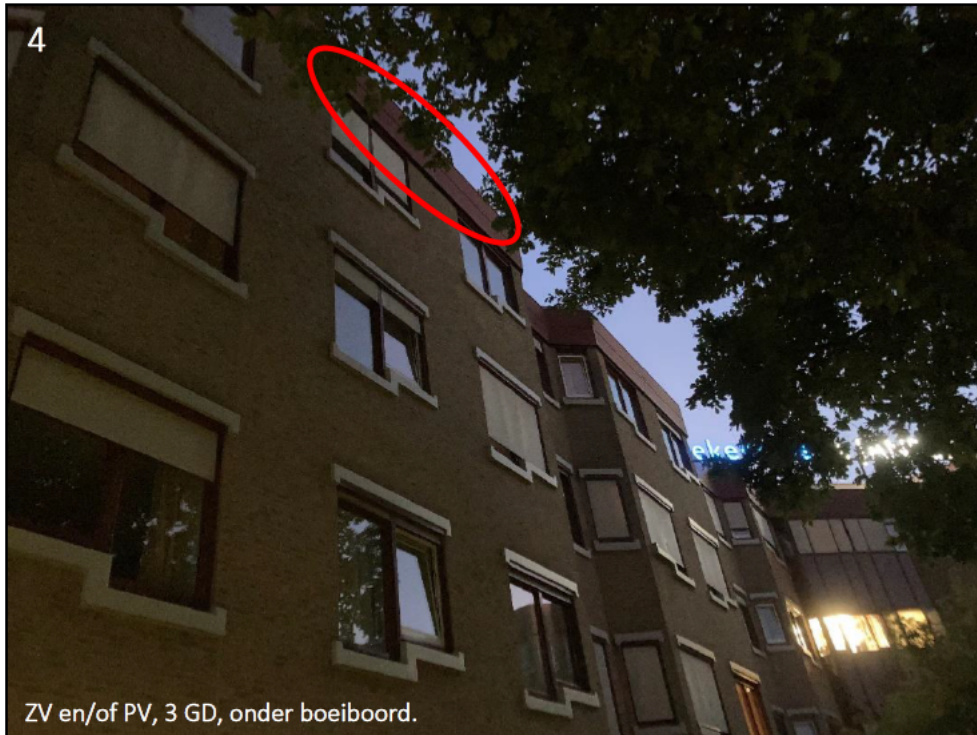
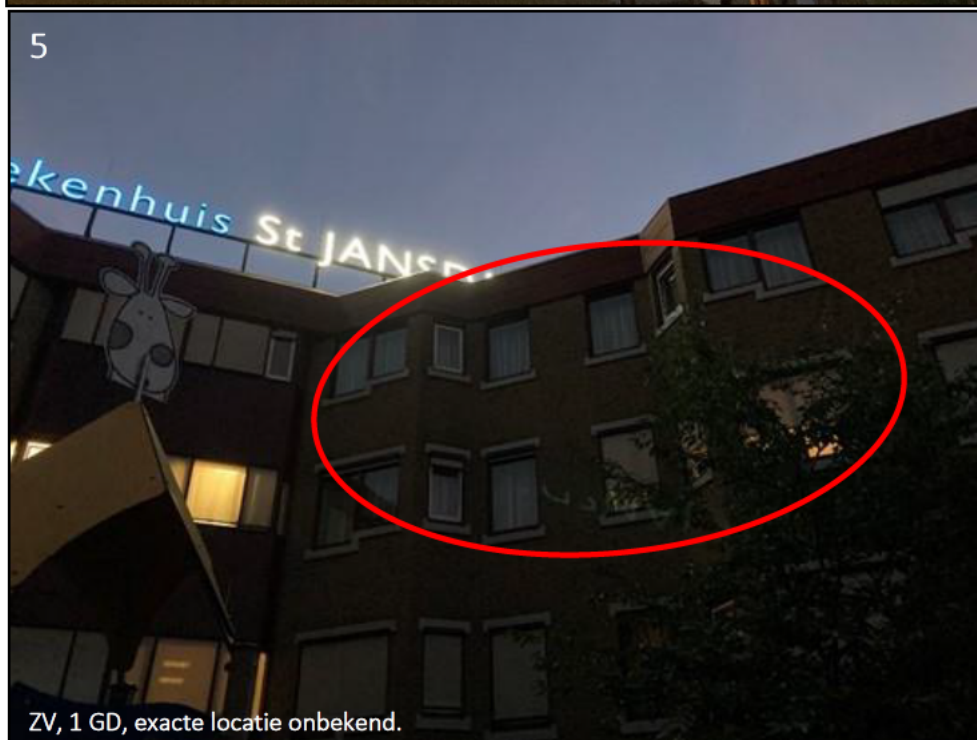
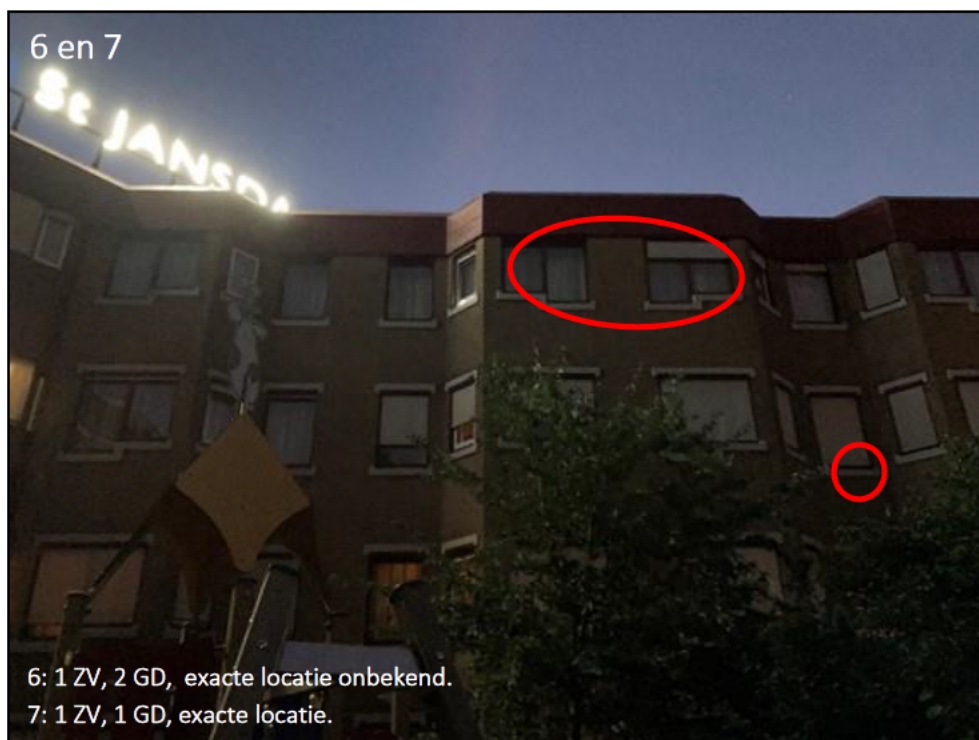
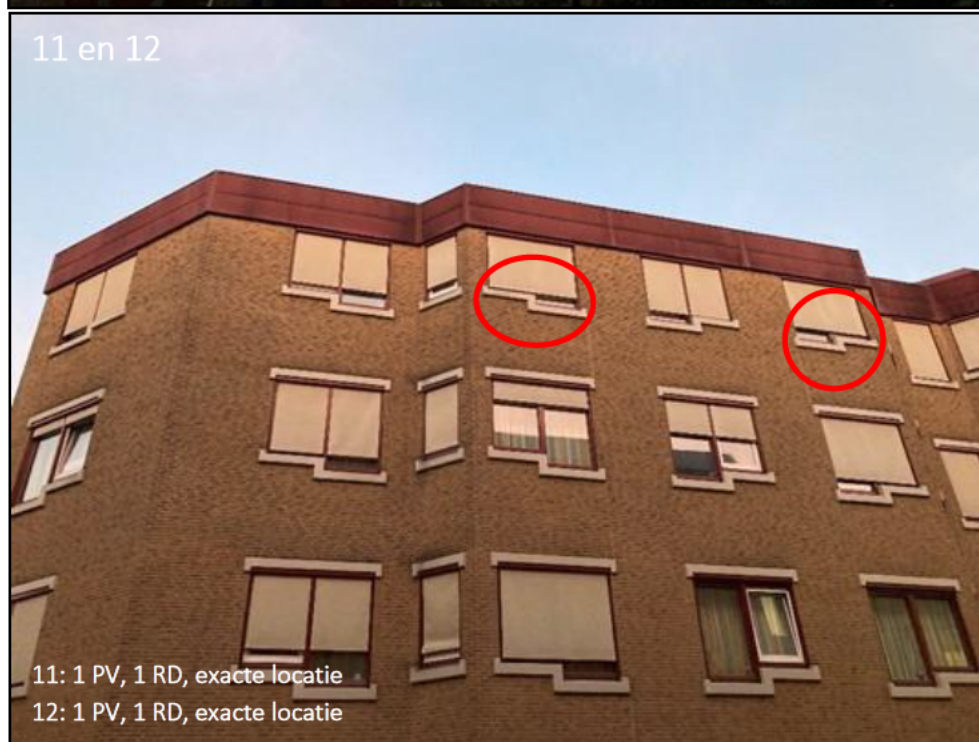
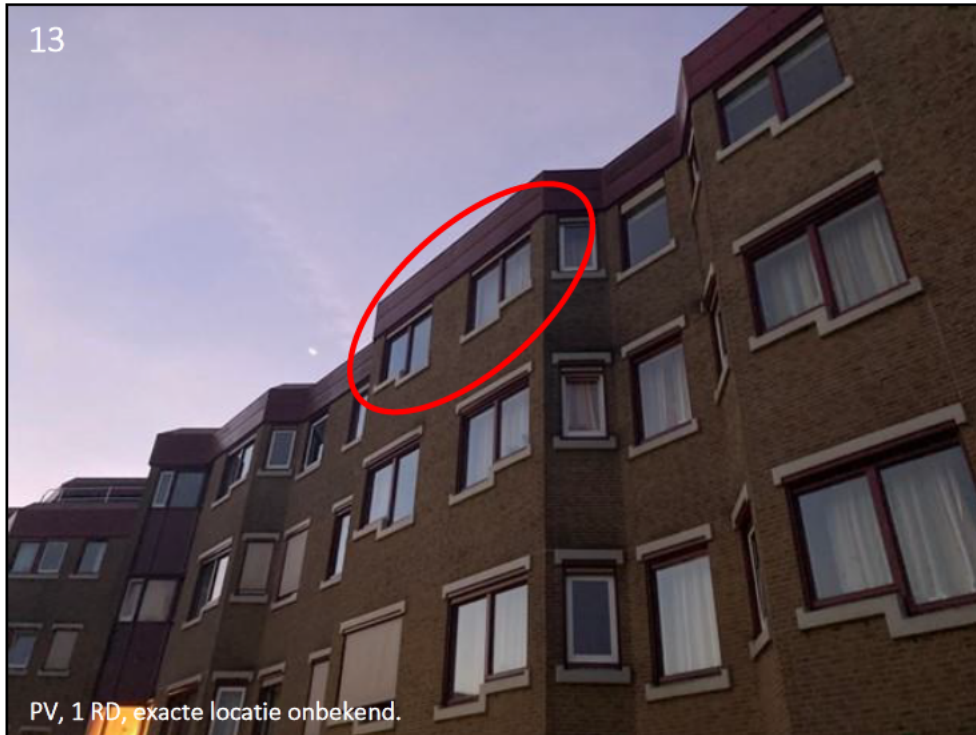
### Bijlage 1 Locaties verblijfplaatsen.

Nummering van de verblijfplaatsen komt overeen met nummering in tabel 2.

Gebruikte afkortingen: ZV = zomerverblijfplaats, PV = paarverblijfplaats. GD = gewone dwergvleermuis. RD = ruige dwergvleermuis.
