# bouwhistorische opname

## SCHOOLVLEUGEL ABDIJ ROLDUC | KERKRADE

april 2021, drs. B.A.J.T. Dukers

Schoolvleugel abdij Rolduc  
Kerkrade

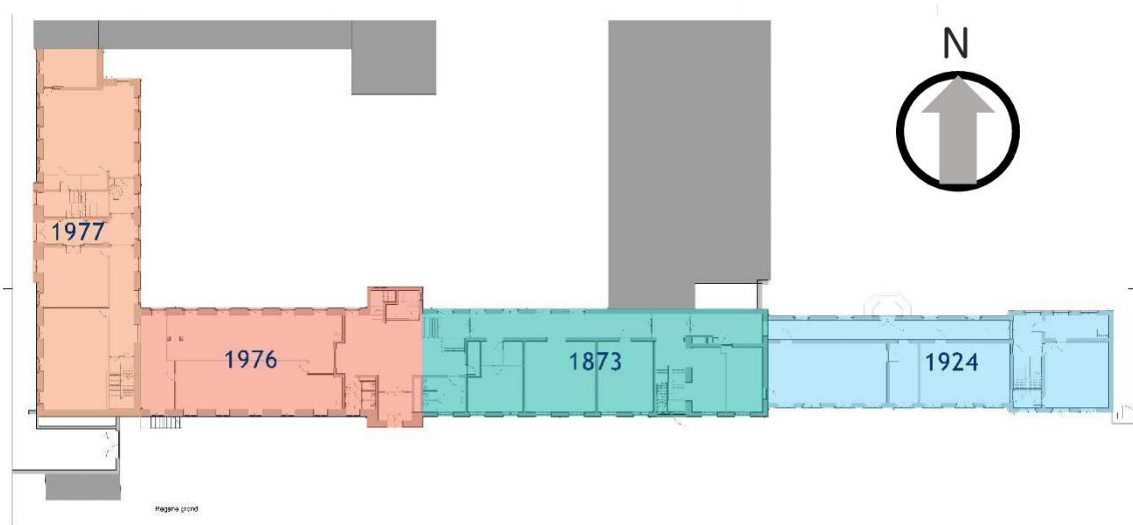
- 1 Overzicht van de verschillende bouwfasen van de schoolvleugel. In groen: de middenvleugel uit 1873, in blauw de oostelijke vleugel uit 1924, in donkeroranje de zuidwestelijke vleugel uit 1976 en in oranje de westelijke vleugel uit 1977.

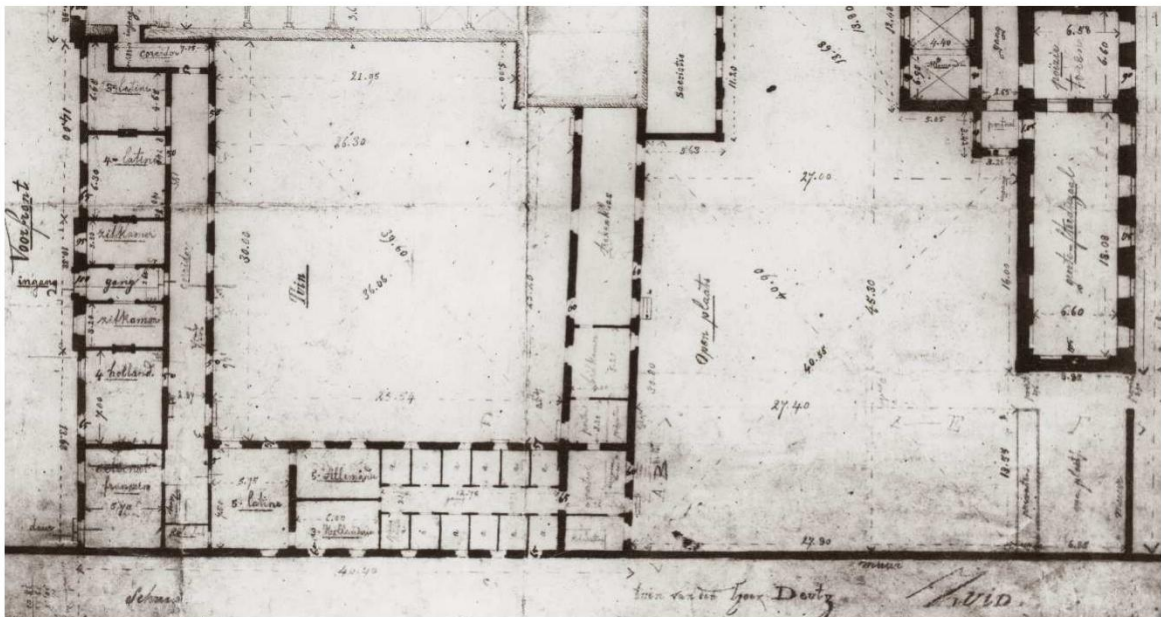
5 Uitsnede uit een opmetingstekening uit 1872. In de westelijke en zuidwestelijke vleugels waren o.a. klaslokalen voor Frans, Duits, Latijn en 'Hollands' opgenomen.

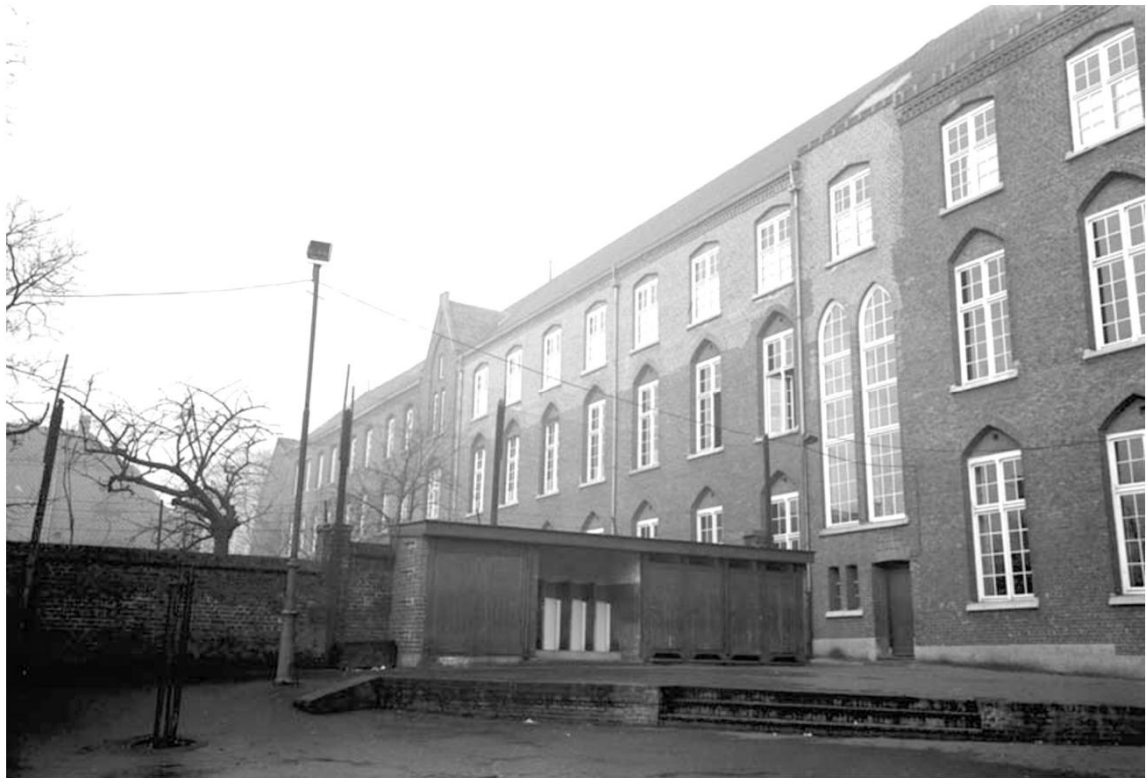
12 Foto van de zuidgevel van de school in 1951: de torenopbouw uit 1873 was in 1946 na een brand gesloopt. Op de voorgrond een toiletgebouwtje uit circa 1900, dat in 1962 werd herbouwd.

Na een brand in 1945 werd de torenopbouw van de vleugel uit 1872 afgebroken en werd de kapconstructie ten westen hiervan vernieuwd. Ook de noord- en zuidgevels werden opnieuw opgemetseld, volgens het oorspronkelijke plan. Tevens werd de zuidgevel veranderd ter hoogte van het trappenhuis, waarbij twee paar spitsboogvensters verbouwd werden tot één dubbel venster.

In 1962 werd een vrijstaand toiletgebouwtje op de speelplaats vóór de school herbouwd. Het oude gebouwtje staat nog op een foto uit 1952.

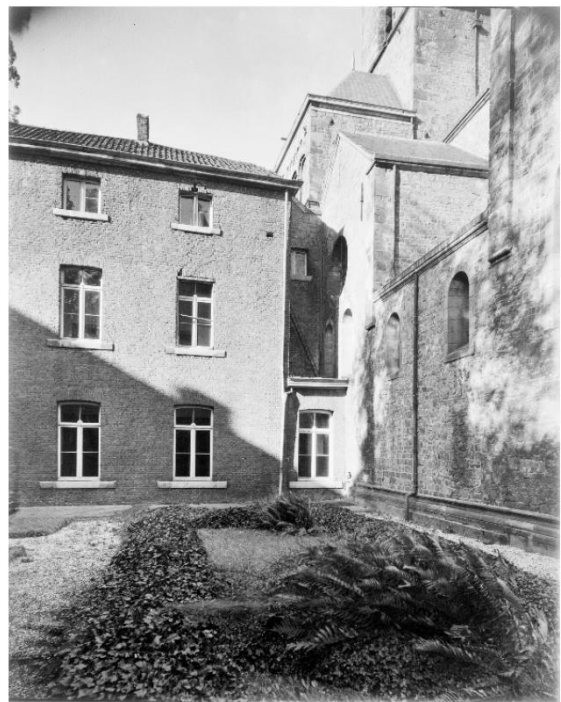
14 Mijnschade in de oostgevel van de westvleugel uit 1849 (foto circa 1975).

In 1977 werd de westelijke vleugel van de school, aangrenzend aan de kerk, herbouwd. Ook bij deze vleugel waren er ernstige scheuren in het muurwerk opgetreden naar aanleiding van mijnschade. Bij de herbouw werden de voorgevel gereconstrueerd, met hergebruik van de hardstenen onderdelen uit 1849. Het interieur werd eveneens gereconstrueerd, inclusief het stucwerk van de hal. Het gebouw werd ingericht als mijnmuseum.

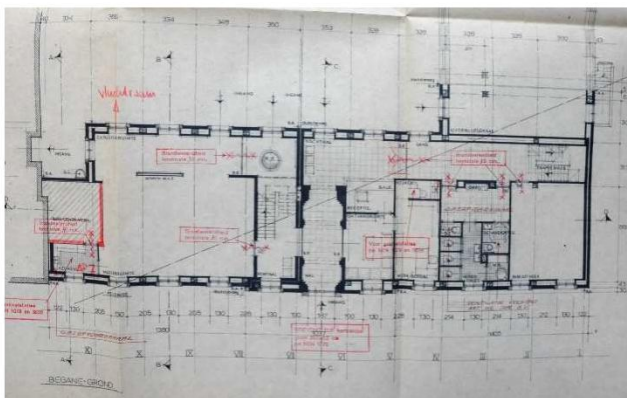
15 Plattegrond van de nieuwe toestand van de begane grond van de westvleugel, 1977. Alle zwart ingekleurde muren zijn nieuw geplaatst.

*indeling* – De huidige indeling van de begane grond correspondeert slechts op twee punten met die vóór 1976: de positie van de entreehal en de gang aan de oostzijde (deze liep tot 1977 door tot aan de kerk). Voor de rest is er gekozen voor een nieuwe kamerindeling in 1977, met twee grote zalen en nieuwe trappenhuizen; één aan de zuidzijde en één ten noorden van de entree. De indeling op de verdieping en zolder is nieuw aangebracht in 1977 en in 1995 nogmaals gewijzigd.

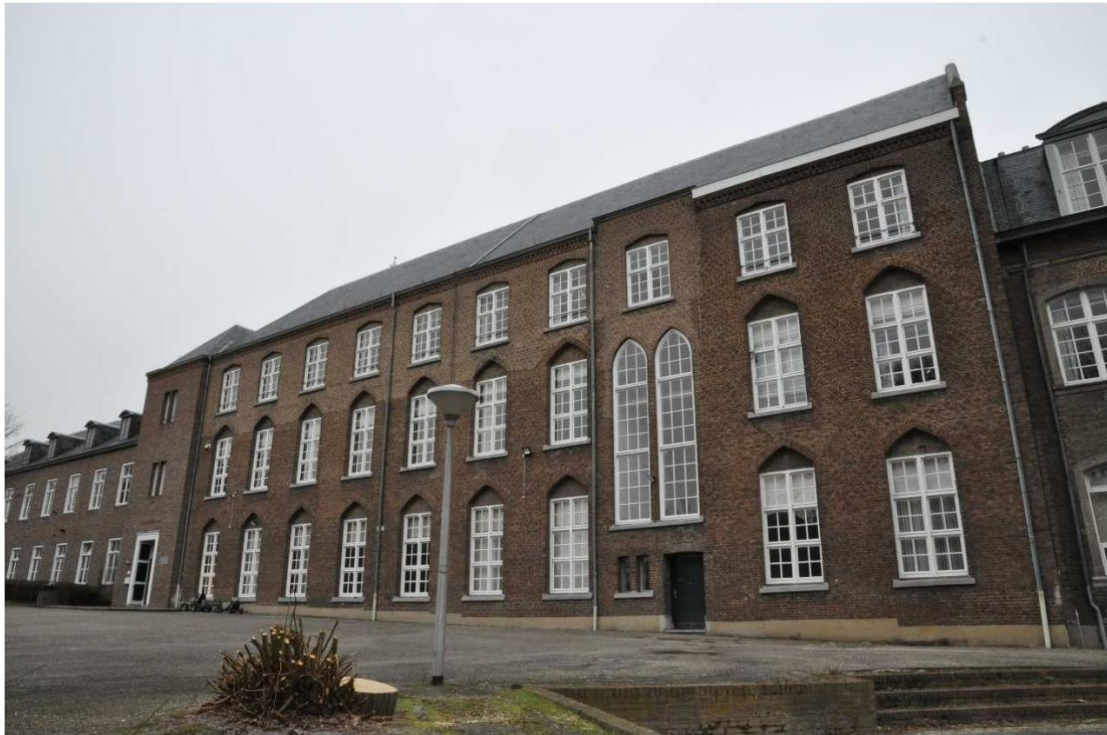
16 De zuidgevel van de vleugel uit 1873 anno 2021.

De zuidelijke gevel heeft een gecementeerde plint. De gevel bestaat uit drie delen: een brede gevel van zeven vensterassen links, vervolgens een smalle travee met de ingang en het trappenhuis en tenslotte een travee van twee vensterassen rechts. In het linker deel zijn in alle bouwlagen zeven vensters met gemetselde keperboogomlijstingen en hardstenen onderdorpels. De vensters op de tweede verdieping zijn lager. De kozijnen dateren uit de bouwtijd, maar de houten ramen met roedenverdeling zijn begin twintigste eeuw vernieuwd. Het muurwerk op de tweede verdieping is vernieuwd in 1946. Het geveldeel van het trappenhuis heeft op de begane grond rechts een toegang met een nog oorspronkelijke deur en links daarvan twee smalle, hoge vensters. De gevelopeningen hebben gemetselde segmentbogen. Boven de begane grond zijn twee hoge spitsboogvensters, die in 1946 zijn aangebracht; oorspronkelijk waren hier twee keer twee spitsboogvensters boven elkaar. Boven deze vensters is in 1946 een venster met keperboog aangebracht, zoals op de tweede verdieping van het linker geveldeel. De gevel is recht beëindigd na de sloop van de bovendakse opbouw. Het rechter geveldeel heeft dezelfde vensters als het linker geveldeel, dit keer twee per bouwlaag. Ook hier zijn nog oude kozijnen aanwezig maar zijn de ramen vernieuwd. Op de tweede verdieping waren van oorsprong twee blindnissen, die in 1946 ook van een raam zijn voorzien. De zuidelijke gevel wordt afgesloten door een gemetselde tandlijst onder de goot, behalve ter plekke van het trappenhuis.

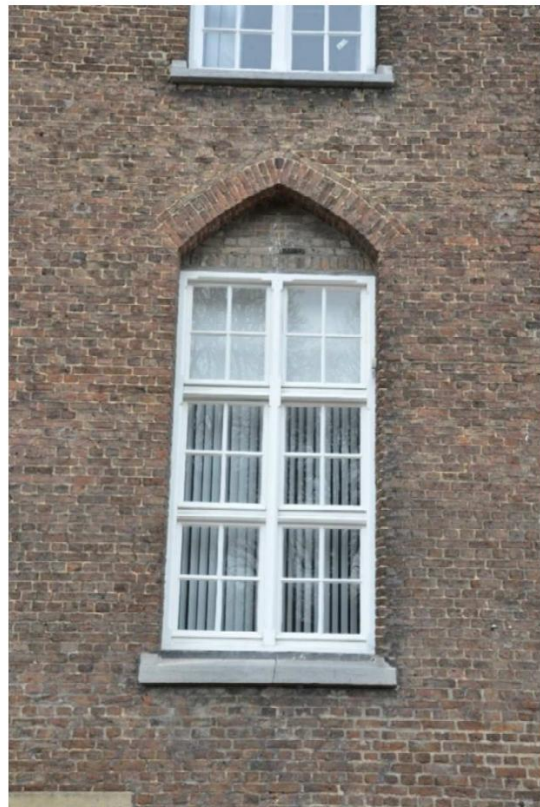
18 Detail van één van de vensters, met vernieuwde ramen.

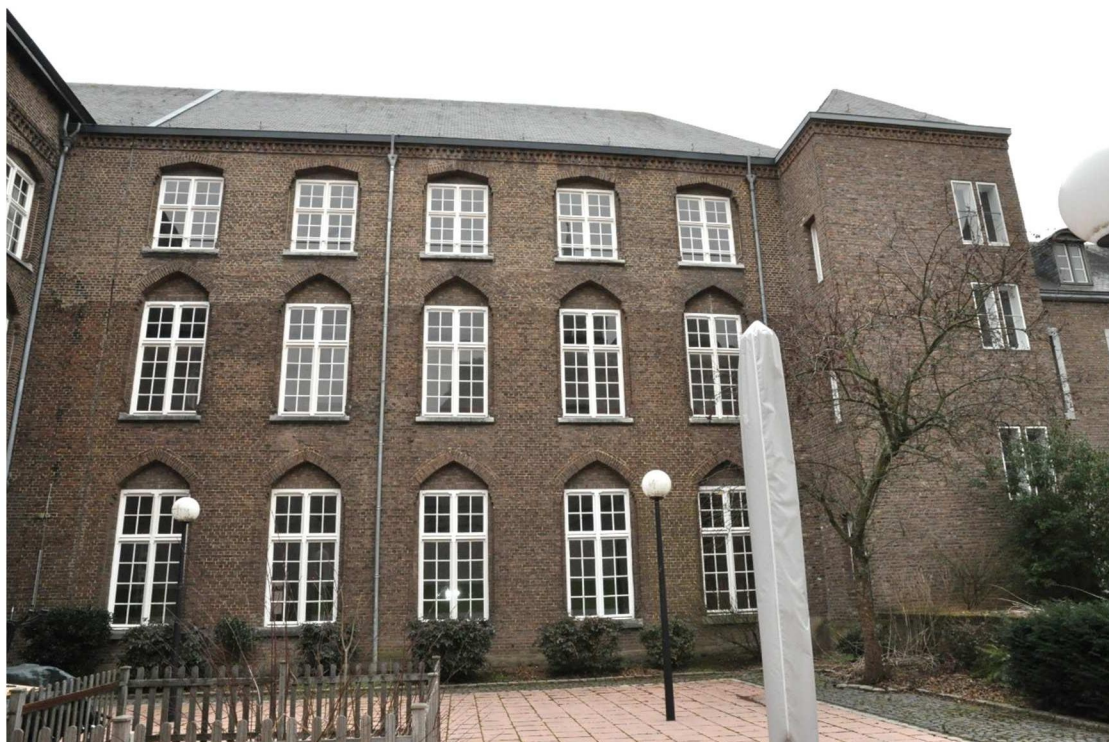
19 De noordgevel uit 1873.

De noordgevel is vijf vensterassen breed en bevat in elke bouwlaag vensters met gemetselde keperboogomlijstingen en hardstenen onderdorpels. De vensters op de tweede verdieping zijn lager. De kozijnen en ramen dateren uit de bouwtijd. Het muurwerk en de ramen op de tweede verdieping zijn vernieuwd na de brand van 1945. Hierbij is de oorspronkelijke detaillering van de ramen uit 1873 gekopieerd.

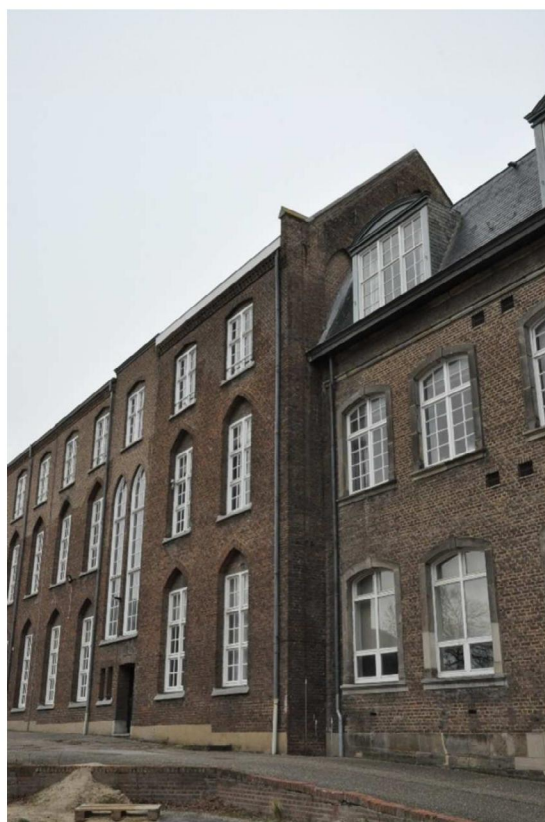
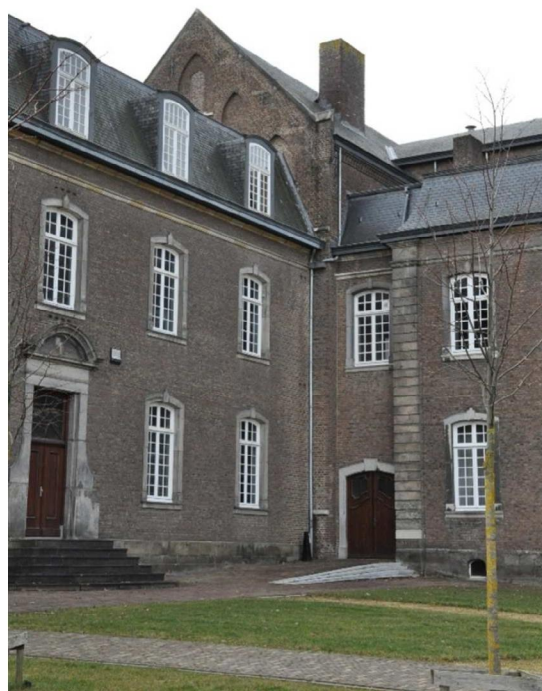
20 De oostelijke topgevel, vanuit het zuiden gezien.

21 De oostelijke topgevel vanuit het noordoosten gezien.

De oostelijke kopgevel was tot de aanbouw van de oostvleugel uit 1924 de eindgevel aan de oostzijde. Op historische foto's is te zien dat er in de geveltop hoge spitsboogvensters met traceringen en glas-in-lood waren. Bij de aanbouw van de oostvleugel zijn deze invullingen verwijderd. Nu zijn boven het dak van de aanbouw alleen de gemetselde spitsboogomlijstingen van de vensters nog zichtbaar, die dichtgemetseld zijn. De topgevel heeft gemetselde schouderstukken en er zijn oorspronkelijke gesmede krulankers. De oorspronkelijke trapvormige geveltop is verdwenen.

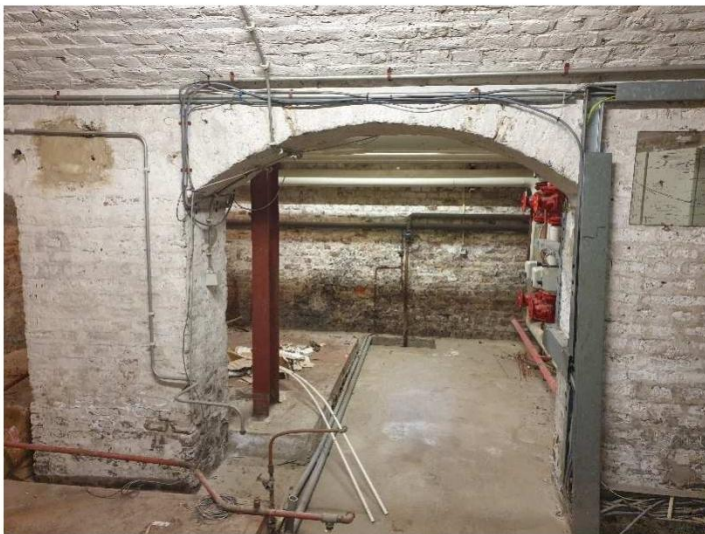
*indeling* – De kelder bestaat van oorsprong uit één ruimte, opgedeeld door twee binnenmuren op kolommen met spaarbogen. Er zijn in de late twintigste eeuw secundaire bakstenen binnenwanden in aangebracht, ter afscherming van de centrale verwarming.

*constructie* – De zijmuren en deelmuren zijn opgetrokken in baksteen en tussen de deelmuren zijn bakstenen gewelven aangebracht.

22 Interieur van de kelder uit 1873.

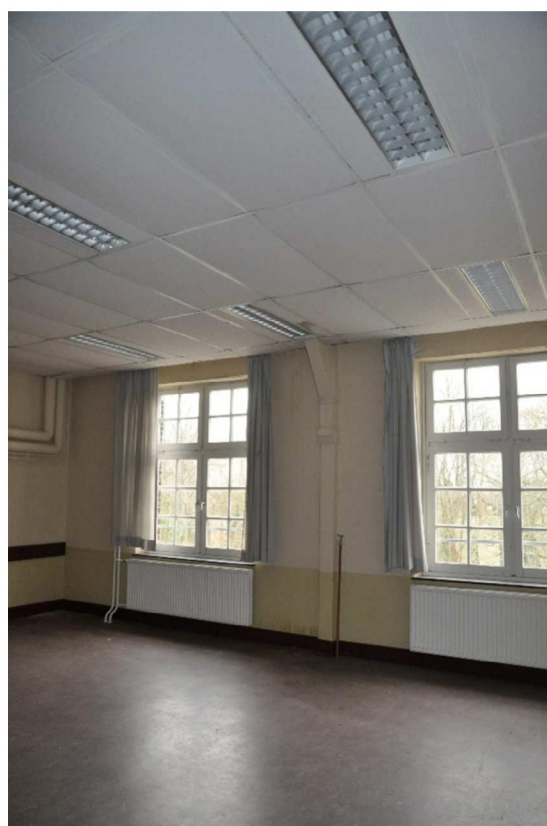
26 Muurstijl van één van de kapsanten in het meest oostelijke lokaal (vroeger kapel) op de tweede verdieping.

De kapconstructie is grotendeels aan het zicht onttrokken door de plafonds. In het oostelijke lokaal zijn de stijlen van het laatste kaspant zichtbaar: deze zijn op decoratieve hardstenen consoles geplaatst. Dit doet vermoeden dat de kapconstructie in deze zaal van oorsprong in het zicht was en een decoratieve functie had. Een hogere plafondhoogte correspondeerde hier ook met de – inmiddels dichtgezette – gotische vensters in de oostgevel uit 1873. De spanten moeten boven het plafond nog nader onderzocht worden. Ten westen van deze zaal is de kapconstructie in 1946 vernieuwd, als gevolg van de brand, waarbij er stalen spanten zijn aangebracht.

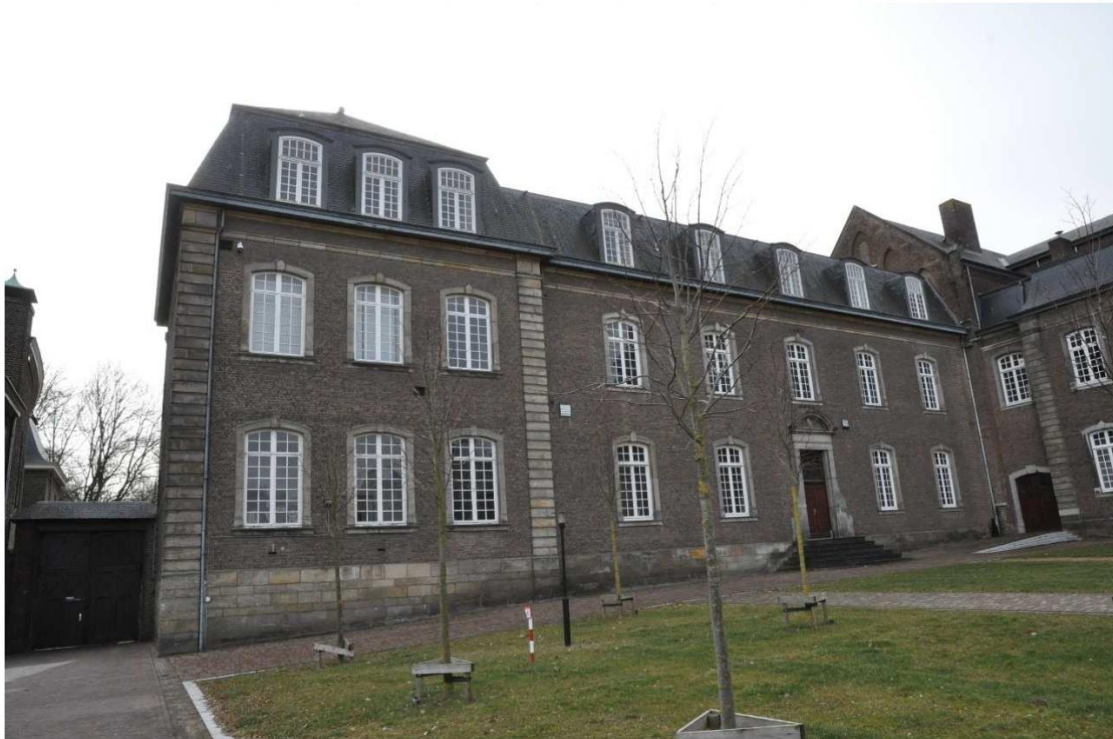
De noordelijke gevel is georiënteerd op de tuin van de abdij. Het hoekvolume is drie vensterassen breed, de lange vleugel telt vijf vensterassen. In de middelste vensteras van het lange volume is de hoofdtoegang, geaccentueerd met een trap en een natuurstenen omlijsting met vleugelstukken en een halfronde fronton. Er is een dubbele houten deur uit 1924 met sierpanelen en een decoratief ingedeeld bovenlicht. In het fronton is een geschilderd wapen aangebracht en de tekst 'ANNO DOMINI MCMXXIV'. In alle overige vensterassen is in elke bouwlaag een getoogd venster met natuurstenen omlijsting en een oorspronkelijk meerruits houten raam.

27 De noordgevel van de vleugel uit 1924, richting de formele tuin van de abdij.

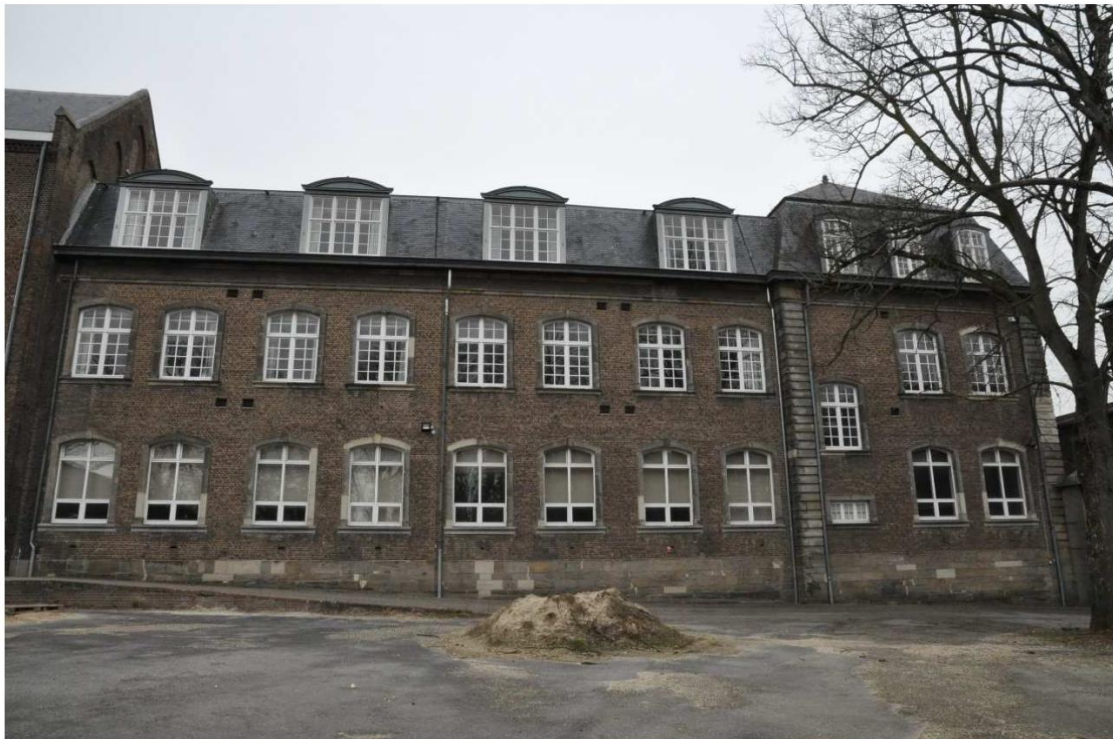
28 De zuidgevel van de vleugel uit 1924.

De zuidelijke gevel heeft acht vensterassen in het lange geveldeel en drie in het hoekvolume. In de lange gevel zijn in beide bouwlagen vensters met getoogde natuurstenen omlijstingen. Op de begane grond zijn de ramen vernieuwd, op de verdieping zijn ze nog oorspronkelijk en hebben ze een meerruits verdeling. In het hoekvolume zijn links twee afwijkend geplaatste vensters, ter hoogte van het trappenhuis. Het venster op de begane grond is een laag, rechthoekig model met drie vierruits ramen. Daarboven is een standaard getoogd venster. Rechts is in elke bouwlaag een getoogd venster. Deze vensters bevatten oorspronkelijke ramen met roedenverdeling.

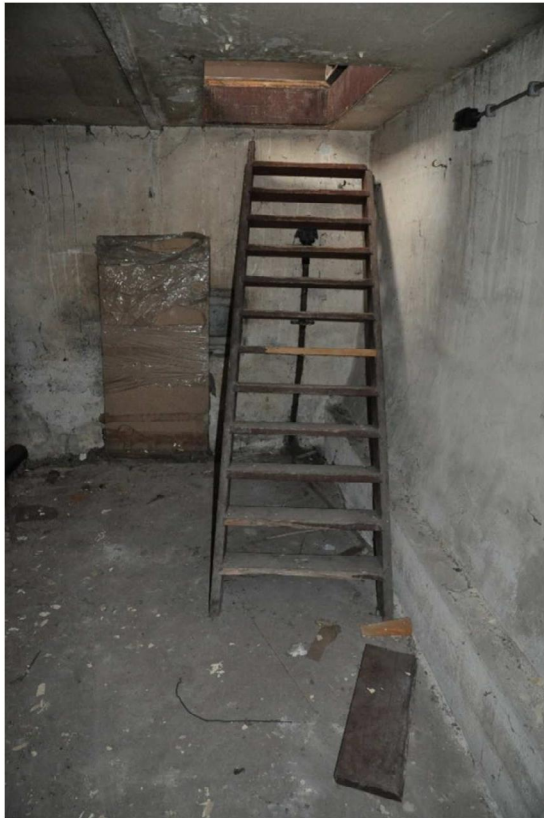
31 De kleine kelder onder het noordoostelijke deel van de gang.

Onder de noordoostelijke hoek van de gang bevindt zich een kleine kelderruimte. De toegang is via een luik in de vloer en een houten ladder. De ruimte wordt afgedekt door de houten balklaag van de begane grond. De wanden zijn gecementeerd.

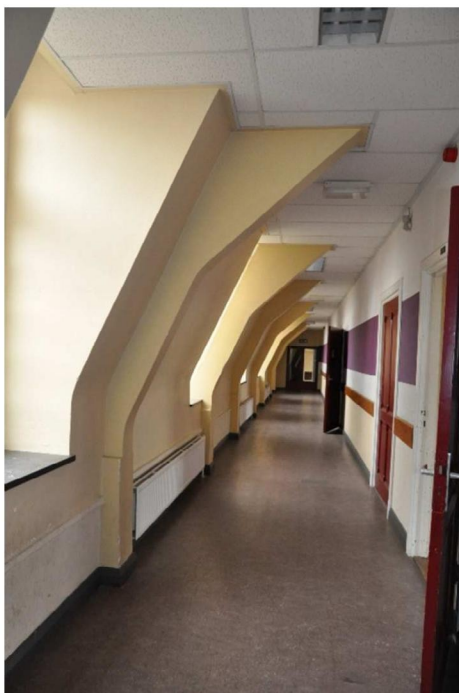
De kapconstructies uit 1924 zijn nog in tact en eveneens grotendeels aan het zicht onttrokken door plafonds. In de lange vleugel is er sprake van vuren houten spanten van één juk hoog, met korbelen. In het hoekpaviljoen zijn twee haaks op elkaar geplaatste verbeterde Hollandse spanten toegepast.

35 De afgewerkte kapspanen uit 1924.

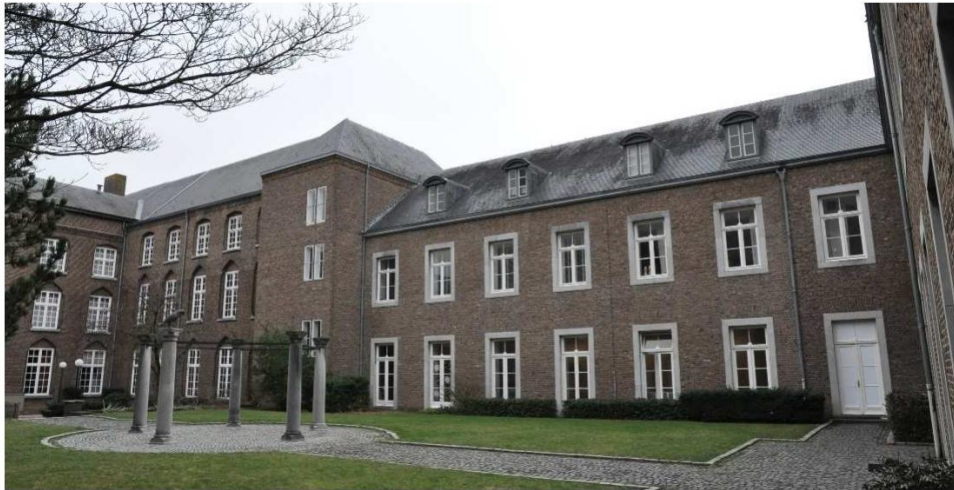
37 De noordgevel van de zuidwestelijke schoolvleugel. Links de uitbouw van het trappenhuis.

De noordelijke gevel ligt aan de pandhof en stamt uit 1976 en is in een historiserende stijl opgetrokken. Het muurwerk bestaat uit bruine baksteen. Links is een verhoogd volume dat de hal en het trappenhuis bevat, rechts is een brede vleugel met lokalen. De gevels van het trappenhuis zijn relatief gesloten, op smalle, hoge vensters in de noord- en oostgevel na. Op de begane grond van de lange gevel zijn zeven dubbele tuindeuren met bovenlicht, op de verdieping zijn zeven vensters. Alle gevelopeningen hebben hardstenen omlijstingen en een gemetselde ontlastingsboog daarboven. Alle ramen en deuren stammen uit 1976 en zijn qua model geïnspireerd op oudere ramen en deuren uit circa 1900.

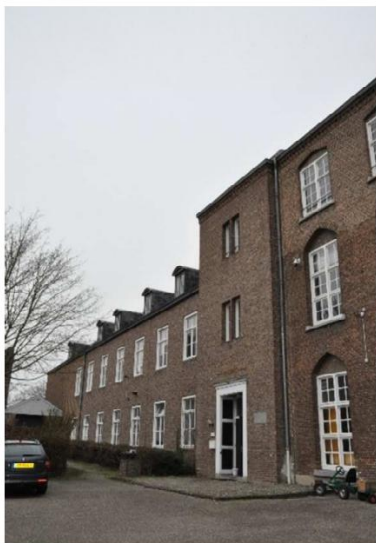
38 De zuidgevel, herbouwd in 1976.

De zuidelijke gevels zijn eveneens in 1976 nieuw tot stand gekomen en zijn opgetrokken in bruine baksteen. In de vooruitgeschoven gevel van het oostelijke volume bevindt zich de hoofdentree met een houten omlijsting en een dubbele toegangsdeur in een portiek. Daarboven zijn in elke bouwlaag twee smalle vensters. In het lange geveldeel links zijn zeven vensterassen met in elke bouwlaag een venster. Boven de vensters zijn gemetselde ontlastingsbogen in het muurwerk aangebracht. De ramen zijn van het zelfde, historiserende model als in de noordgevel.

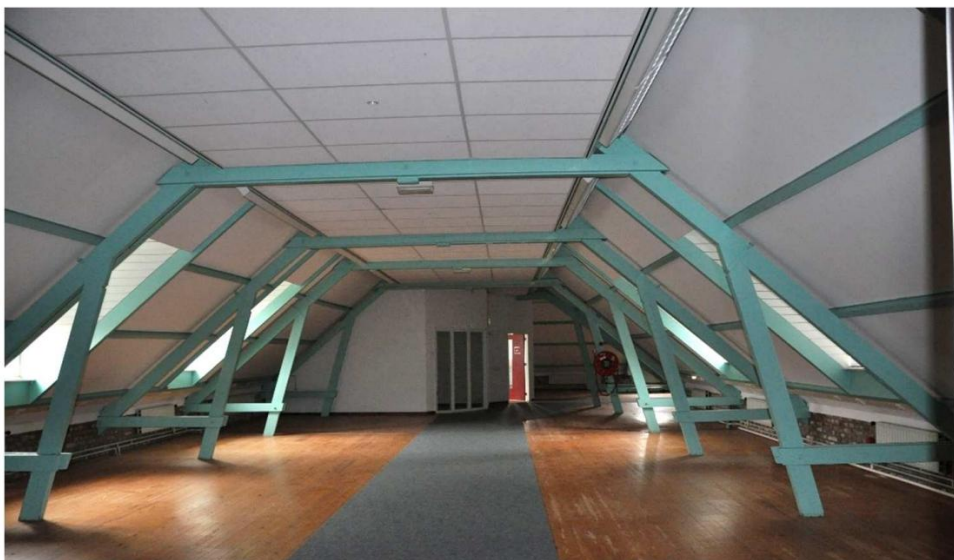
40 De kapconstructie boven de zuidwestelijke vleugel, gemaakt in 1976.

*constructie* – Alle balklagen zijn uitgevoerd in gewapend beton. De kapconstructie van de lange vleugel bestaat uit traditionele houten spanten met kreupele stijlen, relatief ouderwets voor de bouwtijd. De constructie loopt door tot in de zuidelijke hoek van de westvleugel. Boven het trappenhuis is een aparte kapconstructie met een viertal houten spanten met kruisschoren en kreupele stijlen.

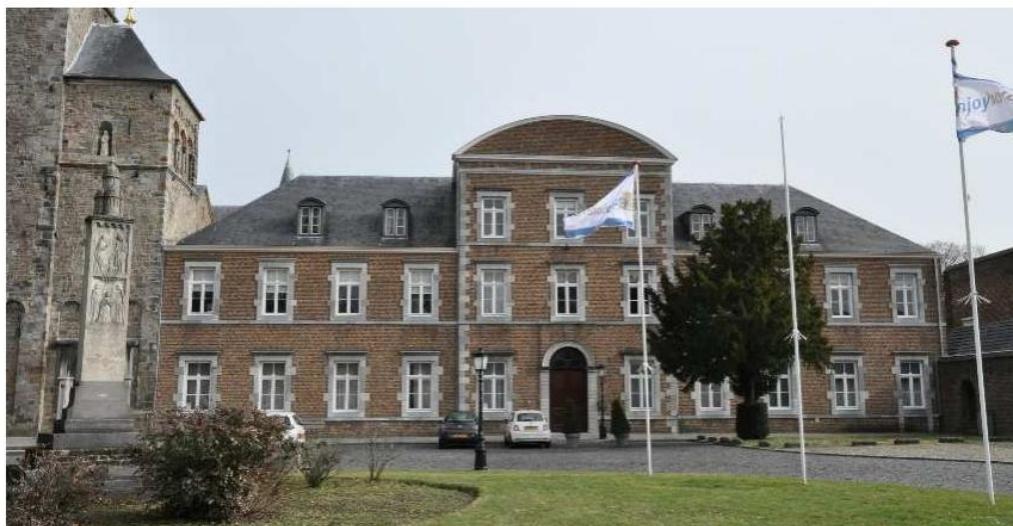
41 De westgevel van de westvleugel, herbouwd in 1977 naar ontwerp uit 1848.

De voorgevel aan de westzijde is gereconstrueerd naar de situatie die tussen 1849 en 1976 bestond. Die opzet was ontworpen door architect Klausener uit Burtscheid en heeft een klassieke opzet met drie hoofdtraveeën, waarvan de middelste als een risaliet is uitgebouwd. Deze bevat de hoofdtoegang en wordt bekroond door een gebogen fronton. De toegang heeft een rondboogvormige hardstenen omlijsting en bevat de herplaatste, oorspronkelijke dubbele houten deur en een bovenlicht met cirkelvormen in de roedenverdeling. Links en rechts van de toegang en op de verdieping zijn vensters. In beide zijvleugels zijn in beide bouwlagen vier vensters. Alle vensters hebben een hardstenen omlijsting met uitstekende blokken en hebben een geprofileerde architraaf aan de bovenzijde. De ramen zijn vernieuwd naar oud model in 1977. Bij de herbouw in 1977 is nieuw bakstenen muurwerk aangebracht, maar een groot deel van de hardstenen gevelelementen (venster- en deuromlijstingen, profiellijsten, hoekkettingen zijn herplaatst.

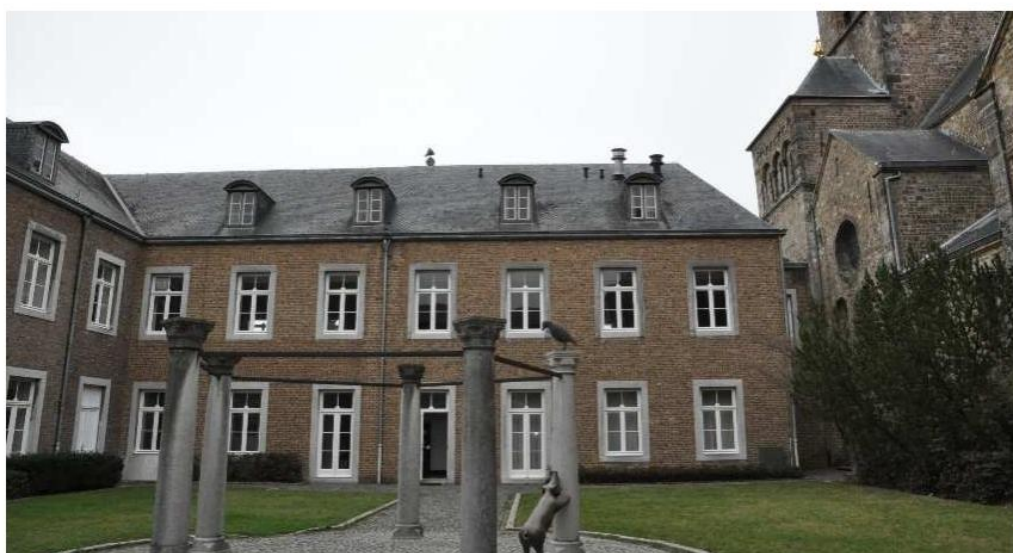
42 De oostgevel van de westvleugel, herbouwd in 1977.

De gevel aan de pandhofzijde is eveneens geheel herbouwd in 1977, waarbij deze een andere vormgeving heeft gekregen. De oorspronkelijke gevel was sober van opzet: bakstenen muurwerk met gemetselde segmentbogen boven de vensters (zie afb.14). De nieuwe gevel werd afgestemd op de herbouwde zuidwestvleugel en de gevelopeningen kregen hardstenen omlijstingen met gemetselde segmentbogen erboven. Het raammodel uit 1849 met halve bol in het bovenlicht werd wel gekopieerd. De gevel is nu zeven vensterassen breed en heeft op de begane grond in het midden drie dubbele tuindeuren, geflankeerd door steeds twee vensters. Op de verdieping zijn vijf vensters.

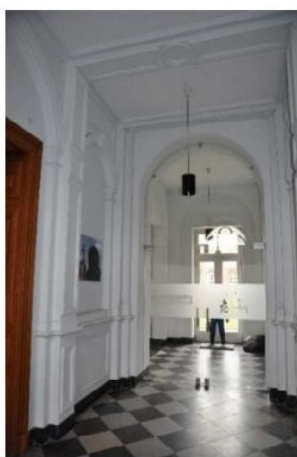
44 De entreehal met hersteld stucwerk uit 1977.

*afwerkingen* – De entreehal is voorzien van stucwerk in neoclassicistische stijl en is een kopie van het stucwerk uit 1849. Er zijn drie oudere eiken paneeldeuren herplaatst, die uit circa 1800 dateren: één op de begane grond en twee op de verdieping, alle in het halletje bij het noordelijke trappenhuis. Aan weerszijden van de hal zijn twee dubbele hoge paneeldeuren uit 1977. De trappenhuizen zijn van donkere hardsteen met stalen leuningen. In de gang is een waterput afgedekt met een glasplaat: mogelijk betreft dit een oude put die in 1977 is herontdekt bij de herbouw van de vleugel.
