# *Projectplan Hotel Oranjeoord te Hoog Soeren*

in het kader van renovatie

Ruimte voor Advies / Harleman Natuur & Landschap  
in opdracht van Afdeling Vastgoed & Grond, Gemeente Apeldoorn  
Datum: 9 december 2025 (bijgewerkt 2 maart 2026)

| <b>Betreft</b> | Aanvraag omgevingsvergunning inzake een flora- en fauna-activiteit |

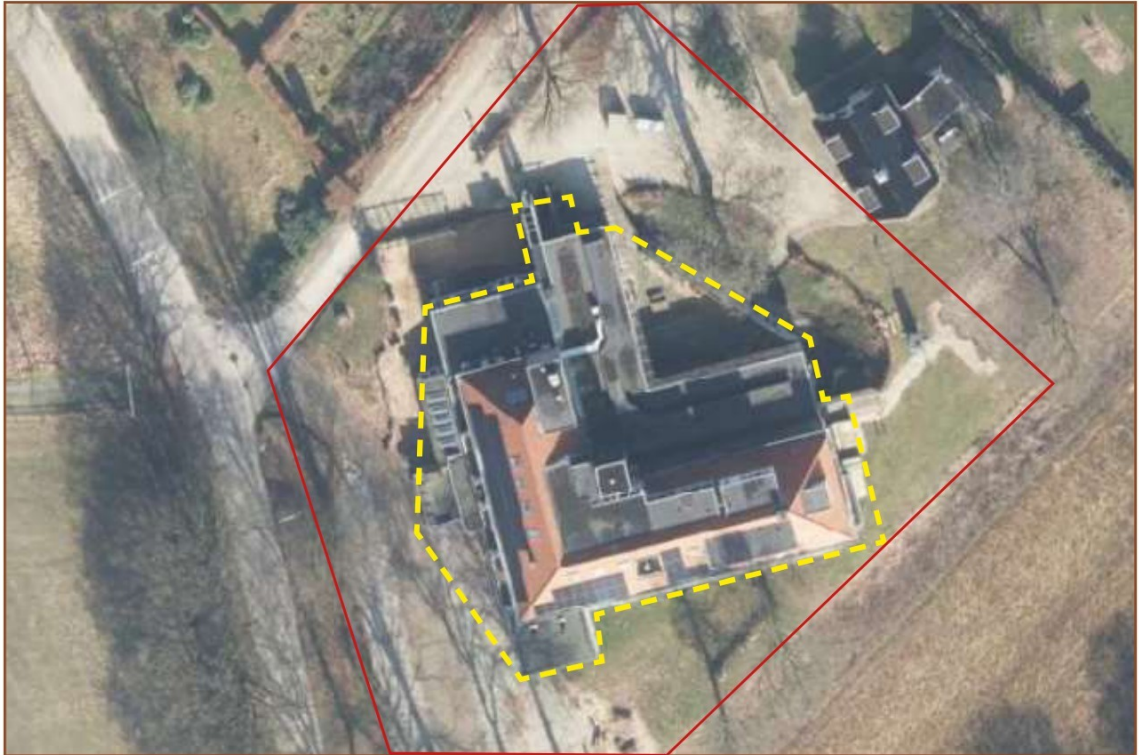
*Afb. B.1 - Globaal overzicht te renoveren gebouw (geel kader) en het te herinrichten omliggende gebied (rood kader). Rechtsboven de bedrijfswoning, die buiten de werkzaamheden valt.*

Aan de buitenzijde lijken de benodigde ingrepen geringer; in ieder geval overzichtelijker. Het beperkt zich tot het oplossen van bouwkundige knelpunten, zoals lekkende goten, rotte delen in dakkapellen en dakoverstekken en herstel van dilatatievoegen. Echter, voor deze werkzaamheden aan de buitenzijde van het gebouw is wél een vergunning nodig vanwege de aanwezige beschermde verblijfplaatsen van huismus en vleermuis. In het terrein daaromheen gaat het om het realiseren van parkeerplaatsen en infrastructurele werken (zie bijlage B). De ingrepen vallen onder de noemer 'ruimtelijke ontwikkeling en inrichting'.

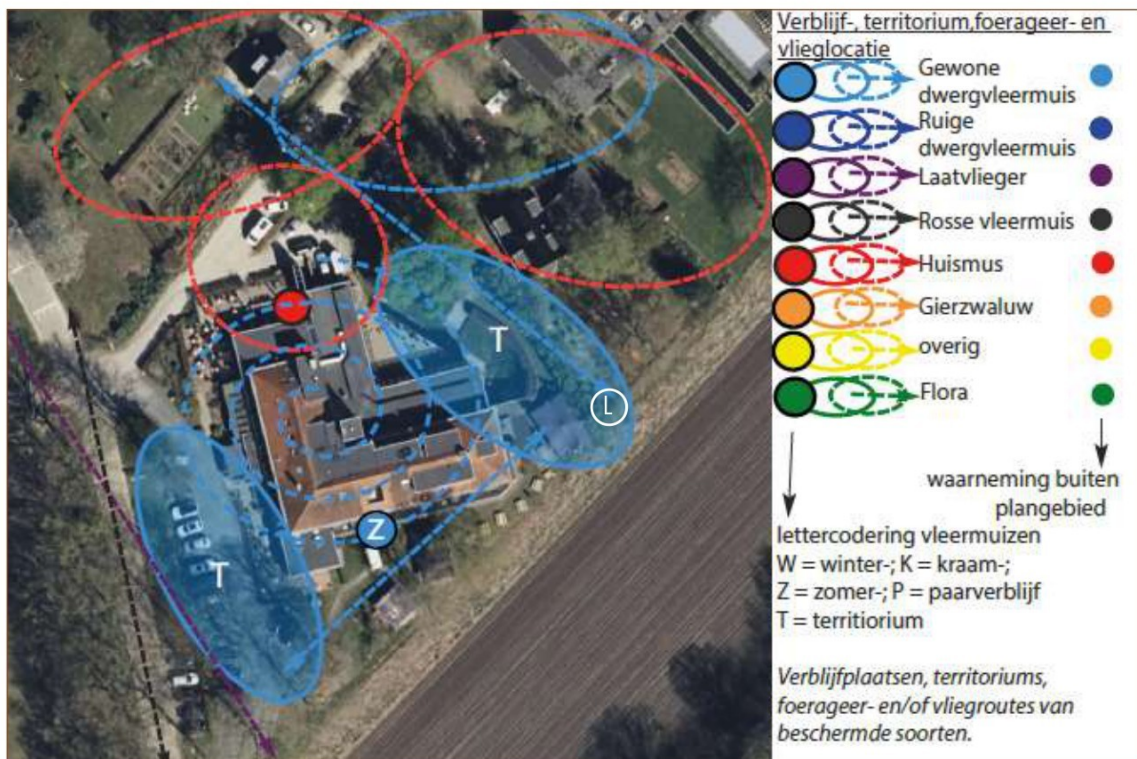
Afb. C.1 - Bevindingen soortgerichte onderzoeken Hotel Oranjeoord te Hoog Soeren.

Tijdens het onderzoek is één in gebruik zijnde verblijfplaats van huismus vastgesteld, aan de noordzijde van het gebouw, in de ombouw boven het raam van de begane grond (zie bijlage C). Huismus werd tevens volop kwetterend aangetroffen tijdens de veldbezoeken, zowel bij het voormalige hotel zelf als in de hagen en tuinen van de naastgelegen woningen. Huismus gebruikt het gebied om te nestelen, te foerageren en te rusten.

Tijdens de inventarisaties zijn gewone dwergvleermuis, laatvlieger en rosse vleermuis waargenomen in en/of in de directe omgeving van het onderzoeksgebied. Er zijn drie vaste verblijfplaatsen vastgesteld. In de zuidgevel in het dakoverstek is één zomerverblijfplaats aangetroffen. Het ging om één uit-/invliegend exemplaar dat tijdens twee inventarisaties op dezelfde locatie werd waargenomen; geen enkele keer ging het om twee of meer dieren bijeen. De verblijfplaats bevindt zich bij een voormalige doorvoer van de regenpijp. Tijdens de najaarsrondes zijn twee paarterritoria aan de west- en oostzijde van het gebouw vastgesteld, wat wijst op twee aparte paarverblijven. De exacte locaties zijn niet vastgesteld.

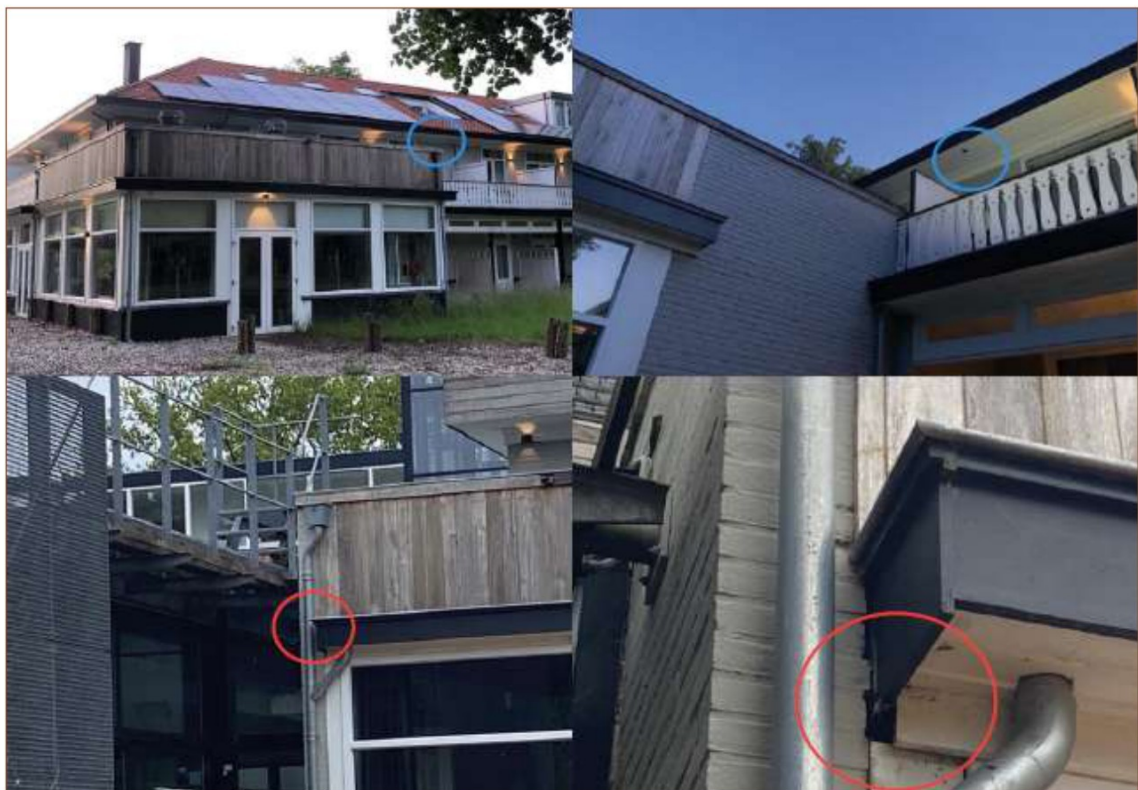
Afb. C.2 - Foto's van de locatie van de aangetroffen verblijfplaatsen van gewone dwergvleermuis (blauw) en huismus (rood).

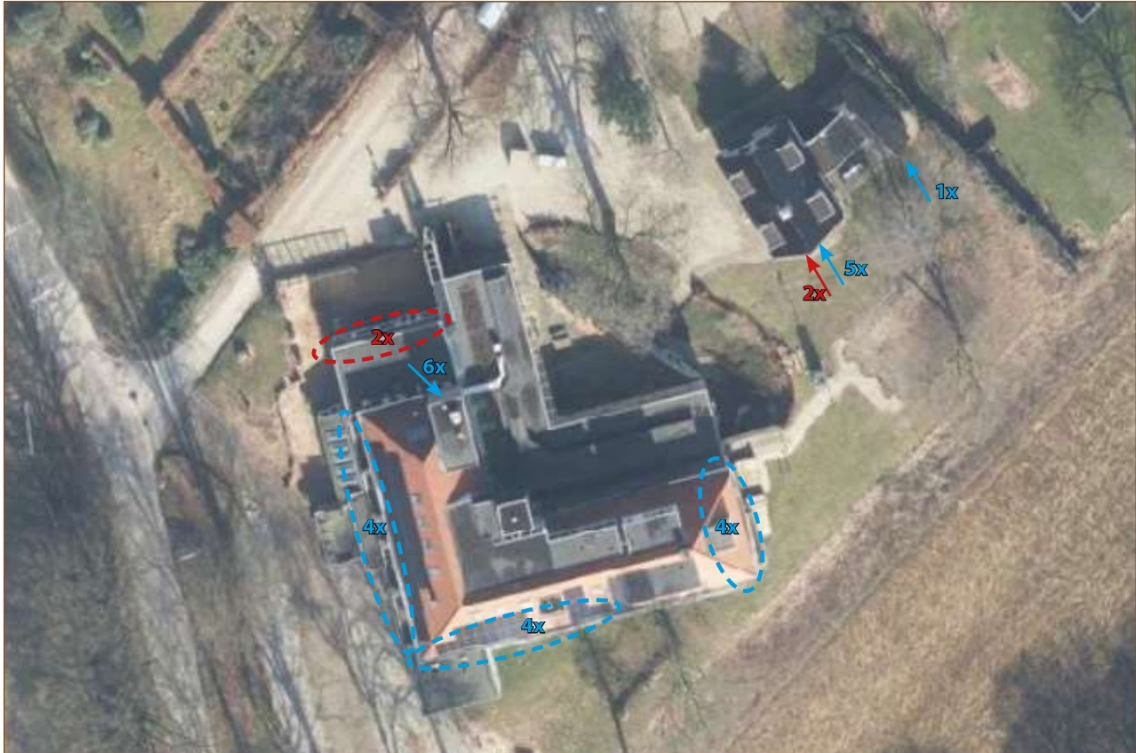
Afb. D.1 - Locaties tijdelijke kasten huismus en vleermuizen en zoekgebied permanente verblijfplaatsen huismus en vleermuizen. Tijdens de renovatie worden de locaties van de permanente voorzieningen bepaald in overleg met een ecologisch deskundige.

De kasten worden op minstens 3 meter hoogte geplaatst, buiten de invloedssfeer van de werkzaamheden (voor de locaties zie bijlage D.1). De locatie voorziet in voedsel, dekking, zandbaden en water. Hiermee wordt aan de vereisten uit het Kennisdocument Huismus 2.1 (Bij12, 2023) en de 'Toelichting voor aanvraag omgevingsvergunning flora- en fauna-activiteit onder de Omgevingswet (Ow) voor verboden genoemd in Besluit activiteiten leefomgeving (Bal)' (Provincie Gelderland) voldaan. Er wordt voorafgaand aan de start van de ingreep een gewenningsperiode van ten minste 3 maanden in acht genomen.

De voorzieningen worden op minimaal 3 meter hoogte aangebracht, met een vrije aanvliegroute en met verschillende exposities op de windrichtingen (voor de locaties zie bijlage D.1) De tijdelijke kasten worden pas verwijderd nadat aan de gewenningstijd van de permanente vervangende voorzieningen (3 maanden in de actieve periode) voldaan is én de kasten niet in gebruik zijn. Uiteraard kunnen de kasten ook blijven hangen. Hiermee wordt aan de vereisten uit het Kennisdocument Gewone dwergvleermuis (BIJ12, 2024) en de 'Toelichting voor aanvraag omgevingsvergunning flora- en fauna-activiteit onder de Omgevingswet (Ow) voor verboden genoemd in Besluit activiteiten leefomgeving (Bal)' (Provincie Gelderland) voldaan.

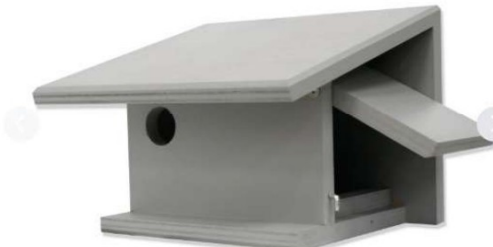
## Huismuskast HMT1

Deze huismuskast is speciaal ontworpen voor de mitigatie van nestplekken van huismussen.

Afb. D.2 - Technische informatie tijdelijk huismusverblijf HMT1 (Unitura).

Als tijdelijke mitigatie voor de aangetroffen nestplaats (1) van huismus worden 2 huismuskasten van het type Unitura HMT1 opgehangen (voor maatvoering en type zie Bijlage D.2) aan de zuidoost gevel van de naastgelegen bedrijfswoning.

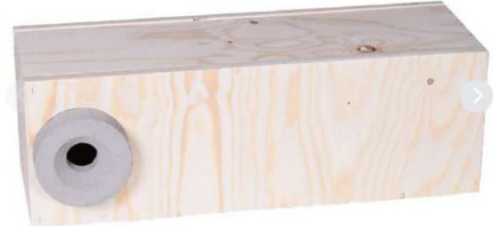
Afb. D.3 - Technische informatie inbouw huismusverblijf HMP3 (Unitura).

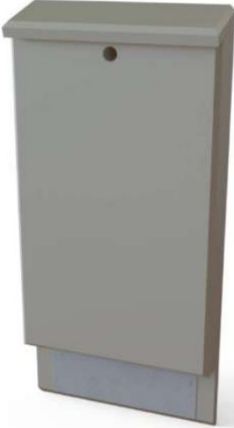
Afb. D.4 - Technische informatie tijdelijk vleermuisverblijf VMT1a (Unitura).

Als tijdelijke mitigatie voor de drie zomer-/paarverblijfplaatsen voor gewone dwergvleermuis worden 12 tijdelijke vleermuiskasten (Unitura VMT1a) opgehangen. Hiervan worden er 5 aan de zuidoost gevel van de bedrijfswoning bevestigd, 1 aan de zuidoost gevel het houten bijgebouw van de bedrijfswoning en 6 stuks aan de noordwest zijde van de houten opbouw van het hotel (voor maatvoering en type zie Bijlage D.4). De bedrijfswoning is niet meer in gebruik en er is geen sprake van lichtverstoring vanuit de ramen. De gevelverlichting wordt buiten werking gesteld.

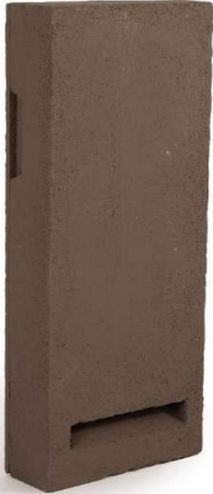
## IB VL 05 VLEERMUIS INBOUWKAST

Deze inbouwsteen is ideaal voor vleermuizen als zomerverblijf, paarverblijf en bij milde winters als winterverblijf. Welke soort gebruik maakt van de inbouwsteen is afhankelijk van het gebied waar de inbouwsteen wordt toegepast en welke soorten daar al voorkomen.

Afb. D.5 - Voorbeeld permanente inbouwvoorziening vleermuis (Vivara Pro).

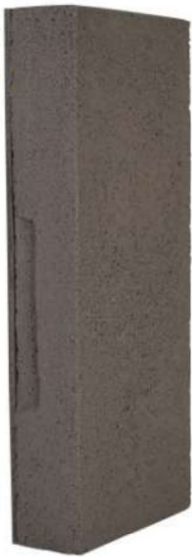
## IB VL 15 VLEERMUIS INBOUWKAST

**IB VL 15 Vleermuis Inbouwkast**
