Natuurtoets soortbescherming  
*Planontwikkeling*  
*Hotel Oranjeoord*  
Hoog Soeren 134, Gemeente Apeldoorn

| Titel | Natuurtoets, soortbescherming Hotel Oranjeoord te Hoog Soeren 134 te Hoog Soeren, gemeente Apeldoorn |
| Datum | 31-december-2024 |

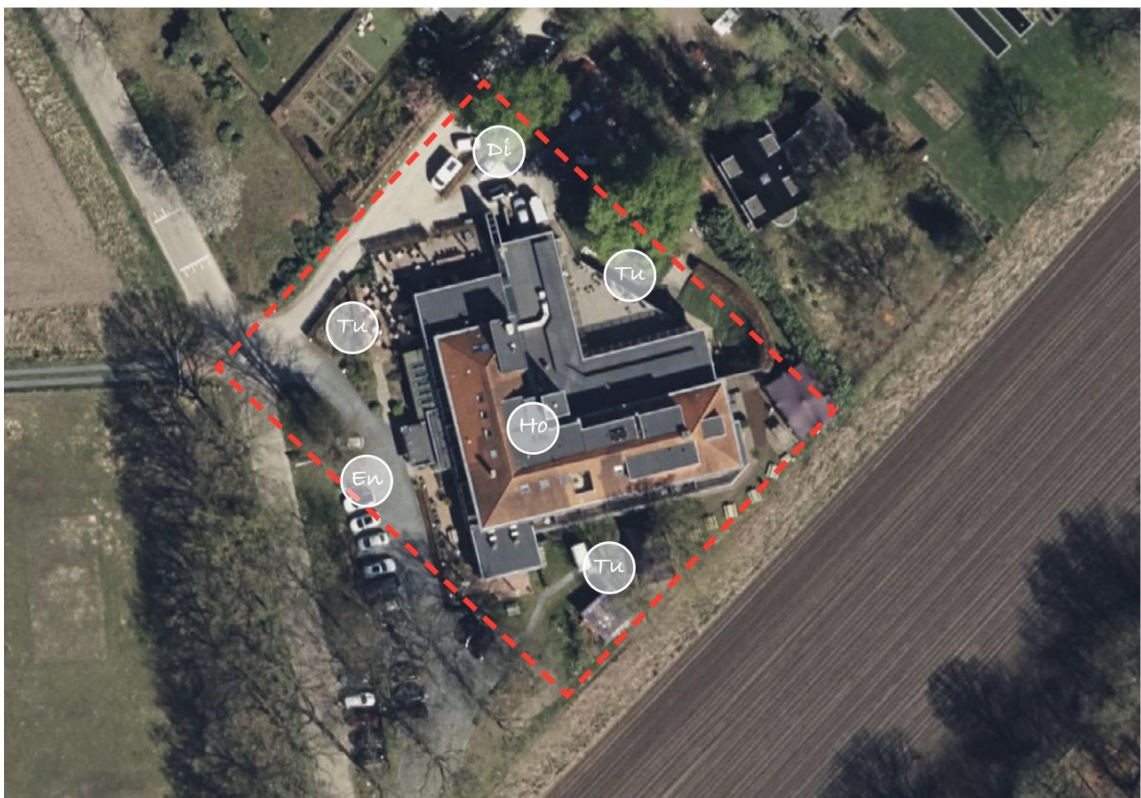
Afb. 1.1: Ligging van het plangebied op een actuele luchtfoto. Het rode kader geeft het plangebied aan. Bron ondergrond: Pdok, actuele luchtfoto, nov. 2024. Legenda: Ho = hotelgebouw; En = Entree en parkeren; Tu = tuin, terras en gazon; Di = dienstingang/werkruimte/laden en lossen.

De onderzoekslocatie omvat een voormalig hotel, bekend onder de naam Oranjeoord; een twee verdiepingen tellend gebouw, bijbehorende bedrijfs- en opslagruimten en een perceelsinrichting met tuin, verhardingen en parkeerplaatsen. De bedrijfswoning, ten noorden van het hotel, behoort niet tot het plangebied. Afbeelding 1.1 geeft de ligging van het plangebied weer.

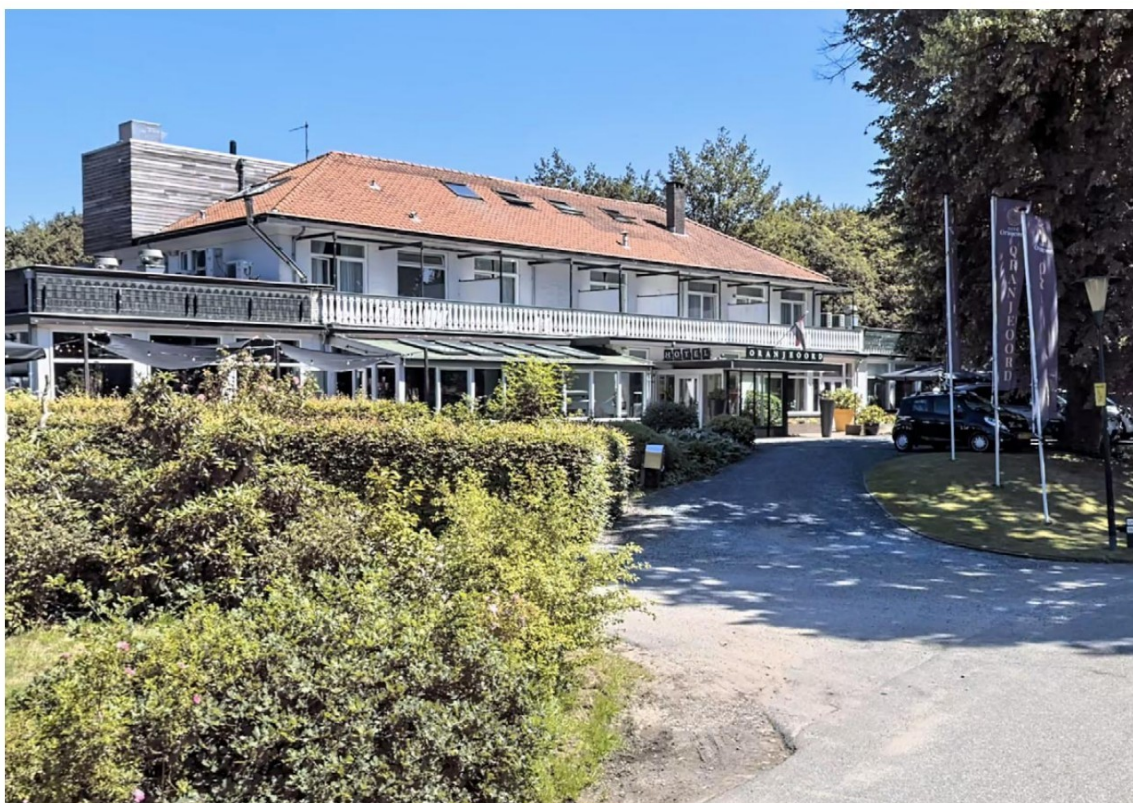
Afb. 1.2: Beeld van Hotel Oranjeoord, tijdens het hoogseizoen van 2022. Bouwkundig, evenals het aanzien van het hotel is sindsdien weinig gewijzigd, behalve zonnepanelen op het dak. Bron: Apple kaarten, geraadpleegd nov. 2024.

Het gebouw staat leeg; de vorige eigenaar is failliet en het pand is met inboedel en al aangekocht door gemeente Apeldoorn. Het wordt verwarmt en verlicht. Er is 24-uurs bewaking. Er zijn geen sporen van vandalisme. Het staat erbij alsof het in gebruik is. Dit laatste is te zien op afbeelding 1.2; een afbeelding van twee jaar geleden.

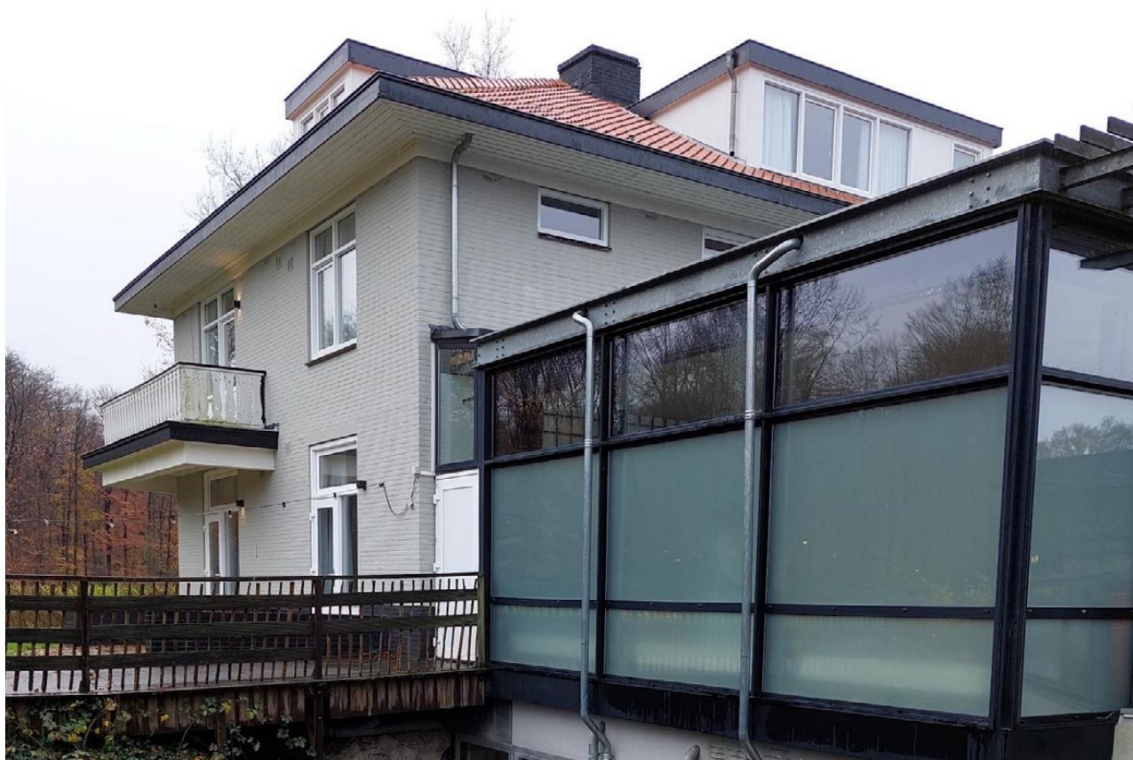
Afb. 1.3: Beeld van het pand aan de achterzijde met een goed beeld van de dakkapellen en de brede dakoverstekken. Op de voorgrond een recente uitbouw met daaronder de kelderruimte. Foto [redacted] 22 nov. 2024.

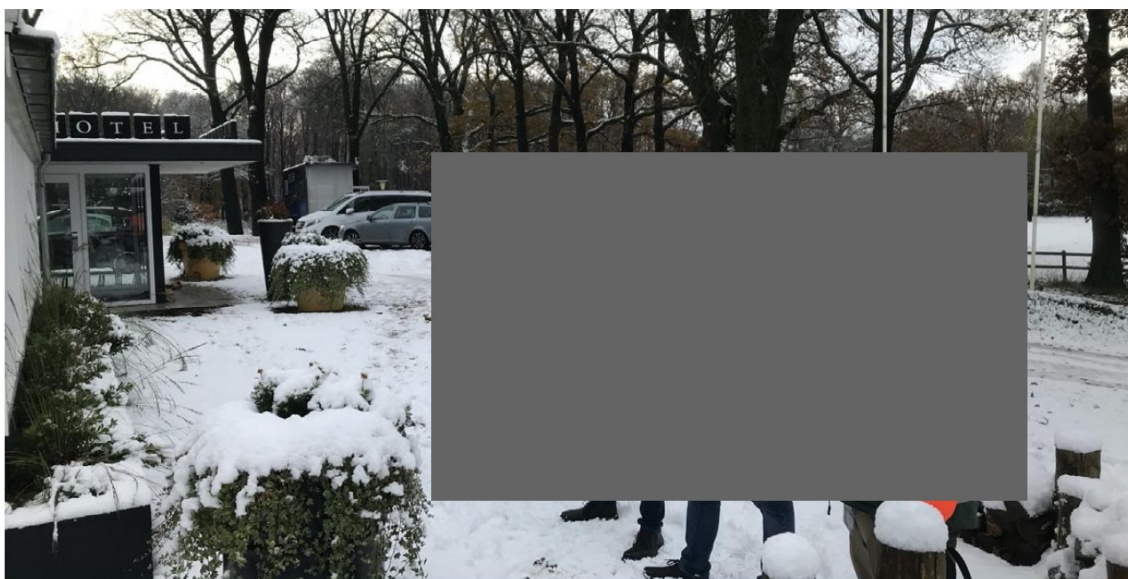
Afb. 2.1: Beeld van de veldverkenning –inspectie van de voorgevel van het hotel– met van links naar rechts: [redacted] (ecoloog), [redacted] (bouwkundig adviseur), [redacted] (ecoloog) en [redacted] (ecoloog) op 22 nov. 2024.

Tijdens dit veldbezoek is het pand onderzocht op de (mogelijke) aanwezigheid van beschermde flora en fauna (zie afb. 2.1). Daarbij is in het bijzonder gelet op (mogelijke) verblijfplaatsen van marterachtigen, jaarrond beschermde nesten en verblijfplaatsen van vogels en vleermuizen en de geschiktheid van het buitenterrein als foerageergebied voor verschillende soorten. Gegevens van de vorige gebruiker en terreinbeheerder zijn niet meer te achterhalen. [REDACTED] lichtte tijdens het veldbezoek uitvoerig de benodigde de bouwkundige maatregelen toe en de wijze van uitvoer. Verder werd besproken in hoeverre beschermde soorten belemmeringen in het werk veroorzaken en welke alternatieven haalbaar zijn. De mogelijkheden, onmogelijkheden en gewenste planwijzigingen komen in dit rapport uitgebreid aan bod.

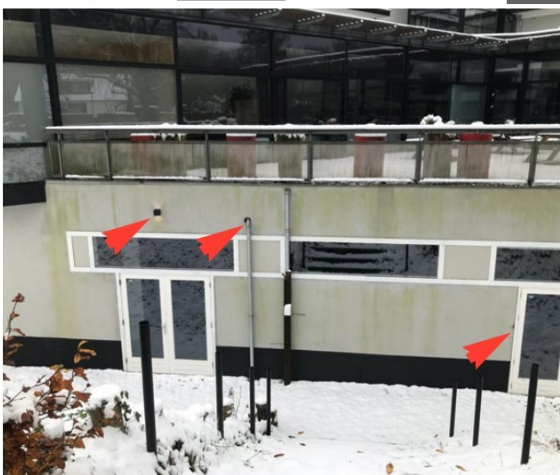
Afb. 2.2: Kelderverdieping, zonder toegangen/openingen in de gevel, zonder spouw en met vochtschade.

- 8 de kelderverdieping. Deze is zonder geschikte toegangen. De buitengevel is strak van vorm, zonder openingen. Daarbij is de kelderverdieping sterk verwarmd en droog, met inbegrip van de opslagruimten, waardoor ze eigenlijk (met name in de winterperiode) ongeschikt zijn.

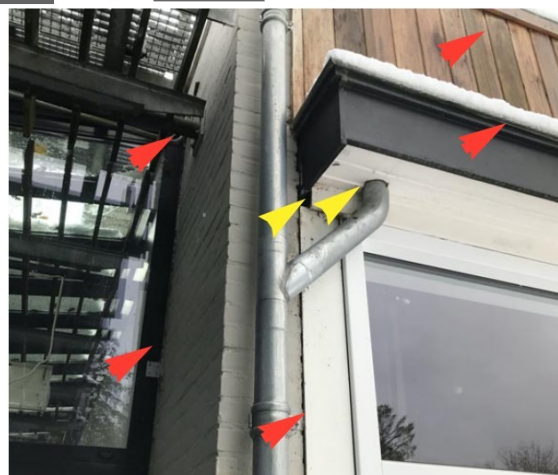
Afb. 2.3: Begaande grond met toegangen bij dakoverstekken en bij hemelwaterdoorvoeren. Kozijnen en betimmering zonder kieren of open delen.

- 4 de lagere dakoverstekken, met toegangen langs de hemelwaterdoorvoeren met veegsporen, zoals aan zuidzijde van de entree. Deze geven toegang tot achter de betimmering. Eveneens geschikt en kansrijk;
- 5 de begane grond met een ontbrekende dilatatievoeg en enkele ventilatievoegen aan de zuidgevel en toegang tot de spouw, met name het bovenste deel van de dilatatievoeg is geschikt, het onderste deel minder.

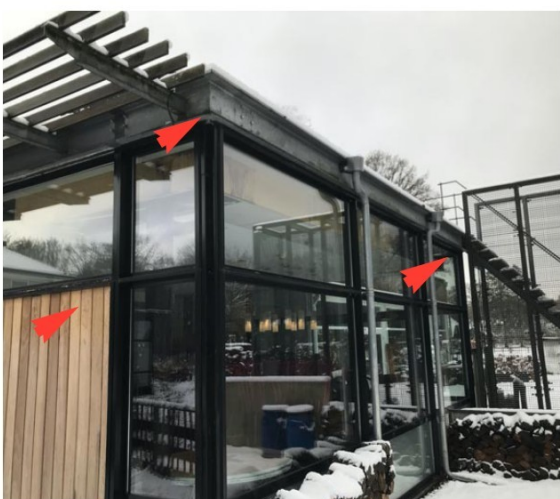
Afb. 2.4: Begaande grond met uitbouw van staal, glas en houten bekleding zonder mogelijke verblijfplaatsen.

- 6 de uitbouwen van glas en staal op de 1e verdieping en begane grond. Ook weer strak (zorgvuldig) afgewerkt zonder kierende delen. Ook hier ontbreken de mogelijkheden voor vleermuizen;

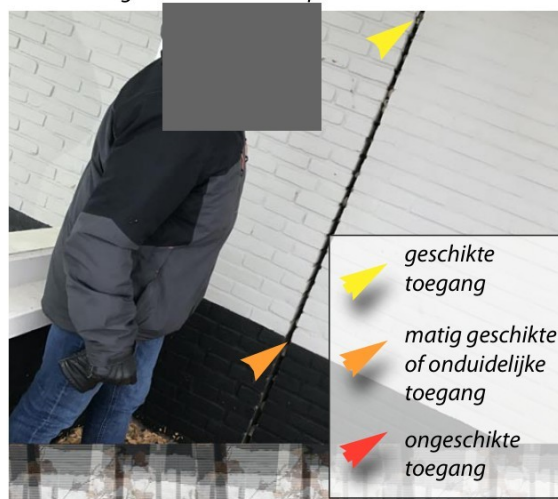
Afb. 2.5: Begaande grond en 1e verdieping met ontbrekende dilatatievoeg en toegang tot de spouw.

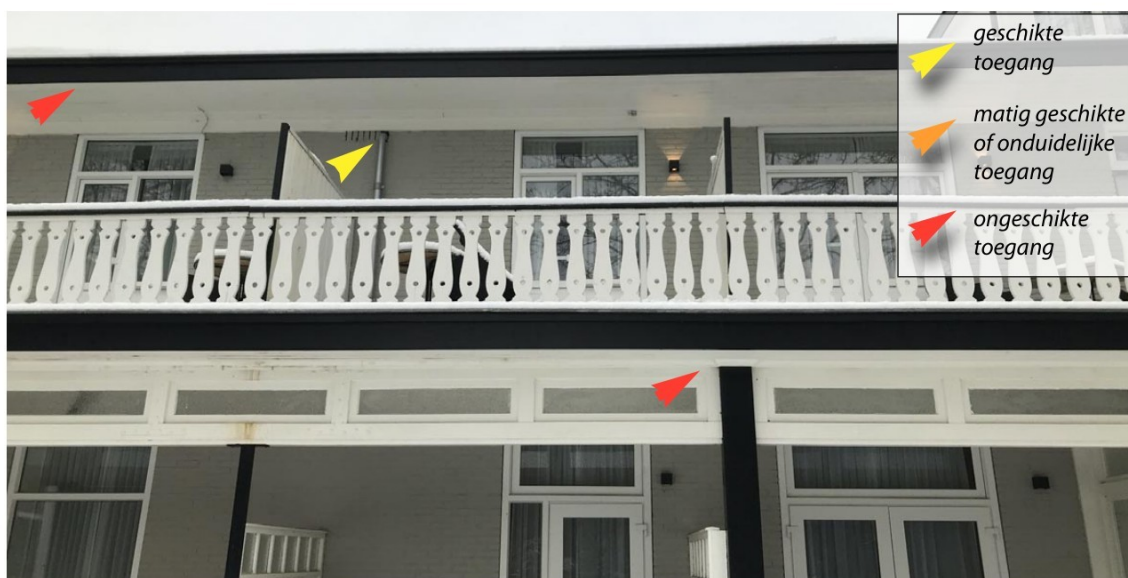
Afb. 2.6: Beeld van de verdiepingvloer met balkons, goed aangesloten kozijnen en dakoverstekken. Toegangen tot de spouw via de hemelwatertoevoeren en ventilatieroosters.

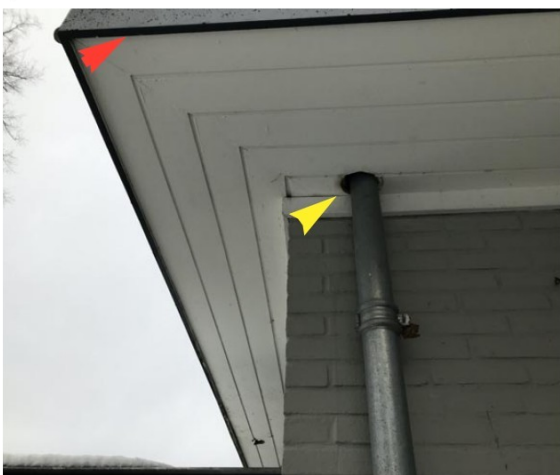
Afb. 2.7: 1e verdieping met toegang tot achter het knieschot via de hemelwatertoevoer, veegplek aanwezig.

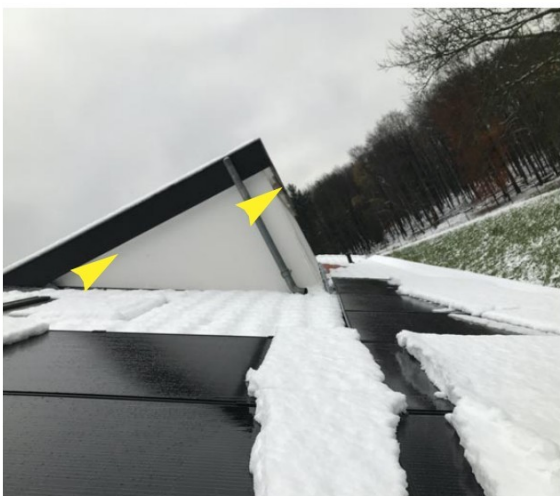
Afb. 2.9: Dak op de 2e verdieping met platte pan, zonnepanelen en dakkapel.

- 1 het dak met de bedekking van dakpannen (vlakke pan), nokpannen en schoorsteen. De geschiktheid is moeilijk vast te stellen. Het is niet bekend hoe de ruimte is tussen pan en dakbeschot. Er zijn geen windveren of boeiplanken; de pannen steken nergens uit; de dakhelling is voor vleermuizen erg flauw. Het dak lijkt daardoor matig geschikt als verblijfplaats voor vleermuizen, maar uitsluiten kunnen we niet.

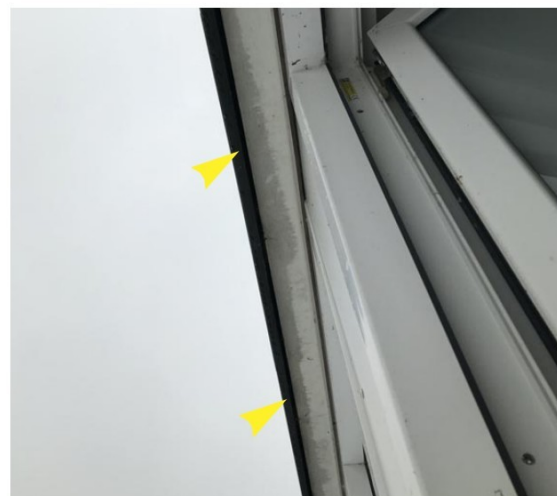
Afb. 2.10: Detail van de kierende bloeidelen van de dakkapel. De ruimte is groot genoeg voor vleermuizen.

- 1 de dakkapellen aan de zuid en noordzijde, met fors kierende boeiplanken die toegang geven tot de ruimte achter de betimmering, deze locaties zijn erg geschikt, en kansrijk;
- 2 het dakoverstek, met toegangen langs de hemelwaterdoorvoeren en enkel rotte delen (west en zuidzijde) die toegang geven tot achter het knieschot. Er zijn langs de opening veegsporen aanwezig die mogelijk van vleermuizen zijn (niet met zekerheid vast te stellen). Deze toegangen beoordelen we als erg geschikt en kansrijk;
- 3 de 1e verdieping met een ontbrekende dilatatievoeg aan de zuidgevel die toegang geeft tot de spouw. Gezien de locatie op het zuiden ook erg geschikt en kansrijk;

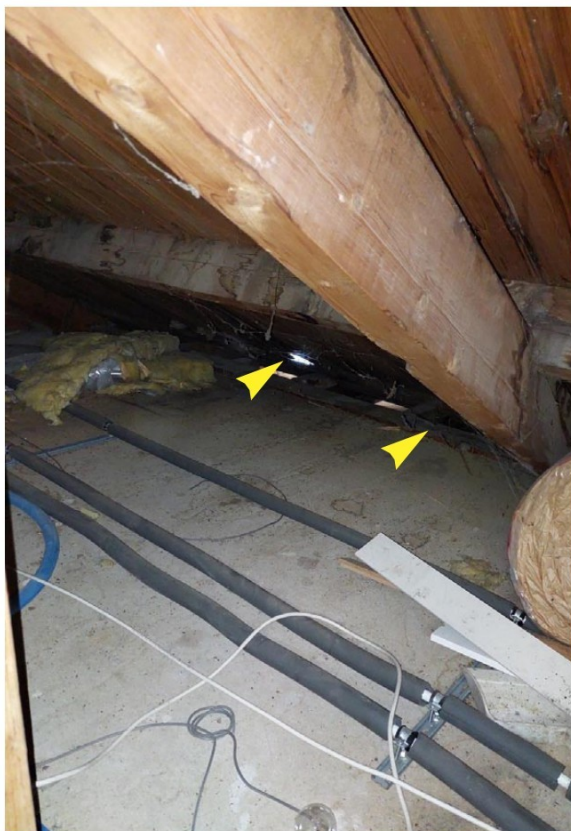
Afb. 3.3: Huidige situatie achter het knieshot, met kabels en leidingen en losliggende isolatierollen. Halverwege de foto is enigszins verdiept de spouwmuur zichtbaar. Een rotte plek in het dakbeschoot geeft van buitenaf toegang tot de ruimte. Foto: [redacted] 22 november 2024.

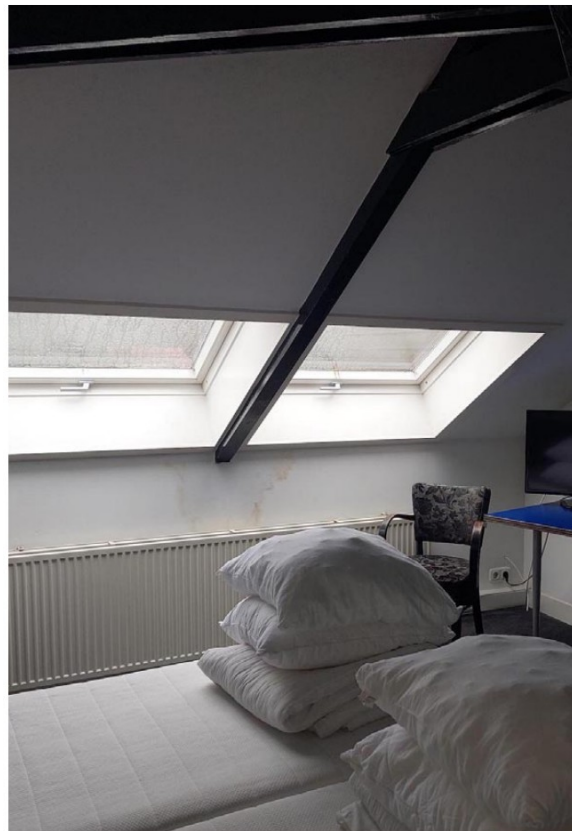
Afb. 3.4: Knieschotten vanaf de binnenzijde gezien, afgetimmerd, hier met een waterschade vanuit een lekkende constructie bij de dakramen. Foto: [redacted] 22 november 2024.

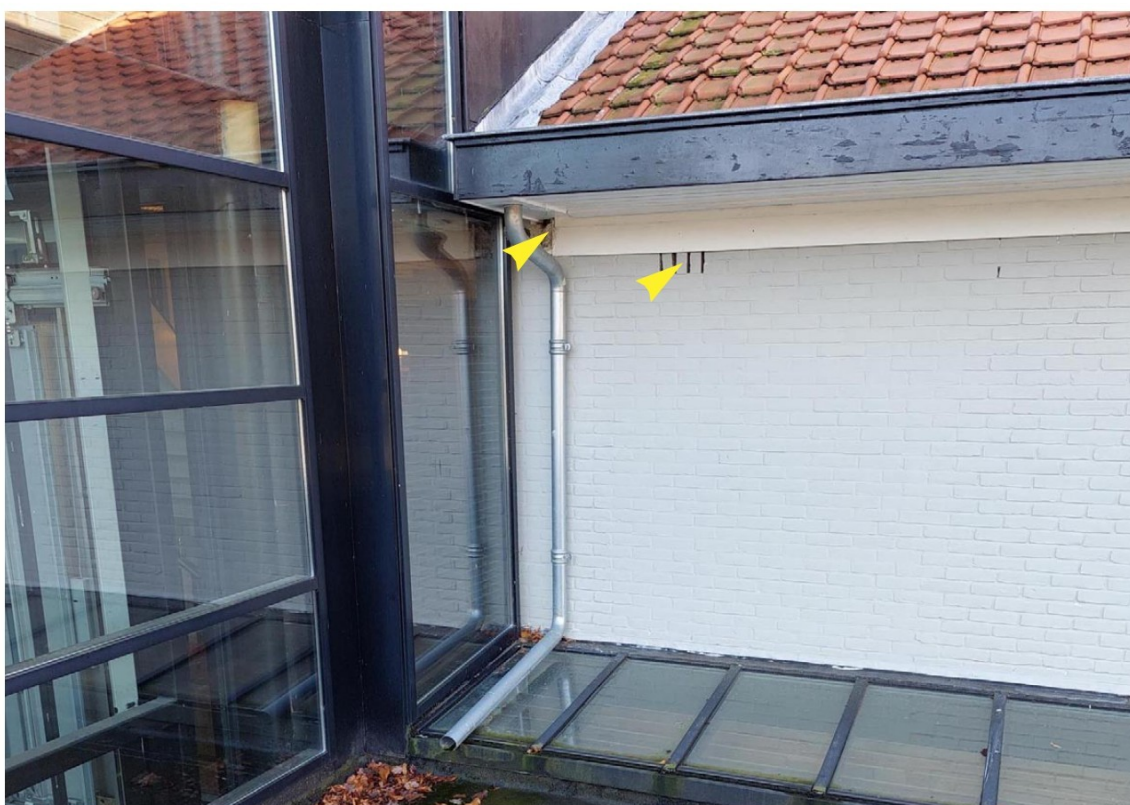
Afb. 3.5: Beeld van het dak (2e verdieping), zonder specifiek onderzoek zijn geen werkzaamheden wenselijk aan de gevel (geschikte toegang voor vleermuizen via spouwventilatie), de dakkapel (links) met wijkende boeiplanken en het dakoverstek (invliegopening achter de hemelwatertoevoer). Foto [REDACTED] 22 nov. 2024.

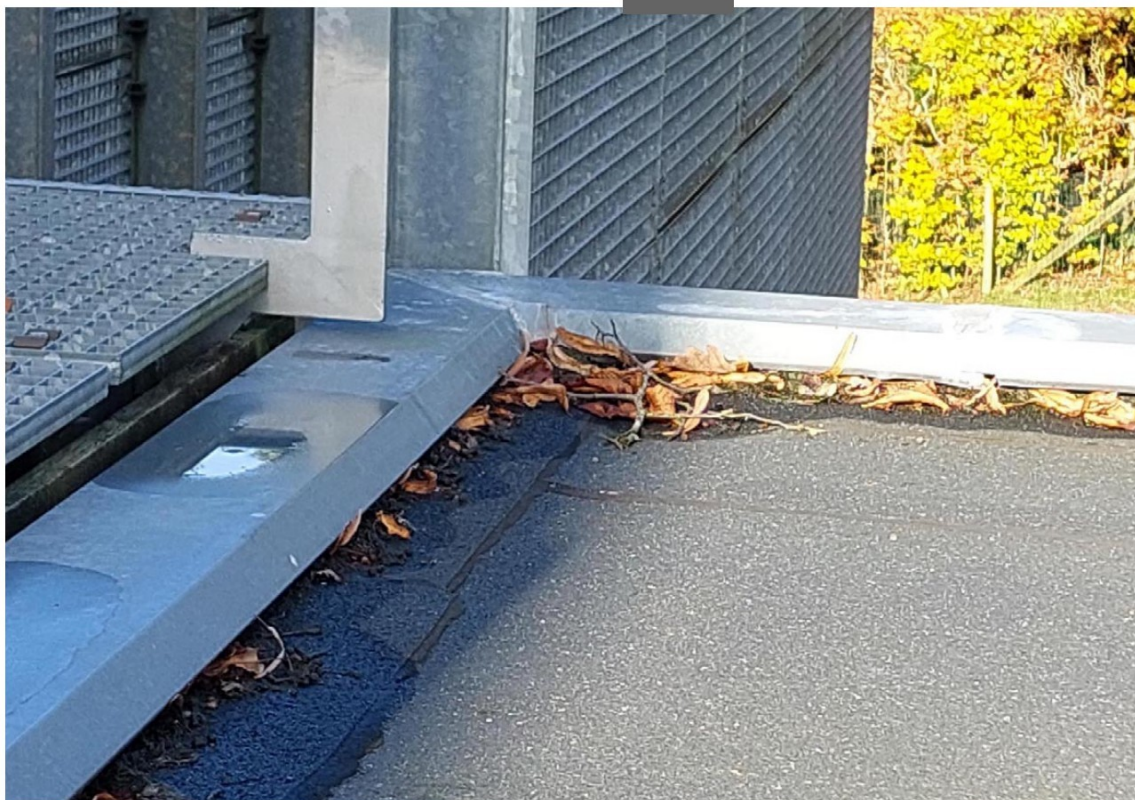
Afb. 3.6: Werkzaamheden aan de bitumendaken, de recentere uitbouwen van glas, staal en hout zijn zonder risico op een negatief effect op beschermde soorten (mits uitgevoerd buiten broedperiode). Foto [REDACTED] 22 nov. 2024.
