KLEURHISTORISCH ONDERZOEK+KLEURADVIES J.J. ALLANSTRAAT 278 WESTZAAN

Volgens URL 2004, Daniel Didden

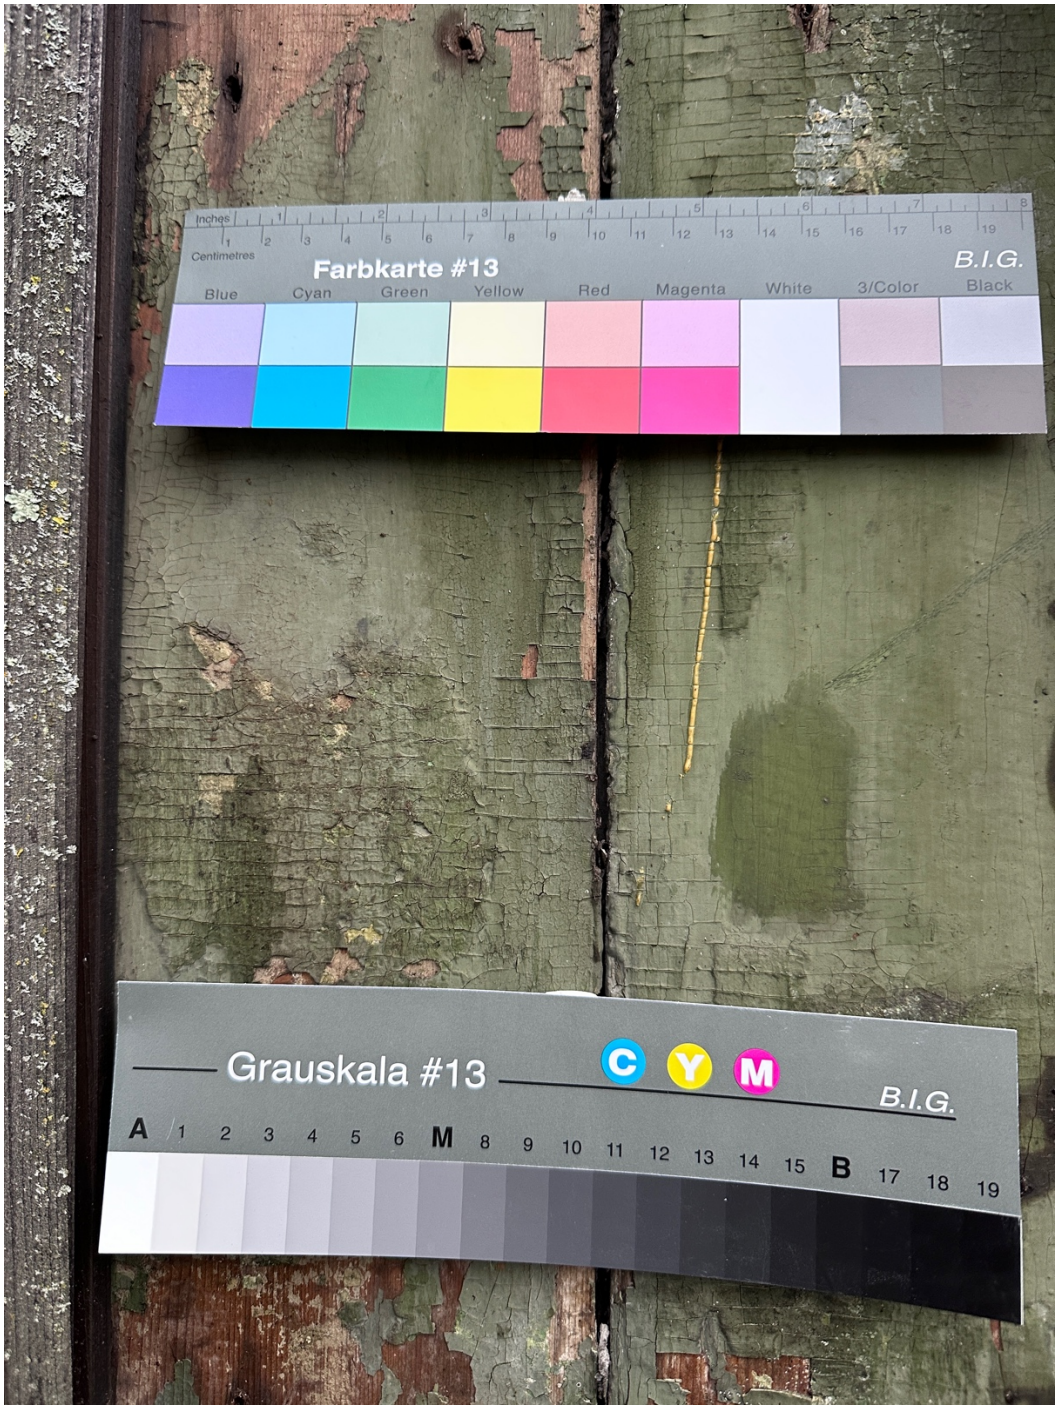
In het rapport “Aanvulling bouwhistorische verkenning + waardestelling J.J. Allanstraat 278 te Westzaan“ is op pagina 16 te geduid (rechter afbeelding) dat in de zuidelijke topgevel nog oorspronkelijk gevelschot aanwezig is onder de begin-20ste-eeuwse smalle houten schrootjes. Om inzicht in de exterieur-kleurafwerking hiervan te krijgen is begin december 2024 een schrootje verwijderd waardoor deze kleurstelling zichtbaar is geworden.

Locatie monstername topgevel zuidzijde, aan de westzijde

Inzoom op oorspronkelijk buitengevelschot

De bovenste verflaag betreft een mosgroene kleur, bij benadering (met gekalibreerde Pico opgenomen) Sikkens H1.26.33 (waaier Sikkens 5051, pag 110). Daar de in het Plan van Onderzoek gestelde opdracht een Kleurinventarisatie is mag deze groene afwerklaag daarmee als afwerkingslaag 1 gedefinieerd worden. Er is geen aanleiding te verwachten dat de kleur elders op dit element af zal wijken. In “Aanvullingen bouwhistorisch onderzoek+waardestelling” is de bijpassende bouwfase bouwfase II. In deze fase zijn de topgevels destijds voorzien zijn van tuitgevels, een kenmerkend Zaans 19de-eeuws verschijnsel.

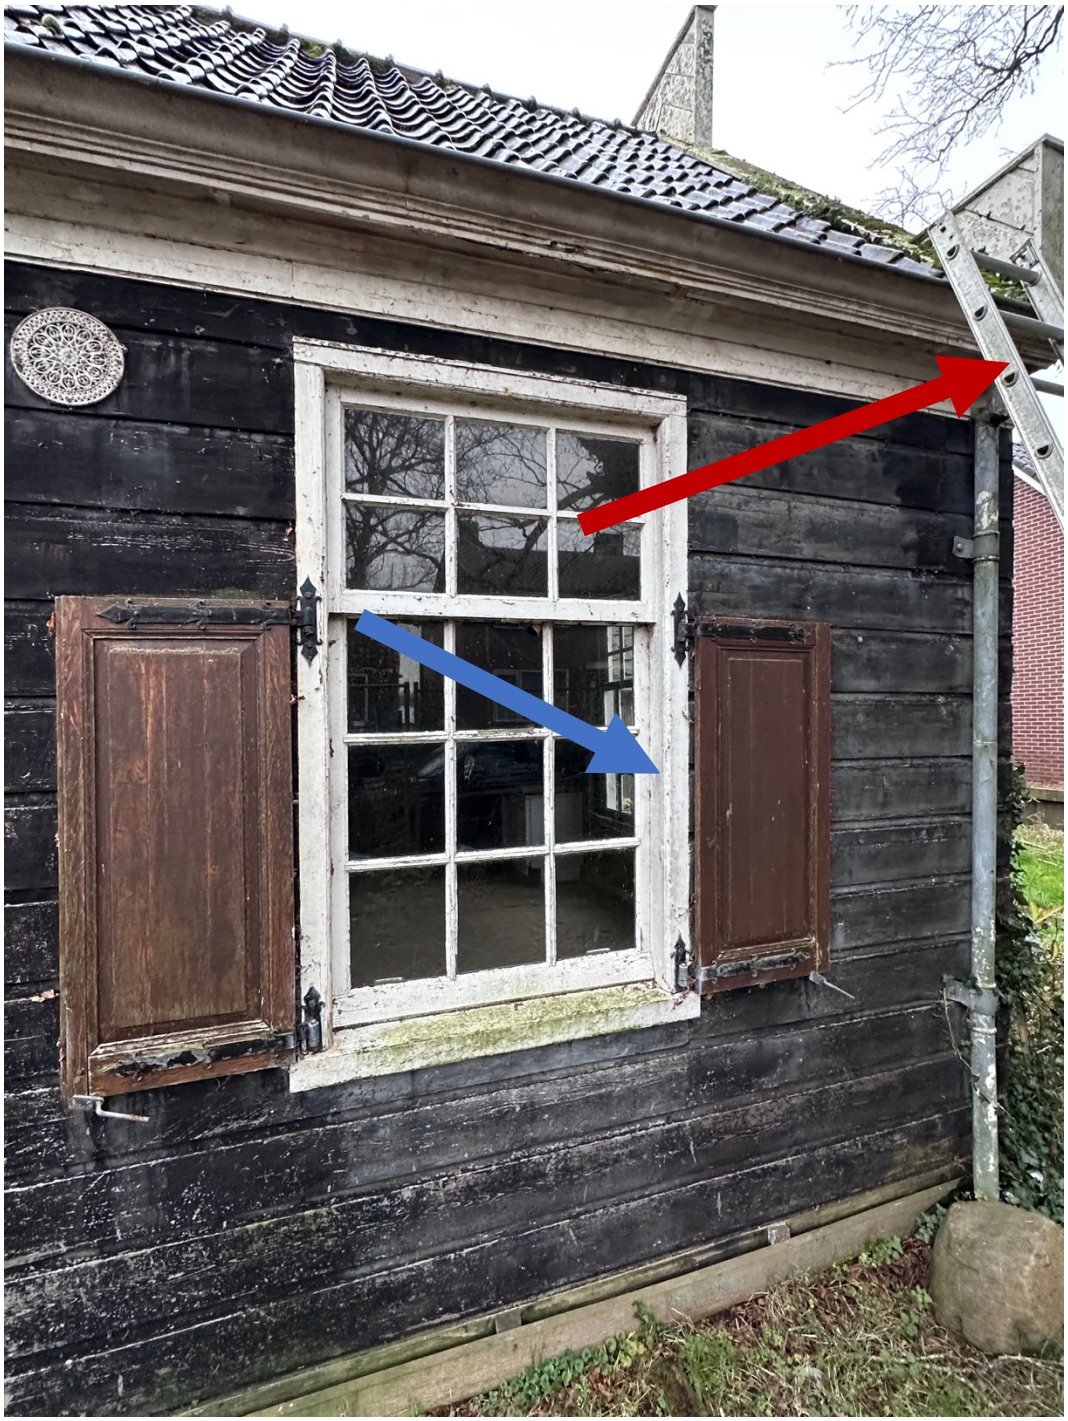
Monstername voordeurkozijn (blauwe pijl) en punctie ter plekke.

Het voordeurkozijn laat (conform de historische foto’s) dunne lagen gebroken witte verf zien.

Locatie monstername en punctie kozijnhout venster

Het kozijnhout van de oorspronkelijke (doch verplaatste) vensters in de westgevel geeft de oorspronkelijke kleuropbouw ook weer: gebroken witte verflagen, conform de historische foto's.

Locatie (rode pijlen) en punctie verflagen gootlijst.

De hoop was dat de uitgetimmerde gootlijst aan de voorgevel van de woning (westgevel) nog (gedeeltelijk) uit oorspronkelijk materiaal zou bestaan doch dit blijkt bij nadere beschouwing niet het geval: de gootlijst bestaat slechts uit enkele dunne lagen verf die bovendien geen donkere laag of sporen daarvan bevat, wat wel zou passen bij het beeld van de foto's. De exacte zwaarte van de kleur komt overeen met die van de ramen in de vensters op de historische afbeelding en mag naar 19de-eeuwse Zaanse traditie waarschijnlijk als donkergroen worden omschreven.

De puncties en vrijgekomen geveldelen geven voldoende aanleiding de laatste kleurafwerking vóór de restauratie in de jaren 60 van de vorige eeuw te kunnen beoordelen. Op grond van de aangetroffen kleuren kunnen én de interpretatie van het beeldmateriaal kan het volgende kleurbeeld worden beredeneerd:

Gevelkleur Sikkens H1.26.33

Kozijnhout Sikkens G0.05.75 (Groen grijs – Dordtse kleurenwaaier)

Raamhout+gootlijst Sikkens L0.10.12
