Evaluatieverslag sanering parkeerplaats zwembad Bussum

Opdrachtgever : **Knipscheer Infrastructuur B.V.**
Contactpersoon : **Dhr.** [redacted]

Certicon rapportnummer : **P2026-0988**

Ede, 10 juli 2026

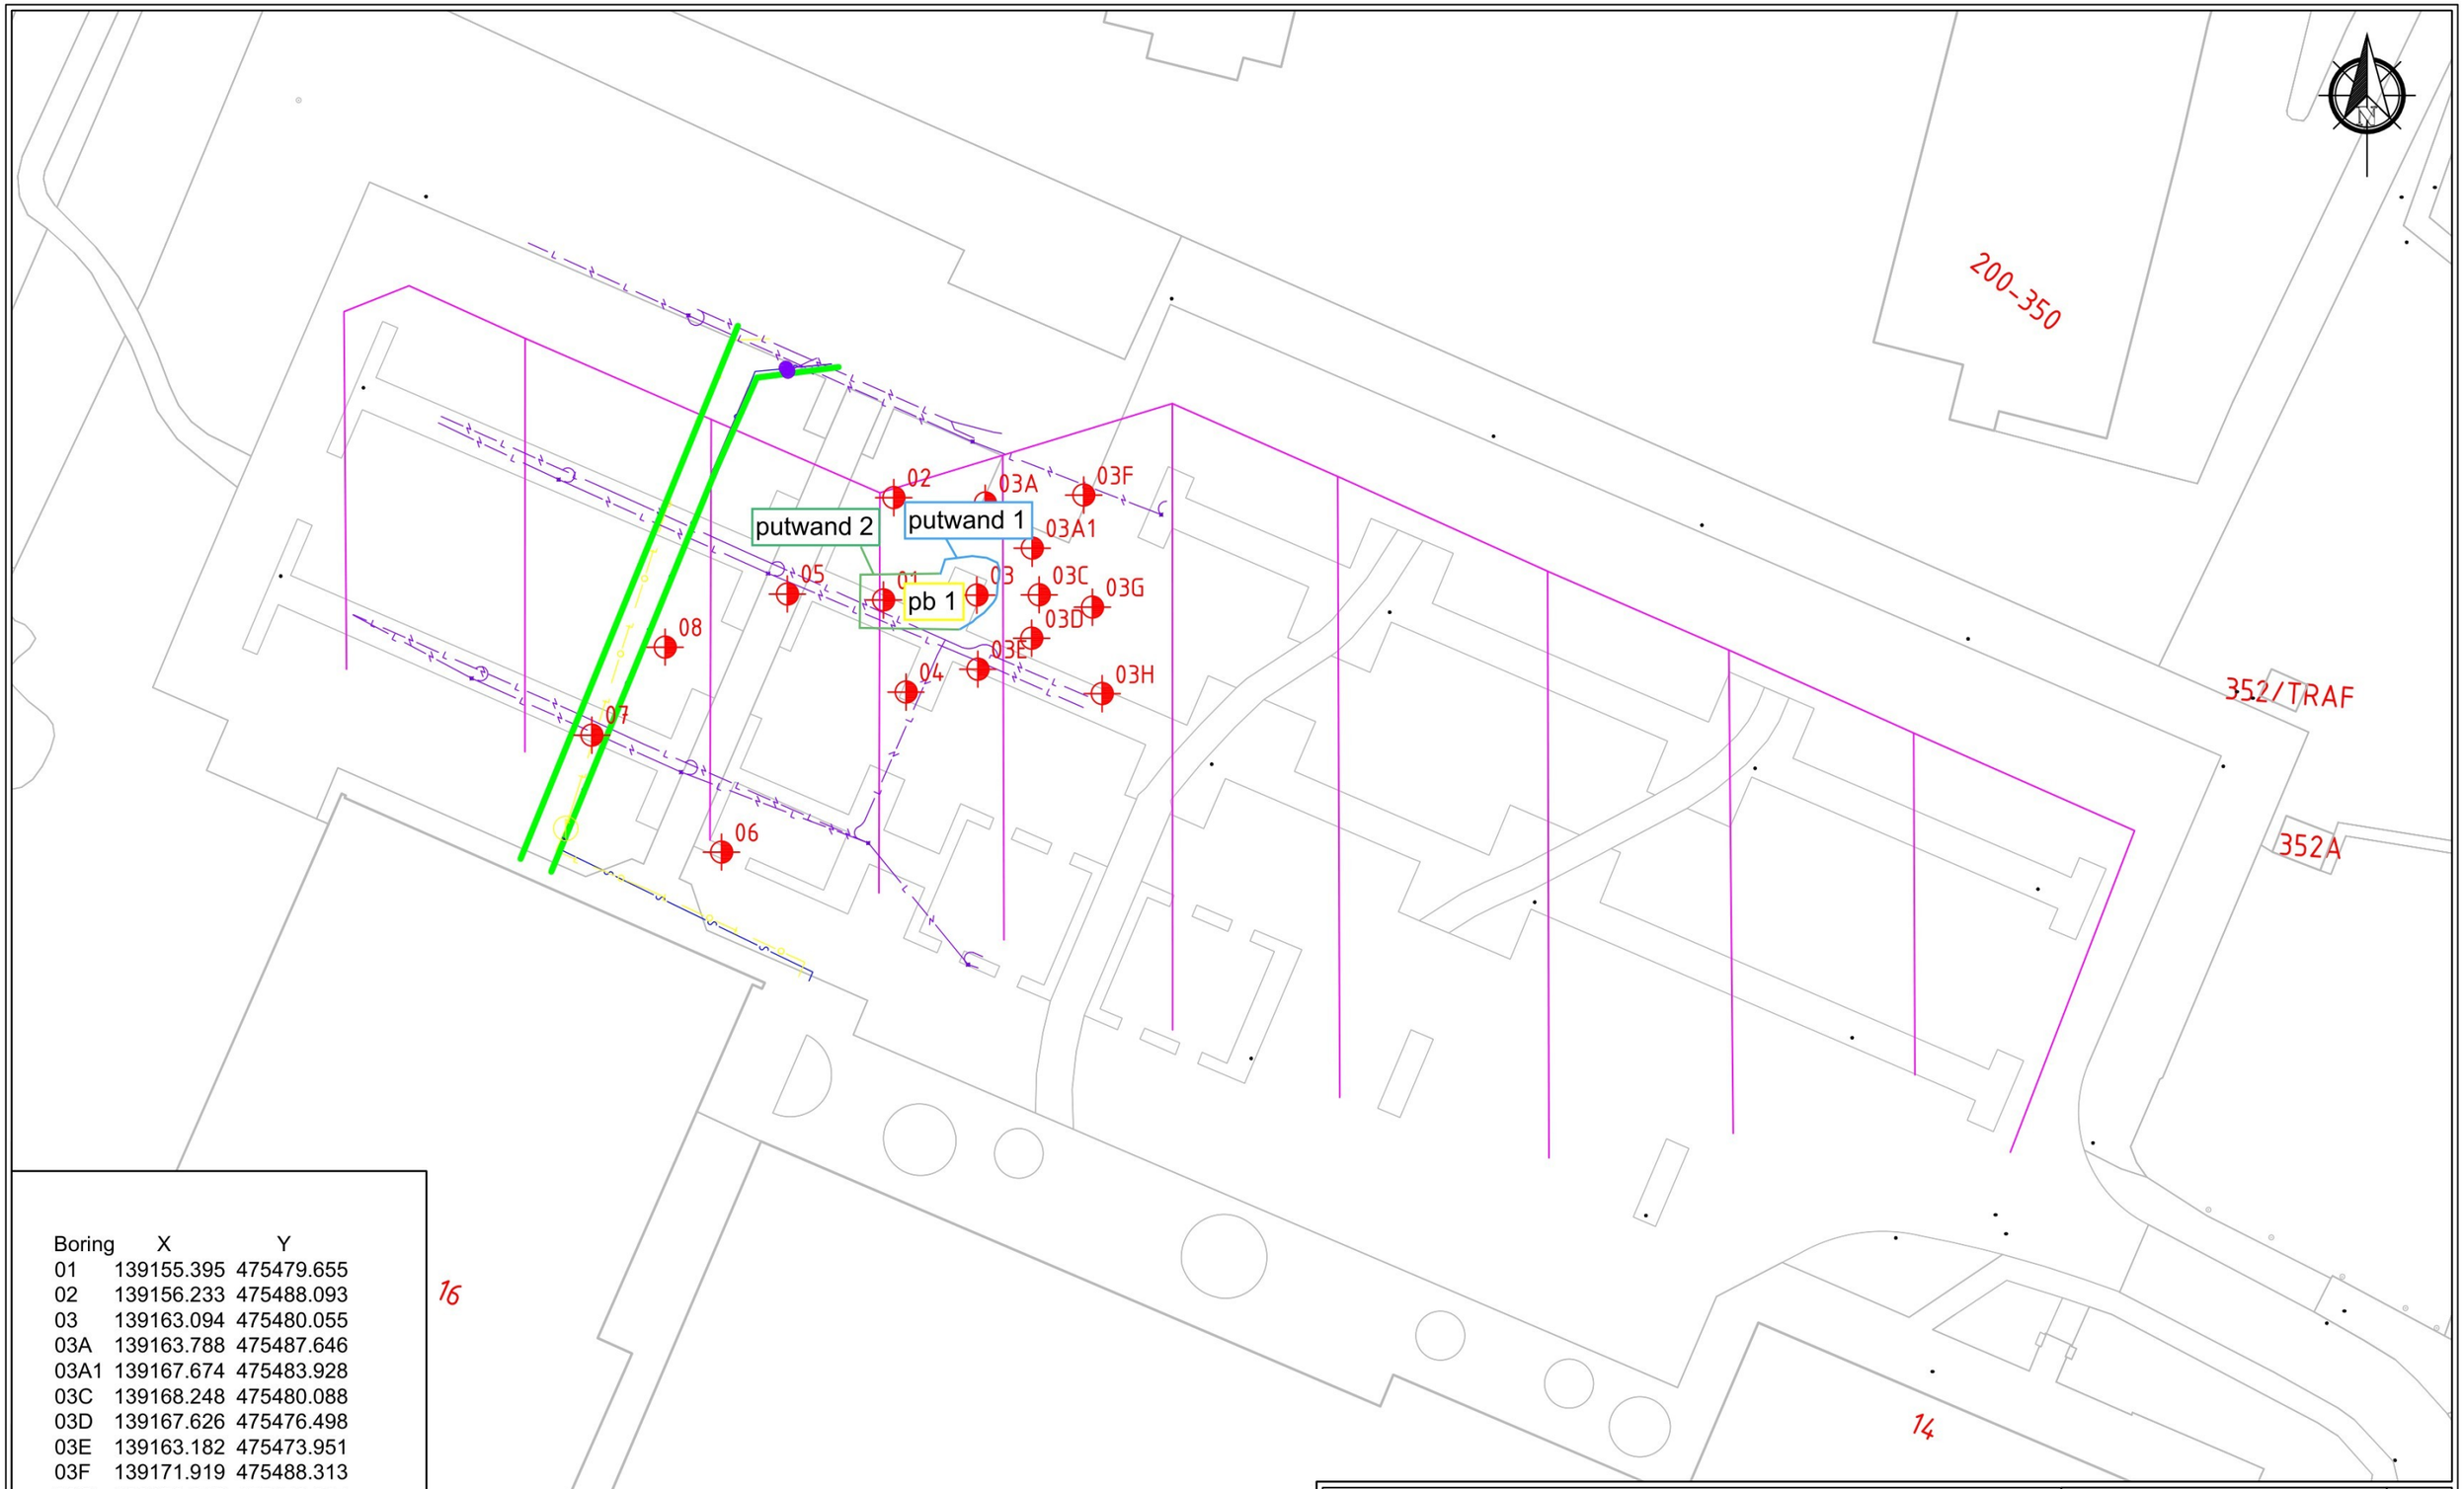
Er kan geconcludeerd worden dat de sterke verontreiniging met PCB een kleine spot betreft rondom boring 01 en 03 in de bodemlaag 0,5-1,0 m-mv. De omvang van de sterke verontreiniging bedraagt maximaal 25 m3. Er is geen sprake van een geval van ernstige verontreiniging.

De verontreiniging met PCB ter plaatse van boring 01 en 03 zal worden ontgraven en afgevoerd. Conform het Bal is milieukundige begeleiding op grond van de BRL 6000 vereist in geval van het saneren van de bodem. Het saneren van de bodem heeft een milieuhygiënische doelstelling en daarnaast een ondergeschikte civieltechnische doelstelling. Hierbij is sprake van zowel processturing als verificatie.

Knipscheer heeft de boorpunten in het veld laten uitzetten met behulp van piketten. De locaties hiervan zijn gecontroleerd door de MKB-er. De bodem ter plaatse van de boringen 1 en 3 zijn tussen de 0,5 en 1,0 m-mv sterk verontreinigd met PCB en worden dan ook als één verontreinigingsvlek beschouwd. De werkzaamheden vallen onder basis hygiëne. Er is gestart met het ontgraven van de bovengrond. Deze grond is apart in depot gezet naast de ontgraving, aangezien deze bodemlaag niet sterk verontreinigd is. Vervolgens is de verontreinigde laag ontgraven en direct in de vrachtwagen geladen.
Ter plaatse van boring 3 is een oude gemetselde put aangetroffen met daaromheen puinhoudende grond. Dit is opgeschoond, waarbij de contour van de puinhoudende grond is aangehouden als grens van de ontgraving. Onder deze laag lijkt de grond ongeroerd en is als putbodem aangehouden. Vervolgens is verder in westelijke richting gegraven richting boring 1. Hier is geen puinhoudende grond meer aangetroffen, waardoor uitsluitend de laag tussen 0,5 m-mv en 1,0 m-mv is verwijderd en afgevoerd.

De ontgraving van de sterke verontreiniging met PCB is uitgevoerd tot een diepte van 1,0 m-mv.
