Voorafgaand- en verkennend asbestonderzoek

Prinsenmaatweg 12 te Rha

MM24159

8-1-2025

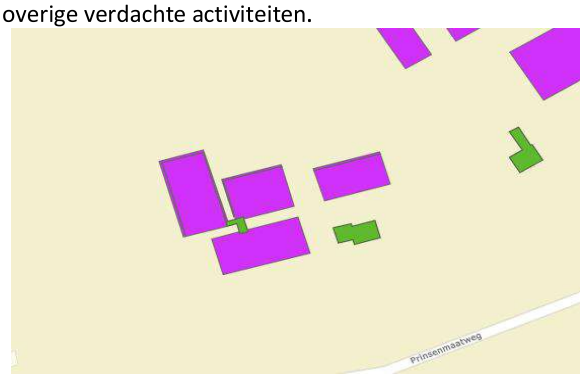
Figuur 8: Weergave asbestdakenkaart

Volgens de asbestdakenkaart van de provincie Gelderland zijn vier daken verdacht (paars) op het voorkomen van asbesthoudende dakplaten. Er zijn geen gegevens bekend omtrent eventuele verhardingslagen, dempingen of overige verdachte activiteiten.

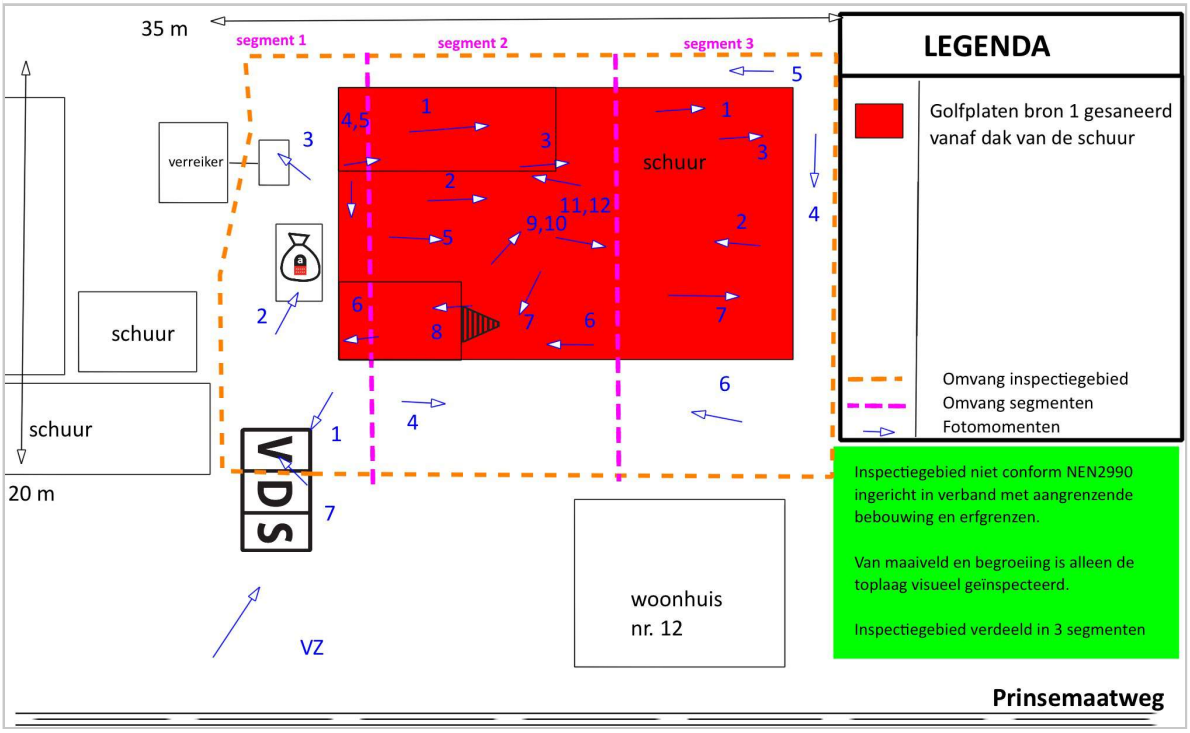
Golfplaten bron 1 gesaneerd vanaf dak schuur. Balken zijn schoon. Op enkele plekken zit dupanel onder de balken, deze platen zijn schoon.

In naden en kieren geen inspectie mogelijk
