ONTWERP MS
OUDE MEIJE THV 20
3474KM ZEGVELD

Wijz:	Get: MVT
Datum: 28-08-18	Gec:
Project: 15053507	
Documentsoort: Detailontwerp/Vergunning E	
Documentnr:	
Status:

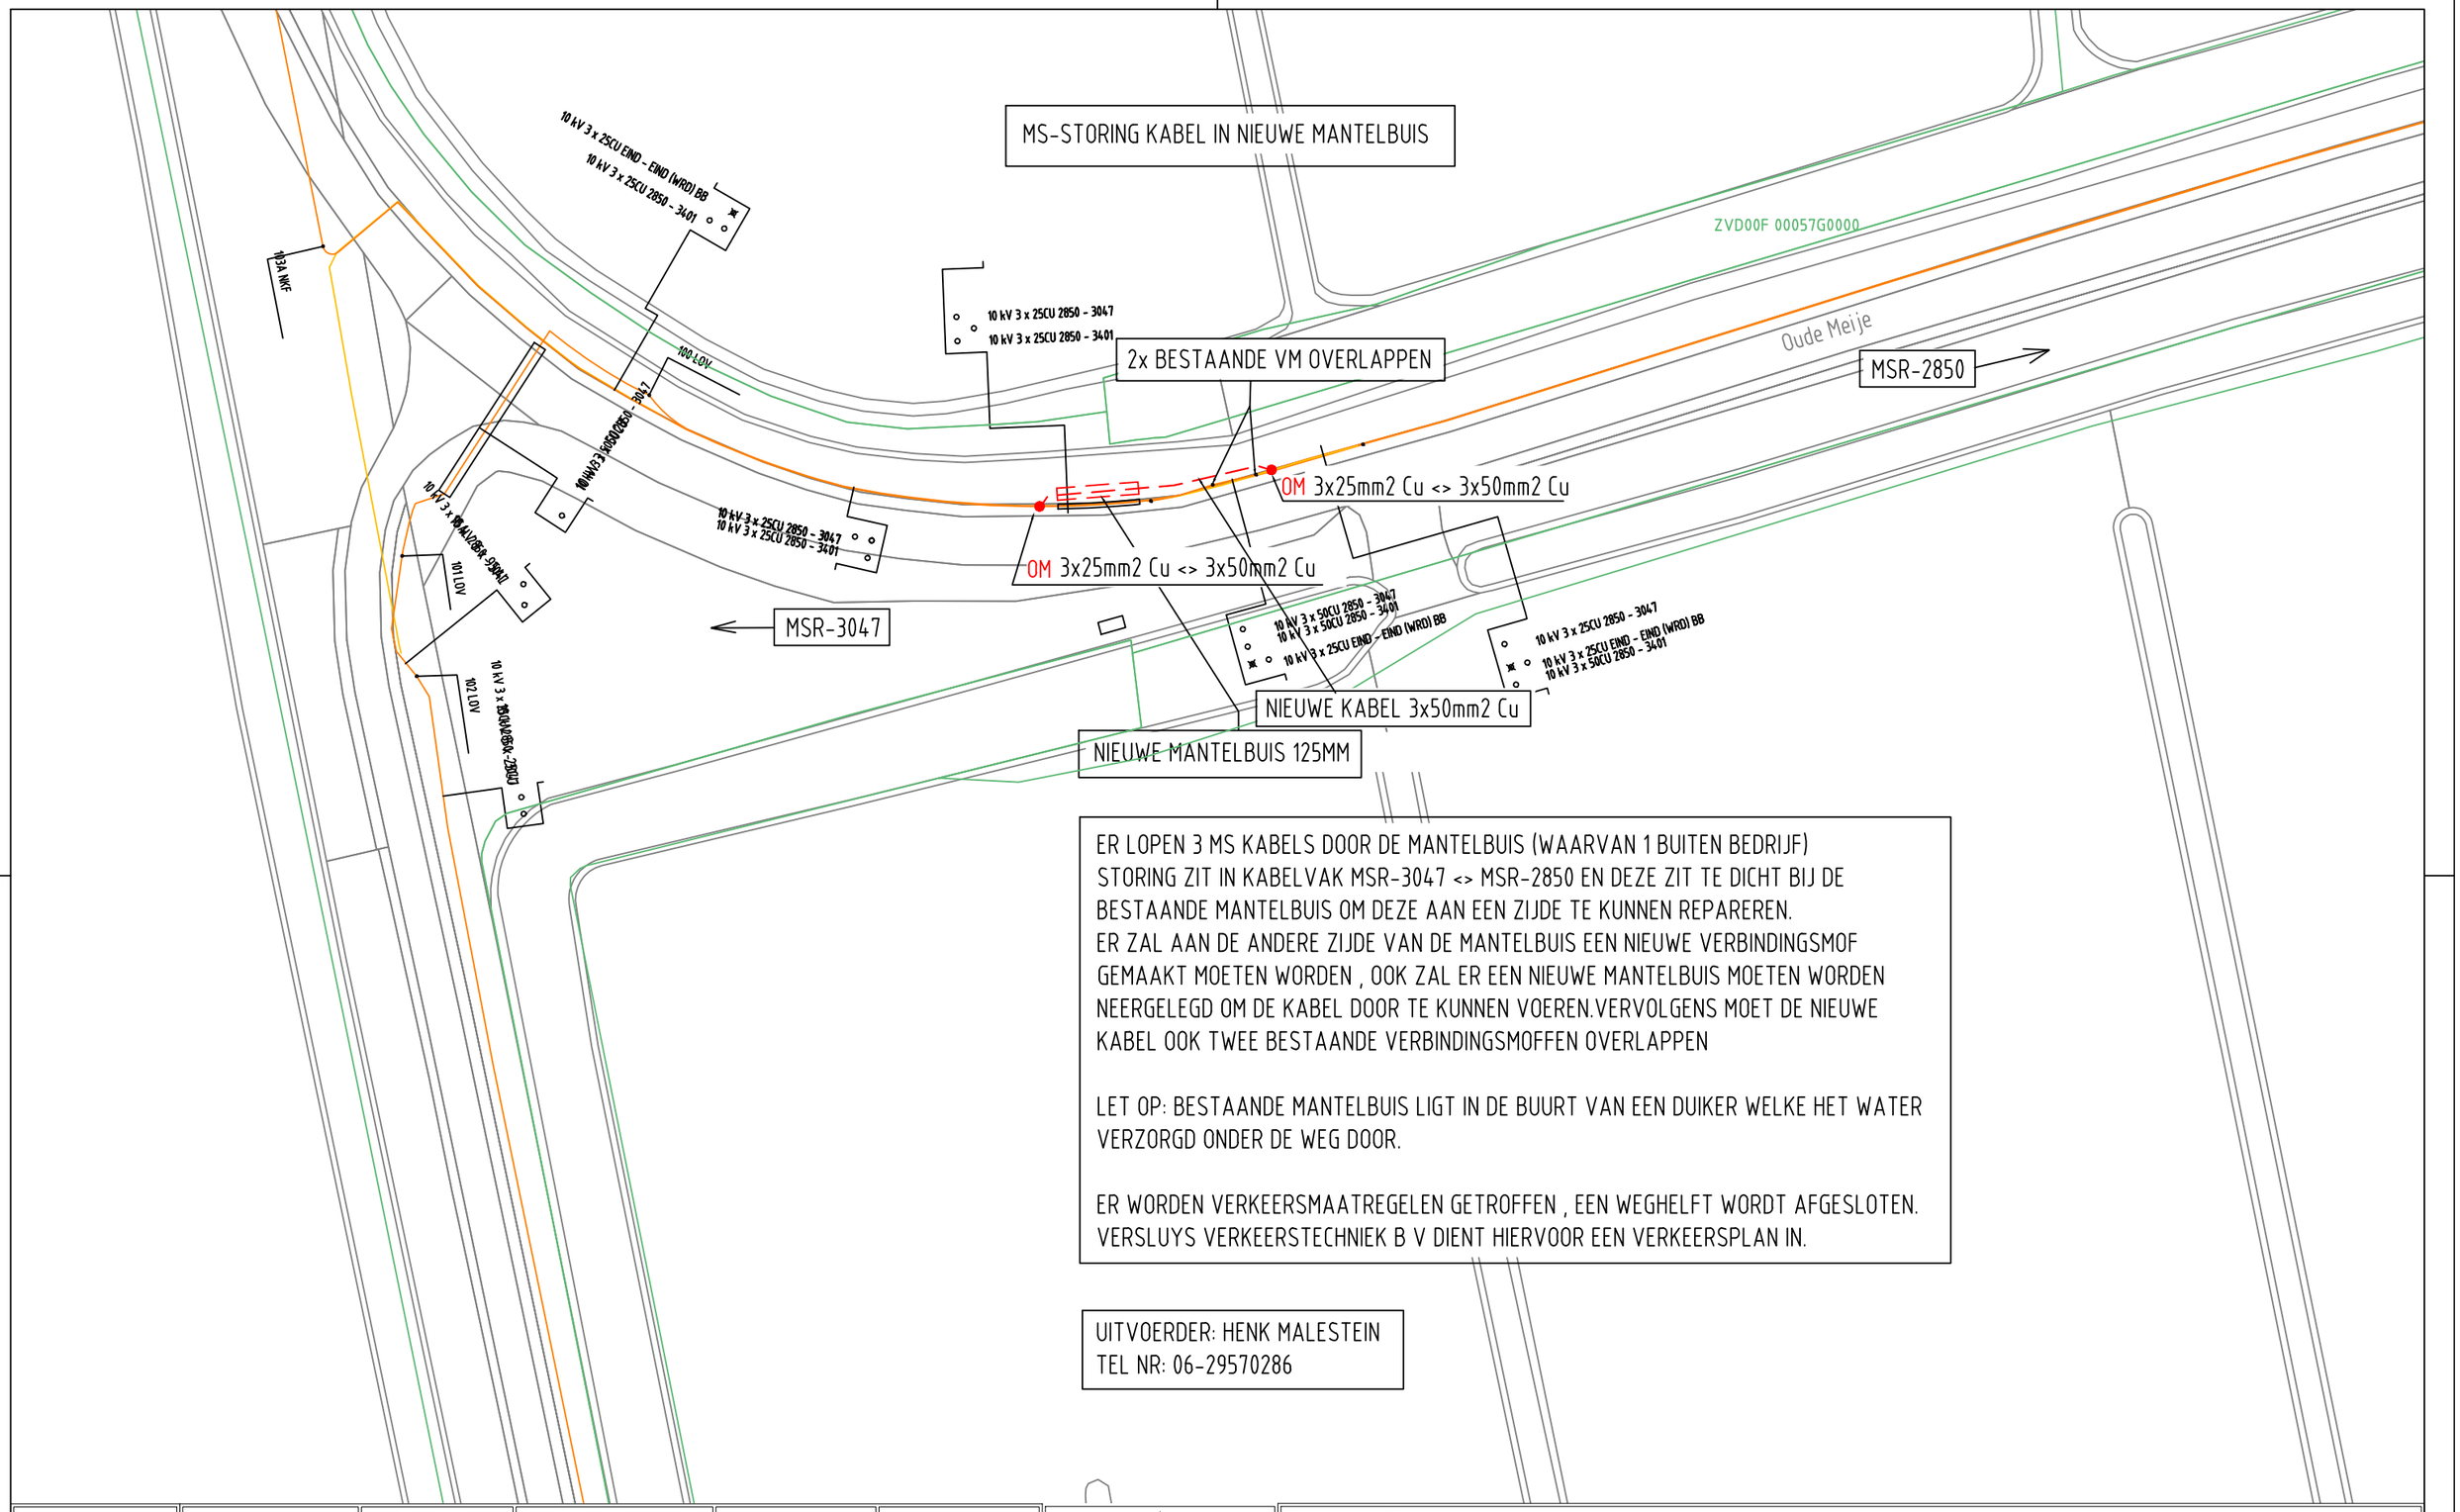
ER LOPEN 3 MS KABELS DOOR DE MANTELBUIS (WAARVAN 1 BUITEN BEDRIJF)
STORING ZIT IN KABELVAK MSR-3047 <> MSR-2850 EN DEZE ZIT TE DICHT BIJ DE
BESTAANDE MANTELBUIS OM DEZE AAN EEN ZIJDE TE KUNNEN REPAREREN.
ER ZAL AAN DE ANDERE ZIJDE VAN DE MANTELBUIS EEN NIEUWE VERBINDINGSMOF
GEMAAKT MOETEN WORDEN , OOK ZAL ER EEN NIEUWE MANTELBUIS MOETEN WORDEN
NEERGELEGD OM DE KABEL DOOR TE KUNNEN VOEREN.VERVOLGENS MOET DE NIEUWE
KABEL OOK TWEE BESTAANDE VERBINDINGSMOFFEN OVERLAPPEN

LET OP: BESTAANDE MANTELBUIS LIGT IN DE BUURT VAN EEN DUIKER WELKE HET WATER
VERZORGD ONDER DE WEG DOOR.
