Gemeente Rotterdam

Melding BUS sanering

Posthumalaan, Veemstraat en Laan op Zuid te Rotterdam

Evaluatie Immobiel

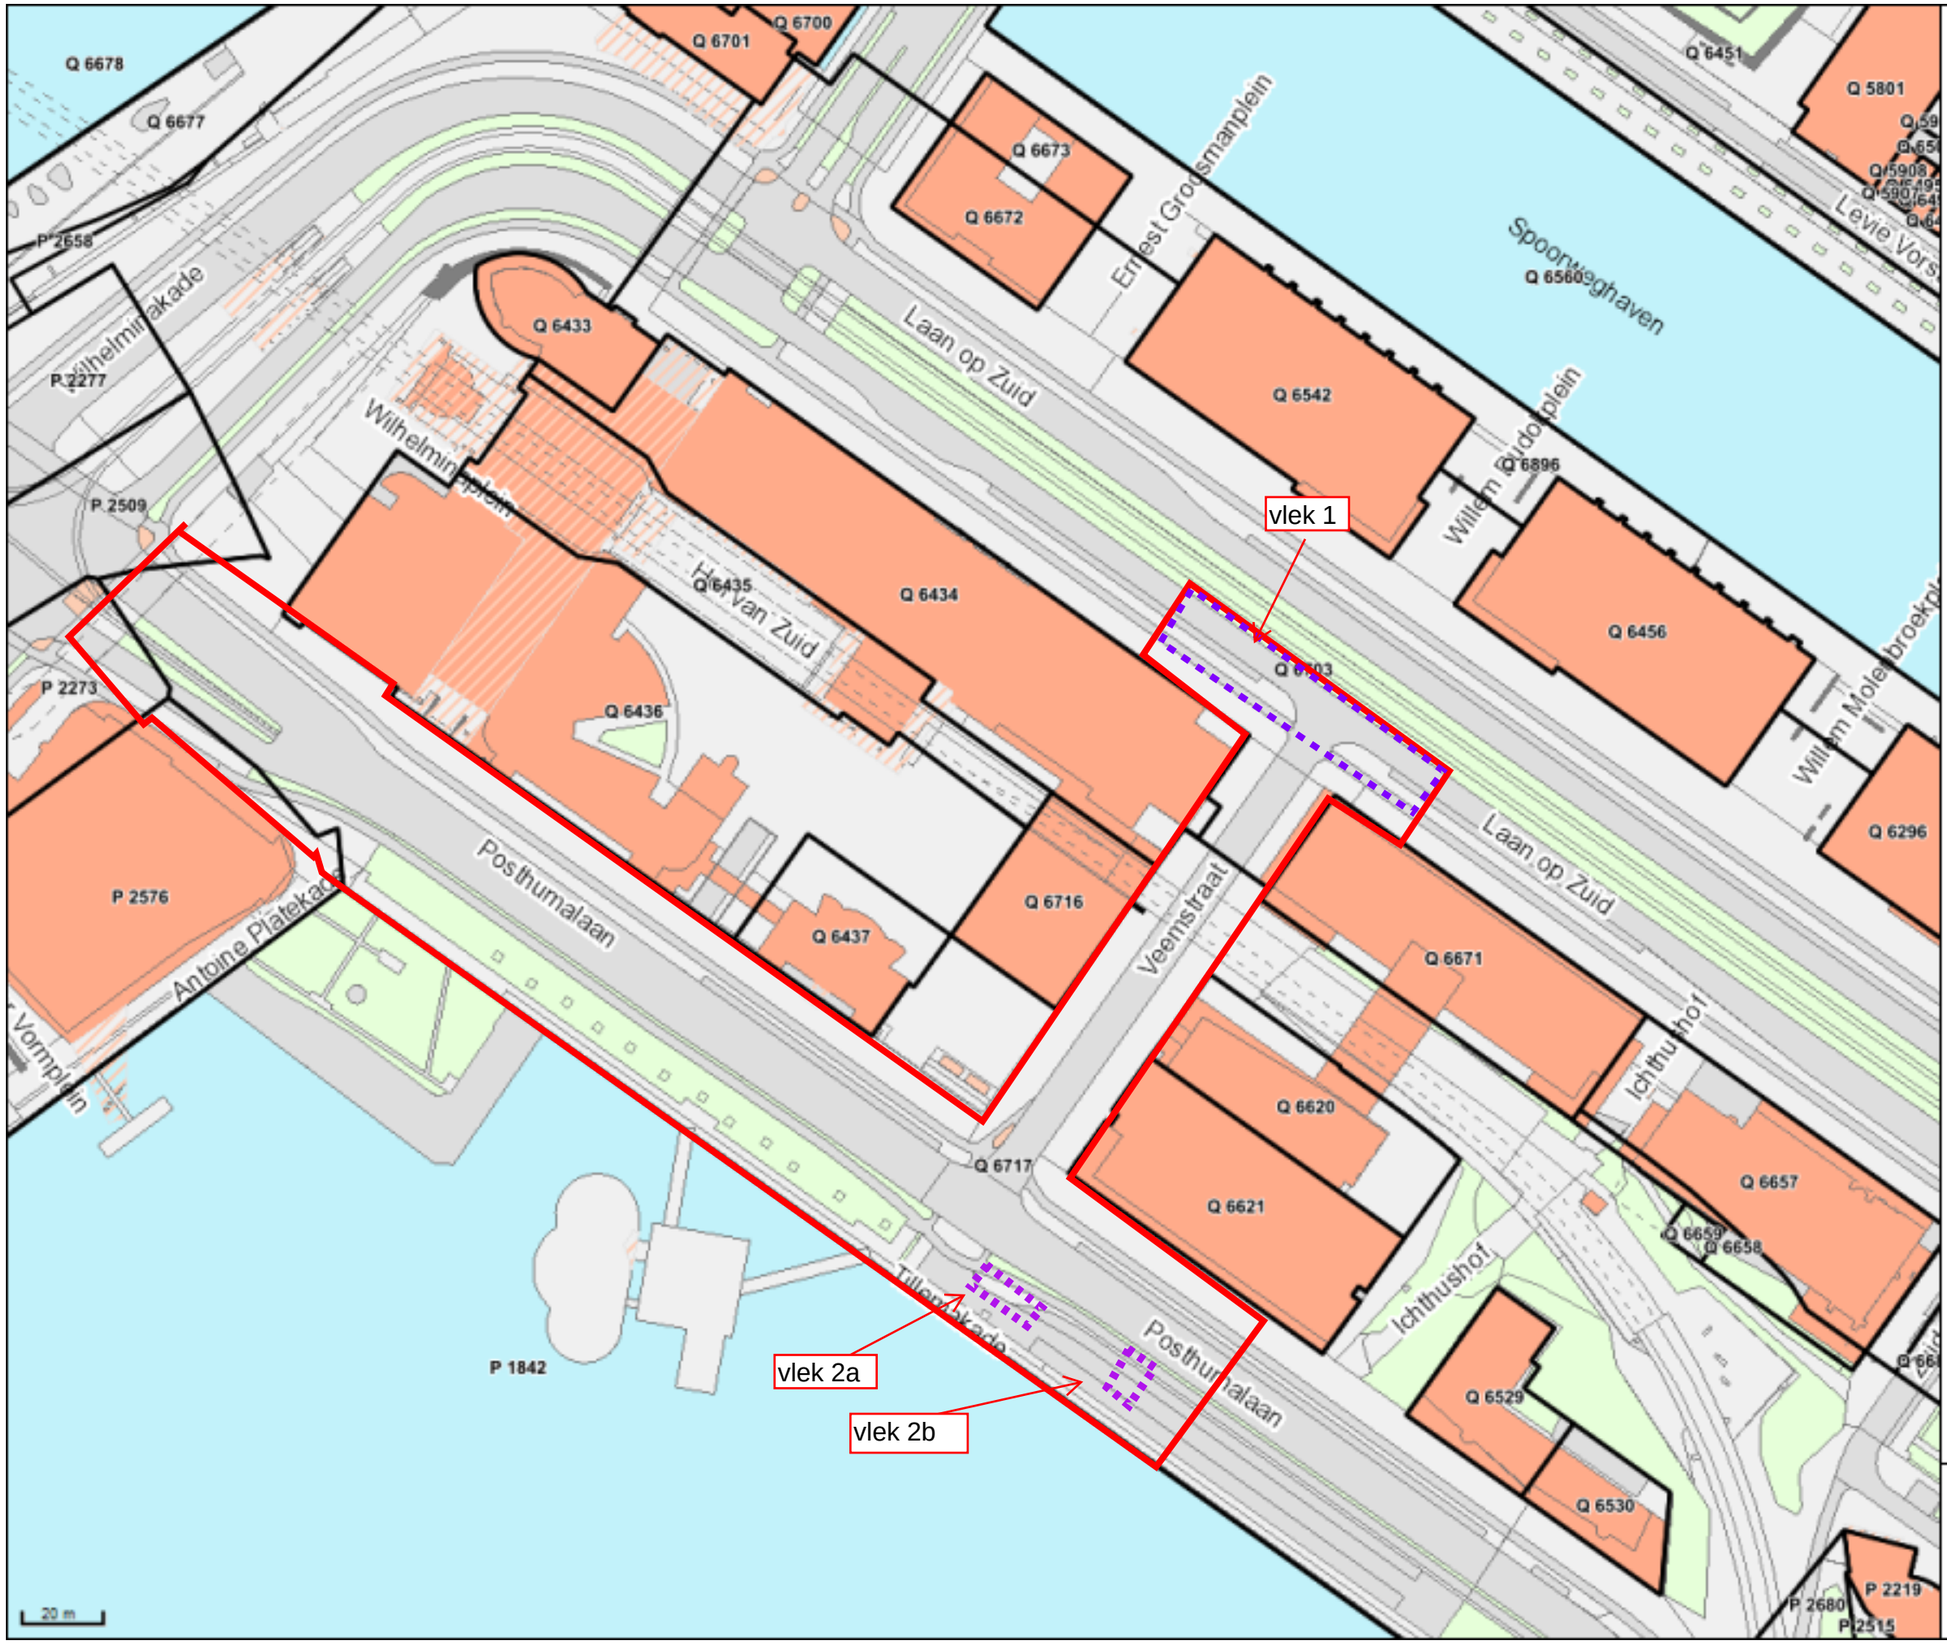
Bijlage 1 Tekening

Vlek 1:
Verontreiniging met nikkel en/of PCB is aanwezig vanaf 2,0 m-mv en is reeds geisoleerd.
In de vlek zijn 7 masten geplaatst in een buis met een doorsnede van 40 cm tot een diepte van 4,0 m-mv. De verontreinigde grond vanaf 2,0 m-mv is in een big bag opgeslagen en na afloop afgevoerd naar Boskalis.

Vlek 2a en 2b:
Verontreiniging met kwik is reeds geisoleerd met een duurzame afdeklaag van asfalt en repac. Het asfalt en repac is verwijderd. In de verontreinigde grond hebben geen werkzaamheden plaatsgevonden. De verontreinigde grond is niet vrijgekomen. Er is nieuwe repac en een nieuwe asfaltlaag aangebracht.
