DIVERSE (MILIEUKUNDIGE) ONDERZOEKEN

VISIEGEBIED “BAKELGEERT”

TE BOXMEER

Rapportage diverse (milieukundige) onderzoeken
Visiegebied “Bakelgeert” te Boxmeer

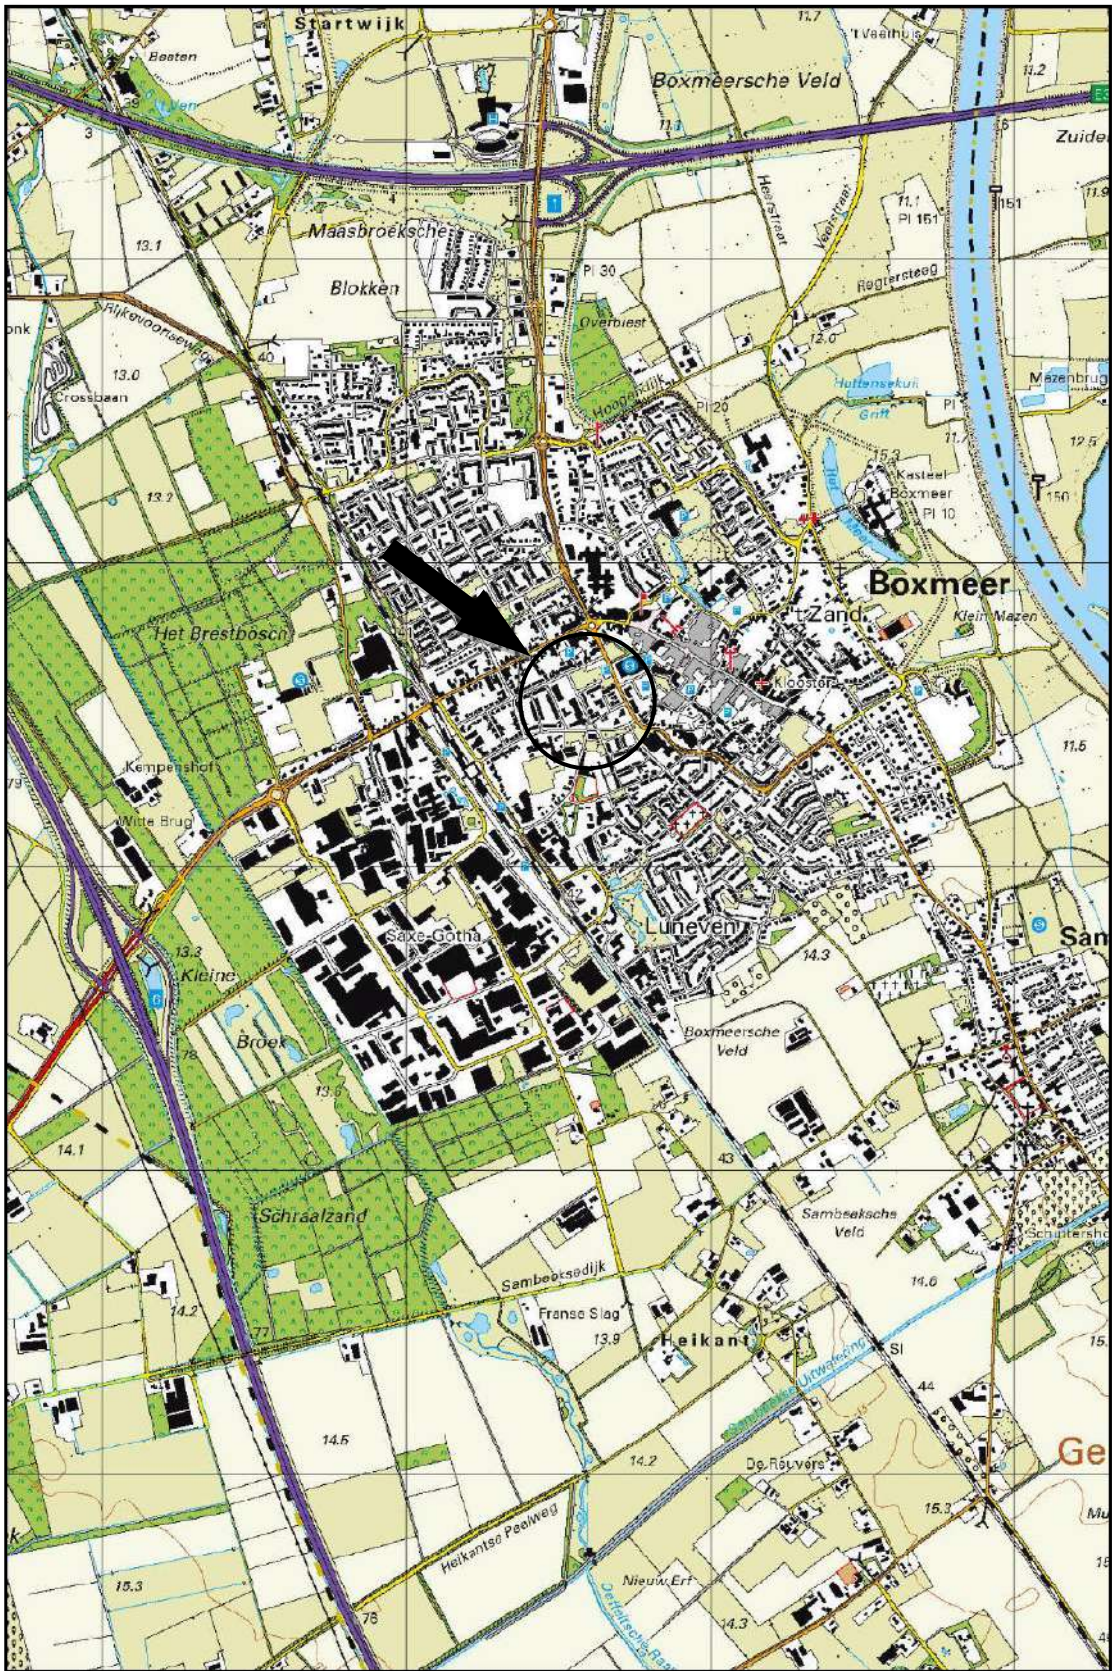
Het in asbestinspectiegat C08 (traject 0,00 - 0,30 m -mv) door Econsultancy aangetroffen asbestverdacht (plaat)-materiaal bestaande uit golfplaat bestaat volgens het laboratorium uit 12,5 % hechtgebonden chrysotiel-asbest (cement, golfplaat). Het in asbestinspectiegat C19 (traject 0,00 - 0,50 m -mv) door Econsultancy aangetroffen asbestverdacht (plaat)-materiaal bestaande uit golfplaat bestaat volgens het laboratorium uit 12,5 % hechtgebonden chrysotiel-asbest (cement, vlakke plaat).
Tijdens de veldwerkzaamheden zijn in de overige bodem zintuiglijk géén asbestverdachte (plaat)-materialen (fractie > 20 mm) aangetroffen. In de geanalyseerde grond(meng)monsters van de bodem zijn bovendien analytisch géén hechtgebonden en niet-hechtgebonden asbest geconstateerd.

Het totale gewogen asbestgehalte (fractie > 20 mm + fractie < 20 mm) in de bodem ter plaatse van asbestinspectiegat C08 (traject 0,00 - 0,30 m -mv) bedraagt 12,6 mg/kg d.s. Het totale gewogen asbestgehalte (fractie > 20 mm + fractie < 20 mm) in de bodem ter plaatse van asbestinspectiegat C19 (traject 0,00 - 0,50 m -mv) bedraagt 19,2 mg/kg d.s. Aangezien deze gehalten de helft van de interventiewaarde voor asbest in de bodem niet overschrijden, bestaat er ter plaatse van deellocatie C géén aanleiding tot het uitvoeren van een nader onderzoek asbest in bodem en bevindt zich ter plaatse van deellocatie C in het kader van de Wet bodembescherming géén sprake van een bodemverontreiniging.

Er bestaan volgens Econsultancy met betrekking tot de milieuhygiënische kwaliteit géén belemmeringen voor de voorgenomen plannen ter plaatse van de onderzoekslocatie.

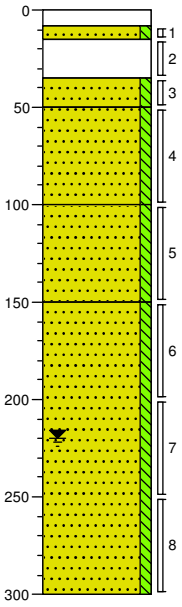
Gat / Boring: **A04**

0 klinker
8
15
Zand, matig grof, zwak siltig, neutraalbeige, Schep, vulzand
35
Volledig puin, zwak zandhoudend, neutraal beigebruin, El. ram
50
Zand, matig grof, zwak siltig, neutraalbeige, Schep
Zand, matig grof, zwak siltig, neutraalbeige, Edelmanboor
100
Zand, matig grof, zwak siltig, neutraaloranje, Edelmanboor
150
Zand, matig grof, zwak siltig, donkerbeige, Edelmanboor
300

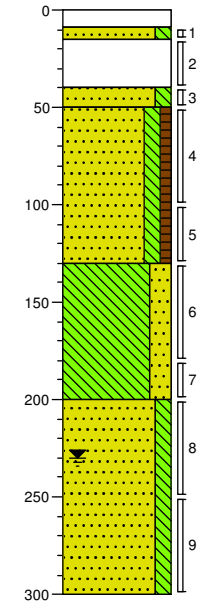
Gat / Boring: A08

0	klinker
9	
15	Zand, matig grof, matig siltig, donkerbeige, Schep, vulzand
40	Volledig puin, El. ram
50	Zand, matig grof, matig siltig, sterk slakhoudend, neutraal geelgrijs, Schep
	Zand, matig grof, matig siltig, zwak humeus, donkerbruin, Edelmanboor
130	
	Leem, sterk zandig, neutraalgrijs, Edelmanboor
200	
	Zand, matig grof, matig siltig, neutraalgrijs, Zuigerboor
300
