Rapport verkennend bodemonderzoek en verkennend onderzoek asbest

RWZI Oostzeestraat 5 Zutphen

Datum: 13-06-2025

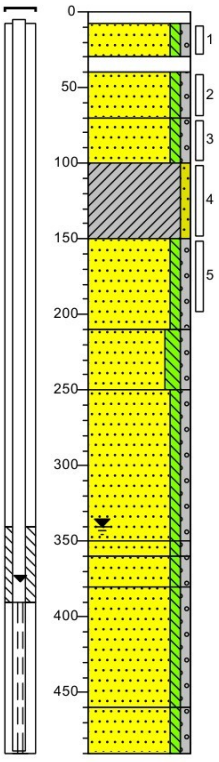
Boring: B01
Datum veldwerk: 1-4-2025

0	klinker
8	
30	Zand matig grof, zwak siltig, zwak grindig, grijsbeige, Edelmanboor
40	Sterk betonhoudend, matig baksteenhoudend, sterk zandhoudend, Edelmanboor
70	Zand matig grof, zwak siltig, zwak grindig, grijsbeige, Edelmanboor
100	Zand matig grof, zwak siltig, zwak grindig, lichtgrijs, Edelmanboor
150	Klei, zwak zandig, donkergrijs, Edelmanboor
	Zand matig grof, zwak siltig, zwak grindig, grijsbeige, Edelmanboor
210	Zand matig fijn, matig siltig, zwak grindig, grijsbeige, Edelmanboor
250	Zand matig grof, zwak siltig, zwak grindig, beigegrijs, Edelmanboor
350	
360	Zand matig grof, zwak siltig, zwak grindig, neutraalgrijs, Zuigerboor
380	Zand matig grof, zwak siltig, zwak grindig, neutraalgrijs, Zuigerboor
	Zand matig grof, zwak siltig, zwak grindig, neutraalgrijs, Zuigerboor
460	
490	Zand matig grof, zwak siltig, zwak grindig, neutraal grijsbeige, Zuigerboor

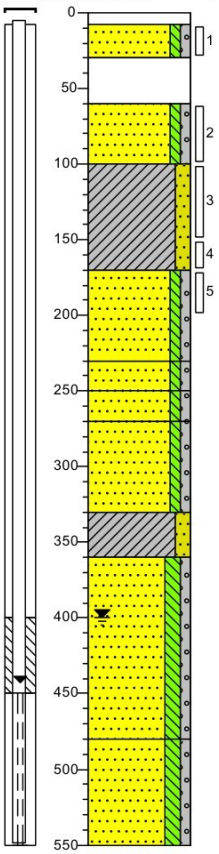
Boring: C01

0	klinker
8	Zand matig grof, zwak siltig, zwak grindig, grijsbeige, Edelmanboor
30	Sterk baksteenhoudend, matig betonhoudend, sterk zandhoudend, grijsbeige, Edelmanboor
60	Zand matig grof, zwak siltig, zwak grindig, grijsbeige, Edelmanboor
100	Klei, matig zandig, beigebruin, Edelmanboor
170	Zand matig fijn, zwak siltig, zwak grindig, grijsbeige, Edelmanboor
230	Zand matig fijn, zwak siltig, zwak grindig, grijsbeige, Edelmanboor
250	Zand matig fijn, zwak siltig, zwak grindig, grijsbeige, Edelmanboor
270	Zand matig grof, zwak siltig, zwak grindig, grijsbeige, Edelmanboor
330	Klei, matig zandig, beigebruin, Edelmanboor
360	Zand matig fijn, matig siltig, zwak grindig, grijsbeige, Edelmanboor
480	Zand matig fijn, matig siltig, zwak grindig, grijsbeige, Zuigerboor
550
