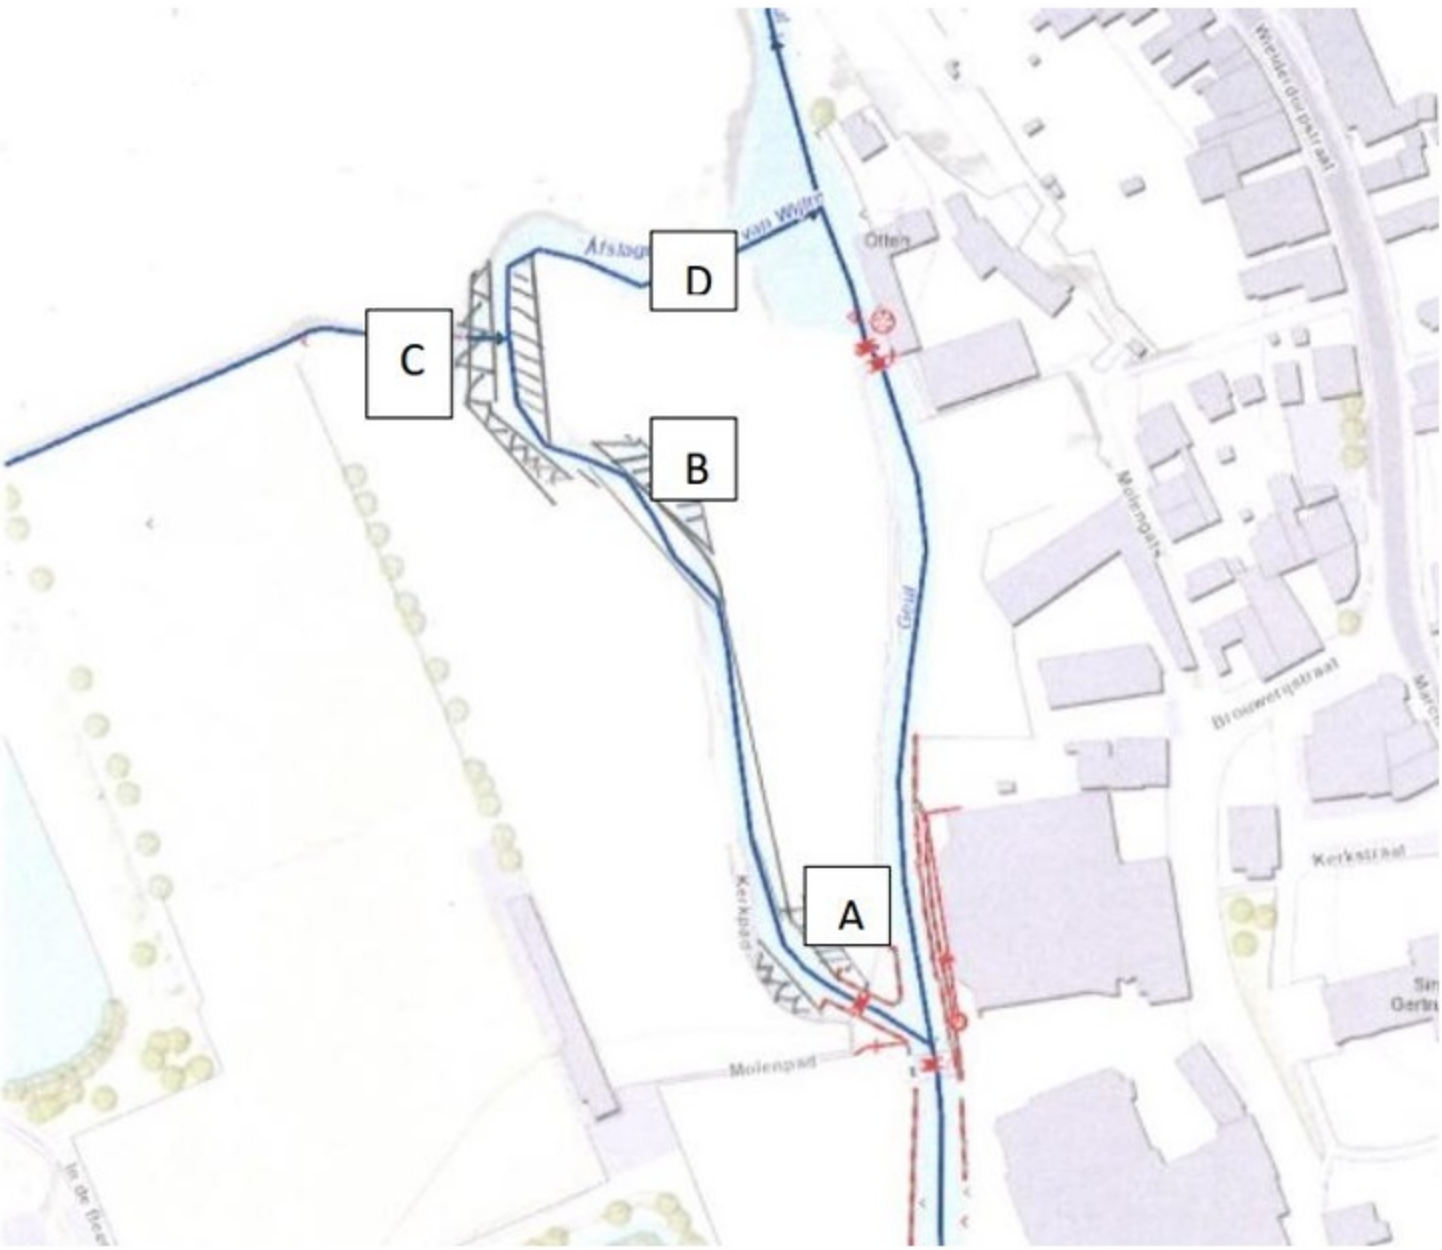
- Herprofilering en afwerking met stortsteen, zie locatie A en D op tekening.
- Herprofilering en aanbrengen van steenbestorting ter voorkoming van verdere afkalving van bocht, zie locatie B op tekening.
- Vervangen van 10m2 overkluizing rond 700 beton, zie locatie C op tekening vanaf insteek Afslagtak Geul stroomopwaarts Breulegrep.

***Afbeelding 5.1**. Maatregelenkaart Afslagtak Geul / Breulegreb. Bron: Waterschap Limburg.*

De volgende werkzaamheden worden uitgevoerd, zie afbeelding 5.1 en afbeelding 5.2:
