Bouwtechnische opname rapport + fotorapportage

Projectnaam: Toko Tjiktjak
Diergaarde Blijdorp Rotterdam
Datum: 06-02-2020

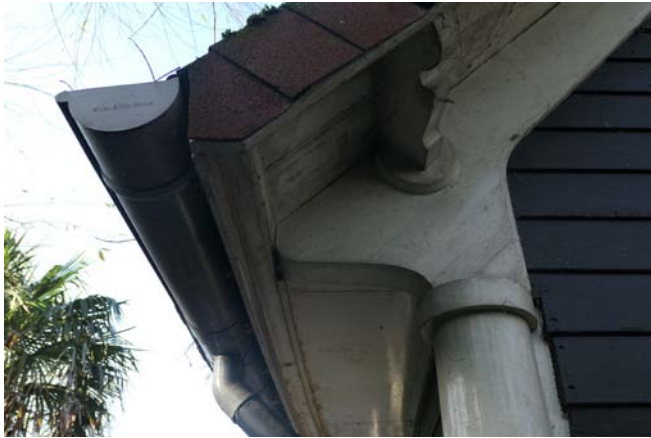
detail hoek kolom bij goot

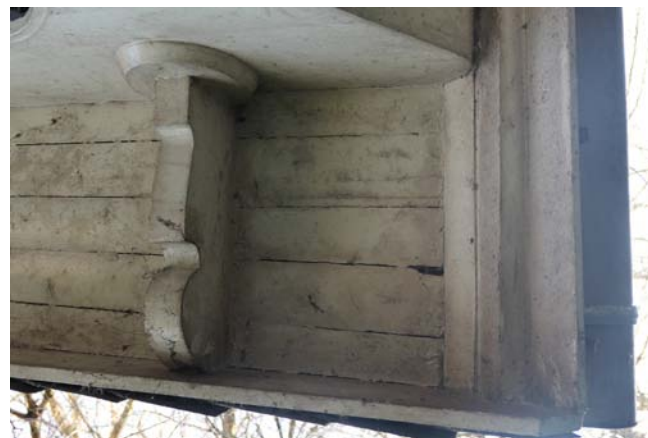
detail gording en beschot

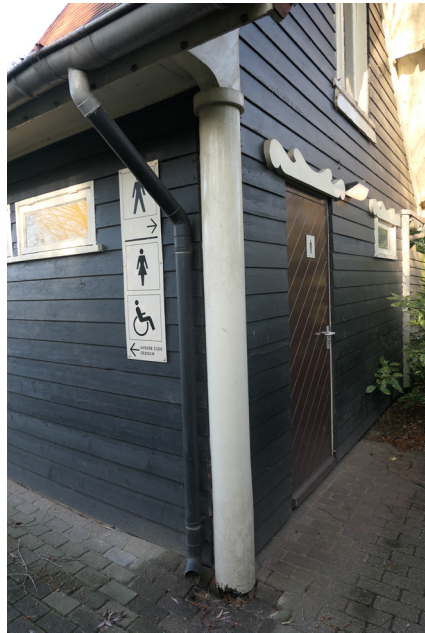
foto kolom rechts

Onderdeel	Omschrijving	G	R	M	S	Opmerkingen
Rechter zijgevel						
Gevel	schuine rabatdelen		x			schilderwerk arm, plaatselijk herstel binnen 2 a 4 jr
Kozijnen	kolom rechts		x			
	kozijnnr 14					
	kozijn		x			multiplex. Niet origineel
	deur			x		multiplex. Niet origineel. Lekdorpel los. Herstellen
	kozijnnr 15					
	kozijn		x			origineel
	raam		x			origineel
	kozijnnr 16					
	kozijn		x			visueel. Licht vervuild. Onderzijde licht herstel
	stolpraam		x			visueel. Licht vervuild. Onderzijde licht herstel
Dakoverstek	gordingen			x		binnenzijde vervuild, H&S-werk origineel, geroest
	dakbeschot			x		vervuild. Reinigen en schilderen 2 a 4 jr
	muurlijst			x		vervuild. Reinigen en schilderen 2 a 4 jr
	boeideel					onbekend ivm later toegepaste shingels. Multiplex niet origineel
	shingels				x	sterk vervuild en kromgetrokken. Vervangen

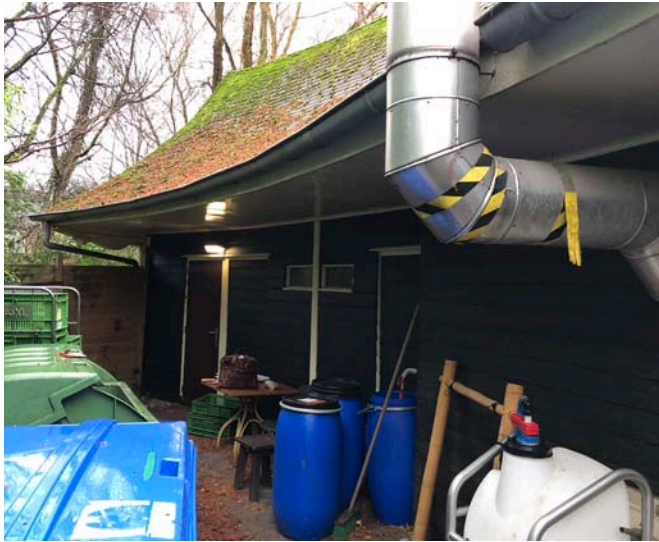
Overzichtsfoto achtergevel links

Onderdeel	Omschrijving	G	R	M	S	Opmerkingen
Achteregevel						
Gevel	schuine rabatdelen ori		x			schilderwerk in orde niet geschilderd maar carbolineum
	schuine rabatdelen toev	x				
Kozijnen	rookkanaal	x				ori. Met multiplex in dagkanten multiplex. Niet origineel hergebruikte rabatdelen
	Kozijnnr 17					
	kozijn	x				
	deur	x				
	dichtzetting	x				
	kozijnnr 18					
	kozijn	x				
	dubbelraam	x				
	kozijnnr 19					
	kozijn	x				
Dakoverstek	dichtzetting	x				origineel, van oorsprong dubbelkoz. Ivm verplaatste wand vermaakt hergebruikte rabatdelen
	kozijnnr 20					
	kozijn	x				
	dubbele deur	x				
	boeideel	x				
	goot			x		
Dakoverstek	plafond overstek	x				zeer vervuild. Kromgetrokken. Vervangen zeer verweerd. Vervangen
	shingels				x	
	voetlood

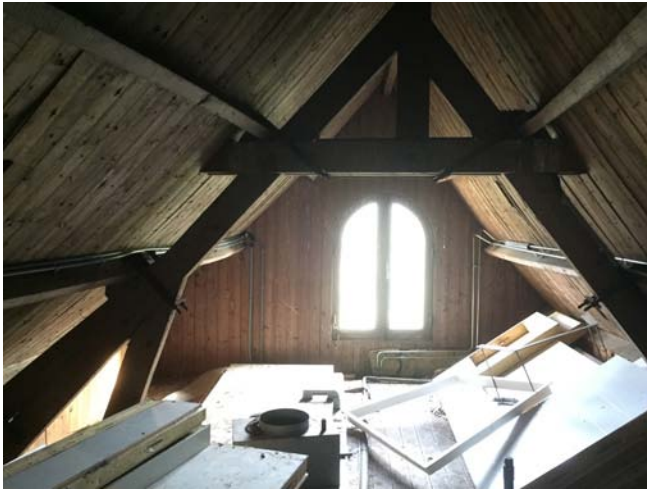
foto zolder met asymmetrische spantconstructie

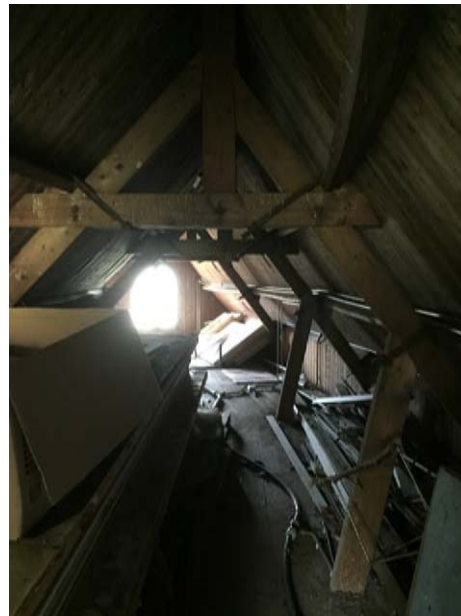
overzichtfoto zolder

Onderdeel	Omschrijving	G	R	M	S	Opmerkingen
Interieur Zolder	spanten	x				vervuild door ongedierte
	spantankers			x		allen geroest, sommige platen ontbreken
	gordingen	x				vervuild door ongedierte
	dakbeschot	x				vervuild, openingen ivm ventilatie kap, posities origineel?
	hijsbalk	x		x		buitenzijde slecht, binnenzijde goed. Niet verankerd aan dakconstructie
	vloerhout	x				vervuild, niet geheel op te nemen ivm inventaris
	knieschotten	x				vervuild, niet geheel op te nemen ivm inventaris
	wandbekleding	x				vervuild
	inventaris			x		veel opslag van materialen niet gebouwgerelateerd
	W-installaties	x				CV-installatie over gehele zolder vloer en wanden toegepast
E-installaties	x				Wifi-router toegepast

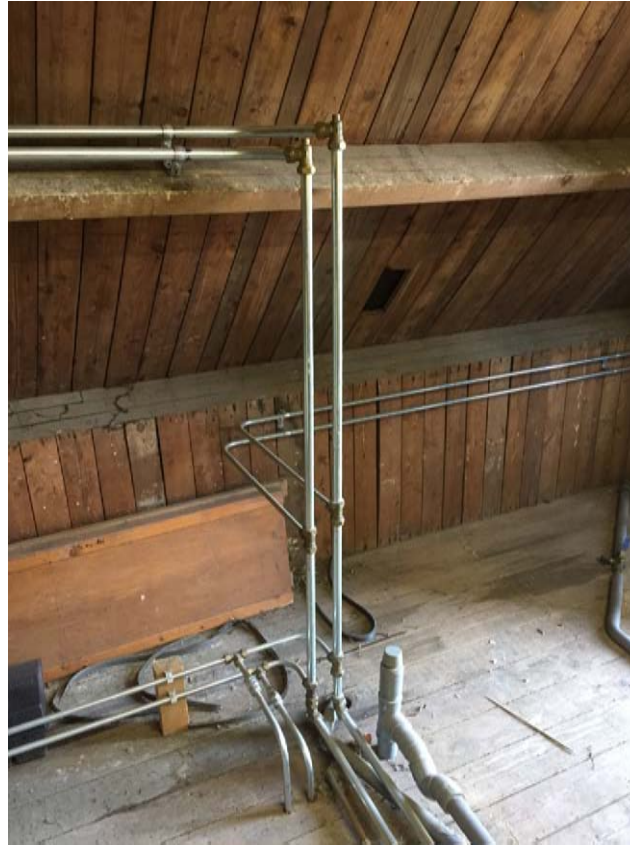
foto W-leidingen over vloer, wanden en gordingen
